## Bewertungsgutachten

**HG MB2811**

**NLHDR51EANZ147516**

| Typ / Verkaufsbezeichnung | AC3 / i10 1.2 Prime |

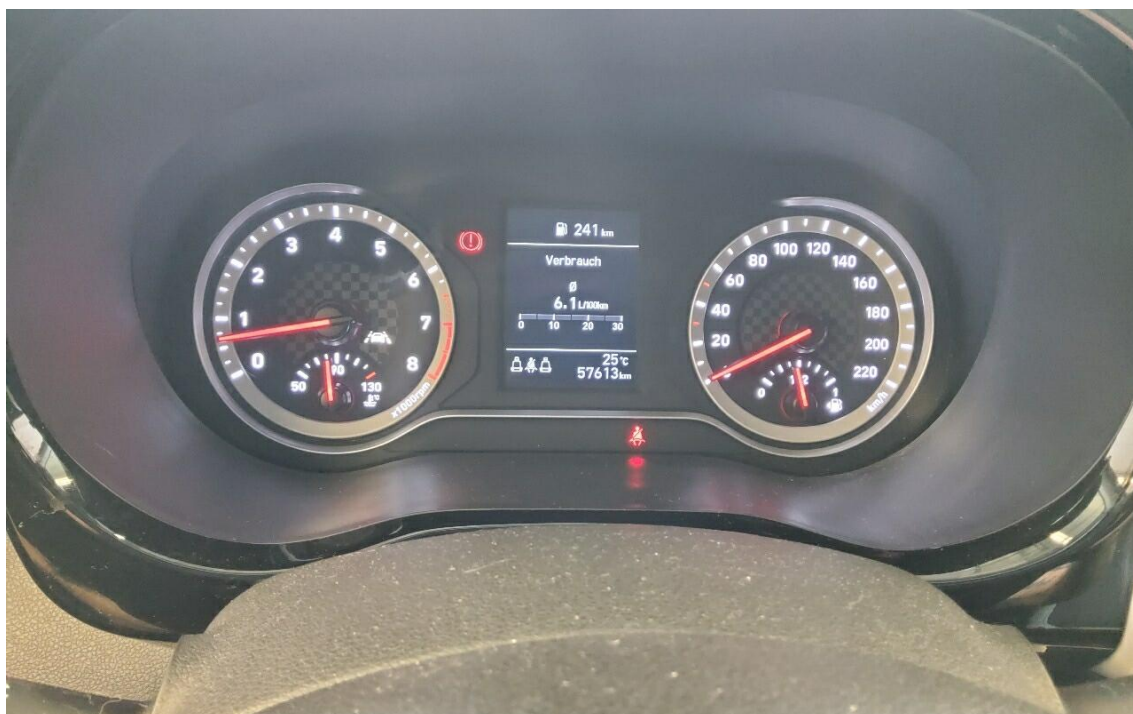
| Km-Stand abgelesen | 57.613 |

Bild 4 : Kombiinstrument (betriebsbereit) mit Km-Stand

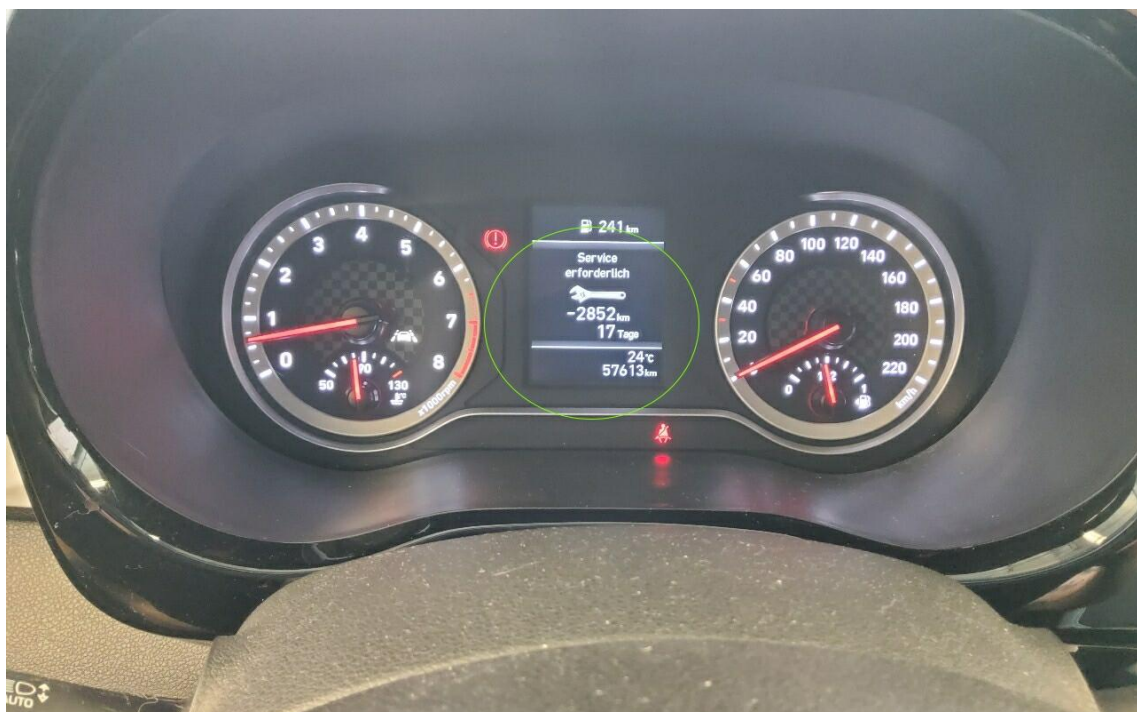
Service laut Anzeige überfällig (Bild 6);

Bild 6 : Service laut Anzeige überfällig

| Bezeichnung des Schadens / Rep.-Weg | Rep.Kost<br>brutto | Anrechn. | Minderwert<br>brutto | |
|---|---|---|---|---|
| 1. Service laut Anzeige überfällig, (Bild 6) | 400 | voll | -400 | |

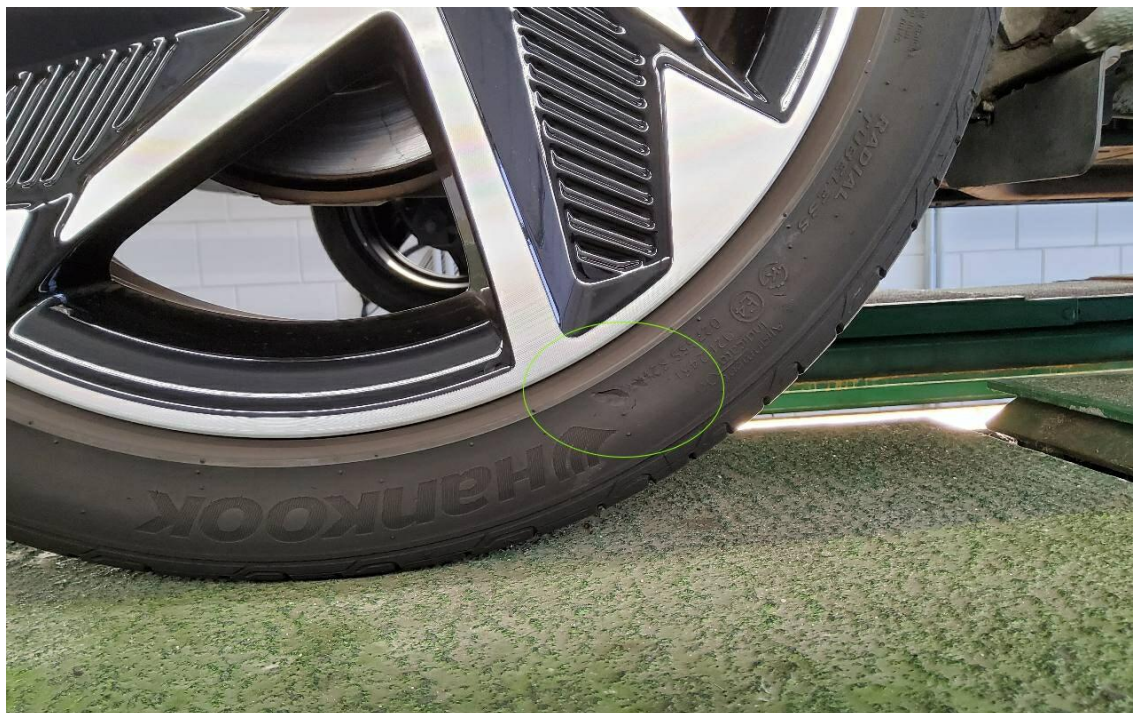
| Achse | Reifenbezeichnung | Hersteller/Typ | Art | Profiltiefe |
|---|---|---|---|---|
| rechts | 195 / 45 R 16 84 H | Hankook / Ventus Prime3 K125 FSL | S / S | 4 mm |

Bild 7 : Achse 2, Reifen Rechts 1

| hinten rechts   4 mm      SS | -72 EUR |
