## Zustandsbericht

<b>Kunde :</b>	<b>Allane SE HCBE</b>	<b>Amtl. Kennzeichen :</b>	<b>DH-DB 104E</b>
<b>Berichtsnummer :</b>	<b>000000926194-DE968</b>		
<b>Referenznummer:</b>	<b>31205855</b>

#### Hyundai Ioniq (2016->) Style Elektro

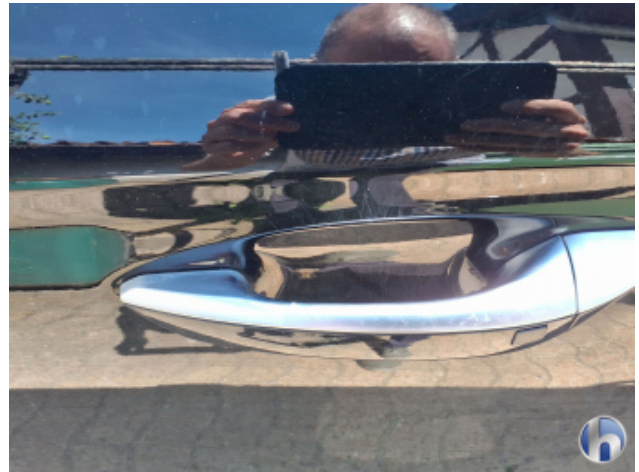
1. Tür Vorne - Links  
Kratzer - Smart Repair

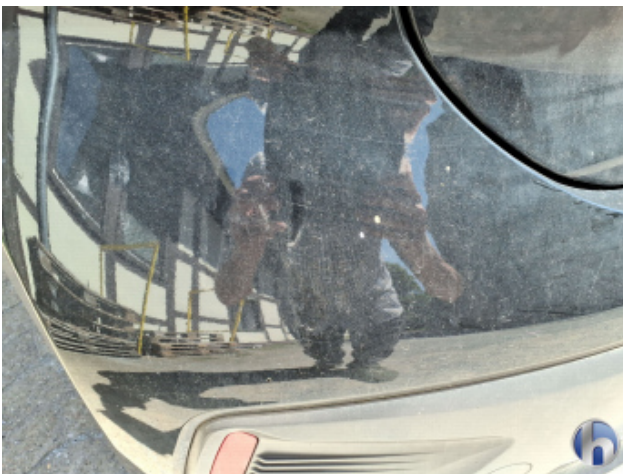
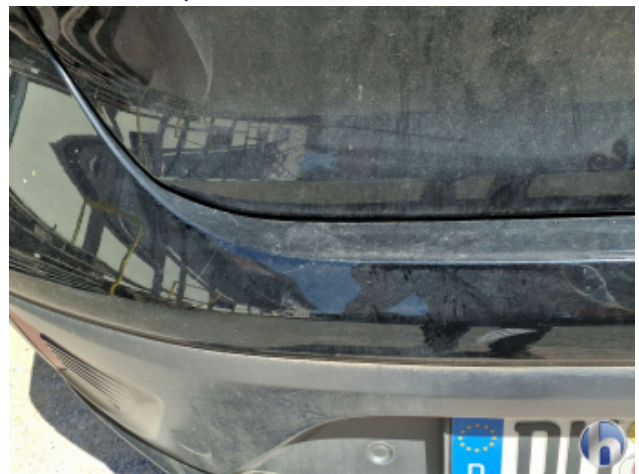
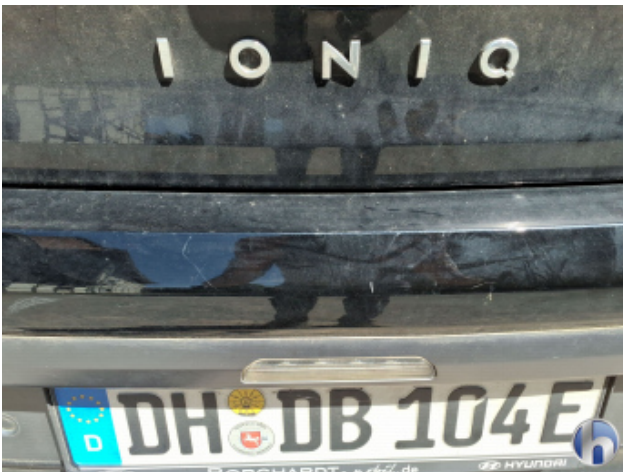
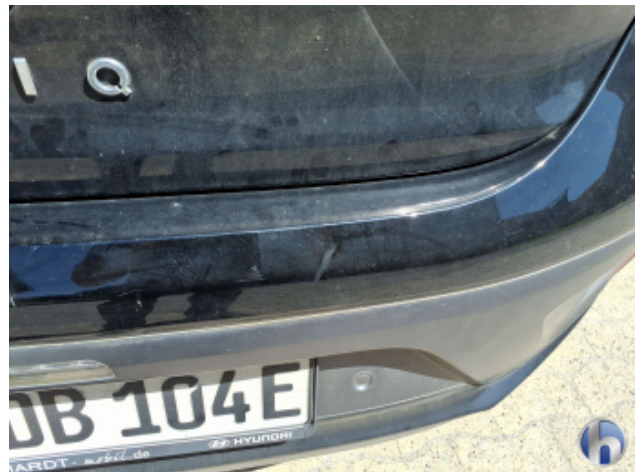
2. Stoßfänger Hinten  
Kratzer - Lackieren

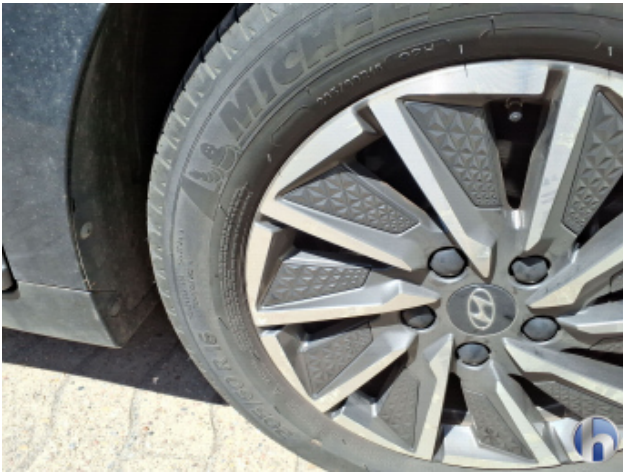
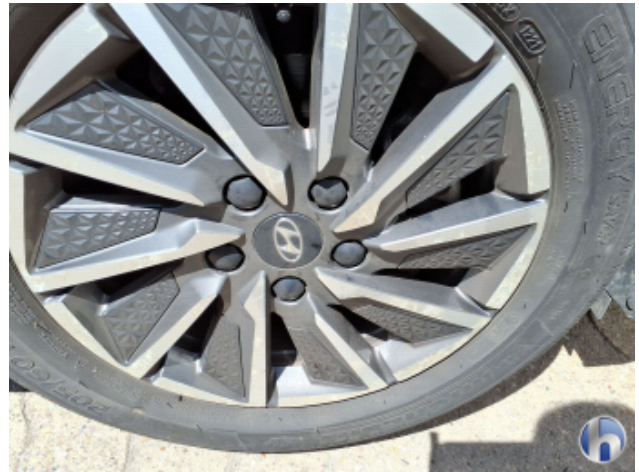
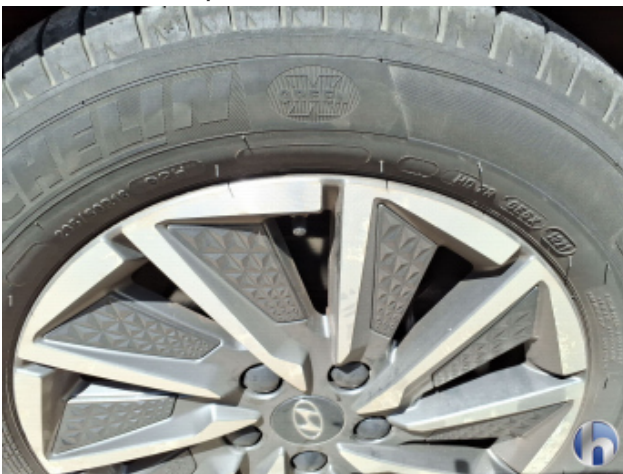
3. Felge Vorne - Rechts  
Korrodiert - Smart Repair

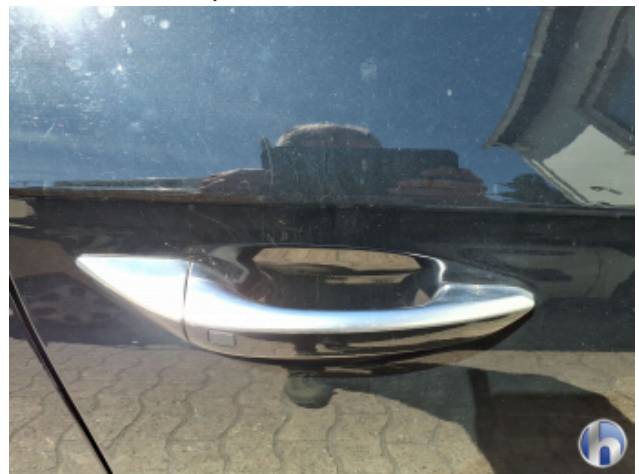
4. Tür Vorne - Rechts  
Kratzer - Lackieren

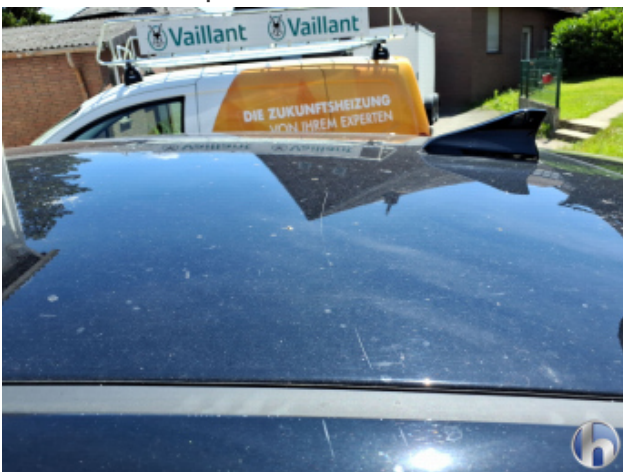
5. Dach  
Kratzer - Lackieren

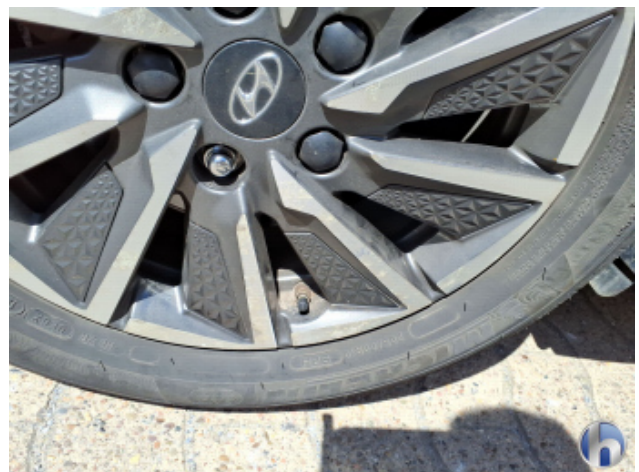
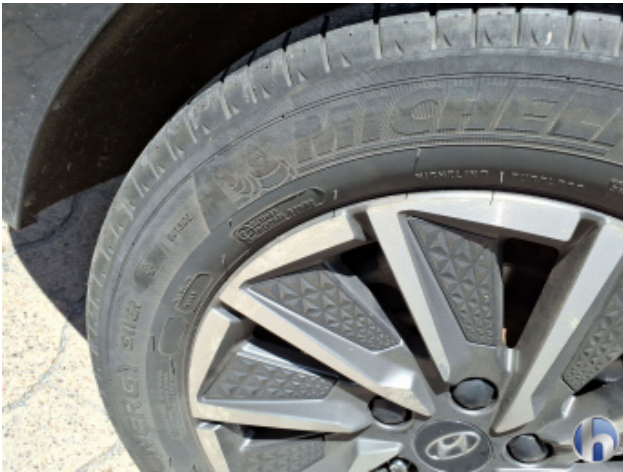
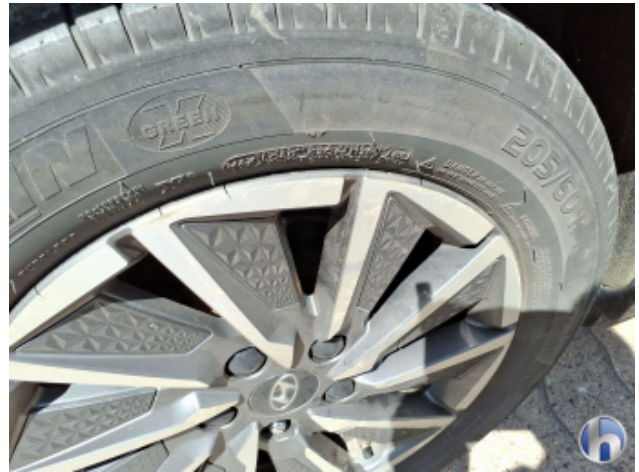
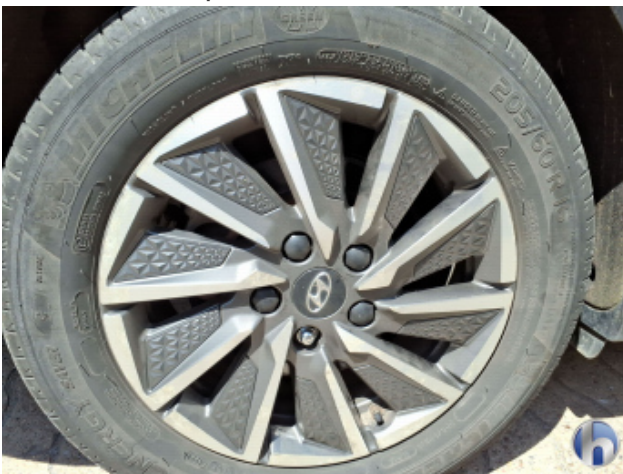
6. Felge Hinten - Rechts  
Korrodiert - Smart Repair

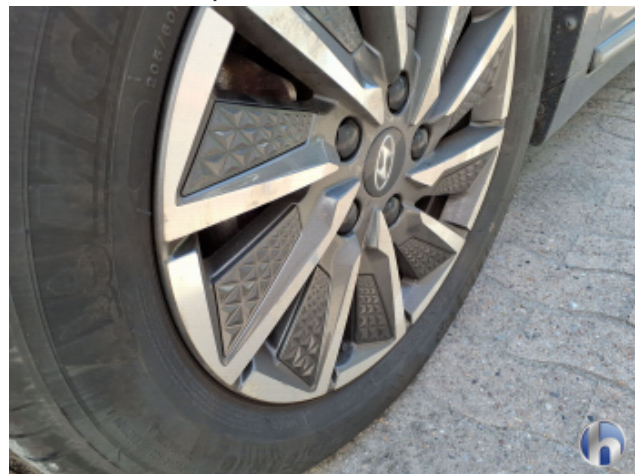
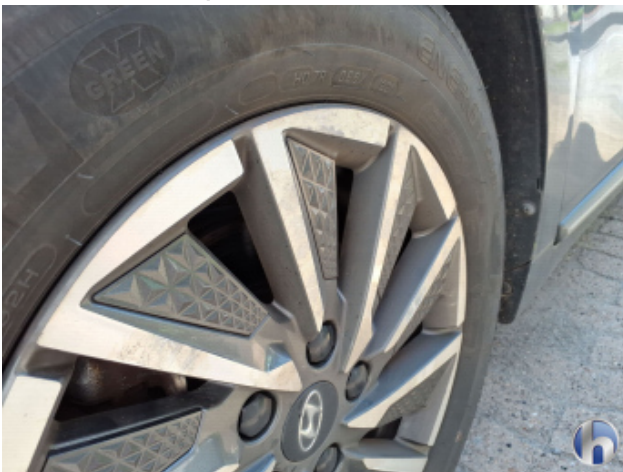
7. Felge Vorne - Links  
Korrodiert - Smart Repair

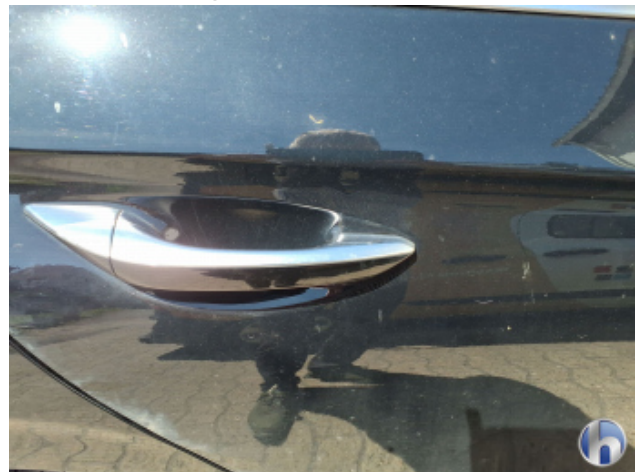
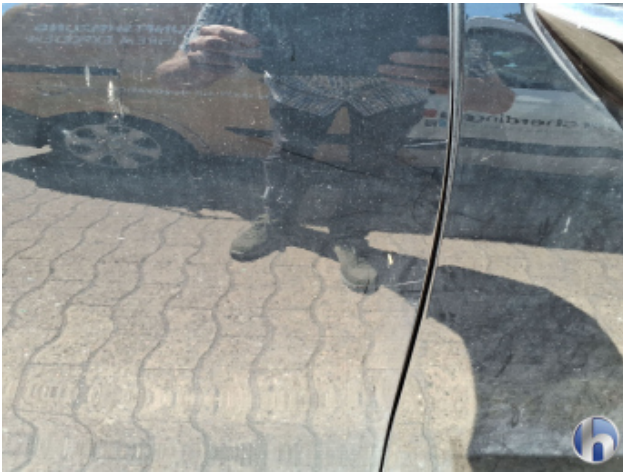
8. Tür Hinten - Rechts  
Kratzer - Lackieren

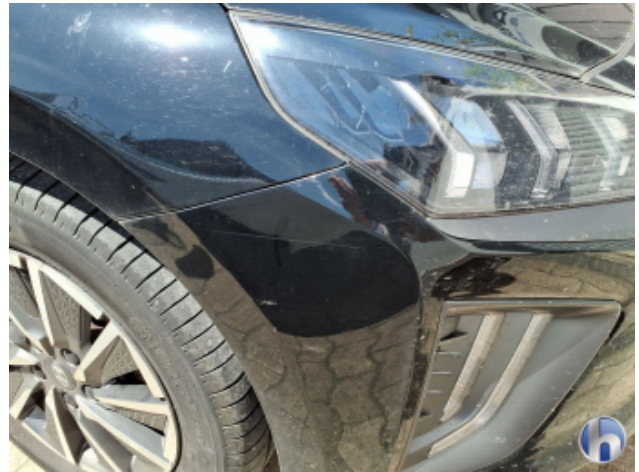
9. Stoßfänger Vorne  
Kratzer - Lackieren

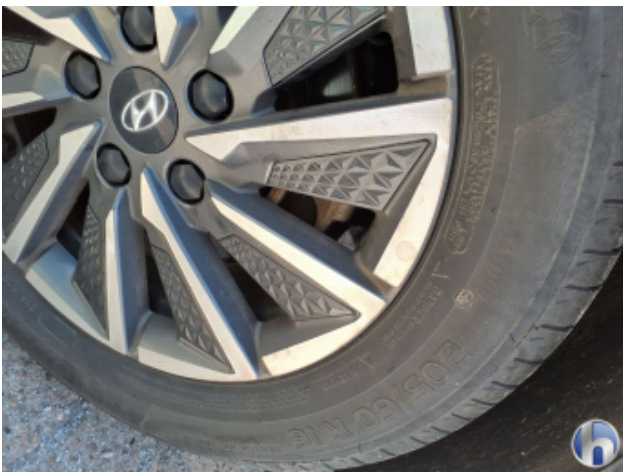
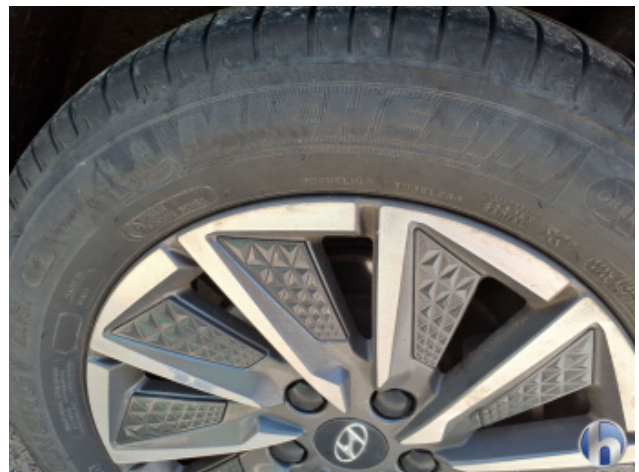
10. Felge Hinten - Links  
Korrodiert - Smart Repair

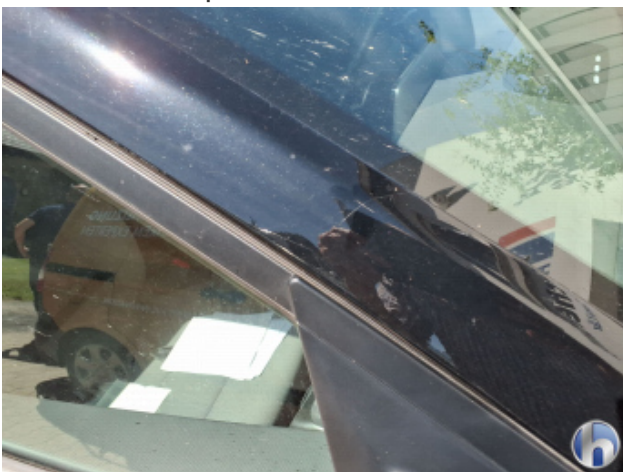
11. A-Säule Vorne - Rechts  
Kratzer - Smart Repair

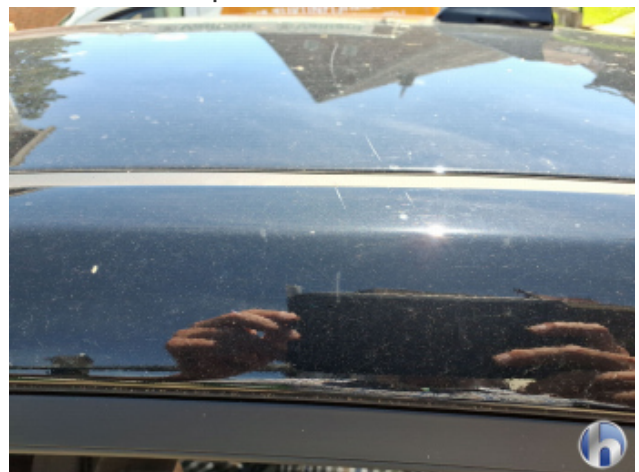
12. Dachrahmen - Links  
Kratzer - Lackieren
