Minderwertbericht

Dokumentnummer: 1763608
Auftrag vom: 13.08.2025 / 08:16 Uhr
Auftrag durch:
Auftrag per: Portal
Bewertungsdatum: 19.08.2025

Amtliches Kennzeichen:		FIN:	YARVFEHTMGZ216197
HSN/TSN:	5013 / APP	Fahrzeugart:	Transporter
Aufbau:	Kasten	Hersteller:	Toyota
Modell:	Proace 2.0 D-4D L2 Comfort Doppelkabine Start/Stop	Erstzulassung:	11.05.2022
Letztzulassung:	11.05.2022	Anzahl Vorbesitzer:	0
Anzahl Türen:	5	Emissionsgruppe:	Euro 6
Feinstaubplakette:	Grün	Leistung:	106,0 KW
Hubraum:	1.997 ccm	Antriebsart:	Diesel
Antriebskonzept:	Frontantrieb	Getriebeart:	manuell
Laufleistung abgelesen:	138710 km	Laufleistung geschätzt:	138710 km

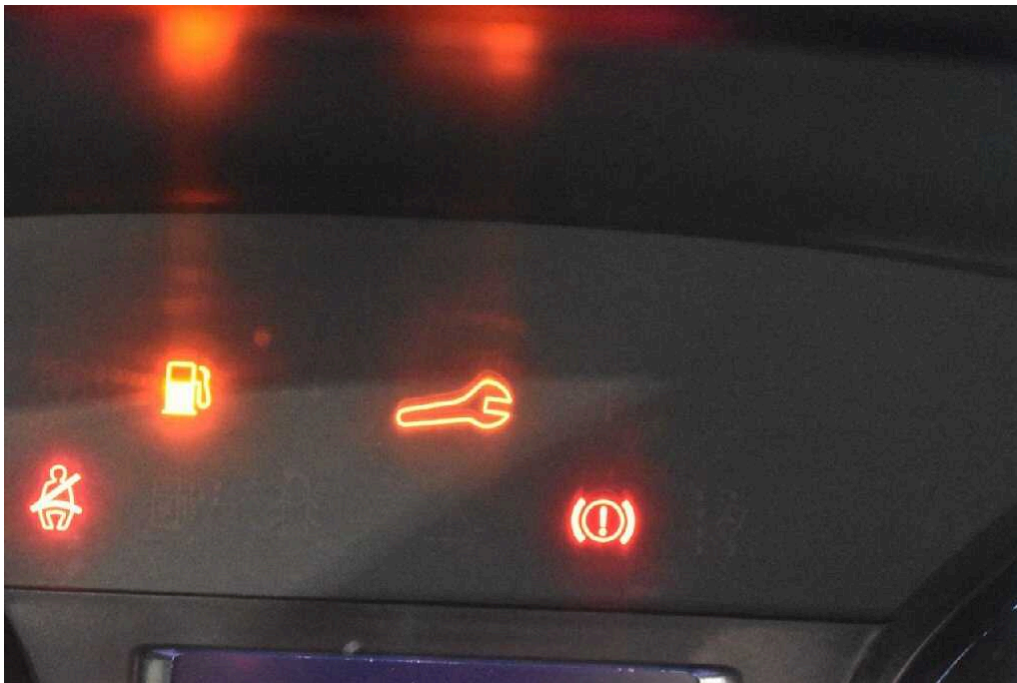
Bild 14
Wartung / Prüfung Wartung fällig

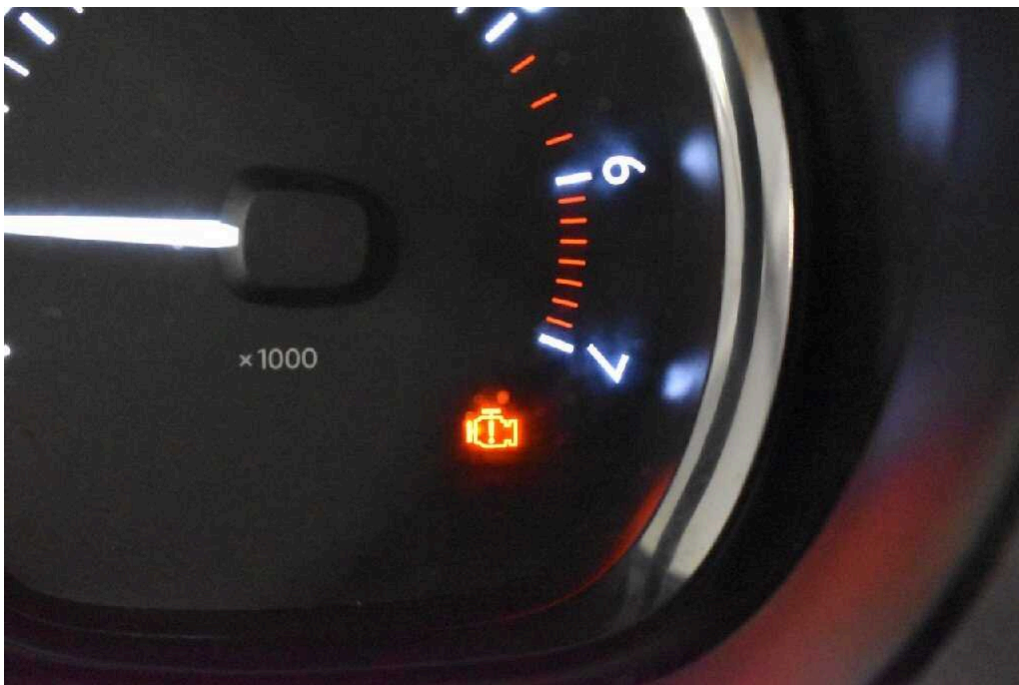
Bild 15
Systeme Motorkontrollleuchte aktiv / gestört

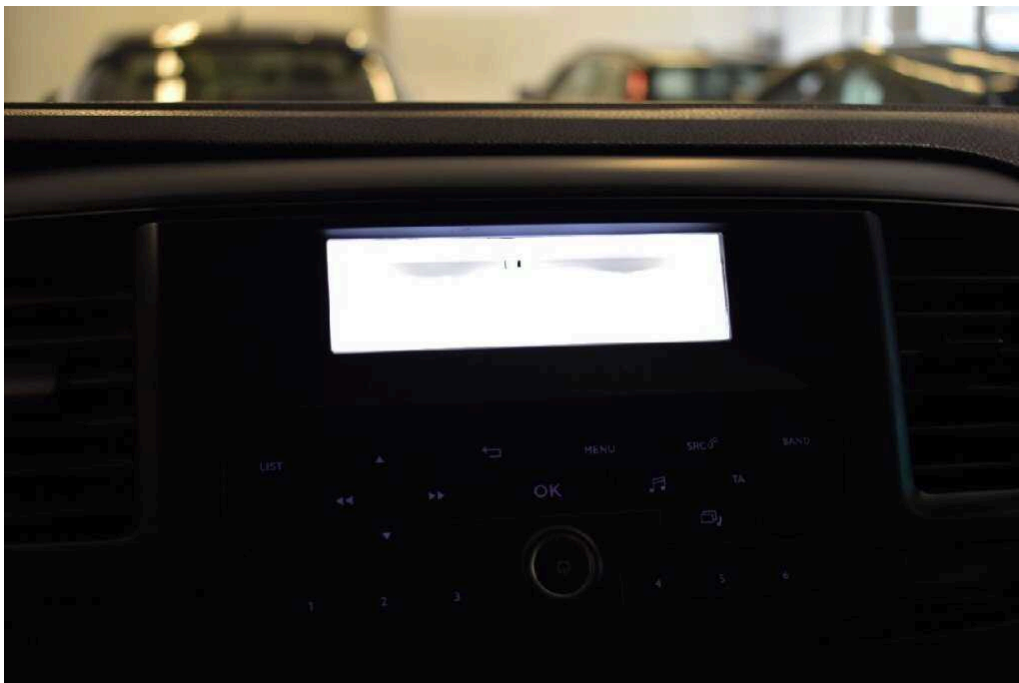
Bild 16
Fahrzeugzubehör Display Radio / Navigation fehlt

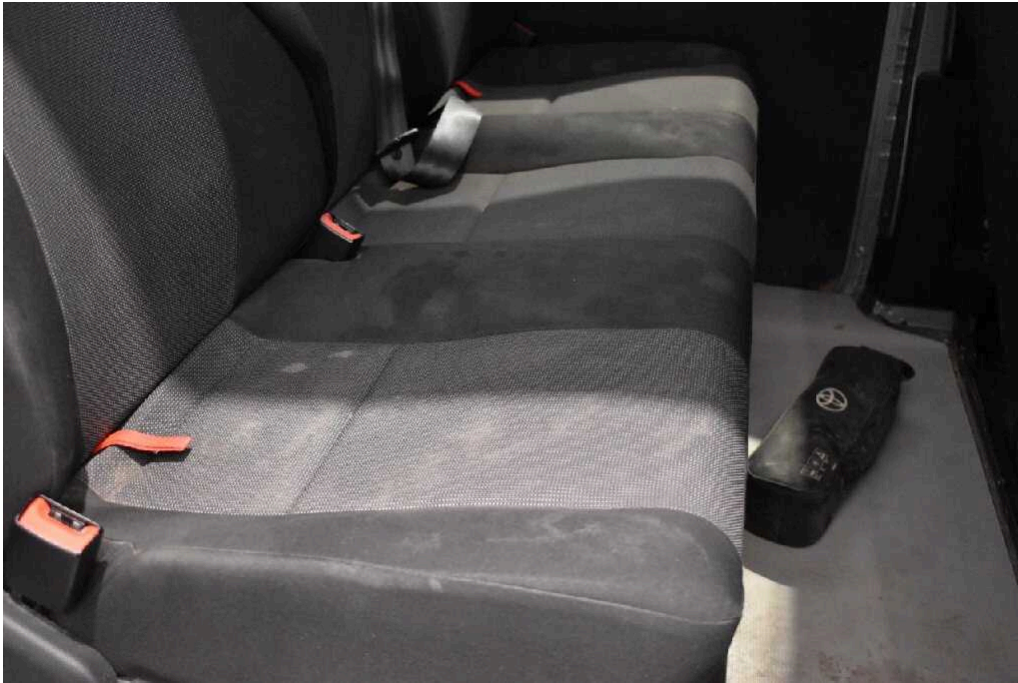
Bild 17
Innenraum Sitzbank hinten stark verschmutzt

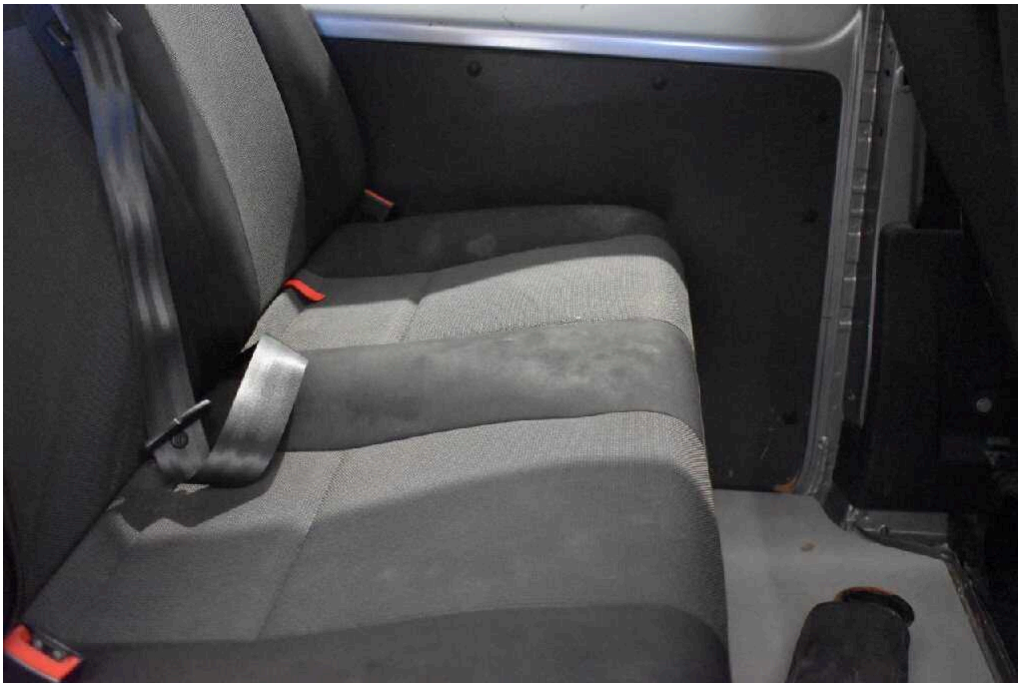
Bild 18
Innenraum Sitzbank hinten stark verschmutzt

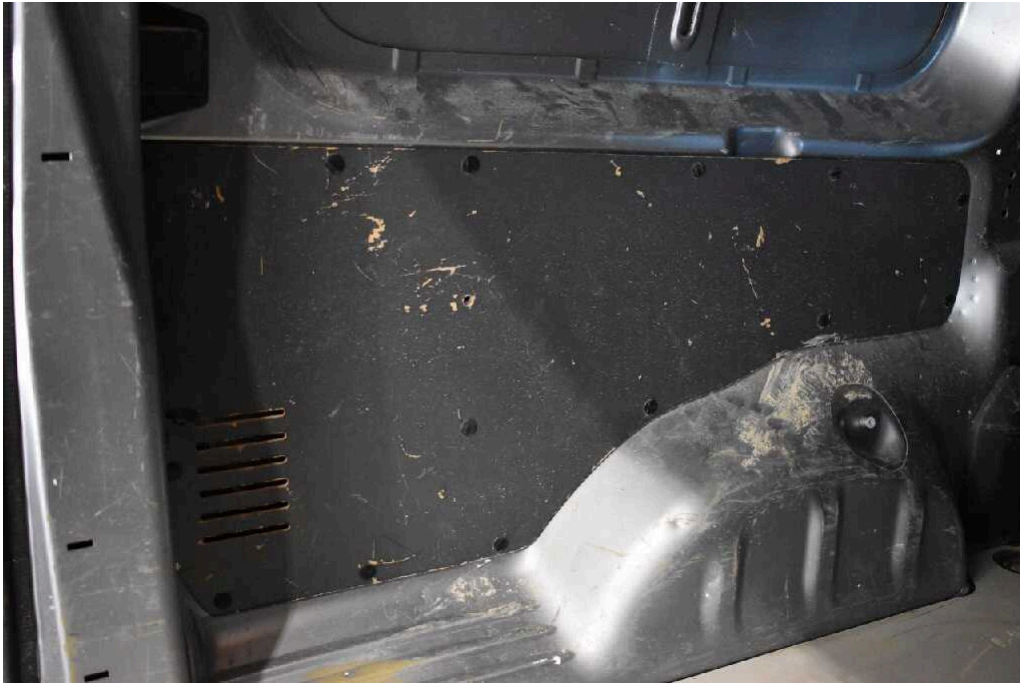
Bild 19
Innenraum div. Laderaumverkleidungen, gebrochen

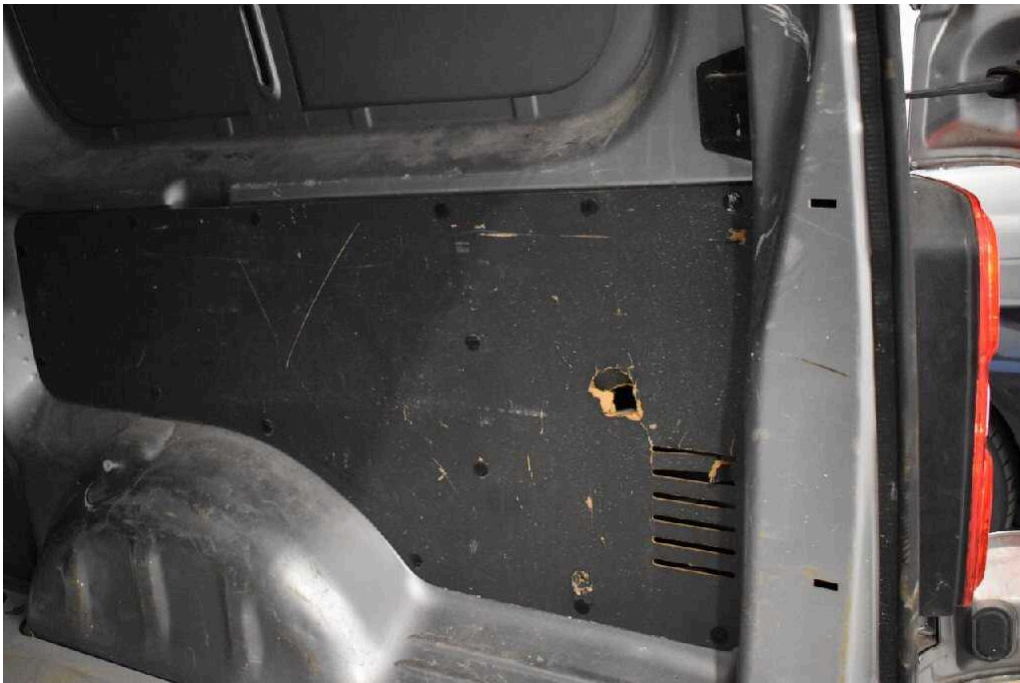
Bild 20
Innenraum div. Laderaumverkleidungen, gebrochen

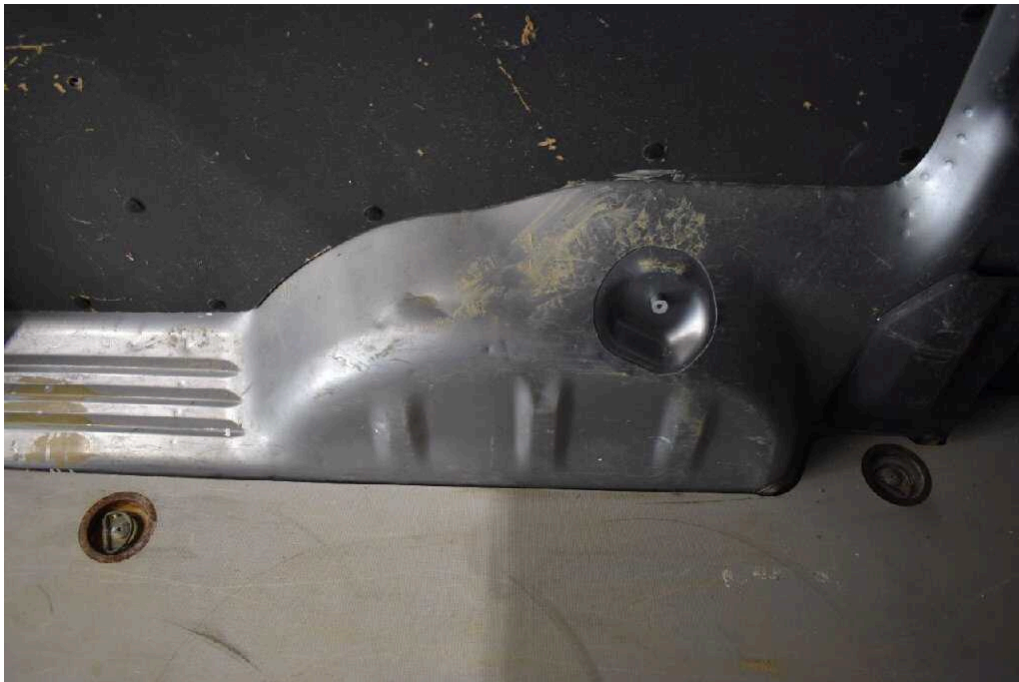
Bild 21
rechte Seite Radhaus hinten rechts verformt

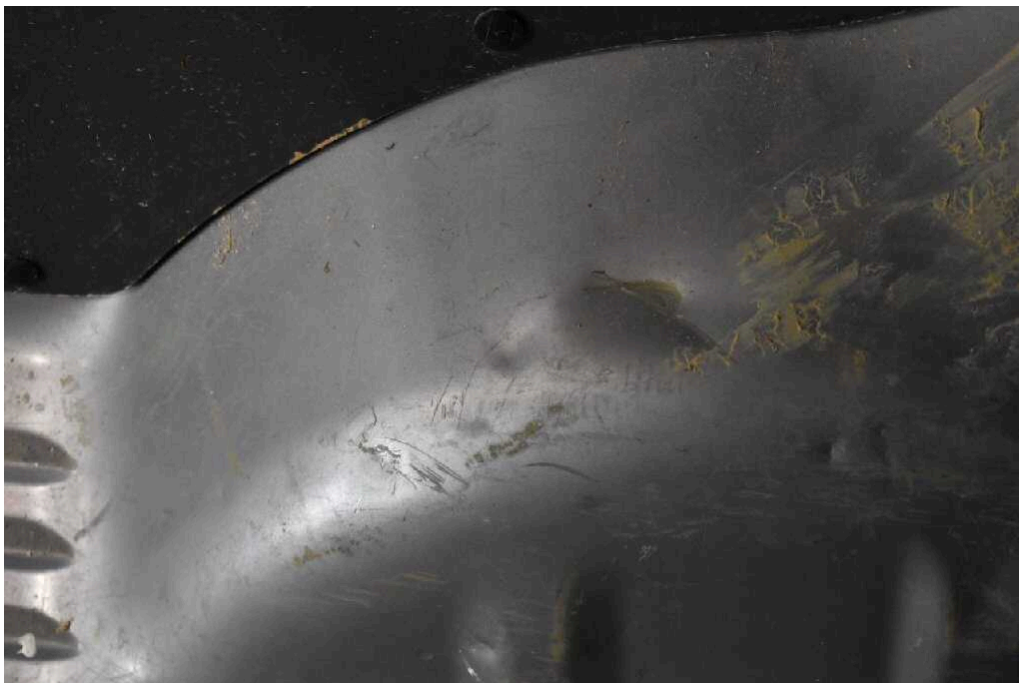
Bild 22
rechte Seite Radhaus hinten rechts verformt

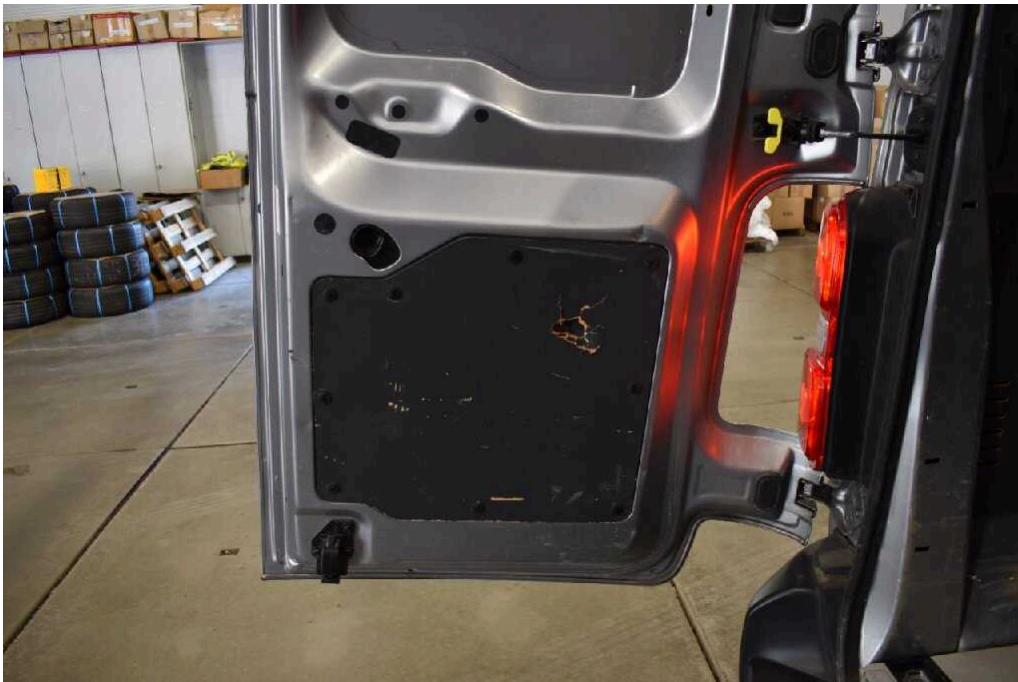
Bild 23
Innenraum Heckflügeltürverkleidung links gebrochen

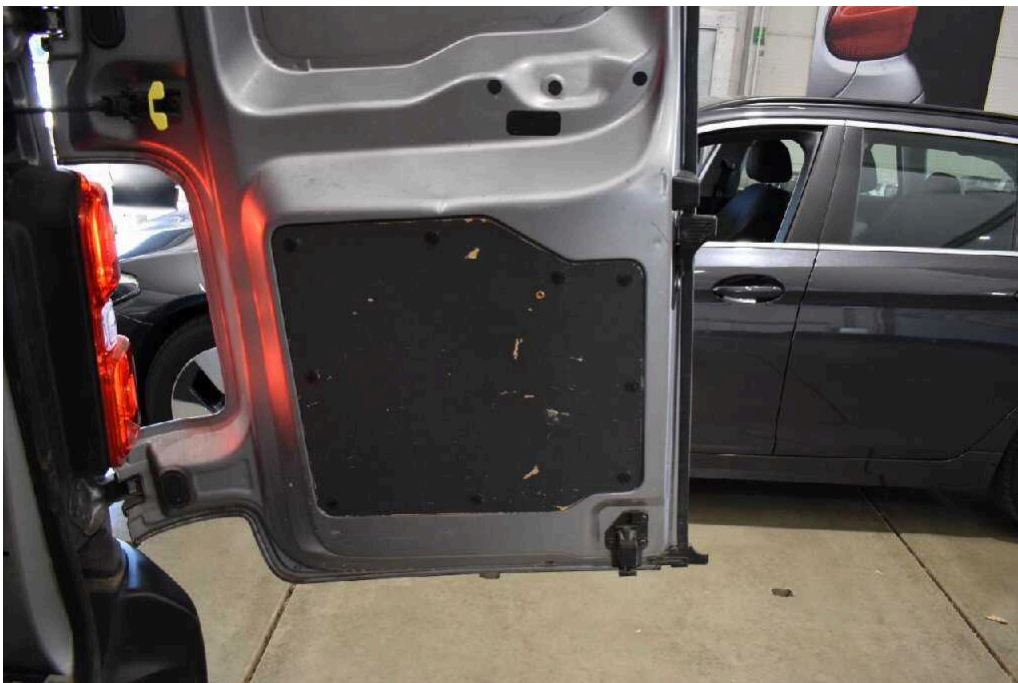
Bild 24
Innenraum Heckflügeltürverkleidung rechts gebrochen

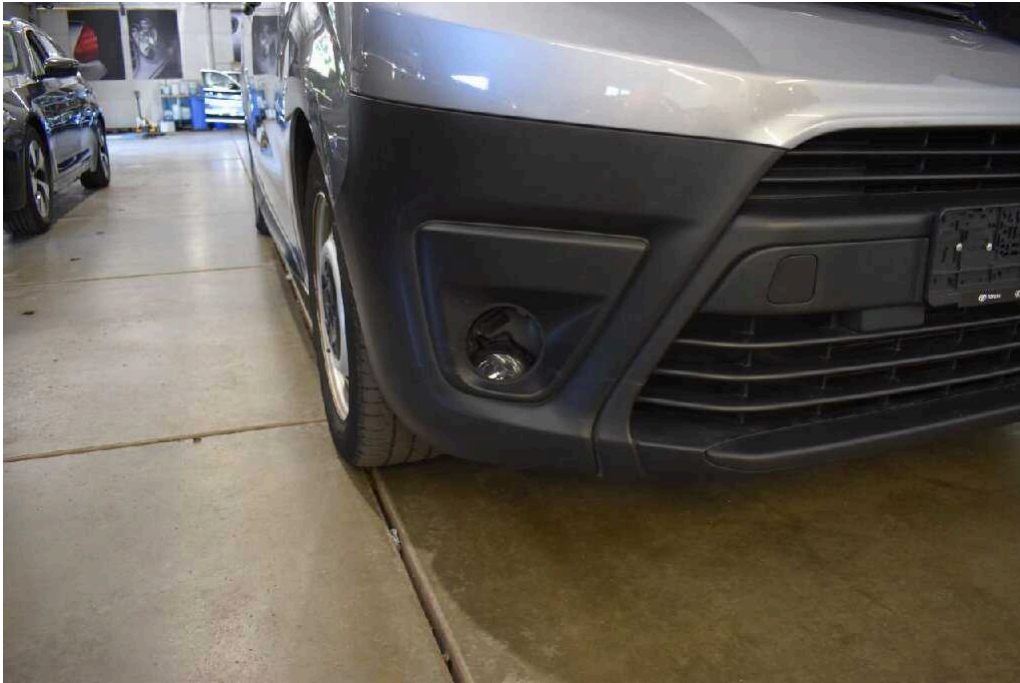
Bild 25
Fahrzeugfront Stoßfänger vorne deformiert, erneuern und lackieren,
Nebelscheinwerfer rechts, beschädigt, erneuern

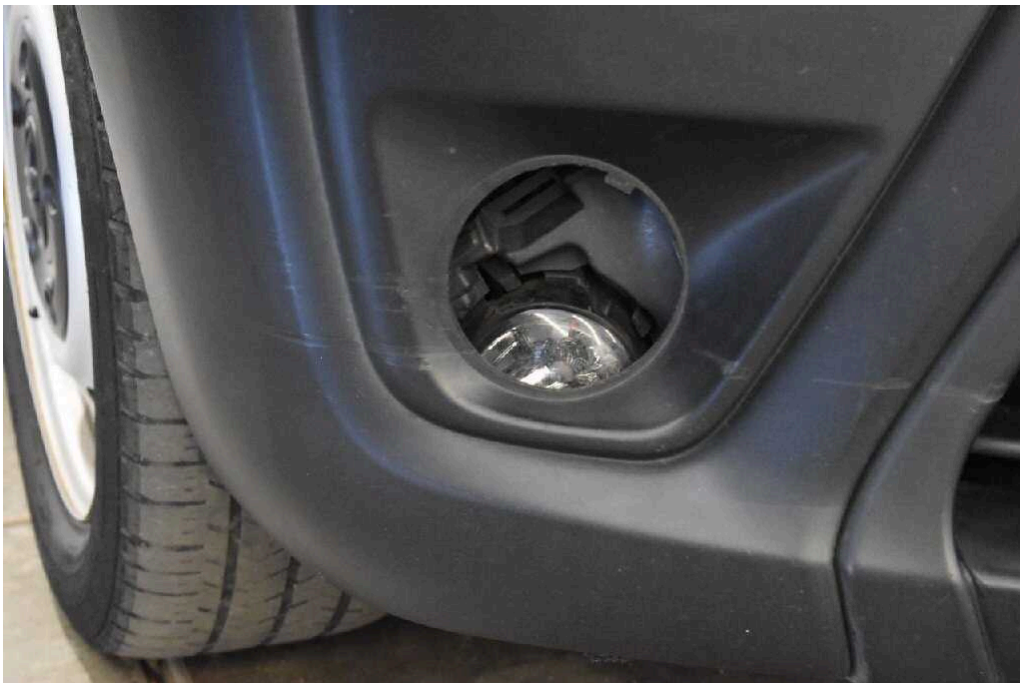
Bild 26
Fahrzeugfront Stoßfänger vorne deformiert, erneuern und lackieren,
Nebelscheinwerfer rechts, beschädigt, erneuern

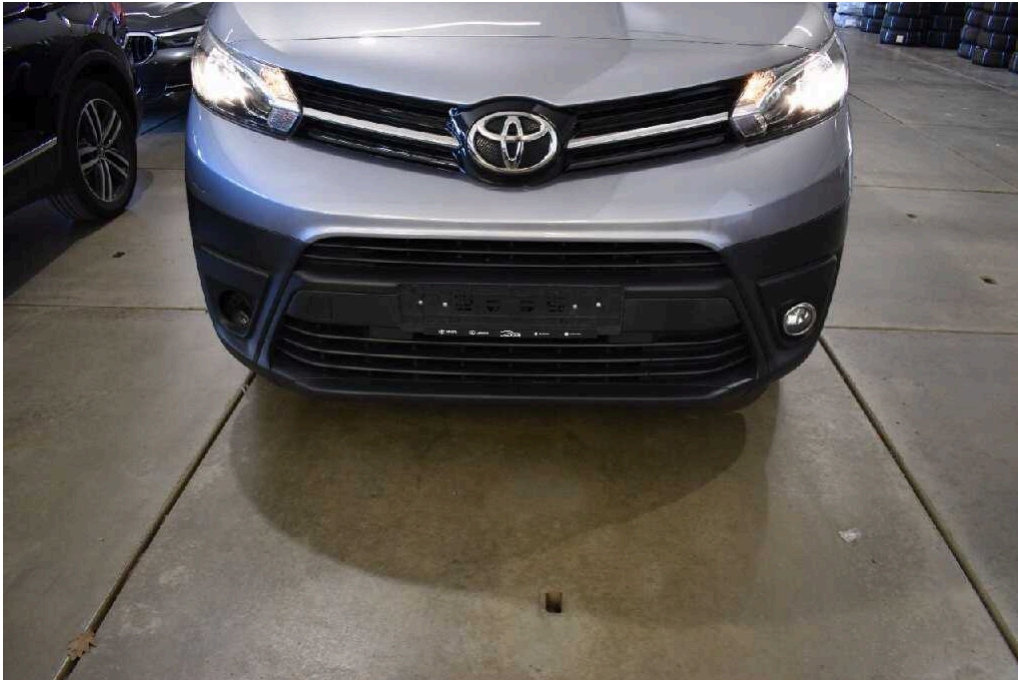
Bild 27
Fahrzeugfront Stoßfänger vorne deformiert, erneuern und lackieren,
Nebelscheinwerfer rechts, beschädigt, erneuern

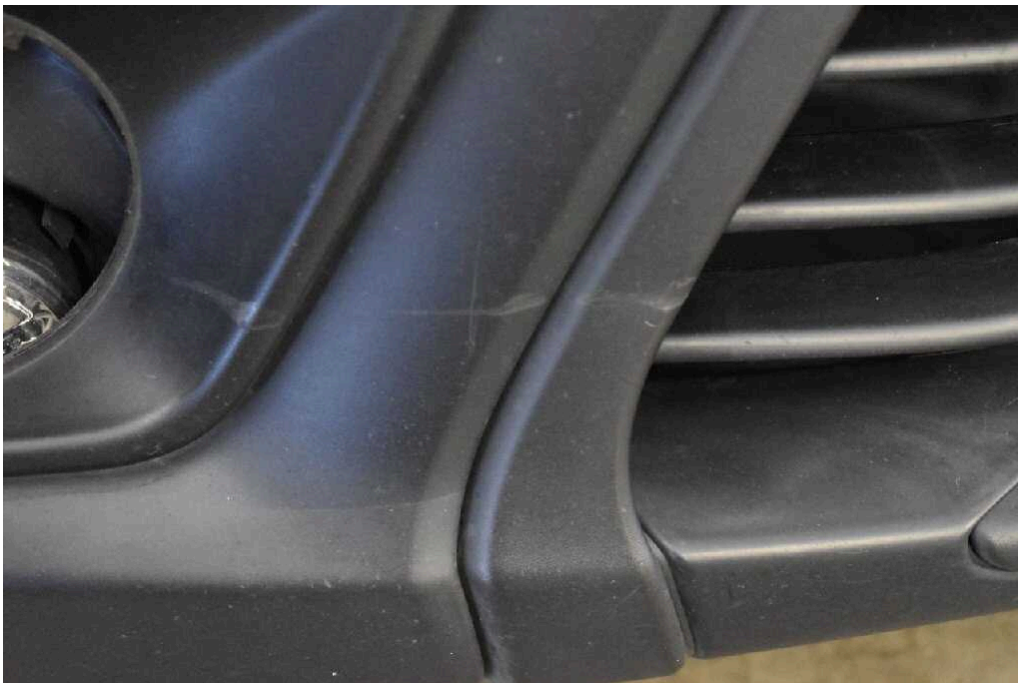
Bild 28
Fahrzeugfront Stoßfänger vorne deformiert, erneuern und lackieren,
Nebelscheinwerfer rechts, beschädigt, erneuern

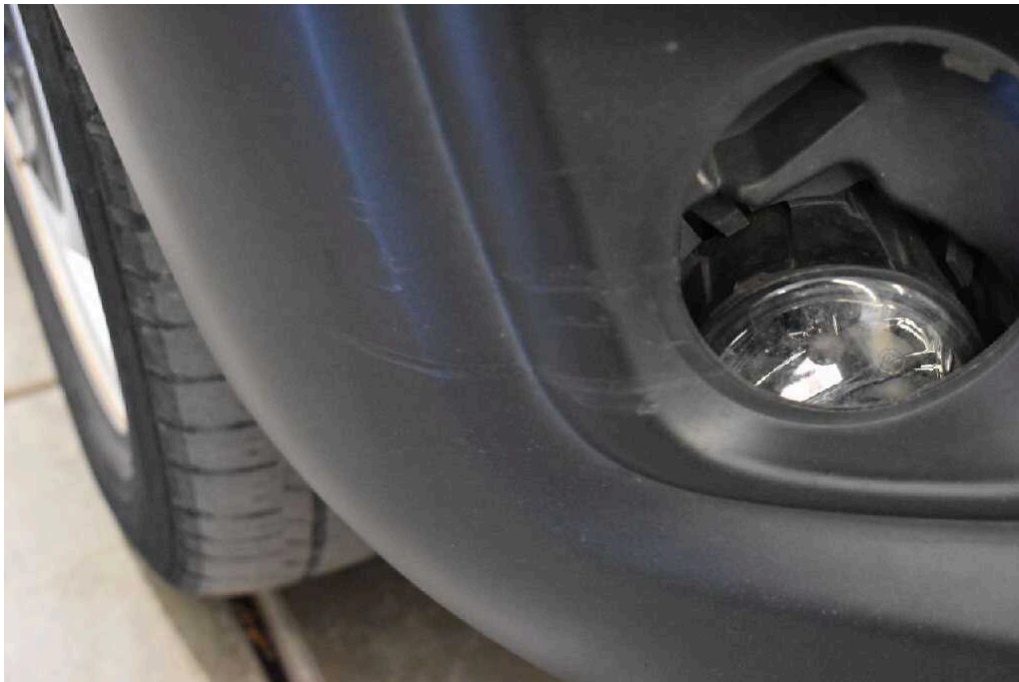
Bild 29
Fahrzeugfront Stoßfänger vorne deformiert, erneuern und lackieren,
Nebelscheinwerfer rechts, beschädigt, erneuern

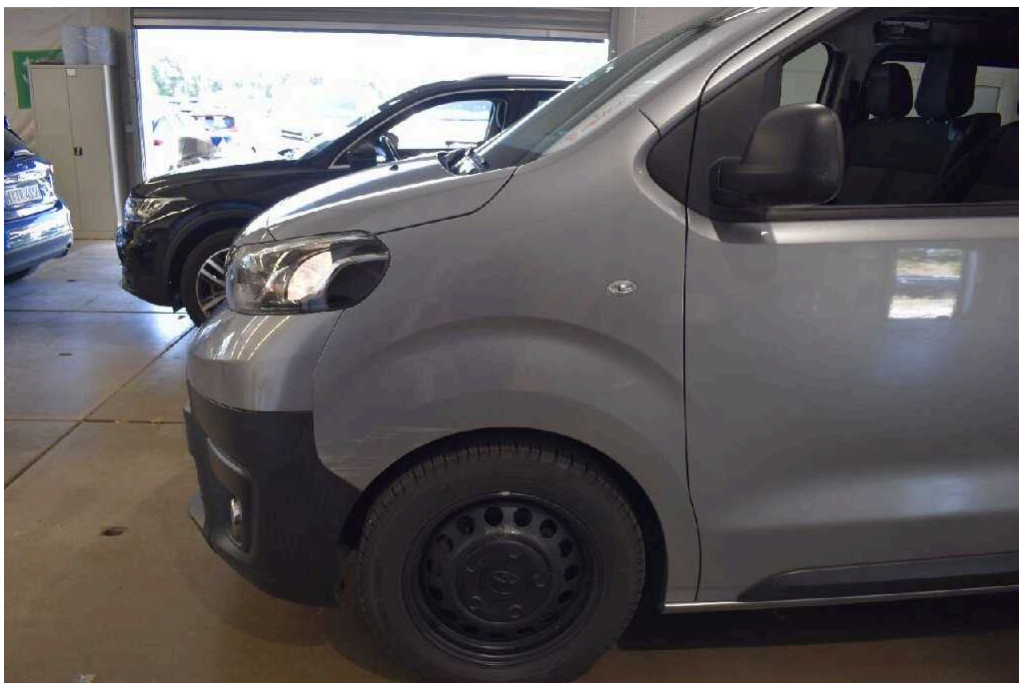
Bild 30
linke Seite Kotflügel vorne links Kratzer/Dellen

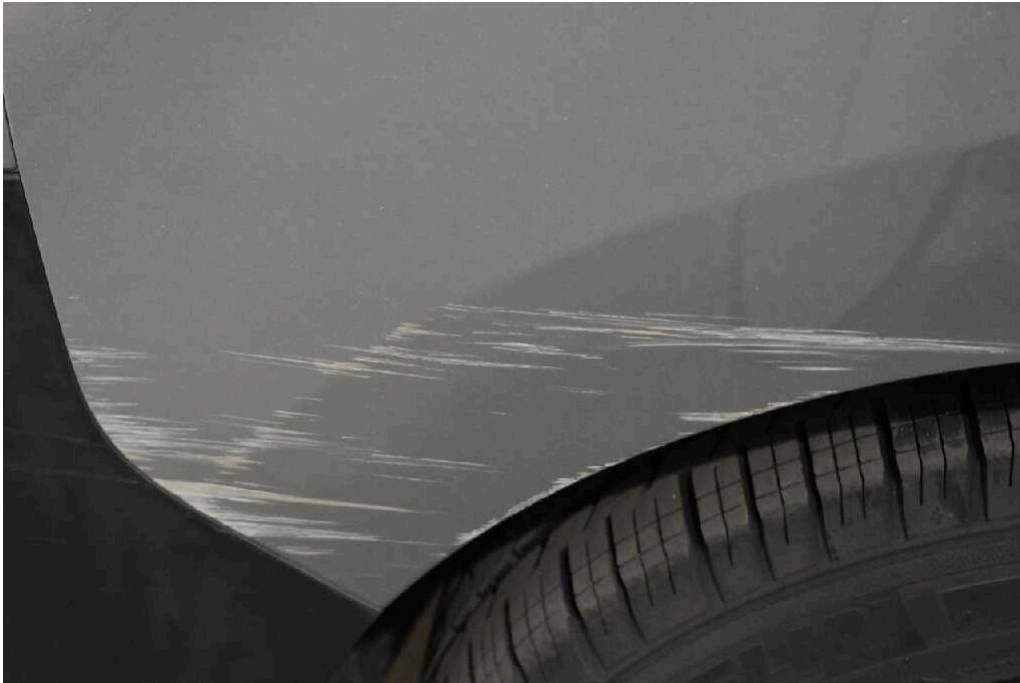
Bild 31
linke Seite Kotflügel vorne links Kratzer/Dellen

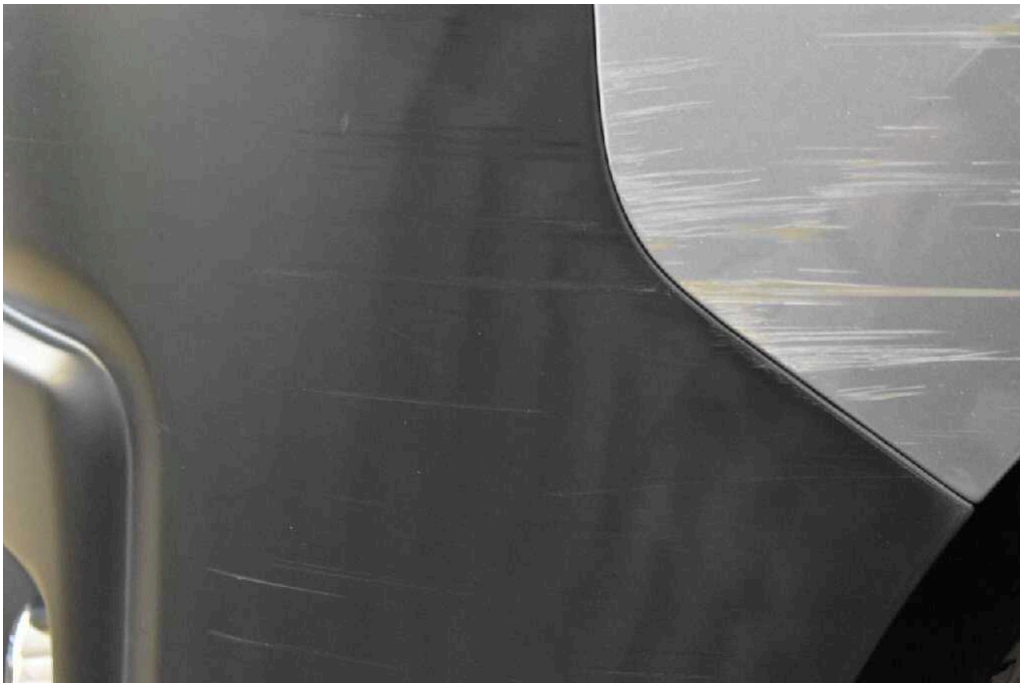
Bild 32
linke Seite Kotflügel vorne links Kratzer/Dellen

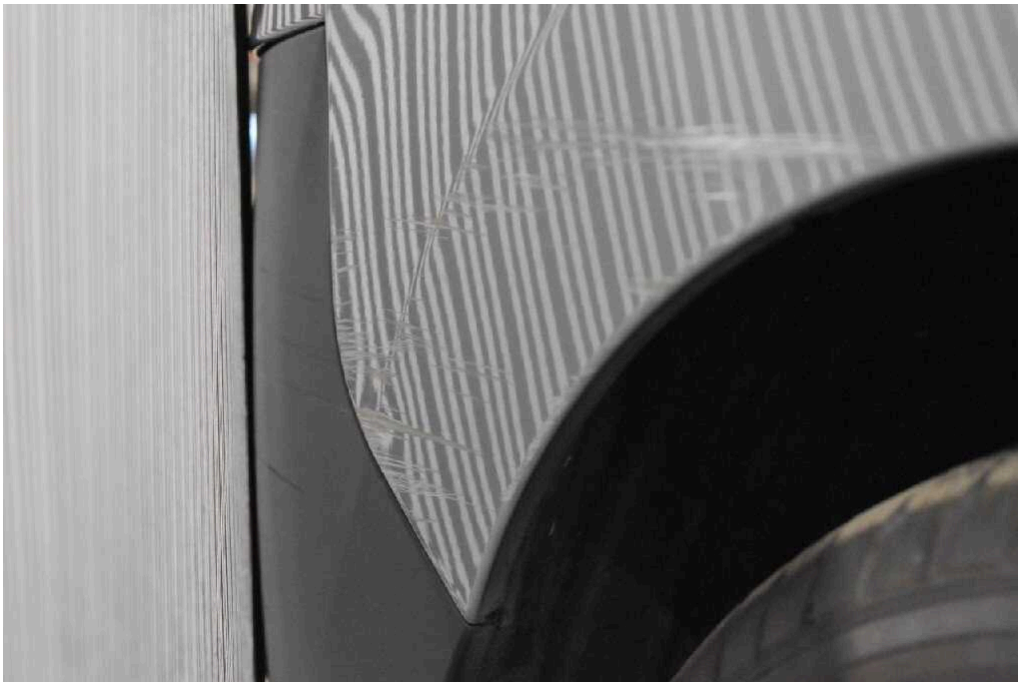
Bild 33
linke Seite Kotflügel vorne links Kratzer/Dellen

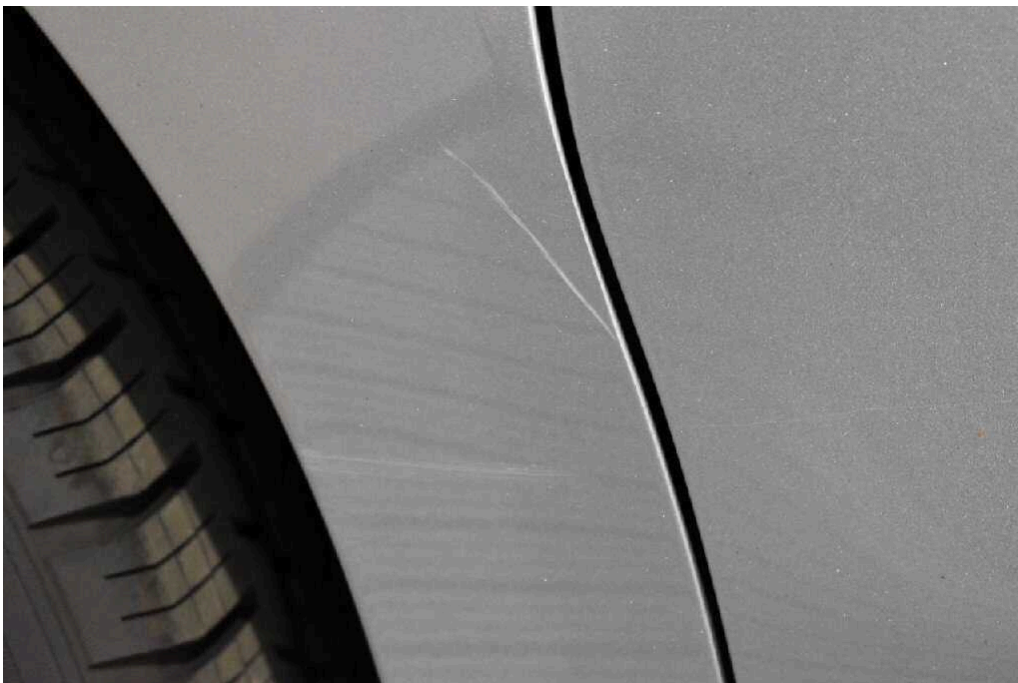
Bild 34
linke Seite Kotflügel vorne links Kratzer/Dellen

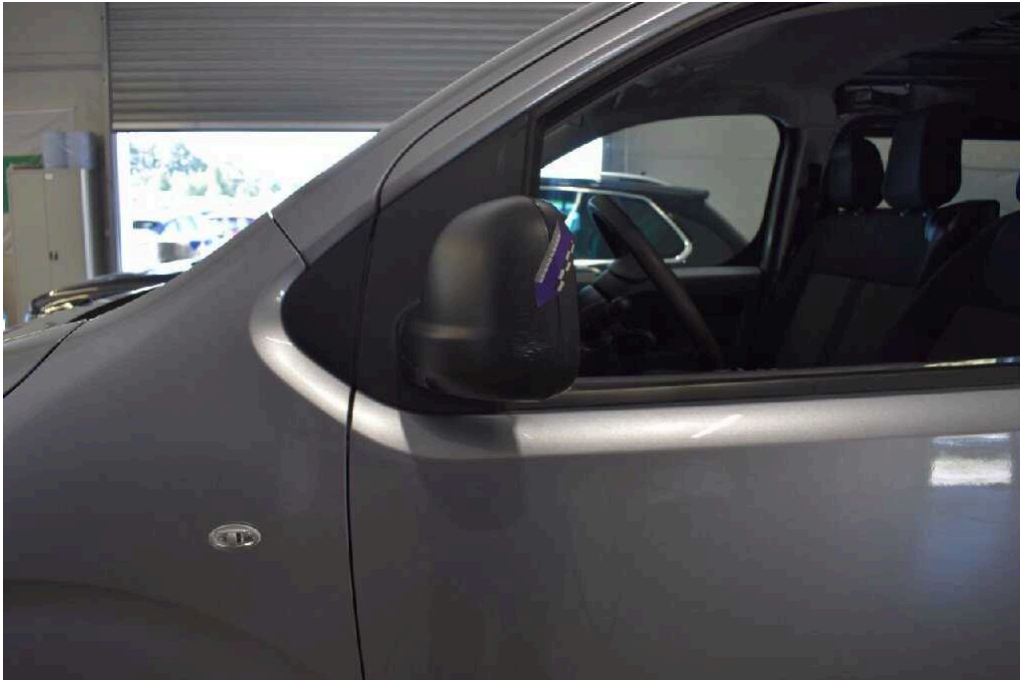
Bild 35
linke Seite Außenspiegel links Kratzer

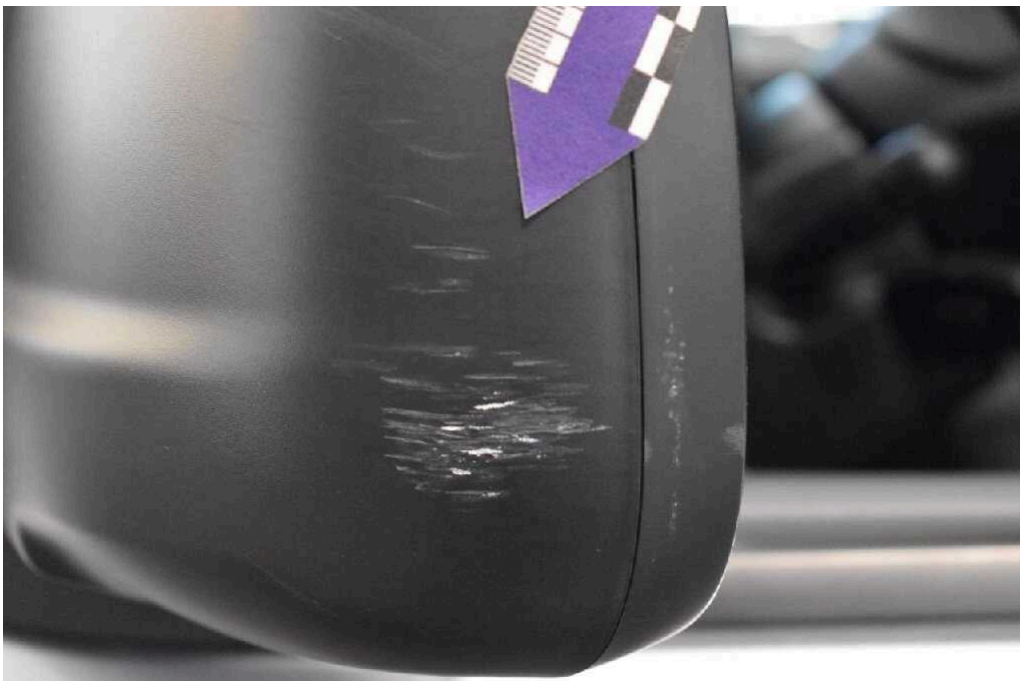
Bild 36
linke Seite Außenspiegel links Kratzer

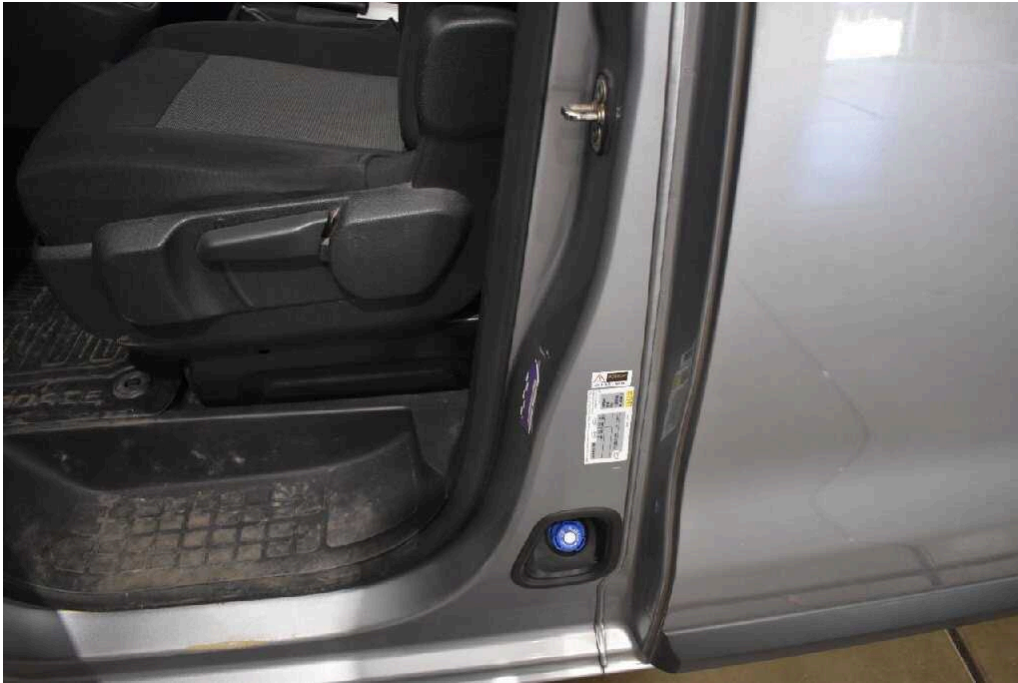
Bild 37
linke Seite B-Säule links Kratzer/Dellen

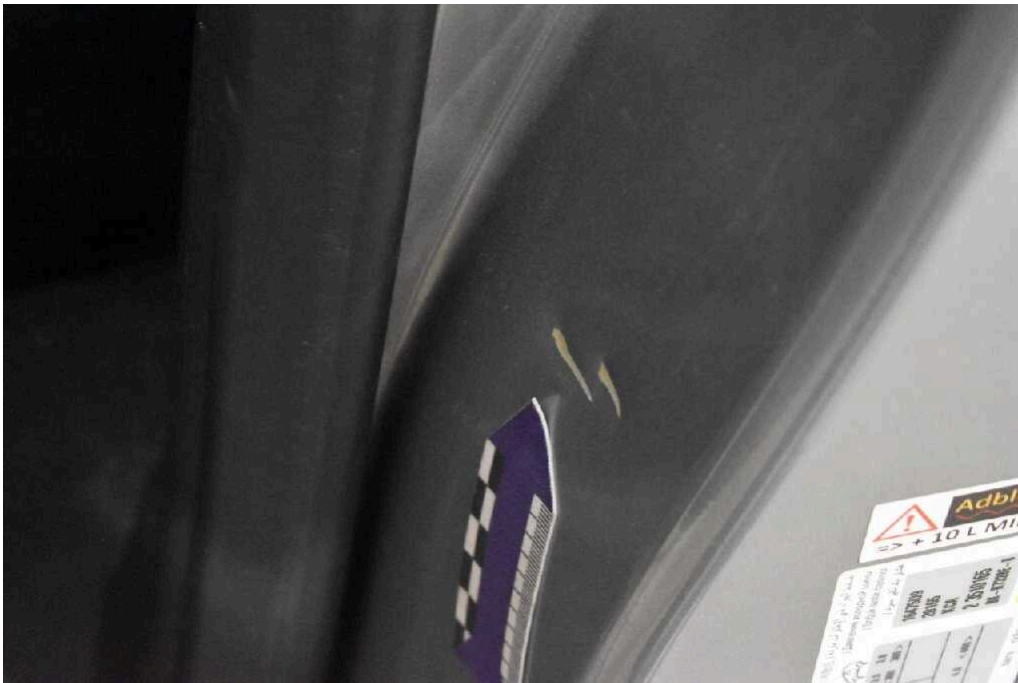
Bild 38
linke Seite B-Säule links Kratzer/Dellen

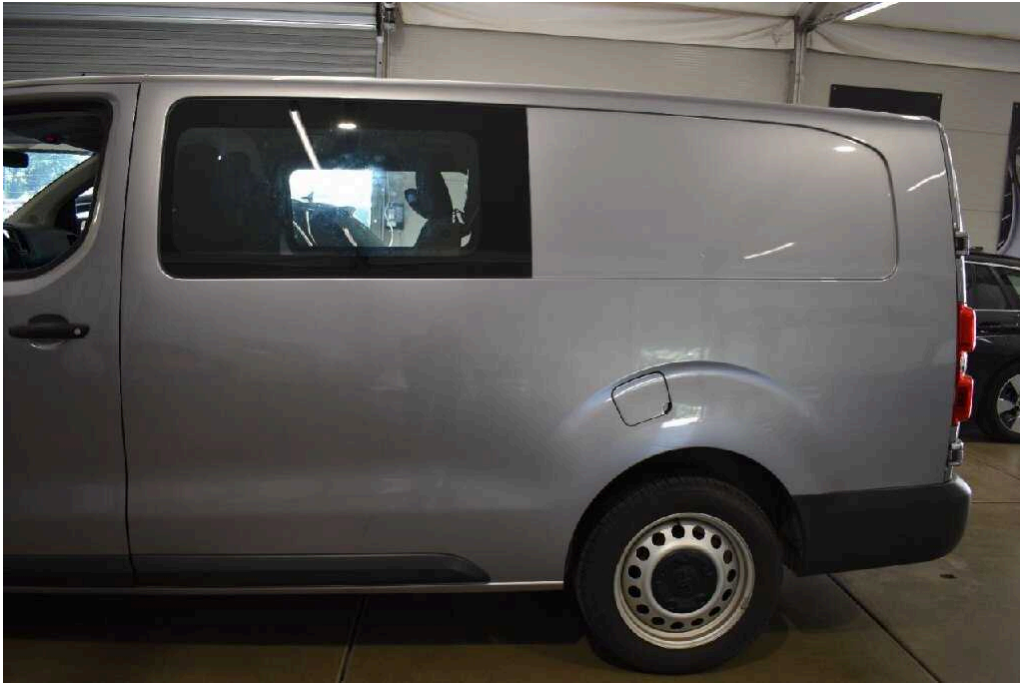
Bild 39
linke Seite Seitenwand links Kratzer/Dellen

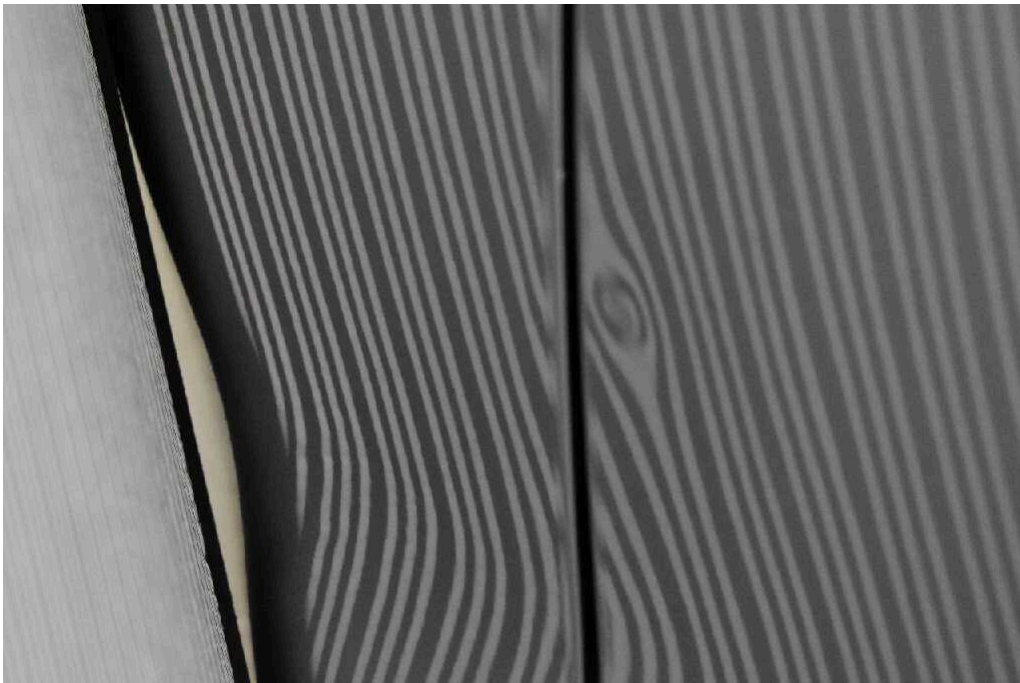
Bild 40
linke Seite Seitenwand links Kratzer/Dellen

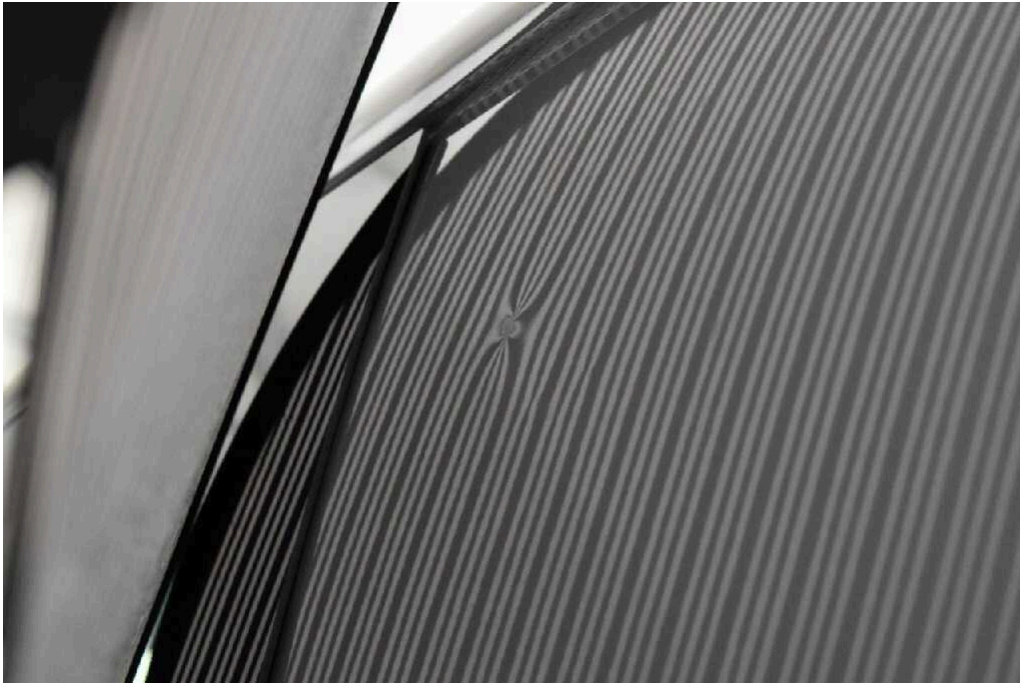
Bild 41
linke Seite Seitenwand links Kratzer/Dellen

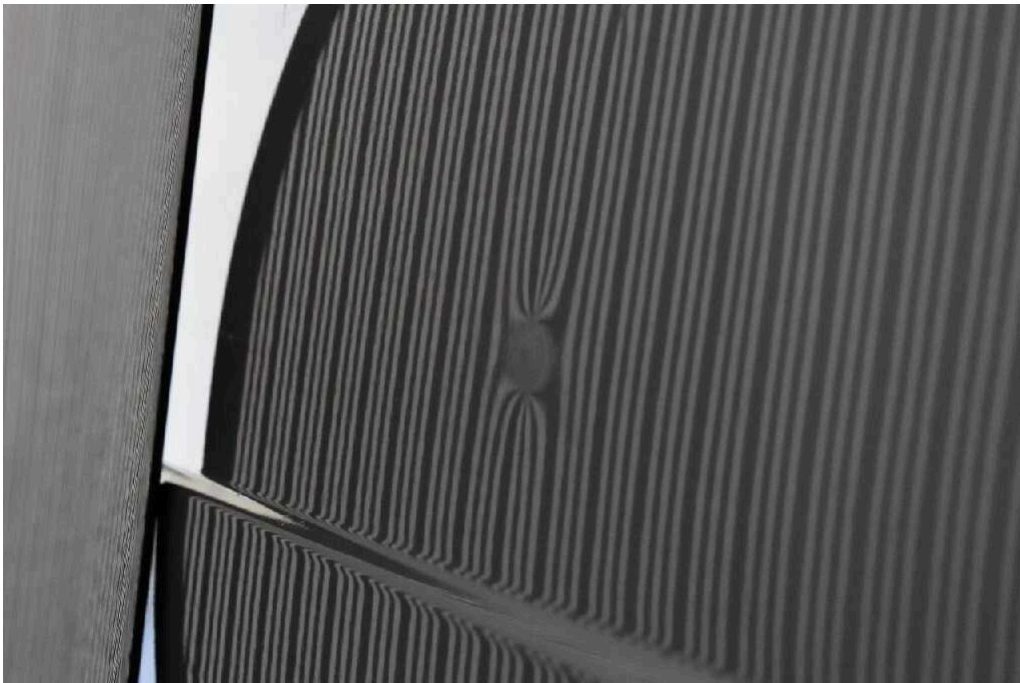
Bild 42
linke Seite Seitenwand links Kratzer/Dellen

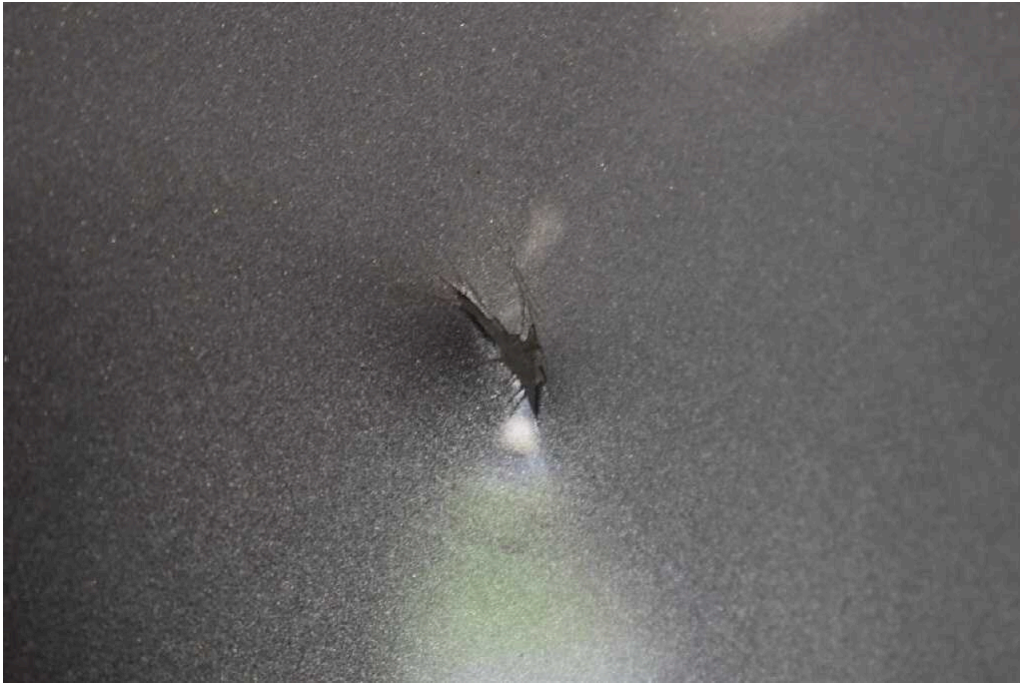
Bild 43
linke Seite Seitenwand links Kratzer/Dellen

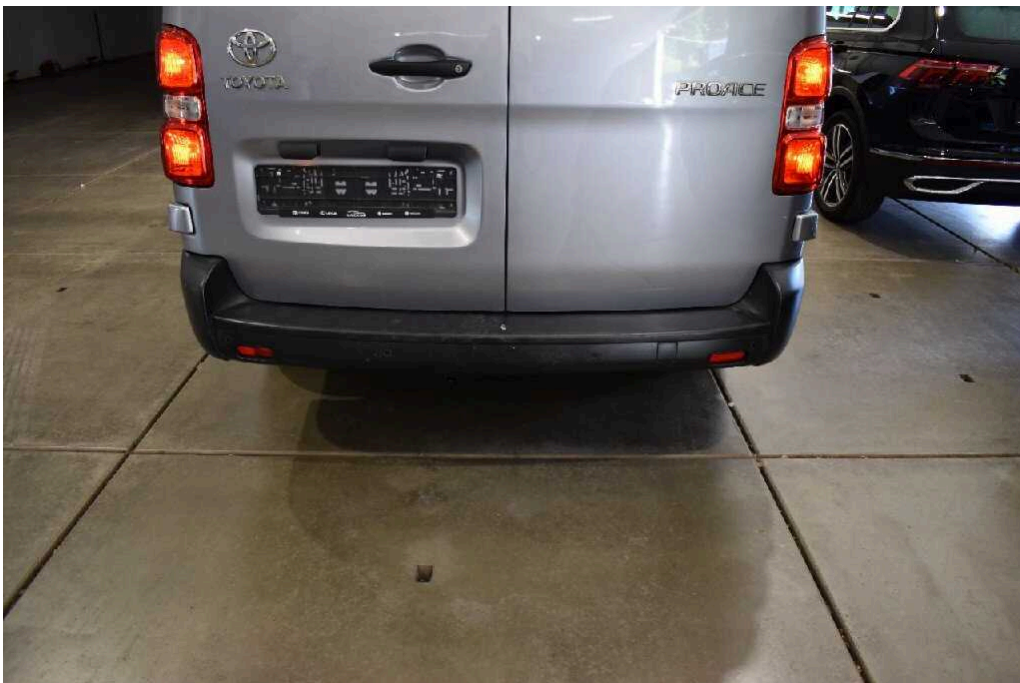
Bild 44
Fahrzeugeck Stoßfänger hinten Kratzer

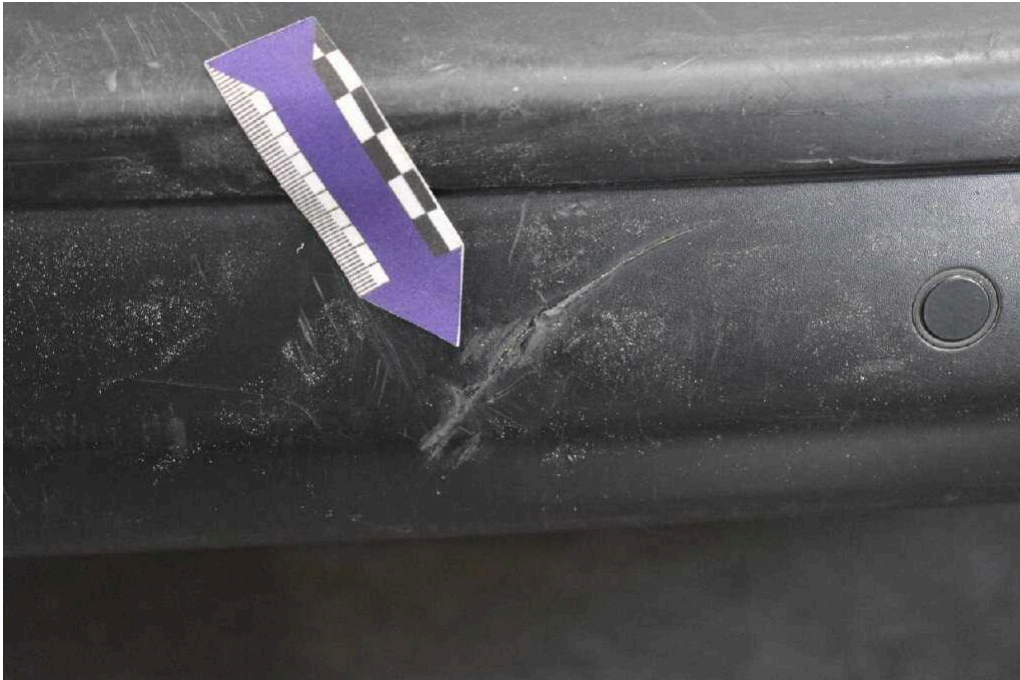
Bild 45
Fahrzeugheck Stoßfänger hinten Kratzer
