Minderwertbericht

Dokumentnummer: 1763608
Auftrag vom: 13.08.2025 / 08:16 Uhr
Auftrag durch:
Auftrag per: Portal
Bewertungsdatum: 19.08.2025

Amtliches Kennzeichen:		FIN:	YARVFEHTMGZ216197
HSN/TSN:	5013 / APP	Fahrzeugart:	Transporter
Aufbau:	Kasten	Hersteller:	Toyota
Modell:	Proace 2.0 D-4D L2 Comfort Doppelkabine Start/Stop	Erstzulassung:	11.05.2022
Letztzulassung:	11.05.2022	Anzahl Vorbesitzer:	0
Anzahl Türen:	5	Emissionsgruppe:	Euro 6
Feinstaubplakette:	Grün	Leistung:	106,0 KW
Hubraum:	1.997 ccm	Antriebsart:	Diesel
Antriebskonzept:	Frontantrieb	Getriebeart:	manuell
Laufleistung abgelesen:	138710 km	Laufleistung geschätzt:	138710 km

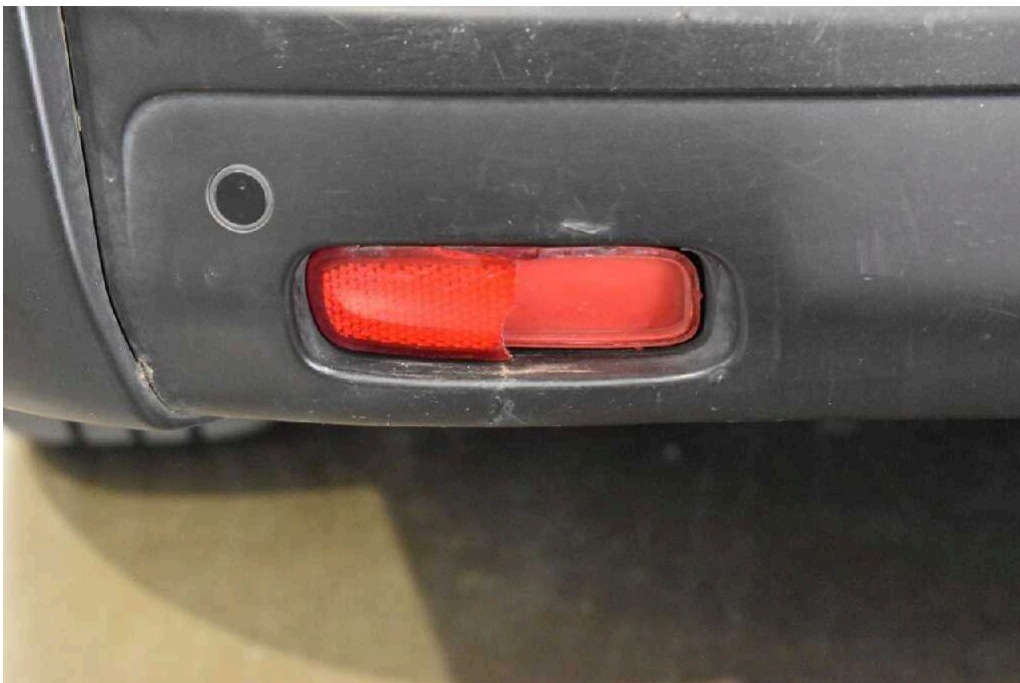
Bild 46
Fahrzeugheck Rückstrahler links gebrochen

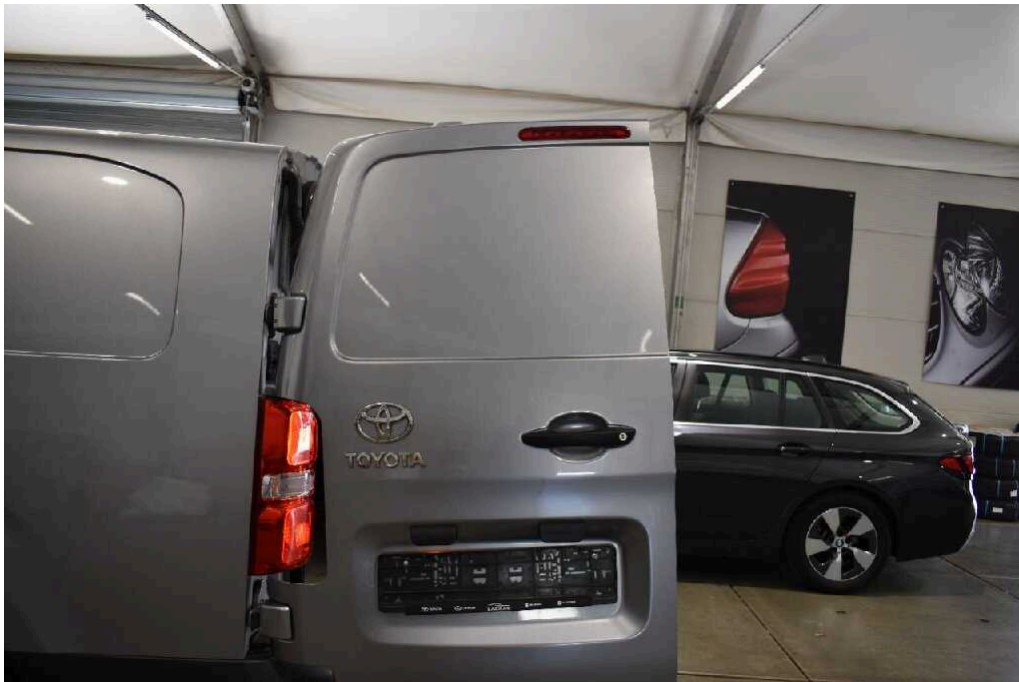
Bild 47
Fahrzeugheck Heckflügeltür links Dellen

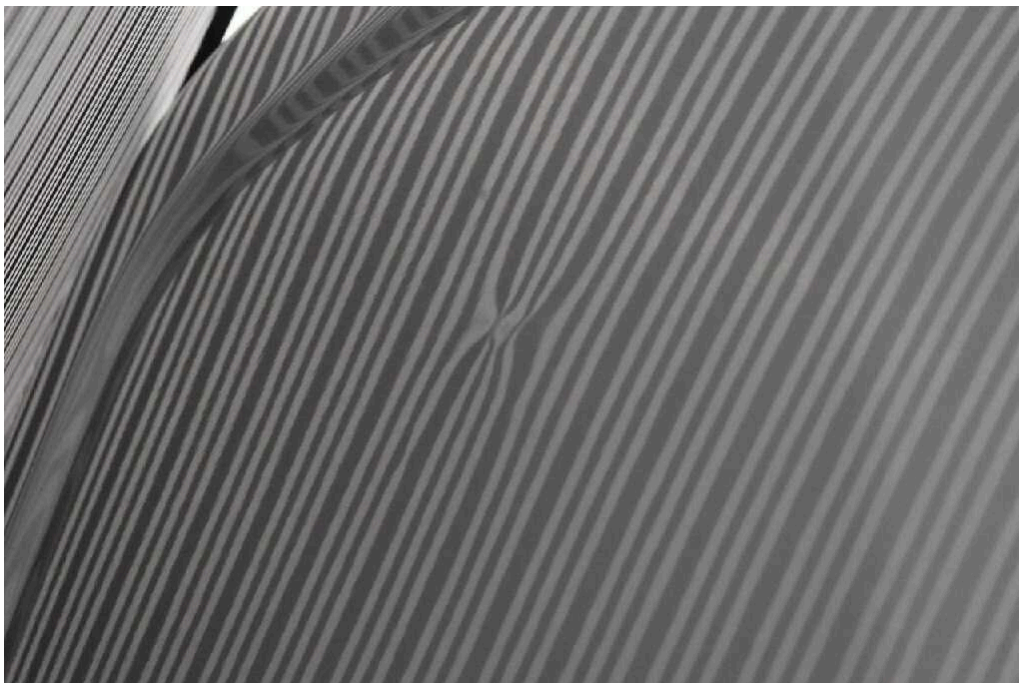
Bild 48
Fahrzeugheck Heckflügeltür links Dellen

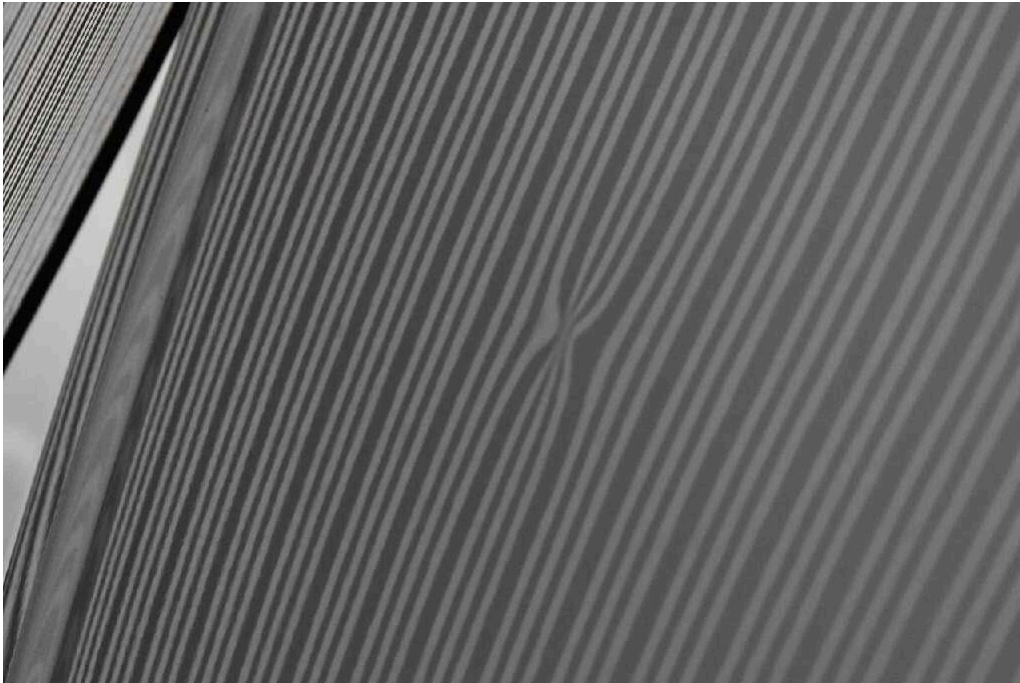
Bild 49
Fahrzeugheck Heckflügeltür links Dellen

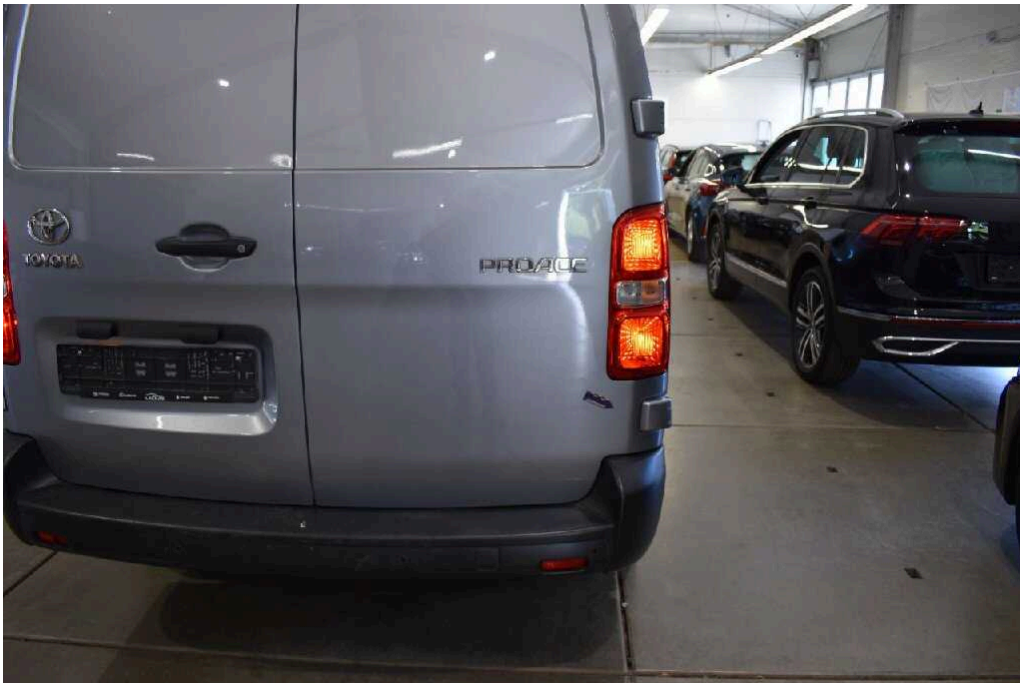
Bild 50
Fahrzeugheck Heckflügeltür rechts Kratzer

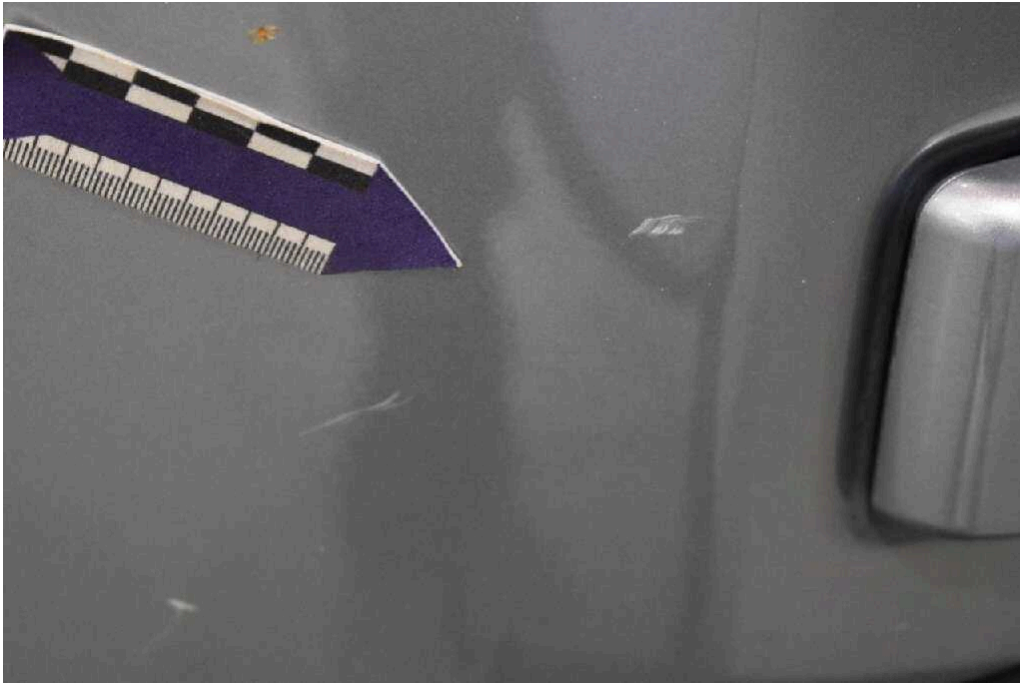
Bild 51
Fahrzeugheck Heckflügeltür rechts Kratzer

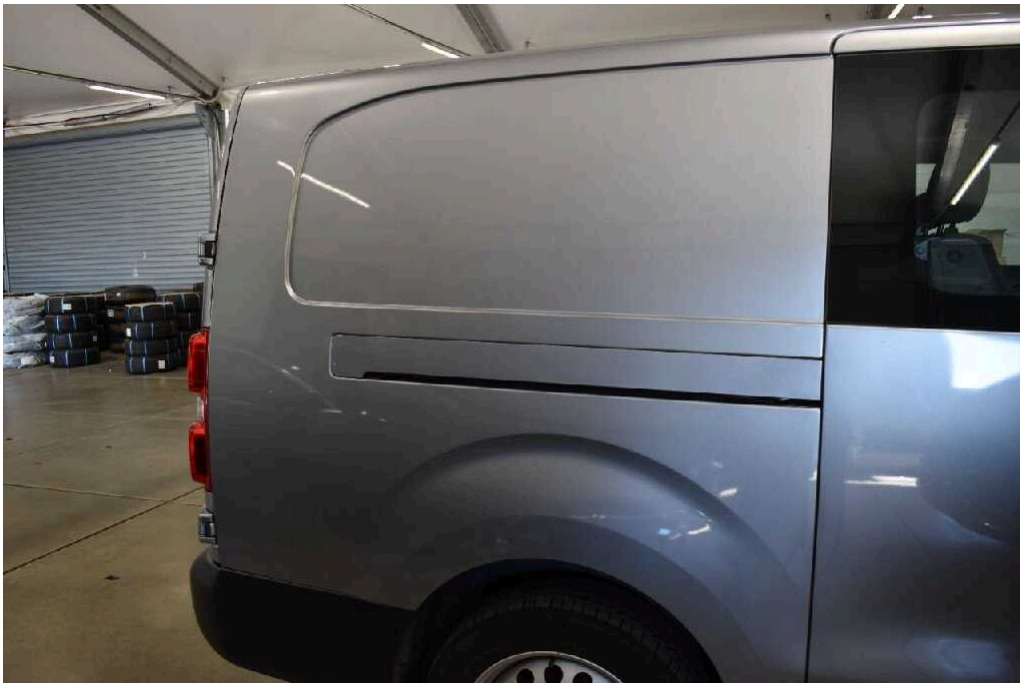
Bild 52
rechte Seite Seitenwand hinten rechts Dellen

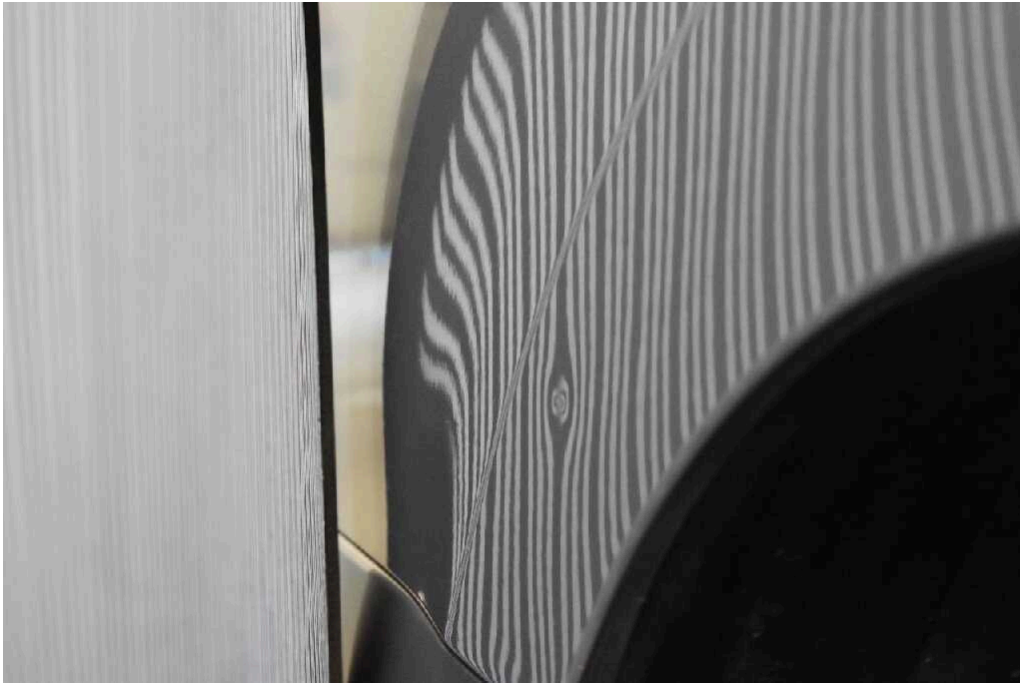
Bild 53
rechte Seite Seitenwand hinten rechts Dellen

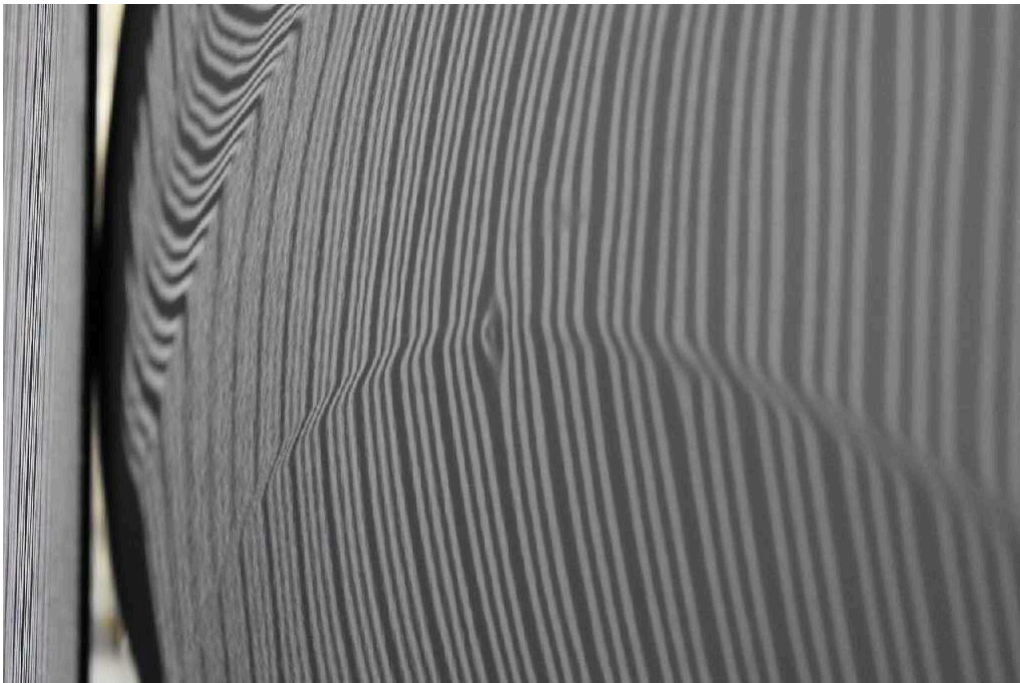
Bild 54
rechte Seite Seitenwand hinten rechts Dellen

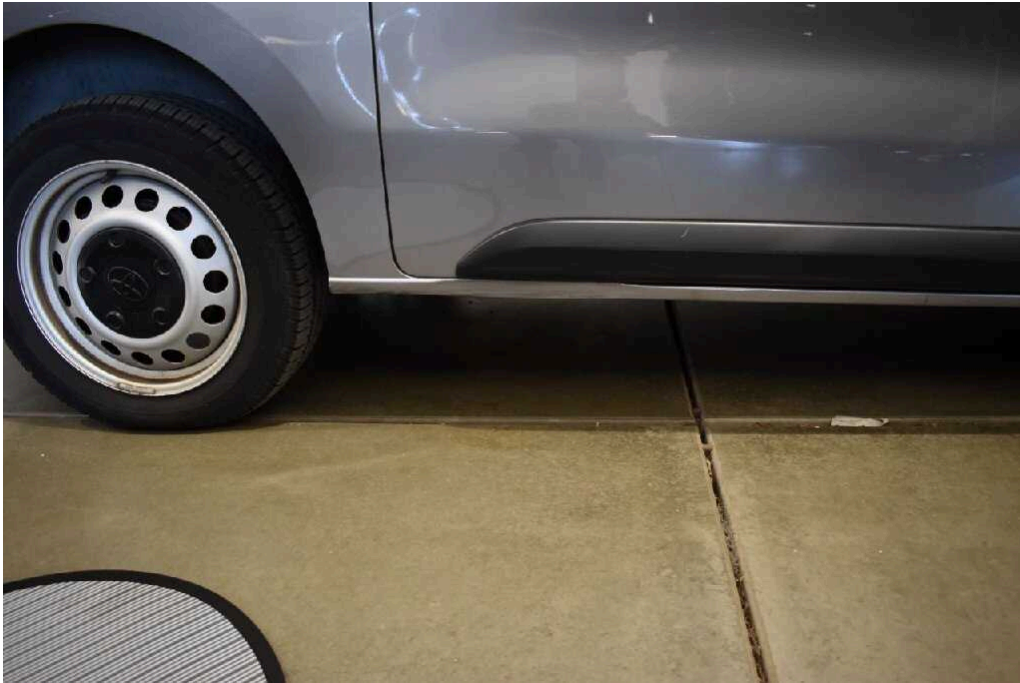
Bild 55
rechte Seite Schweller rechts eingedrückt

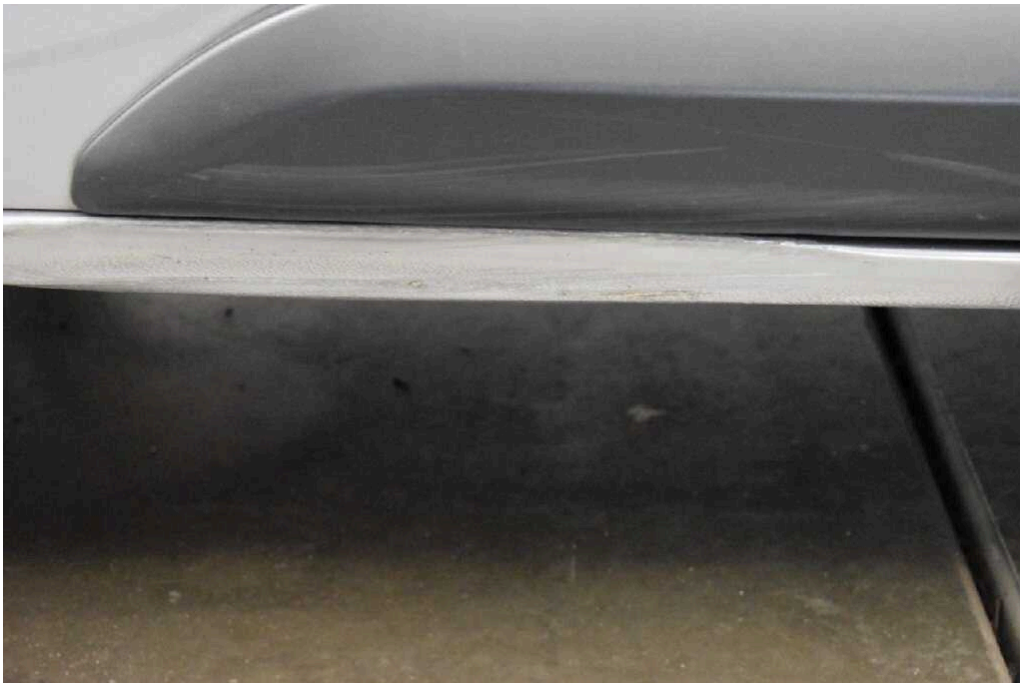
Bild 56
rechte Seite Schweller rechts eingedrückt

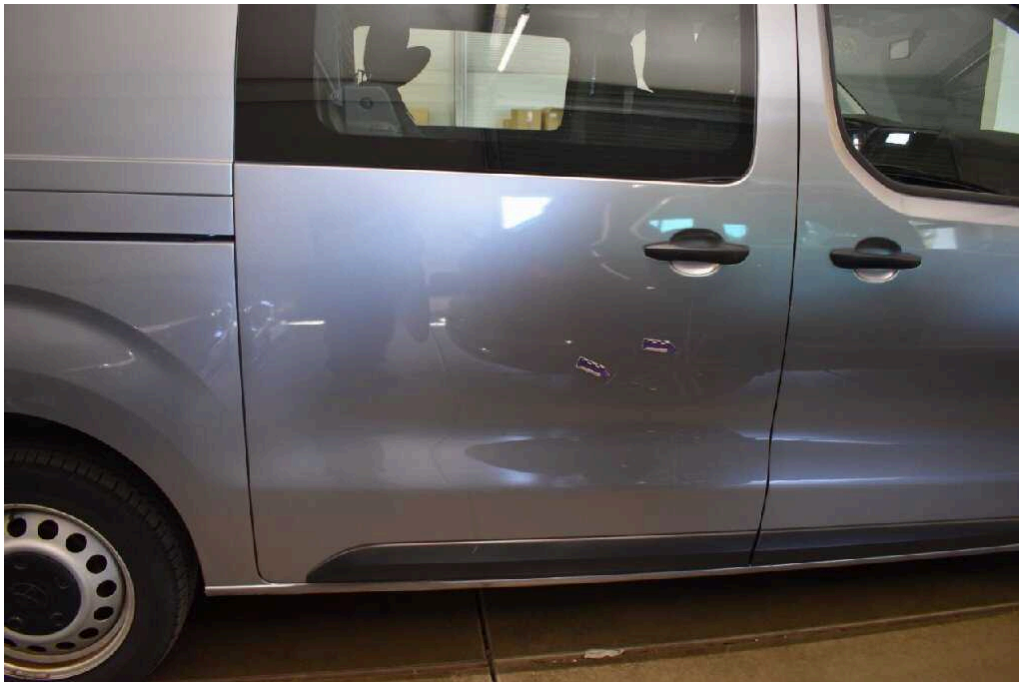
Bild 57
rechte Seite Schiebetür rechts Kratzer

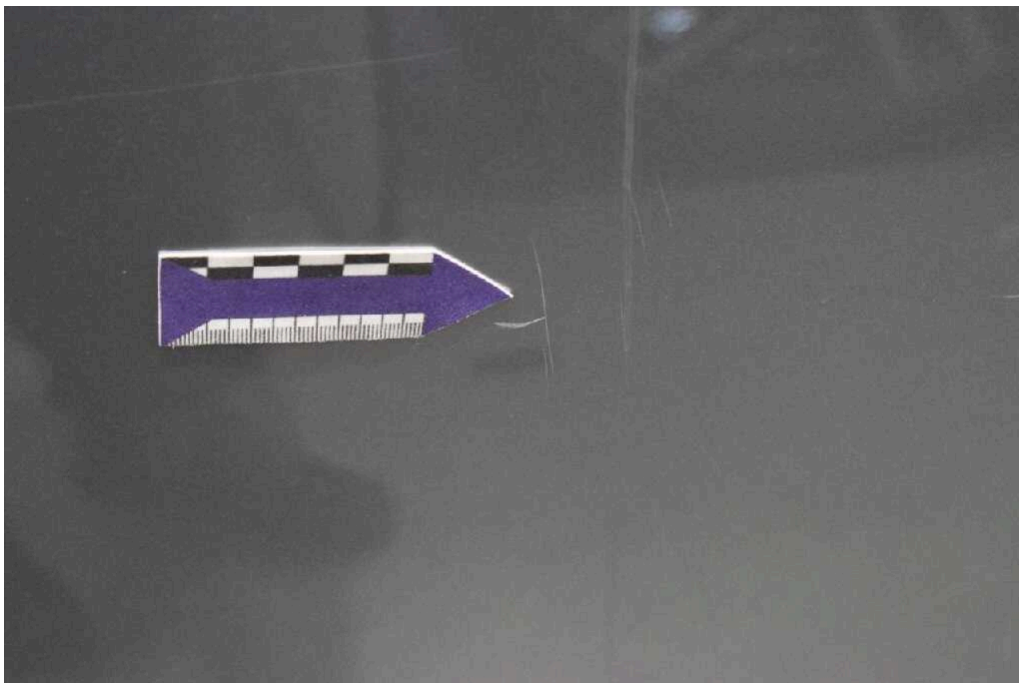
Bild 58
rechte Seite Schiebetür rechts Kratzer

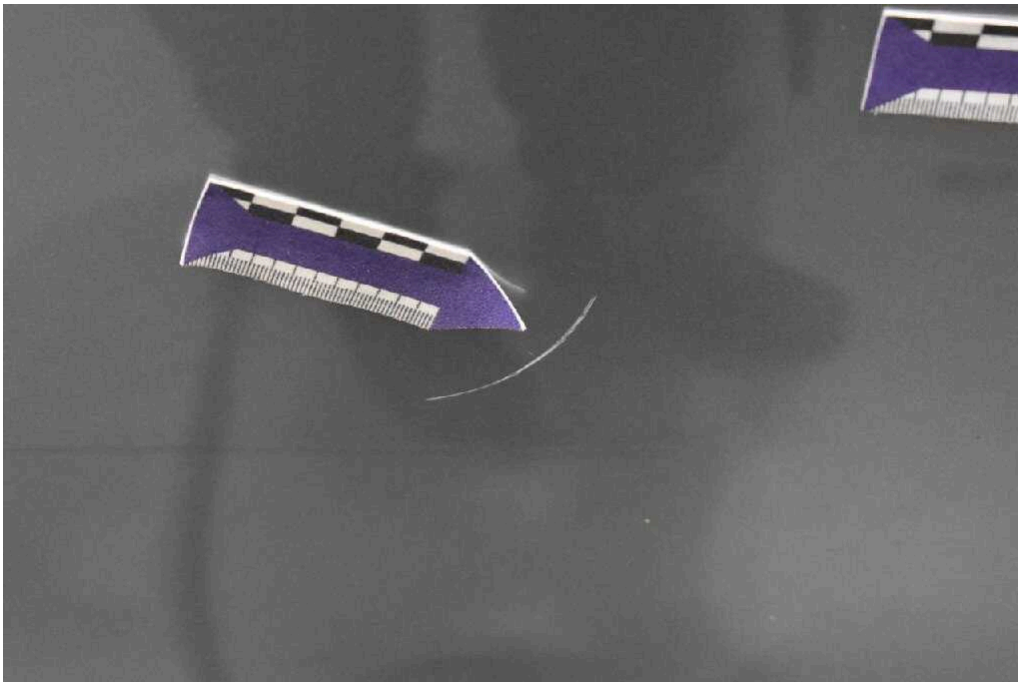
Bild 59
rechte Seite Schiebetür rechts Kratzer

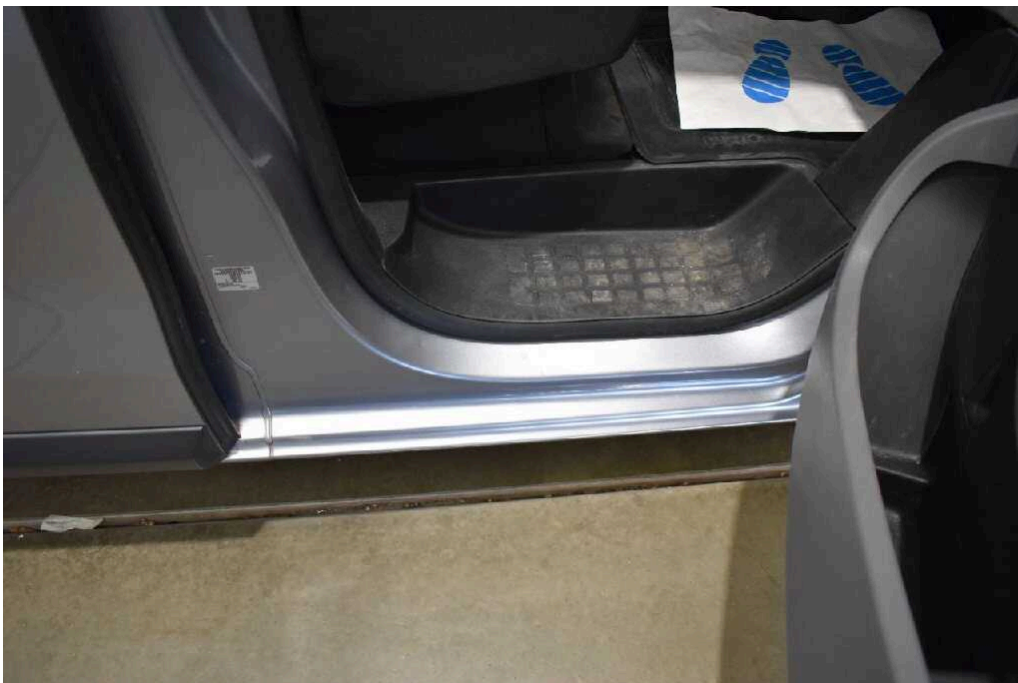
Bild 60
Innenraum Einstieg vorne rechts Dellen

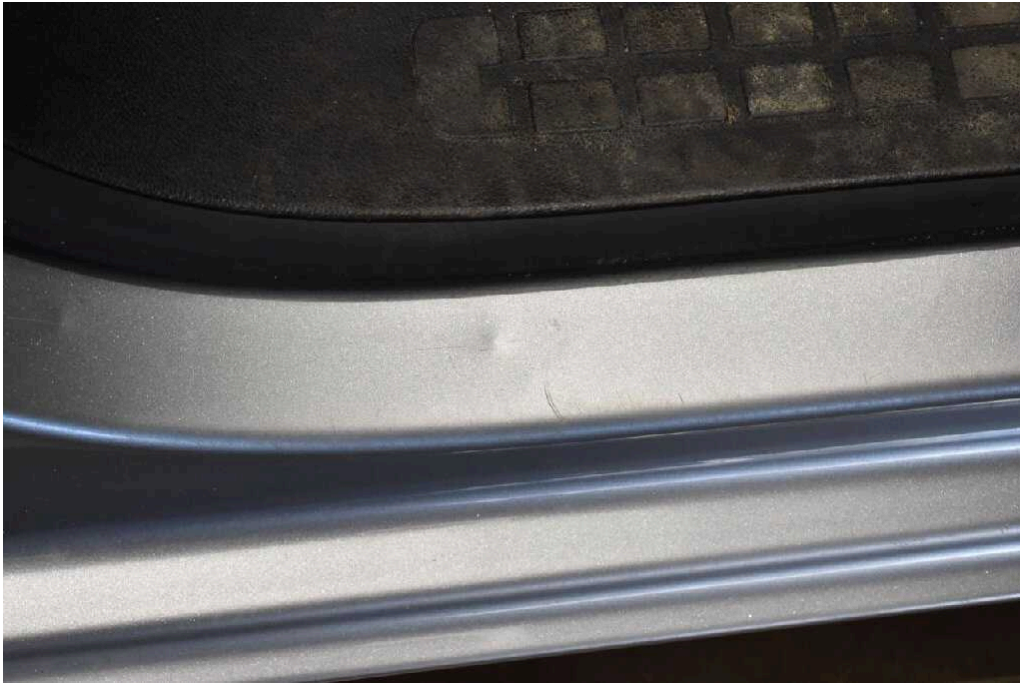
Bild 61
Innenraum Einstieg vorne rechts Dellen

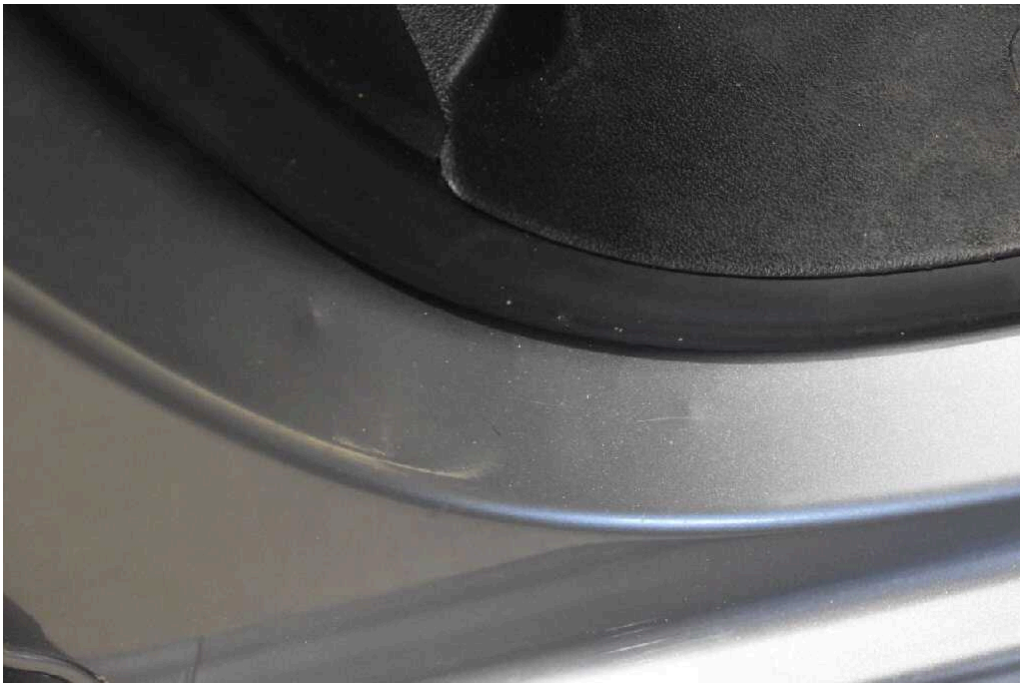
Bild 62
Innenraum Einstieg vorne rechts Dellen

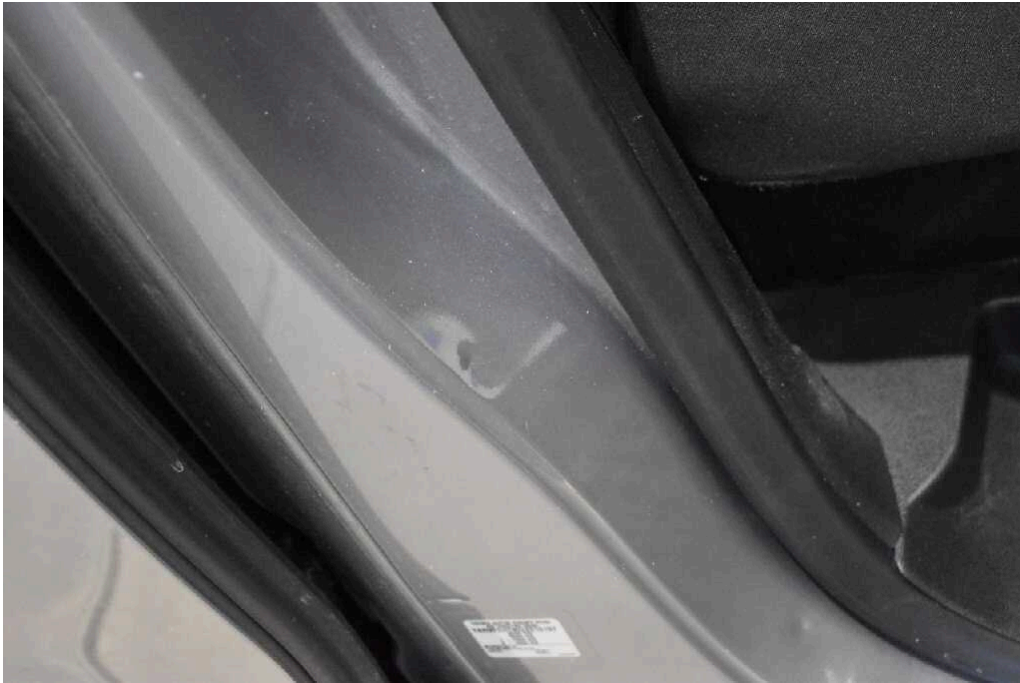
Bild 63
Innenraum Einstieg vorne rechts Dellen

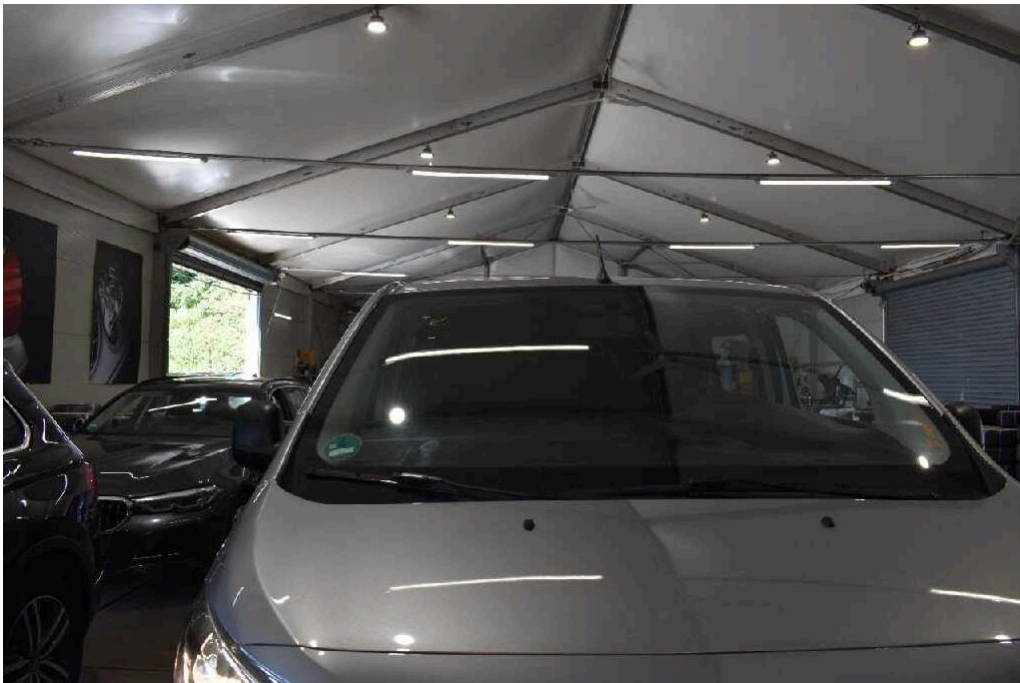
Bild 64
Fahrzeugfront Frontscheibe gerissen / eingerissen

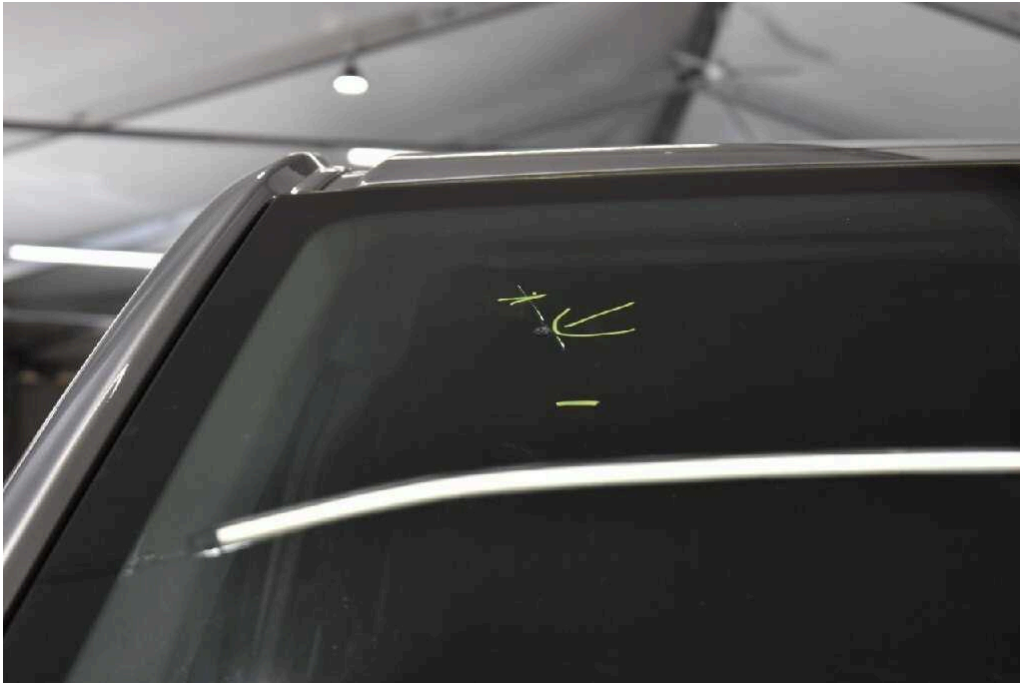
Bild 65
Fahrzeugfront Frontscheibe gerissen / eingerissen
