LVV Nr 4970848  
Hersteller Volvo  
Model XC90  
Variante Ultimate Dark 2.0 B5 MHEV  
Listenpreis 80.000,00  
VIN YV1LFK2V3P1904813  
Erstzulassungsdatum 1.8.2022  
Kennzeichen M MD2241

# Zustandsbericht / Minderwertgutachten

| Typ / Verkaufsbez. | XC90 T8 AWD Plug-in Hybrid Plus Dark | Aufbauart | Geländewagen |

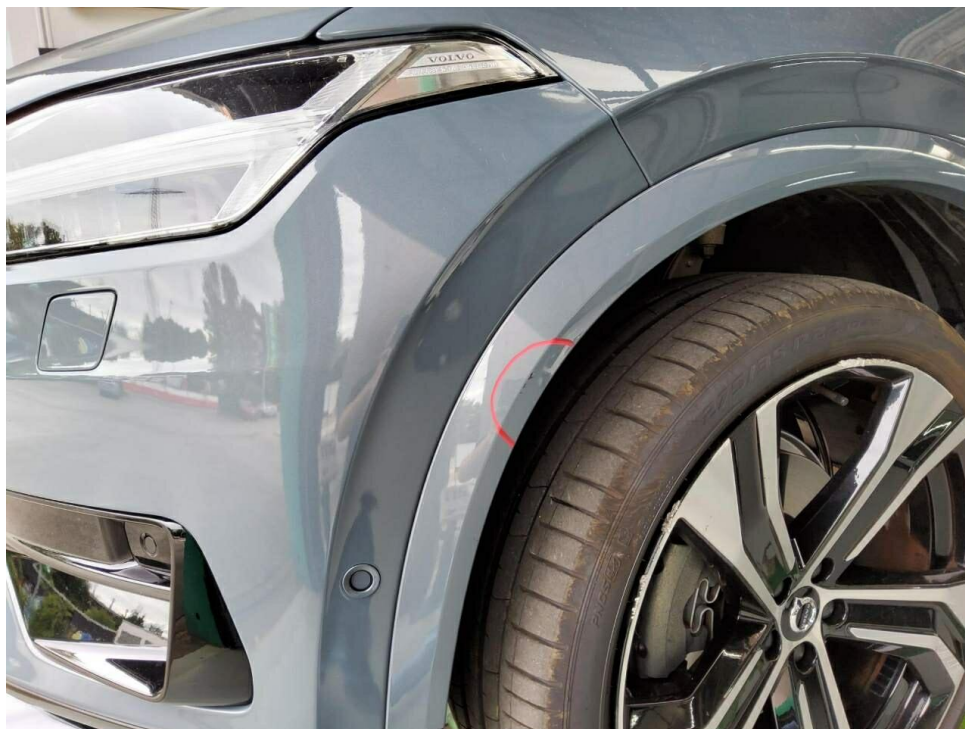
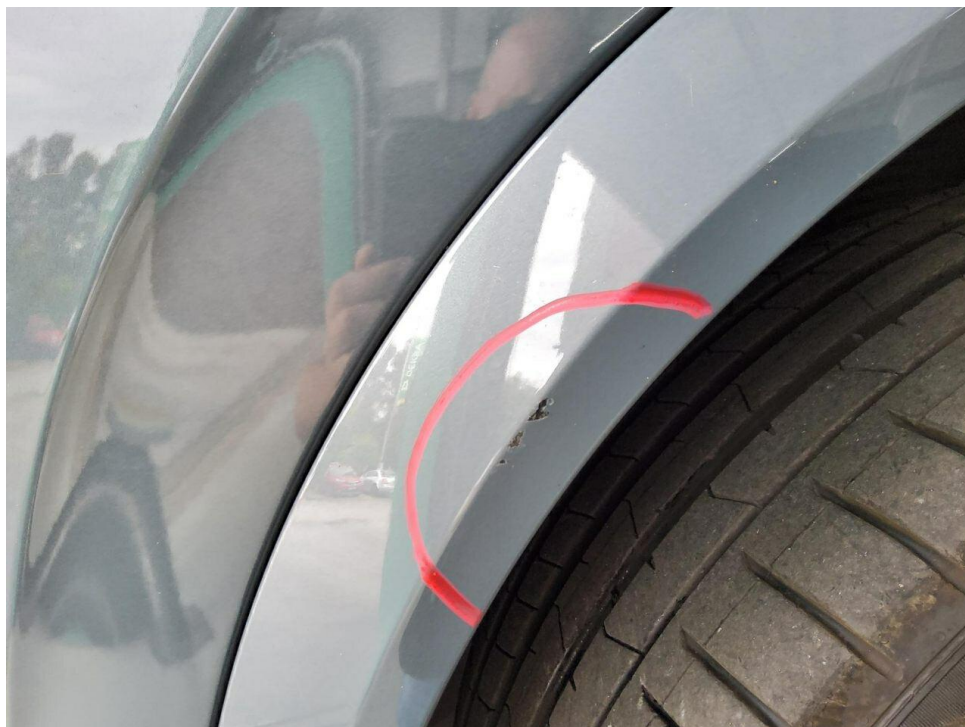
Bild 17 : Kotflügel vorne links Zierleiste, zerkratzt, smart repair

Bild 18 : Kotflügel vorne links Zierleiste, zerkratzt, smart repair

1. Reifendichtmittel abgelaufen 06/2026, erneuern (Bild 25)
2. HU überfällig 08/2025, erneuern (Bild 26)
3. Fussmatte V.L eingerissen, erneuern (Bild 27, 28)
4. Dämmmatte Motorhaube eingerissen, erneuern (Bild 29, 30)
5. Glanzgedrehte Alufelge V.L verschrammt, erneuern (Bild 31, 32, 33, 34)
6. Glanzgedrehte Alufelge H.L verschrammt, erneuern (Bild 35, 36, 37, 38)
7. Glanzgedrehte Alufelge H.R verschrammt, erneuern (Bild 39, 40, 41, 42)
8. Glanzgedrehte Alufelge V.R verschrammt, erneuern (Bild 43, 44, 45, 46)
9. Blende Mittelkonsole verschrammt, erneuern (Bild 47, 48)
10. Stoßfänger hinten Lackierung, verschrammt, lackieren (Bild 20, 21, 22, 23, 24)
11. Kotflügel vorne links Zierleiste, zerkratzt, smart repair (Bild 17, 18)

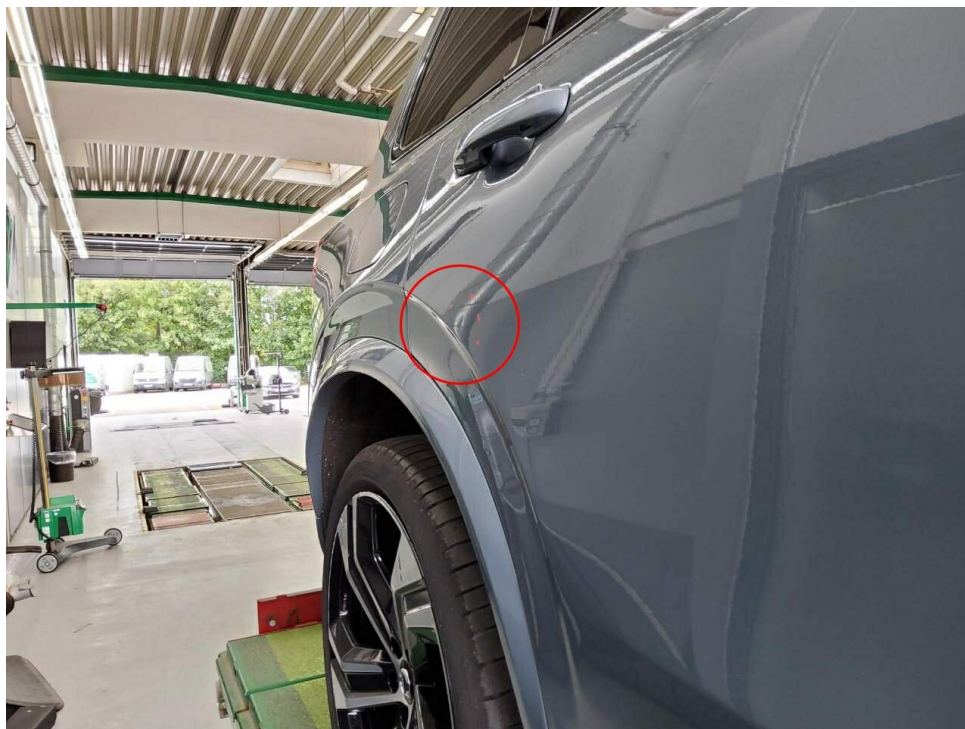
Bild 19 : Tür hinten rechts, eingedellt, Gebrauchsspur

Tür hinten rechts, eingedellt, Gebrauchsspur  
(Bild 19)

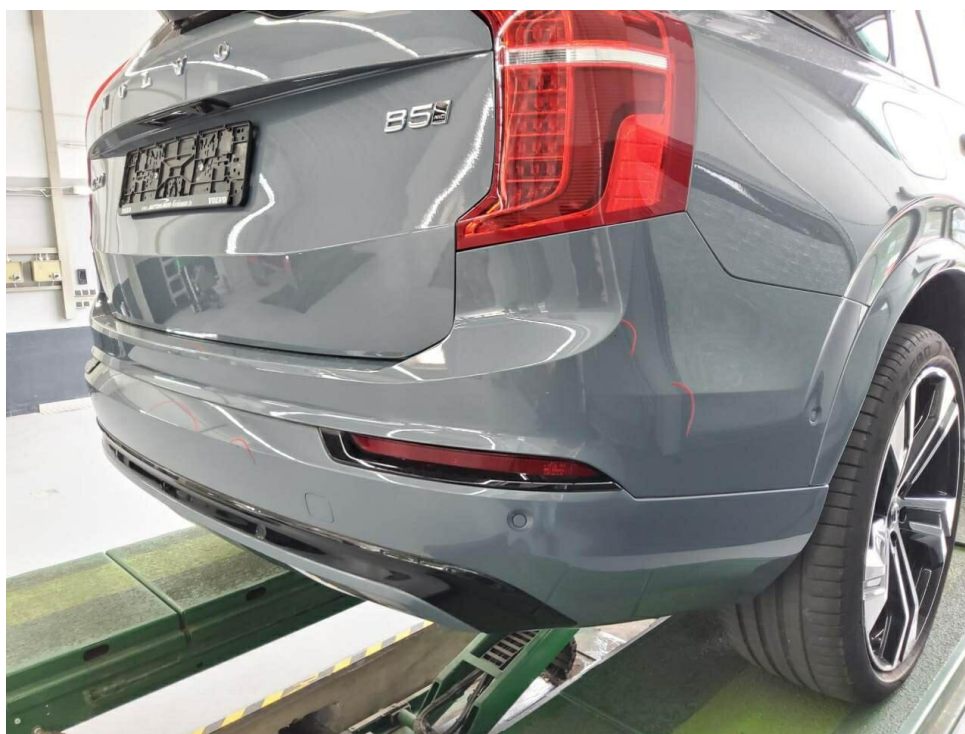
Bild 20 : Stoßfänger hinten Lackierung, verschrammt, lackieren

Bild 21 : Stoßfänger hinten Lackierung, verschrammt, lackieren

Bild 22 : Stoßfänger hinten Lackierung, verschrammt, lackieren

Bild 23 : Stoßfänger hinten Lackierung, verschrammt, lackieren

Bild 24 : Stoßfänger hinten Lackierung, verschrammt, lackieren

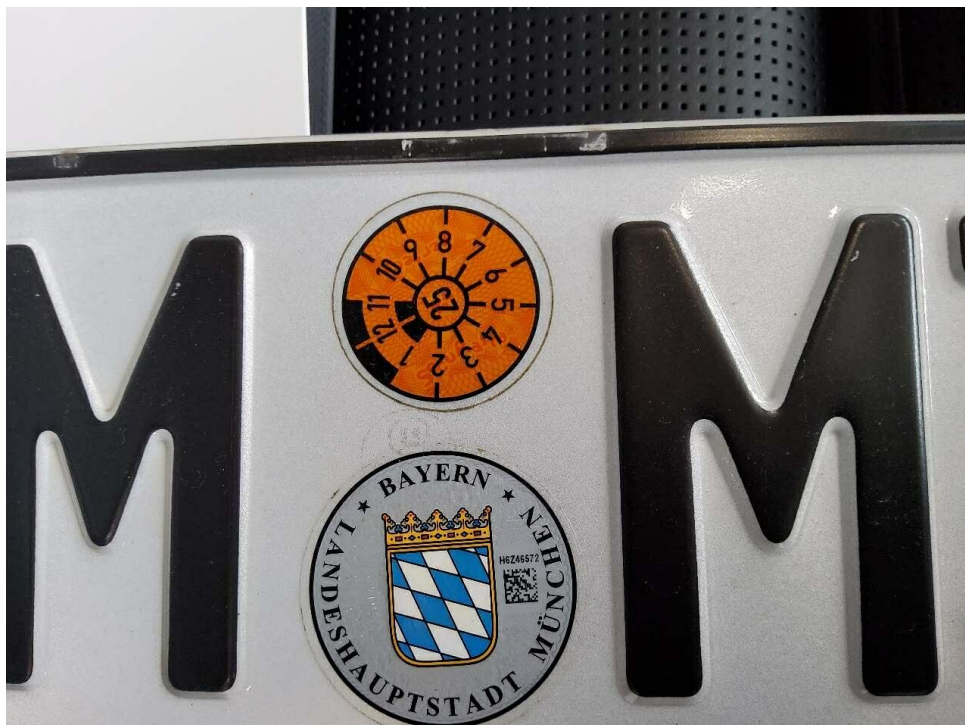
Bild 26 : HU überfällig 08/2025

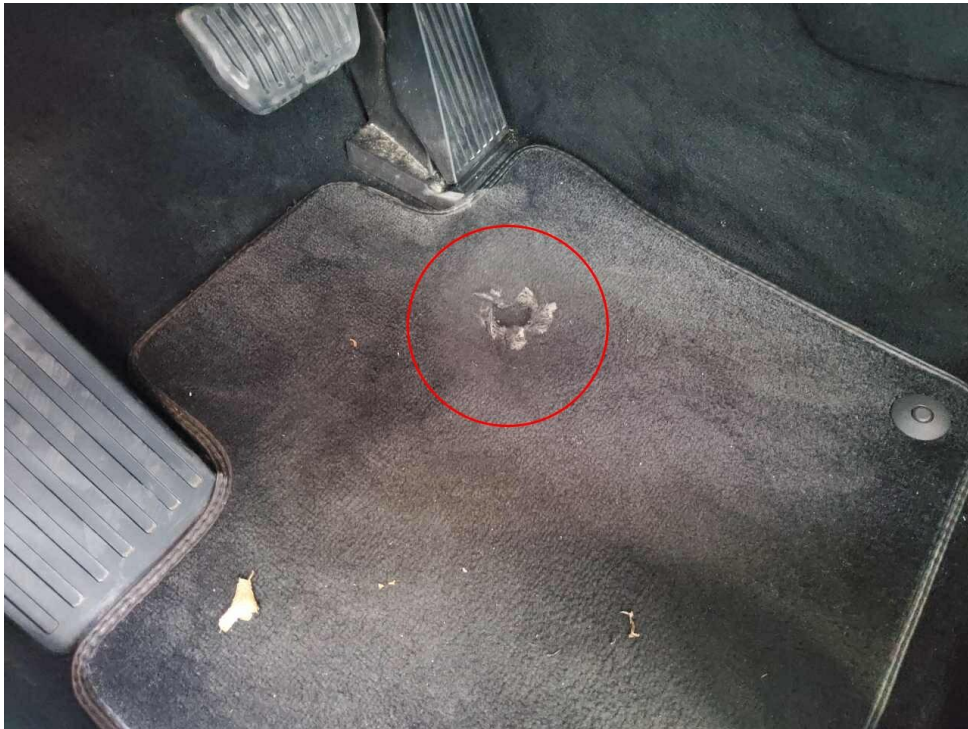
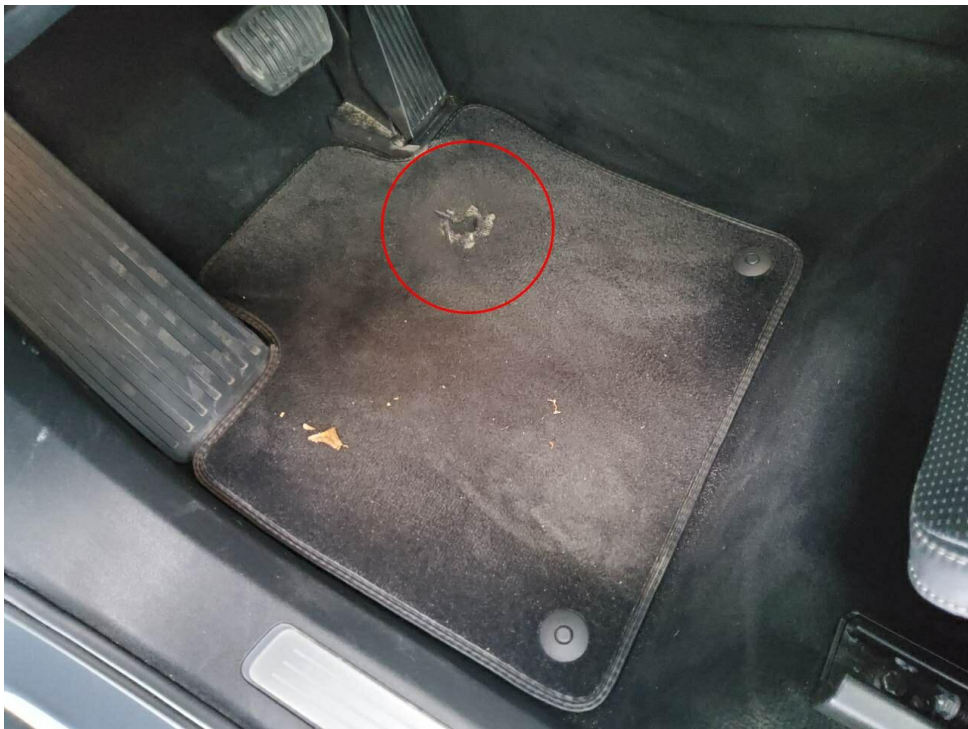
Bild 27 : Fussmatte V.L. eingerissen

Bild 28 : Fussmatte V.L. eingerissen

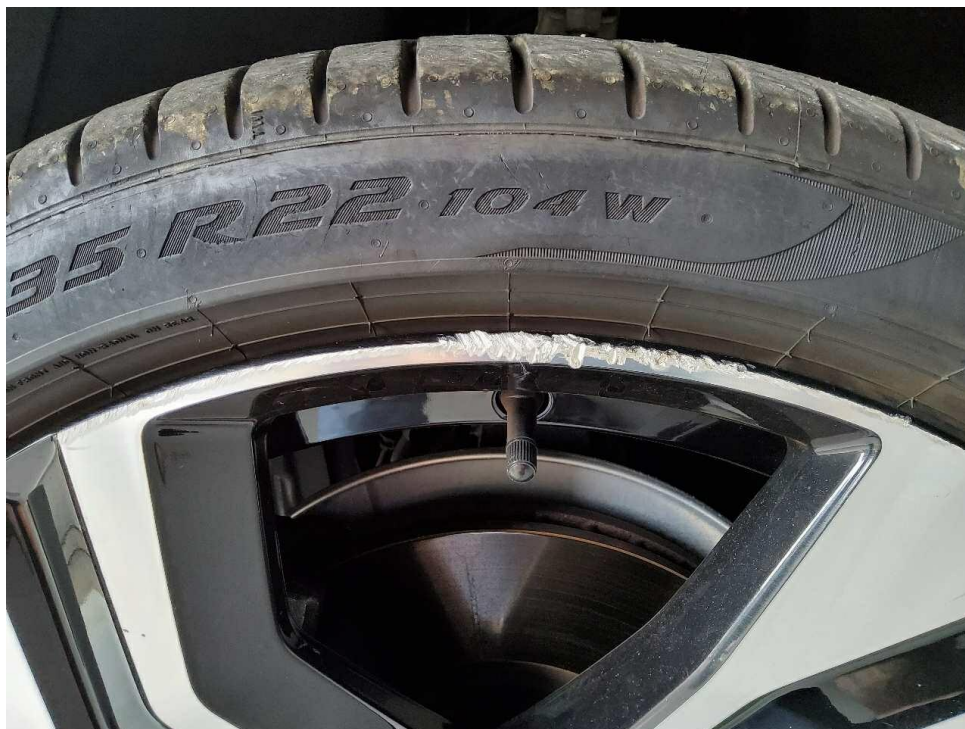
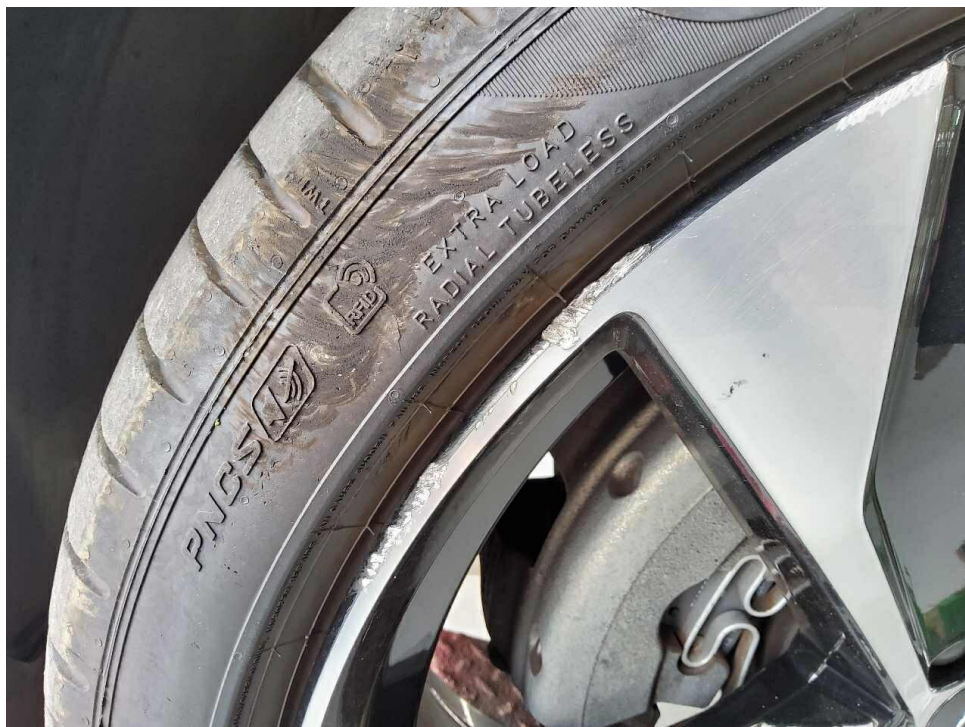
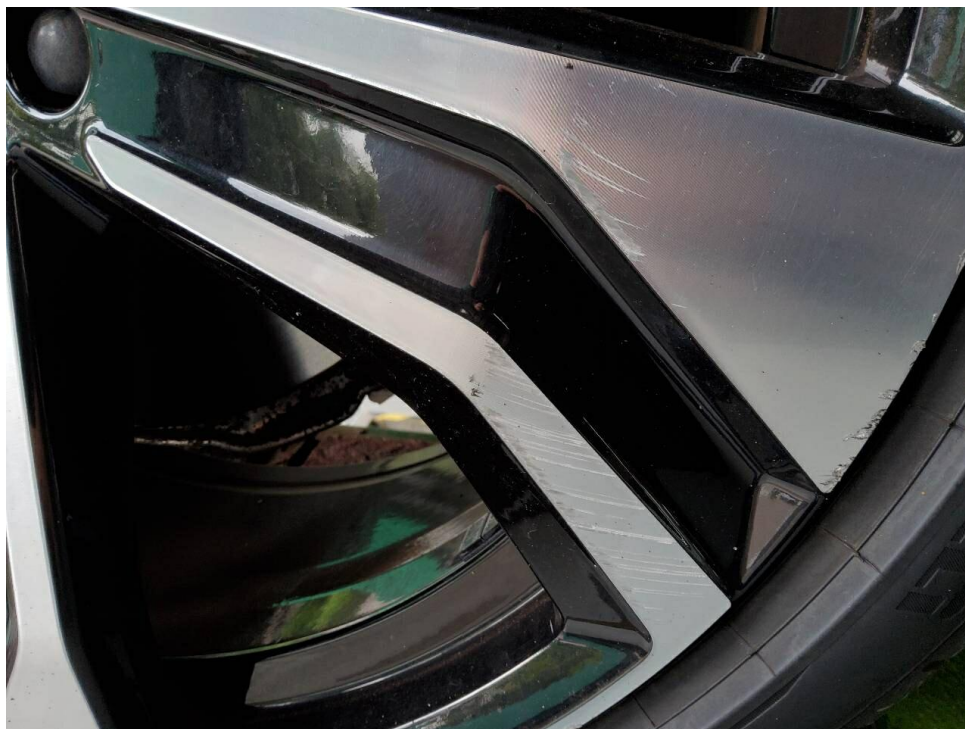
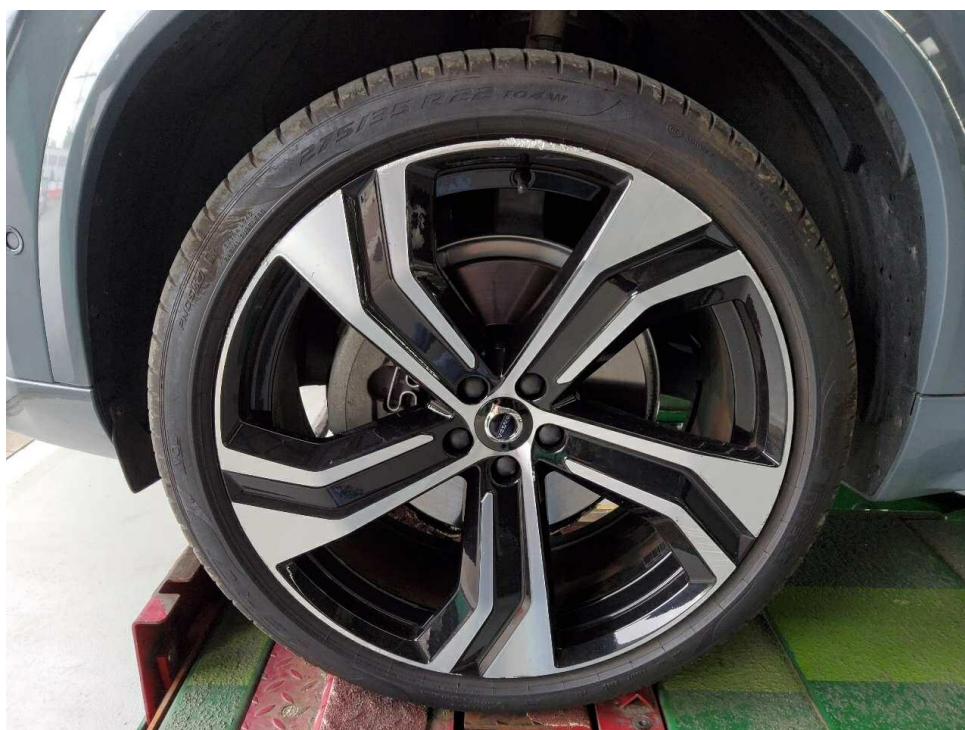
Bild 31 : Glanzgedrehte Alufelge V.L. verschrammt

Bild 32 : Glanzgedrehte Alufelge V.L. verschrammt

Bild 33 : Glanzgedrehte Alufelge V.L. verschrammt

Bild 34 : Glanzgedrehte Alufelge V.L. verschrammt

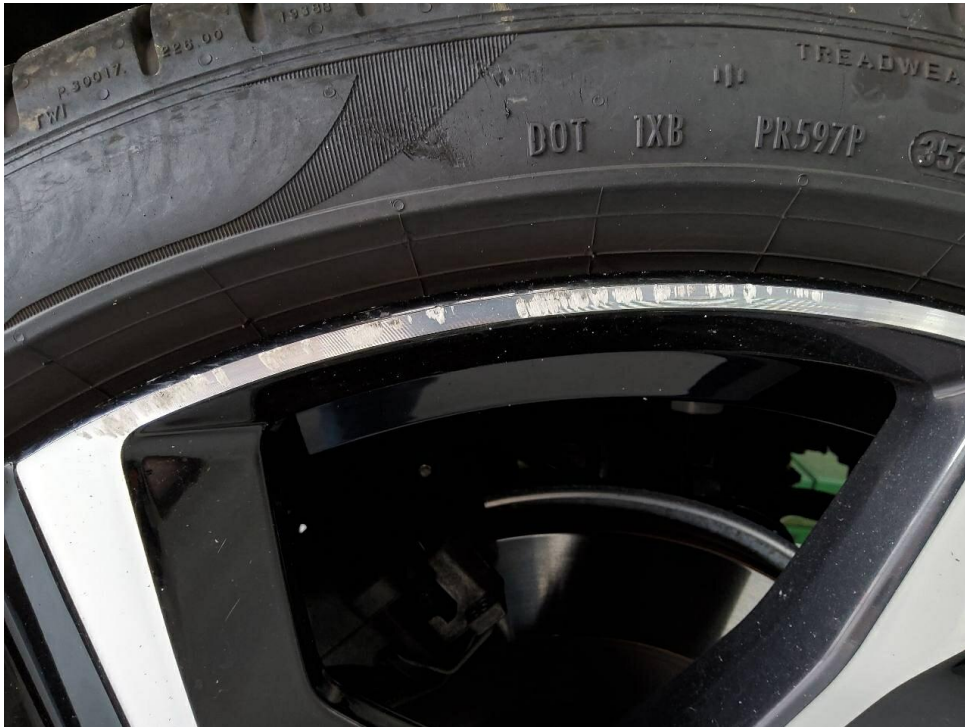
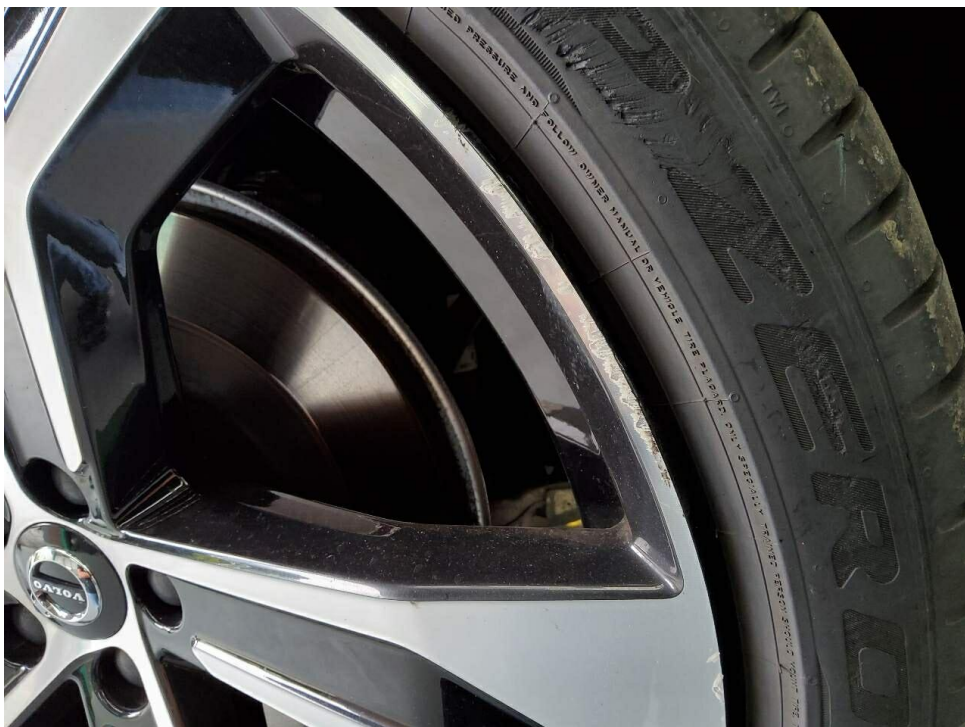
Bild 35 : Glanzgedrehte Alufelge H.L. verschrammt

Bild 36 : Glanzgedrehte Alufelge H.L. verschrammt

Bild 37 : Glanzgedrehte Alufelge H.L. verschrammt

Bild 38 : Glanzgedrehte Alufelge H.L. verschrammt

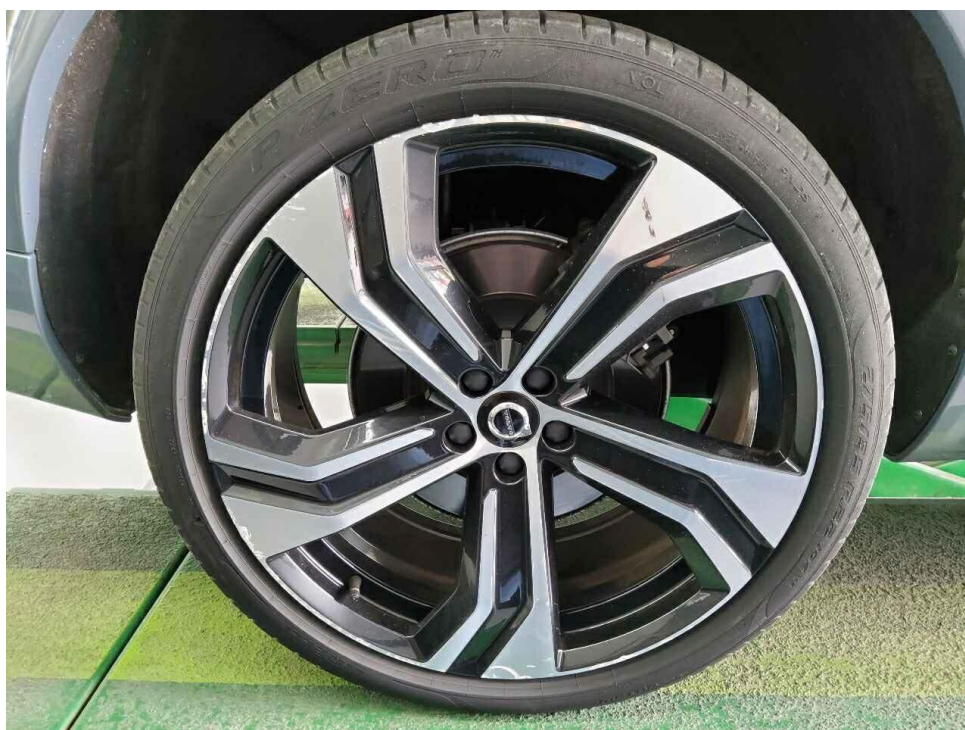
Bild 39 : Glanzgedrehte Alufelge H.R verschrammt

Bild 40 : Glanzgedrehte Alufelge H.R verschrammt

Bild 41 : Glanzgedrehte Alufelge H.R. verschrammt

Bild 42 : Glanzgedrehte Alufelge H.R. verschrammt

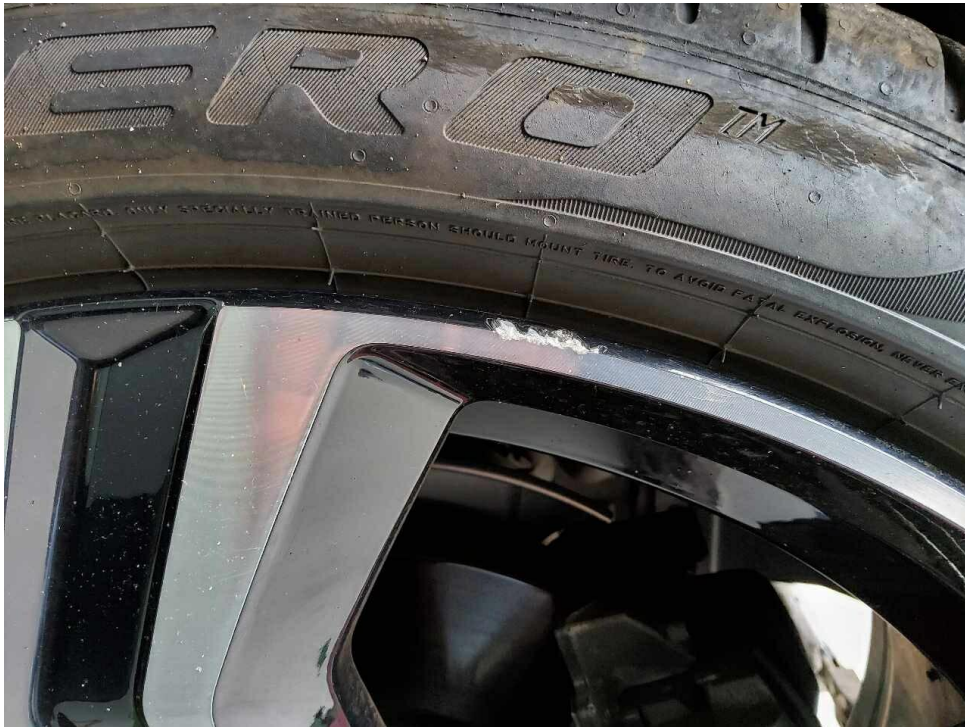
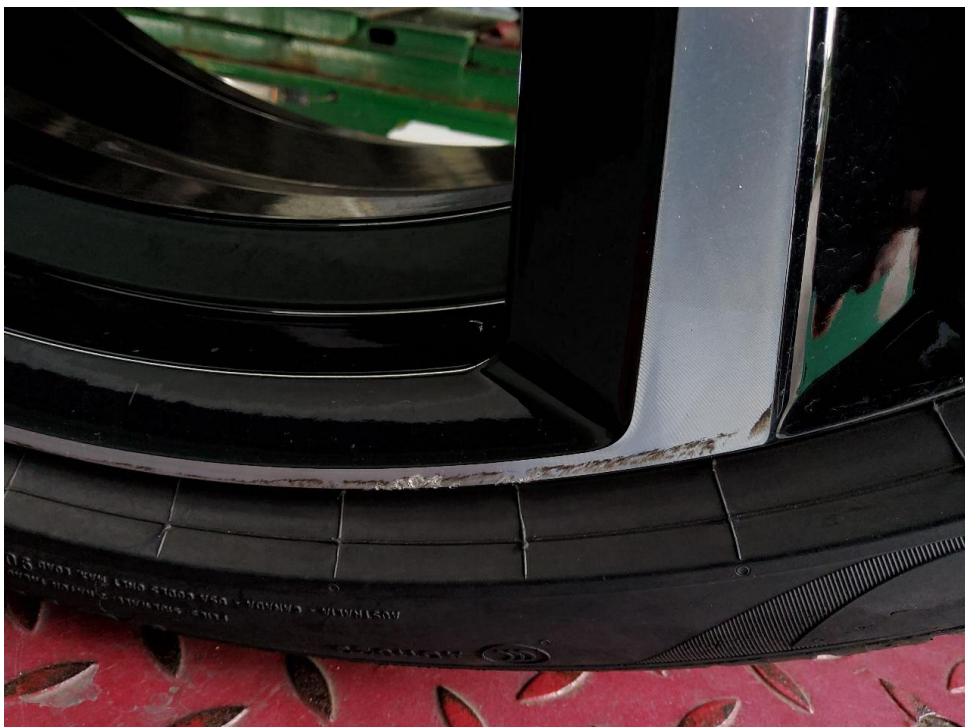
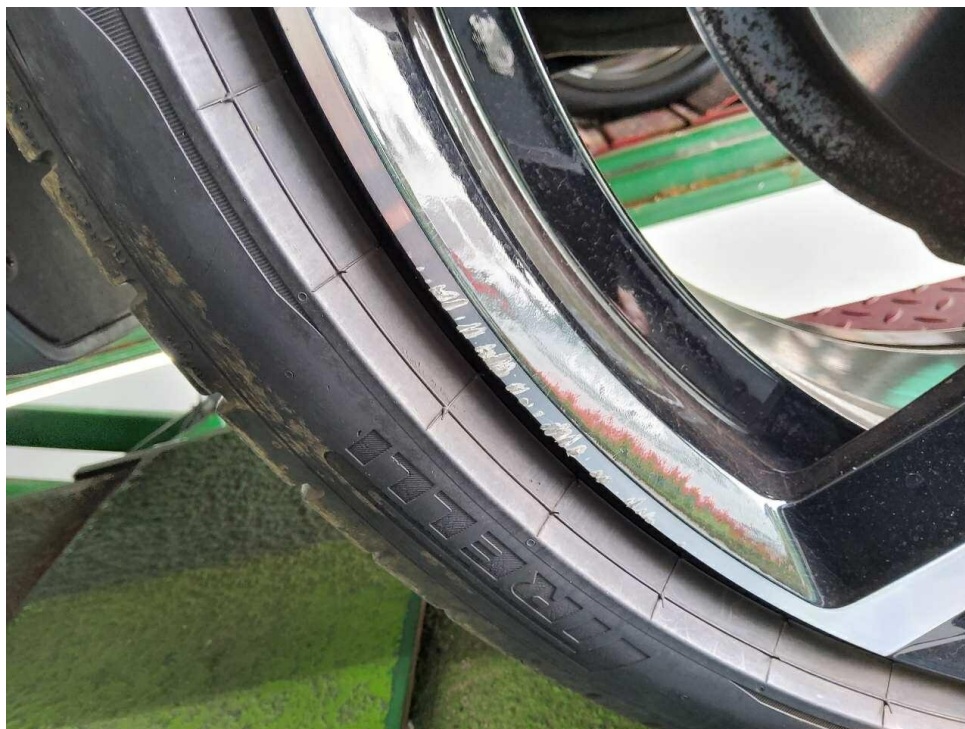
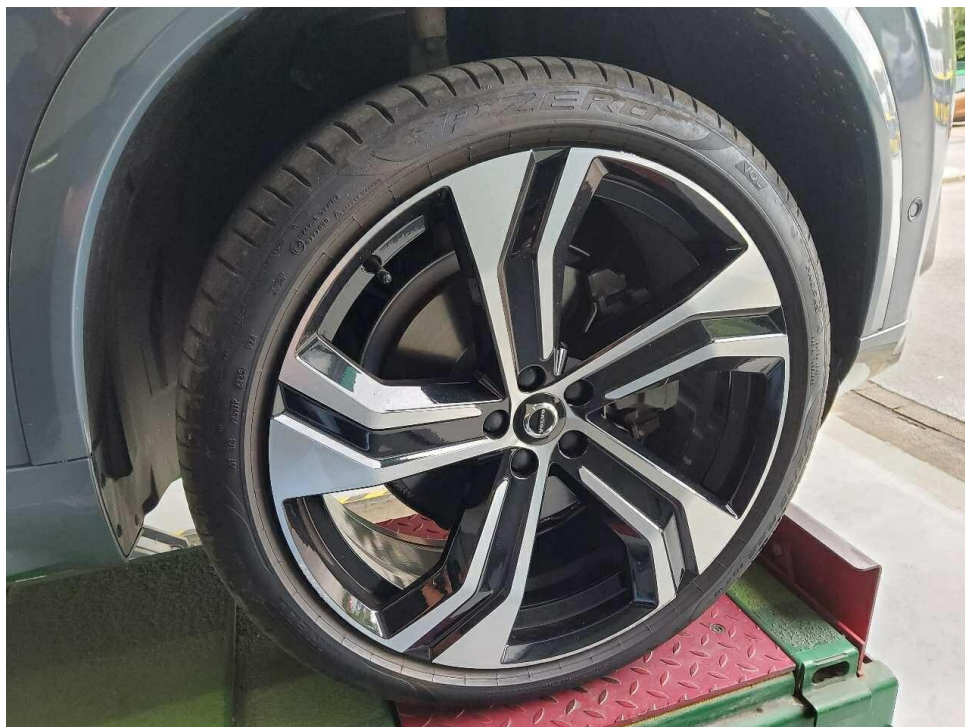
Bild 43 : Glanzgedrehte Alufelge V.R verschrammt

Bild 44 : Glanzgedrehte Alufelge V.R verschrammt

Bild 45 : Glanzgedrehte Alufelge V.R verschrammt

Bild 46 : Glanzgedrehte Alufelge V.R verschrammt

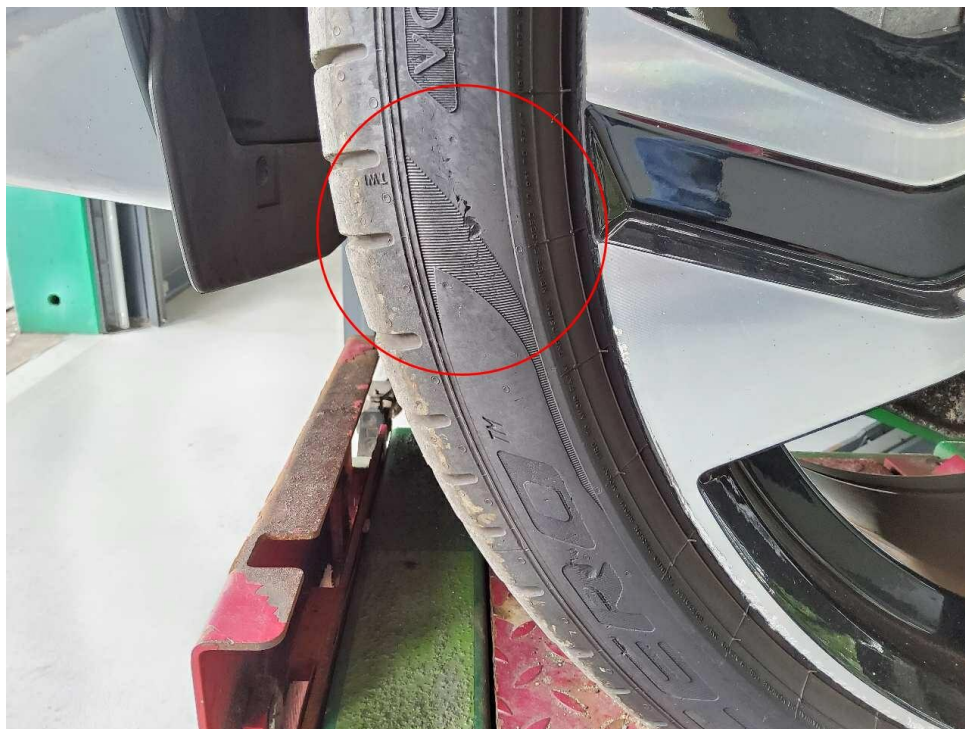
Bild 49 : Flankenschaden Reifen vorne links

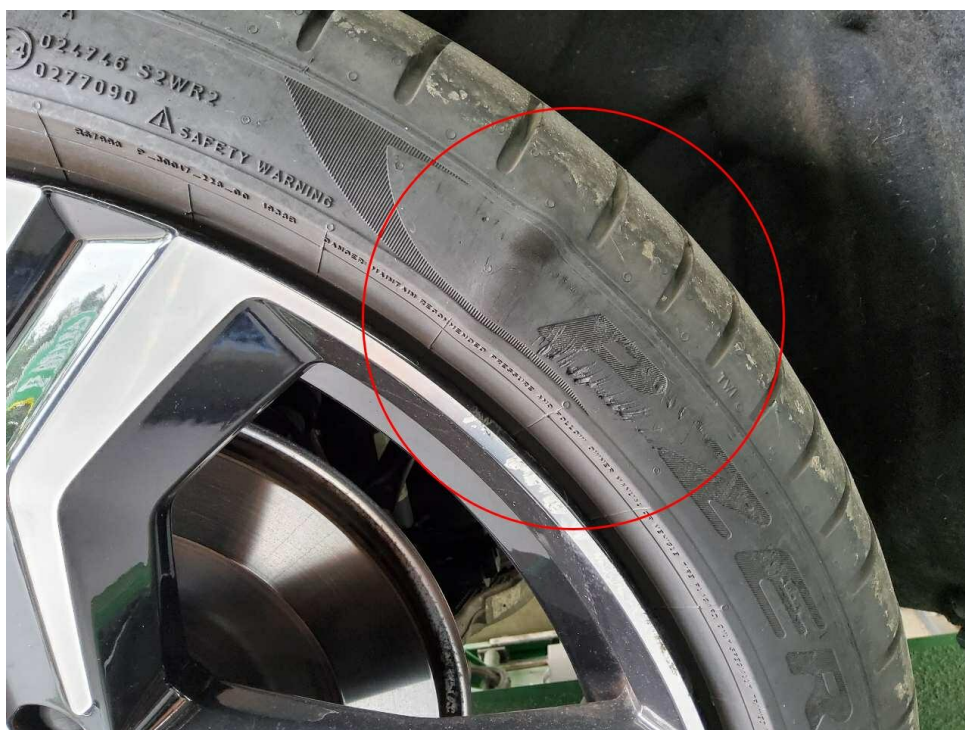
Bild 50 : Flankenschaden Reifen hinten links
