SKODA

LVV Nr 368368
Hersteller Škoda
Model Octavia
Variante Ambition 2.0 TDI
Listenpreis 31.260,50
VIN TMBJG7NX0NY063302
Erstzulassungsdatum 1.3.2022
Kennzeichen CW S6519

Zustandsbericht / Minderwertgutachten

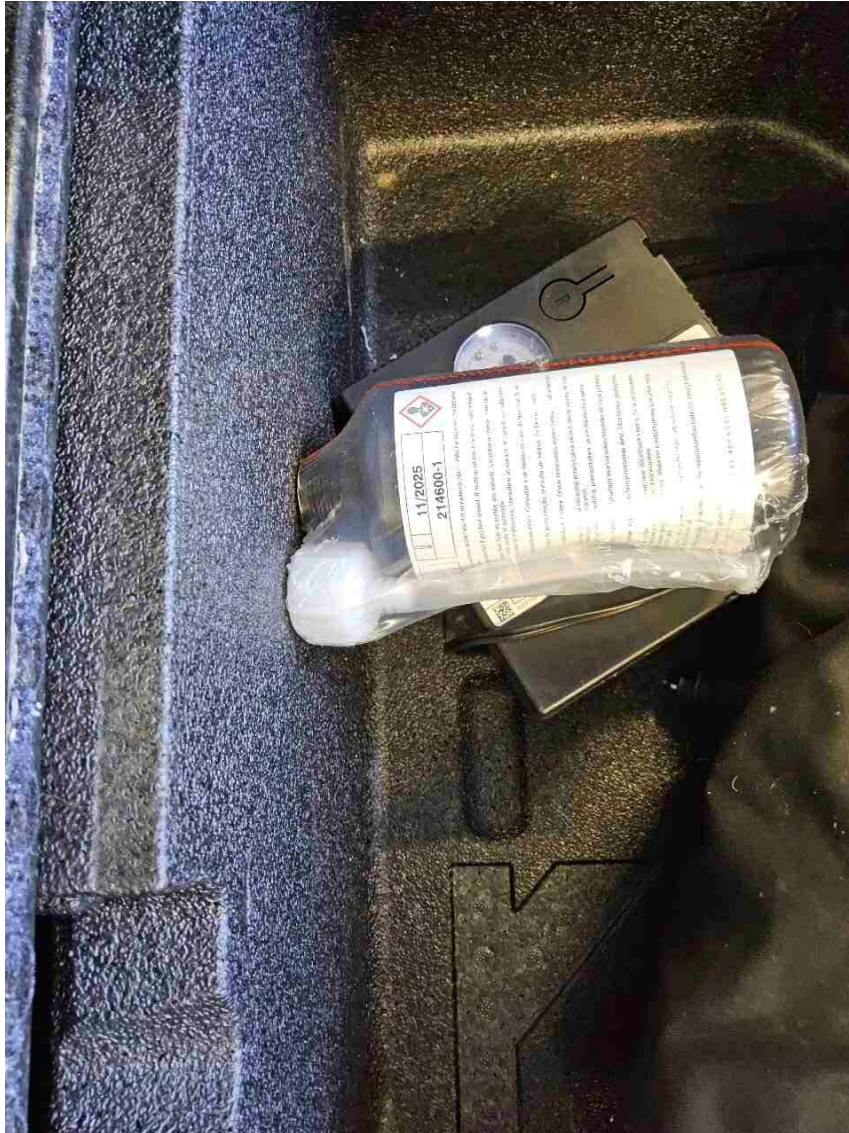
Bild 14 : Füllset abgelaufen

1. Füllset abgelaufen, erneuern (Bild 14)
2. Hagelschaden, drücken (Bild 15, 16, 17)
3. Motorhaube Steinschlag, lackieren mit Lackaufbau (Bild 18, 19)
4. Stoßfänger hinten zerkratzt und deformiert, erneuern (Bild 20, 21, 22, 24)
5. Heckklappe zerkratzt, lackieren mit Lackaufbau (Bild 23)
6. Seitenwand rechts Dellen, drücken (Bild 25)
7. Unterbodenverkleidung links gebrochen, erneuern (Bild 26, 27)
8. Schweller rechts deformiert, (Bild 28, 29, 30, 31)

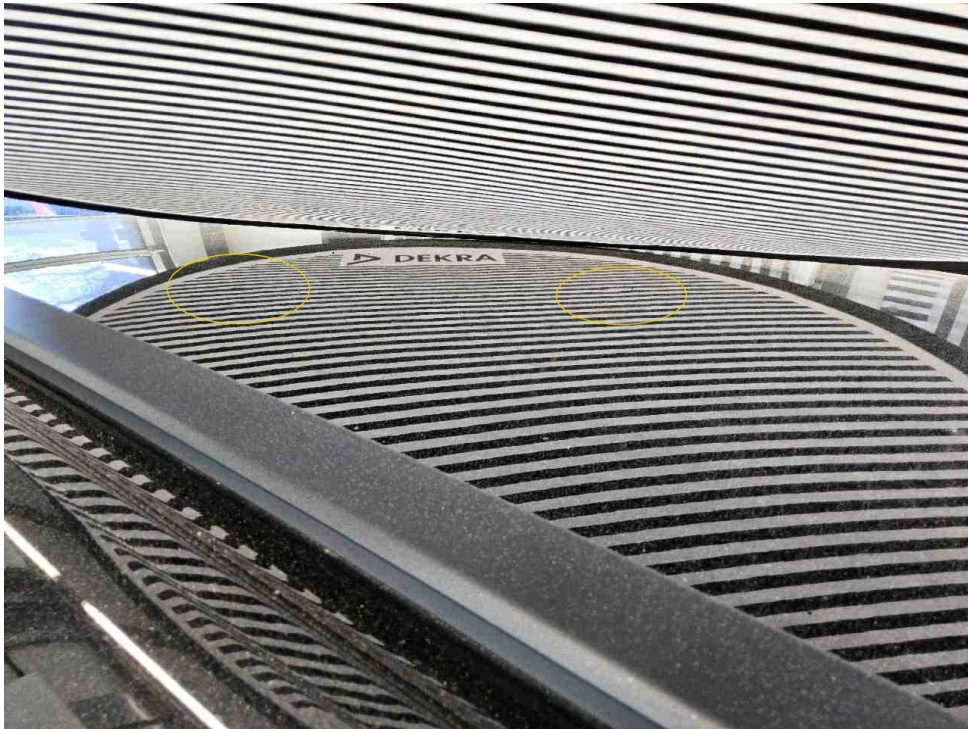
Bild 15 : Hagelschaden

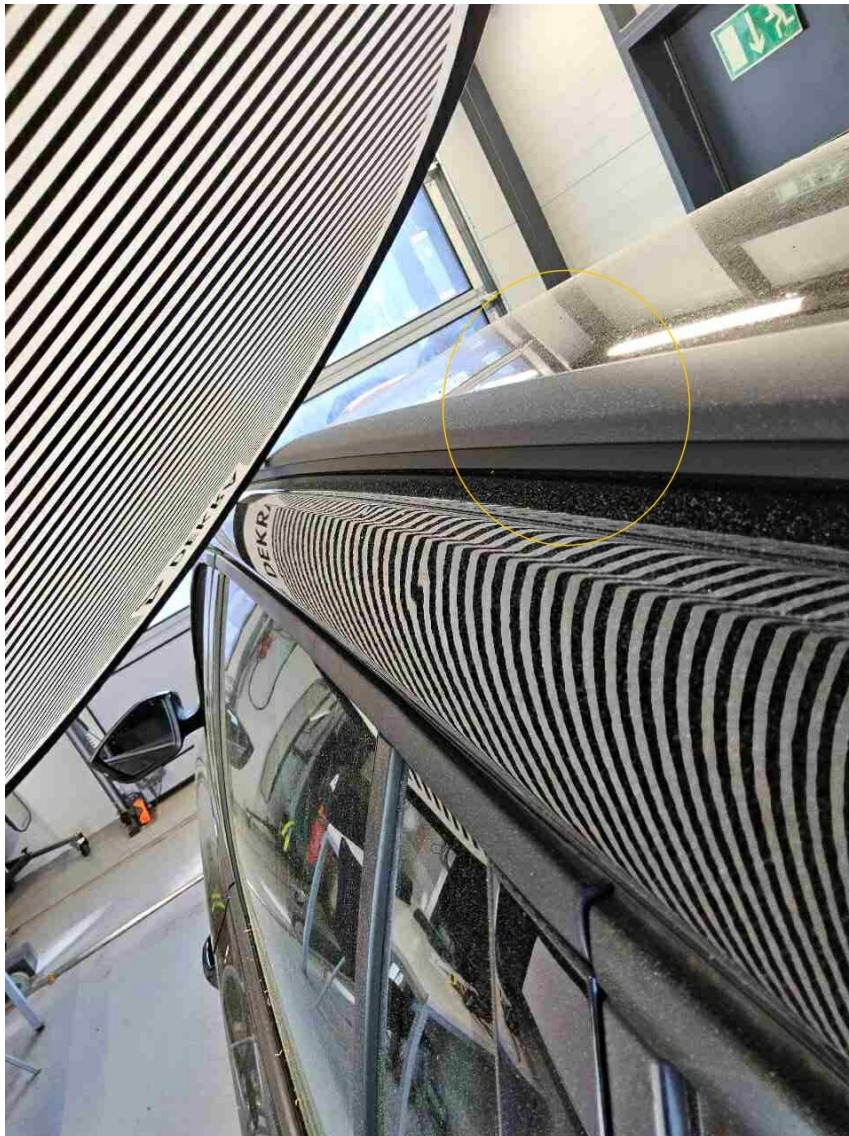
Bild 16 : Hagelschaden

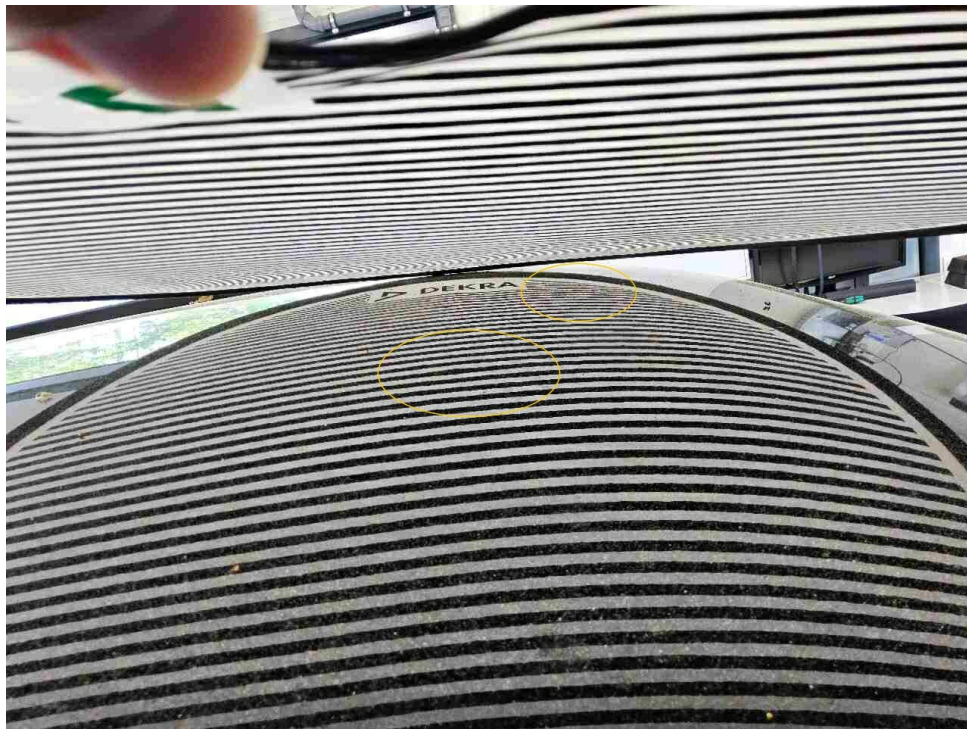
Bild 17 : Hagelschaden

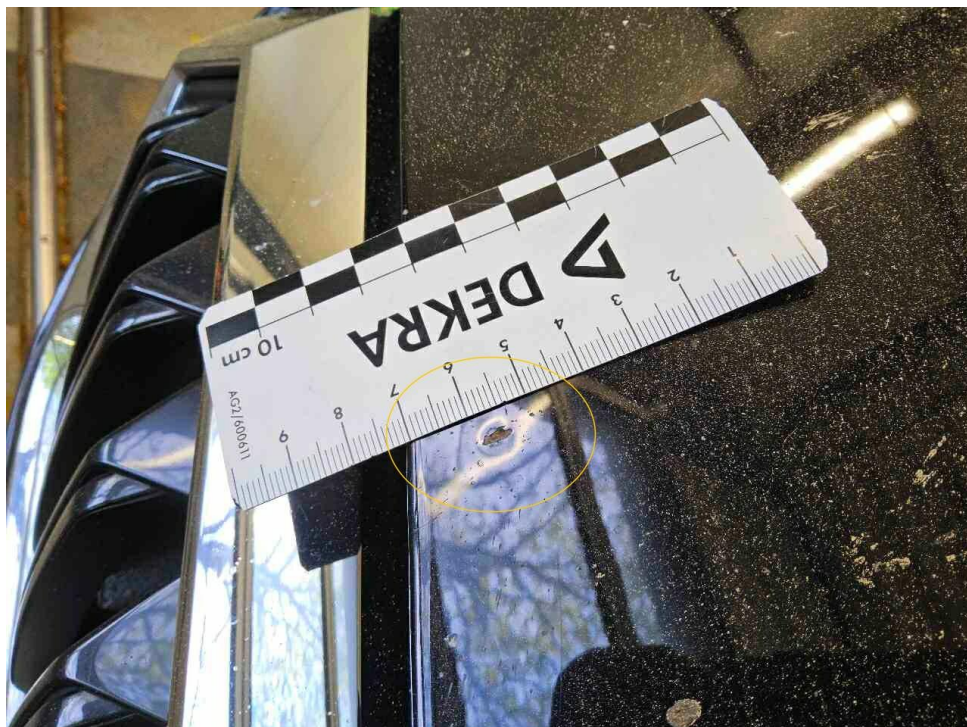
Bild 18 : Motorhaube Steinschlag

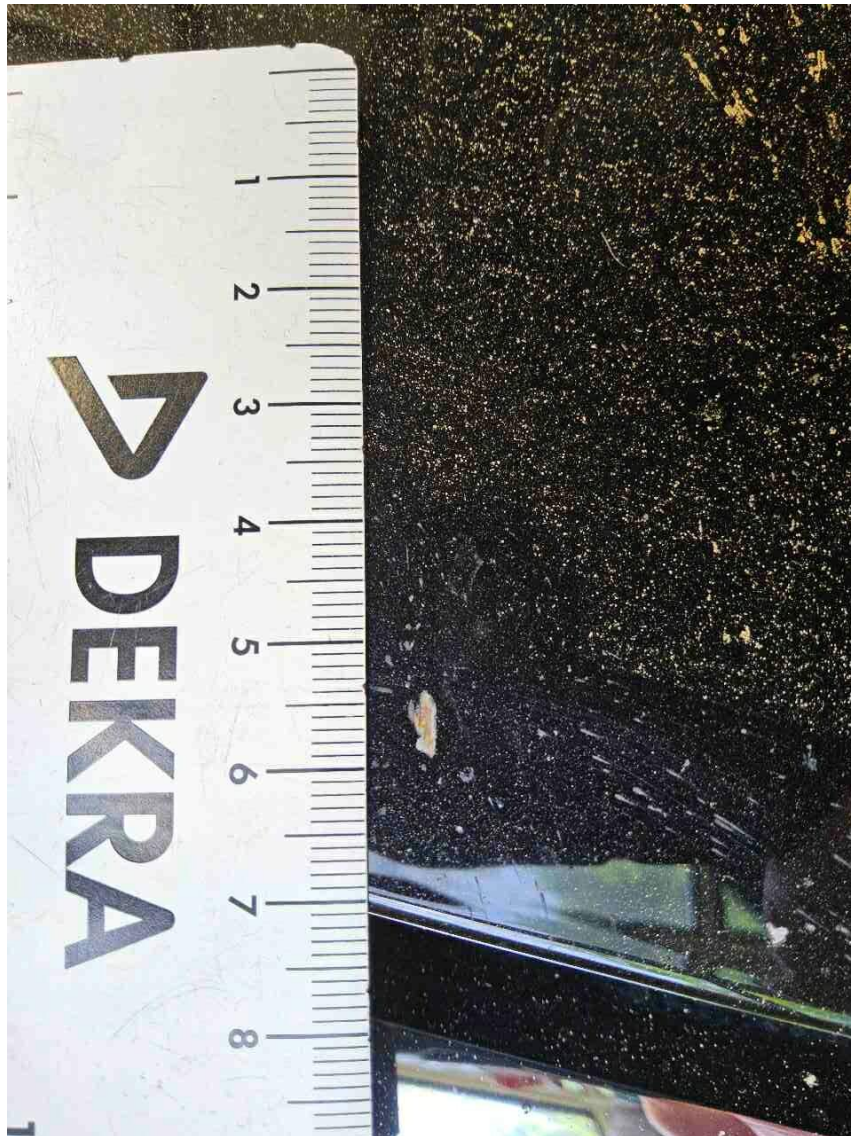
Bild 19 : Motorhaube Steinschlag

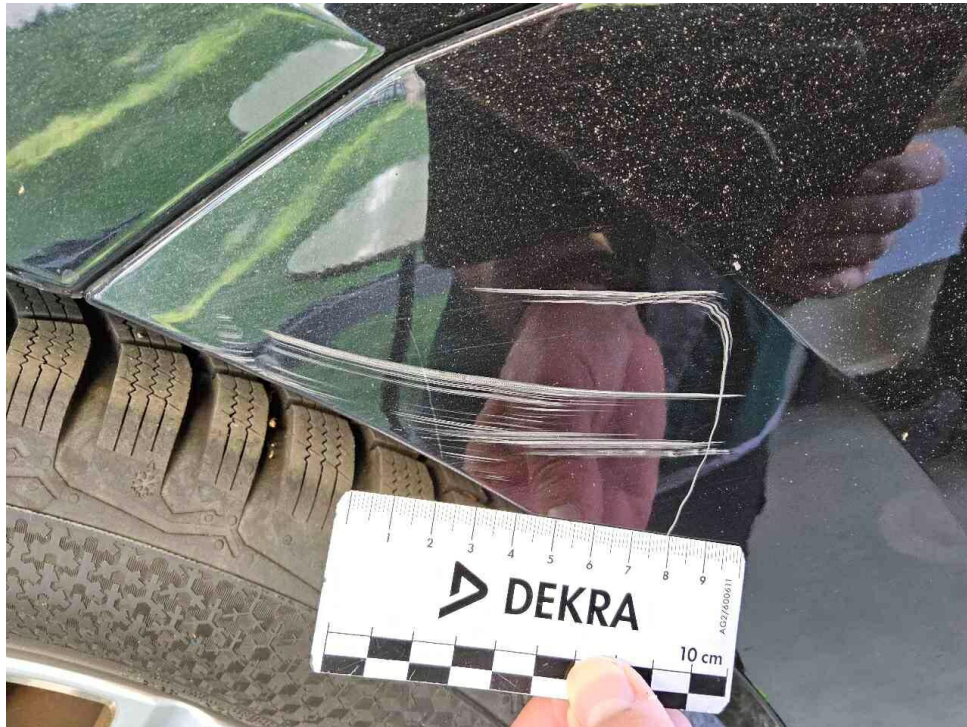
Bild 20 : Stoßfänger hinten zerkratzt und deformiert

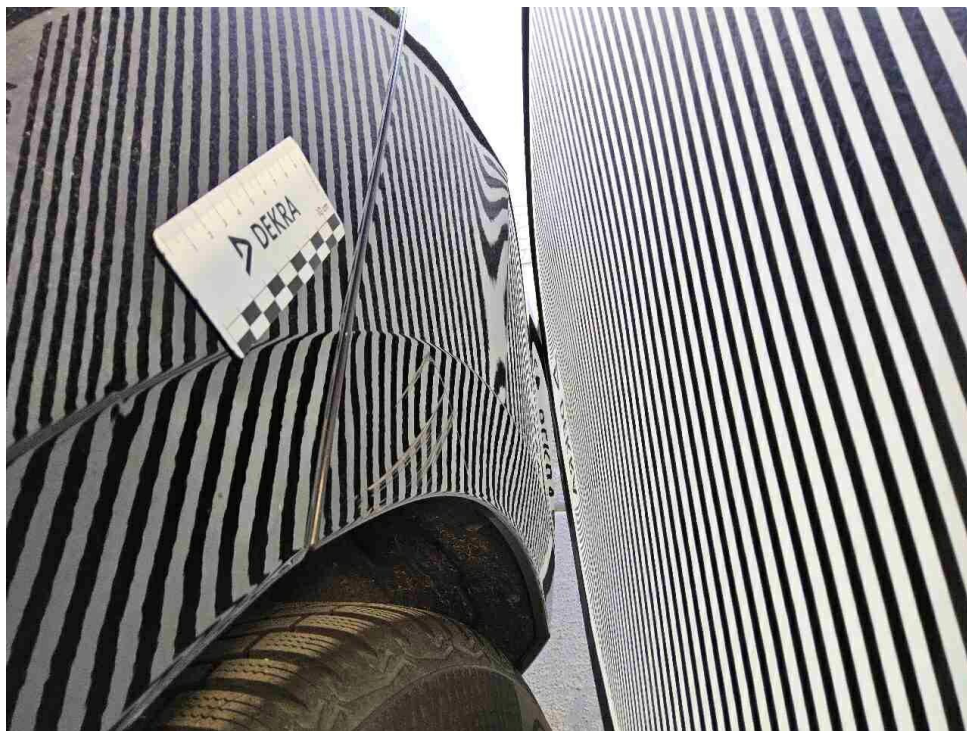
Bild 21 : Stoßfänger hinten zerkratzt und deformiert

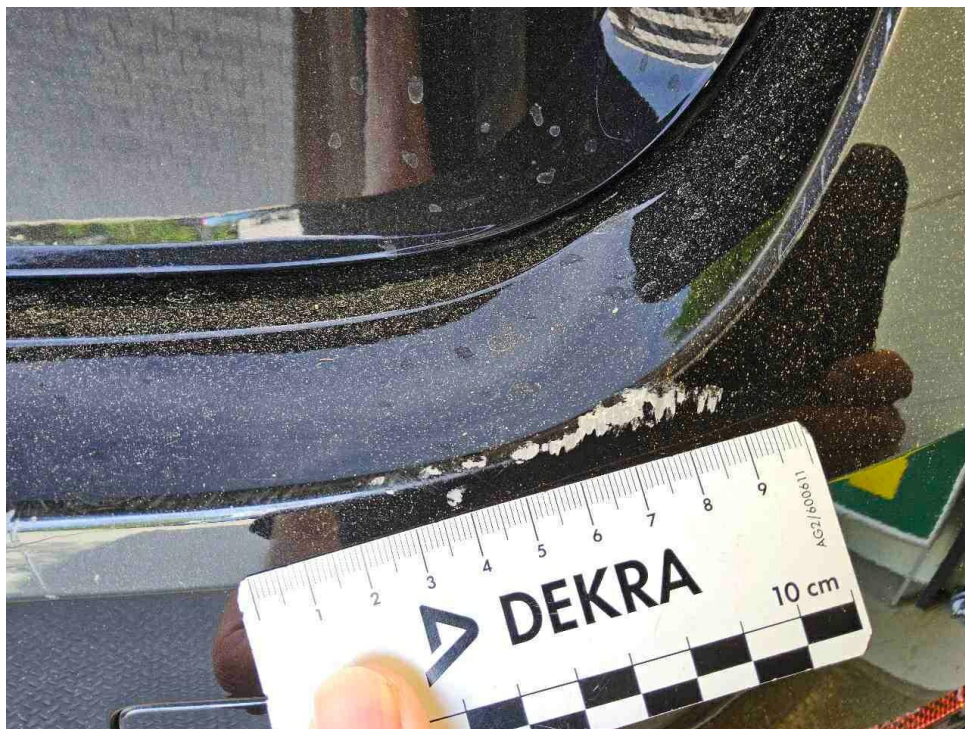
Bild 22 : Stoßfänger hinten zerkratzt und deformiert

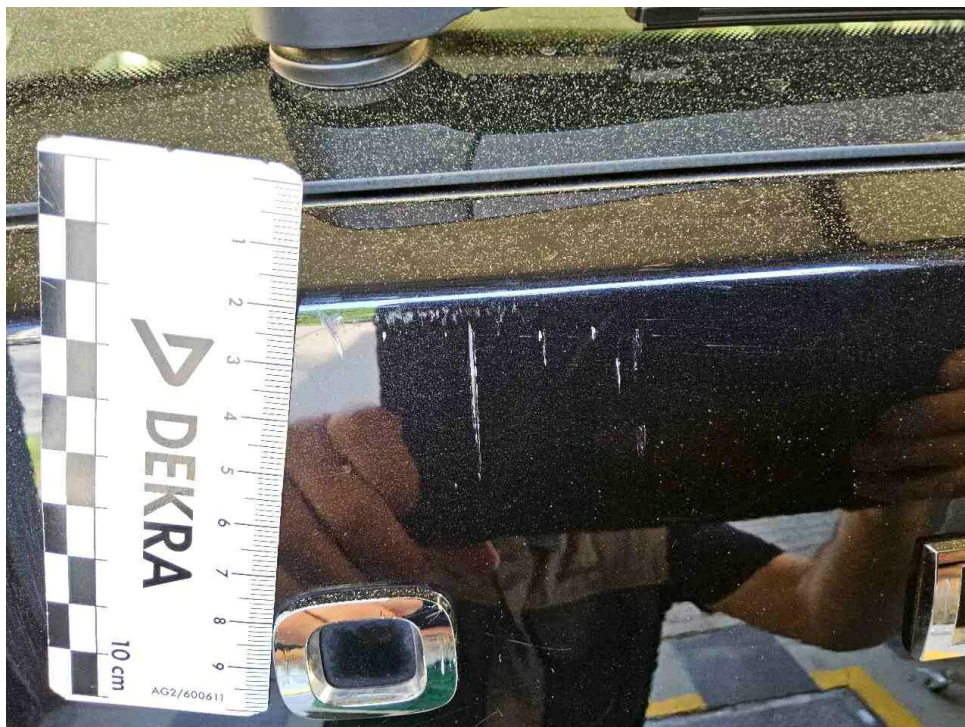
Bild 23 : Heckklappe zerkratzt

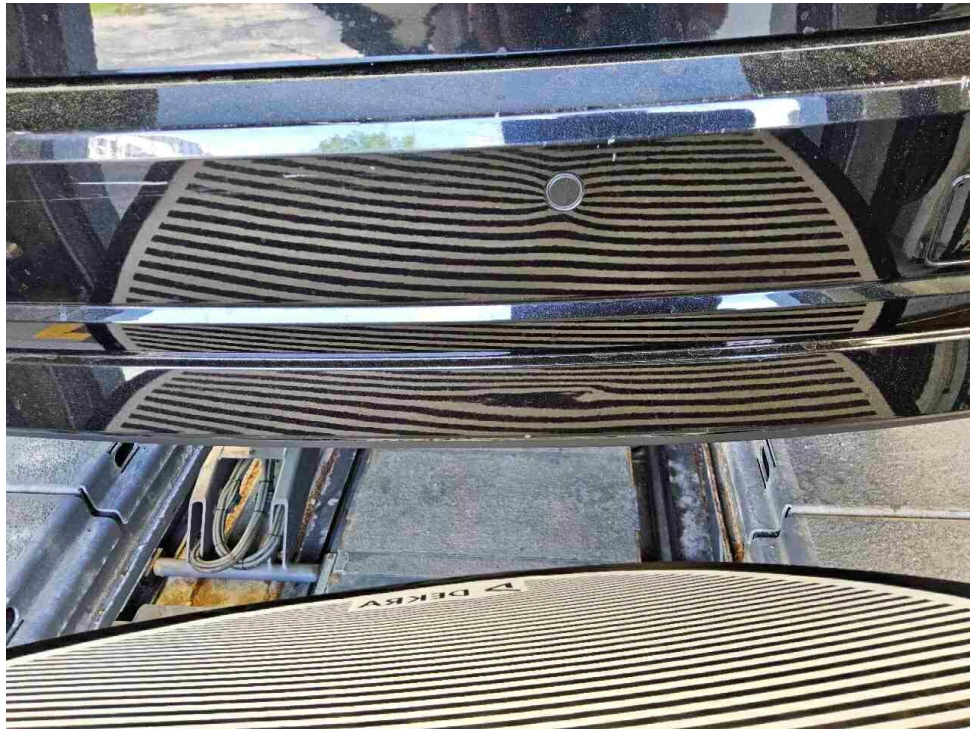
Bild 24 : Stoßfänger hinten zerkratzt und deformiert

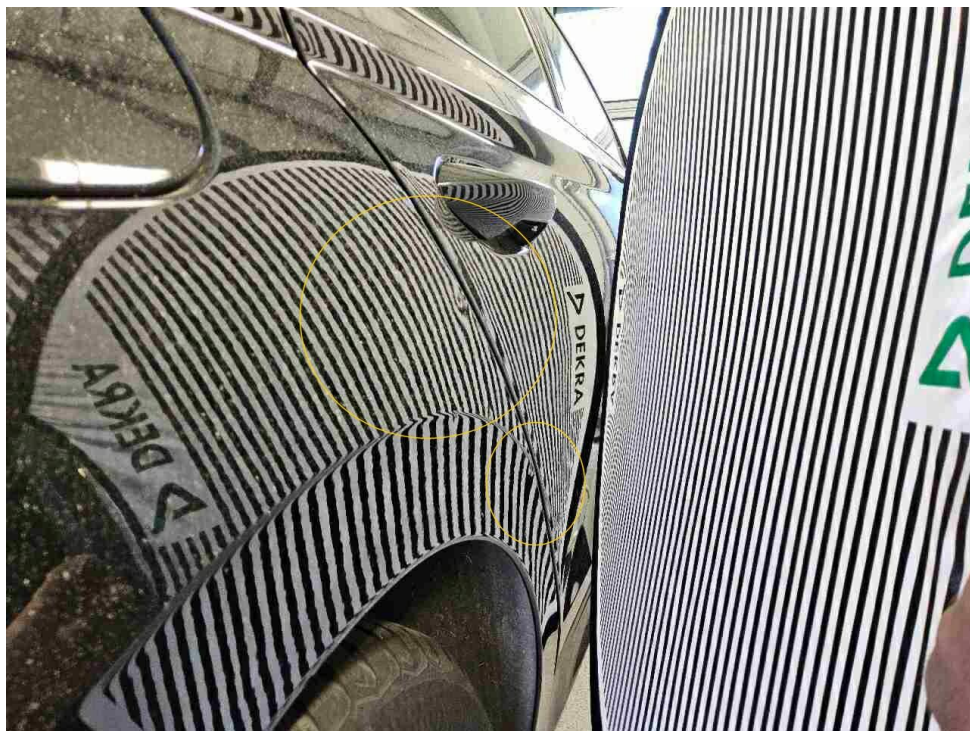
Bild 25 : Seitenwand rechts Dellen

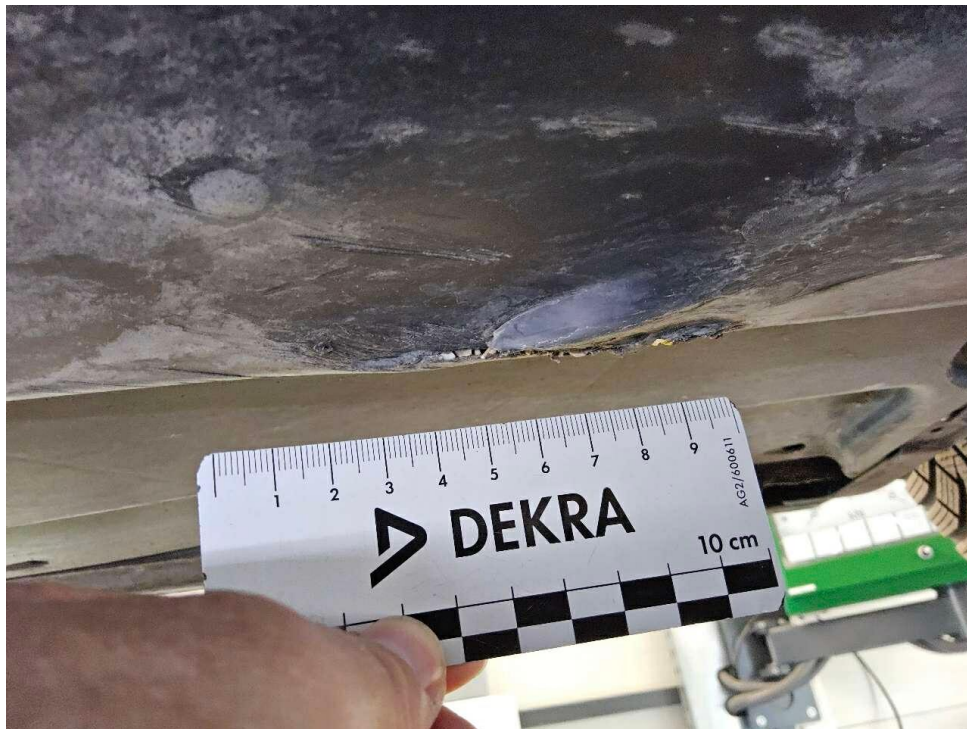
Bild 26 : Unterbodenverkleidung links gebrochen

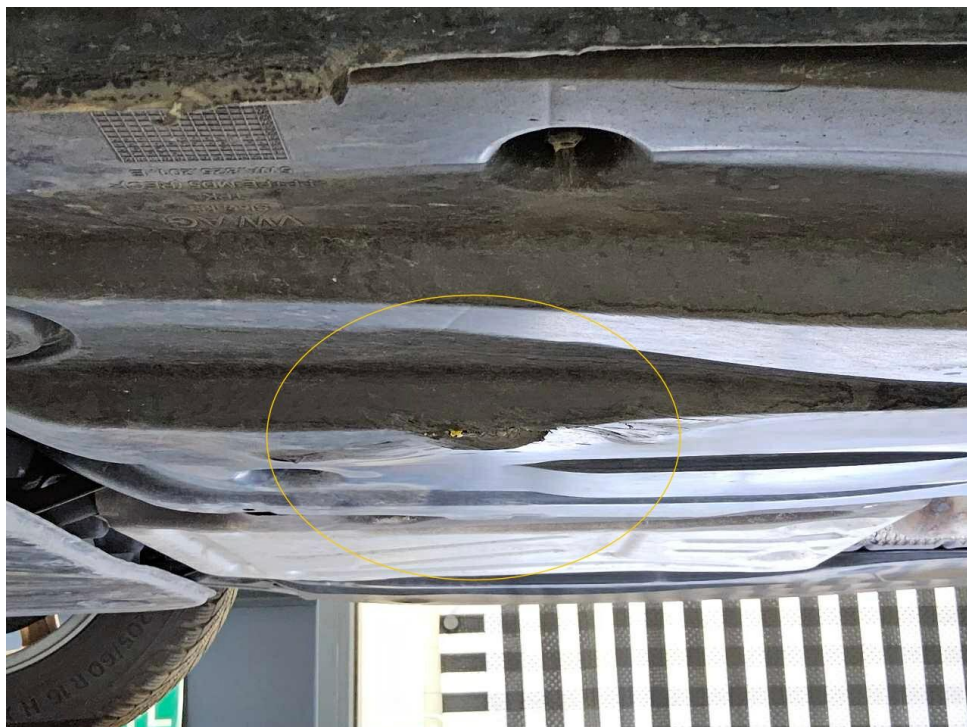
Bild 27 : Unterbodenverkleidung links gebrochen

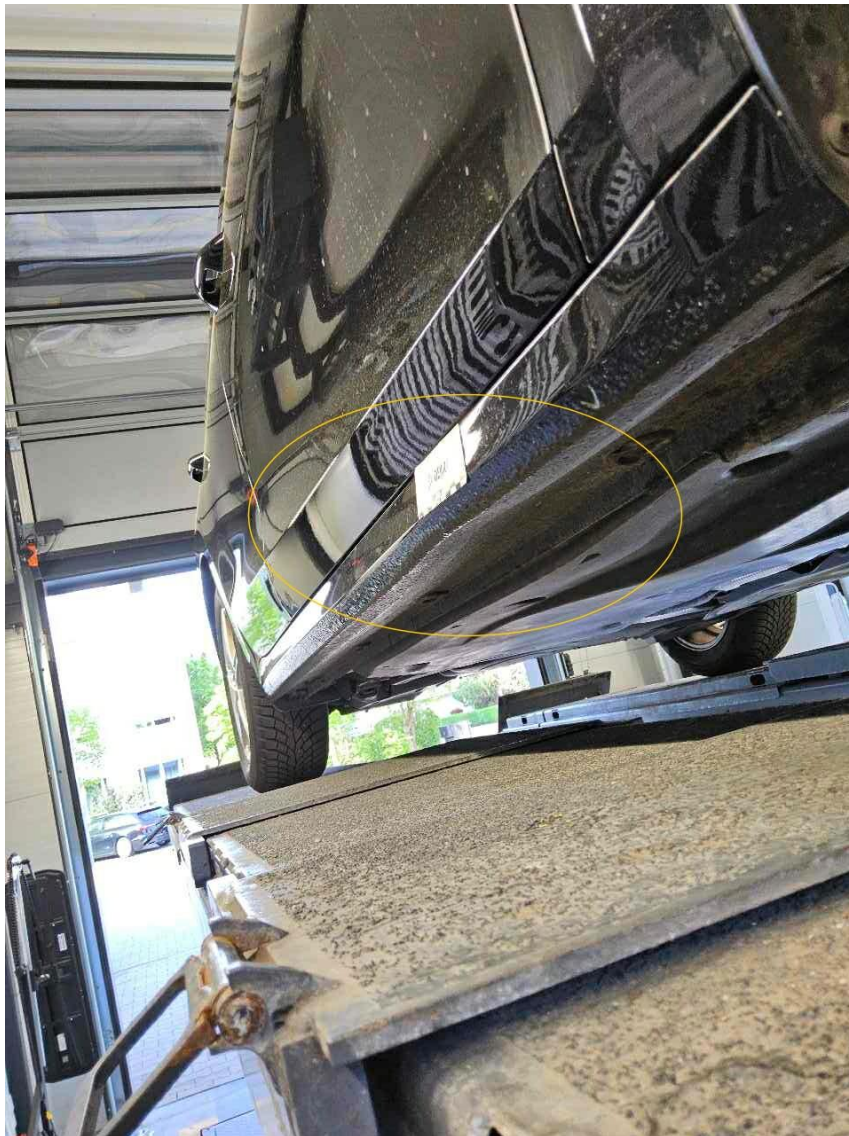
Bild 28 : Schweller rechts deformiert

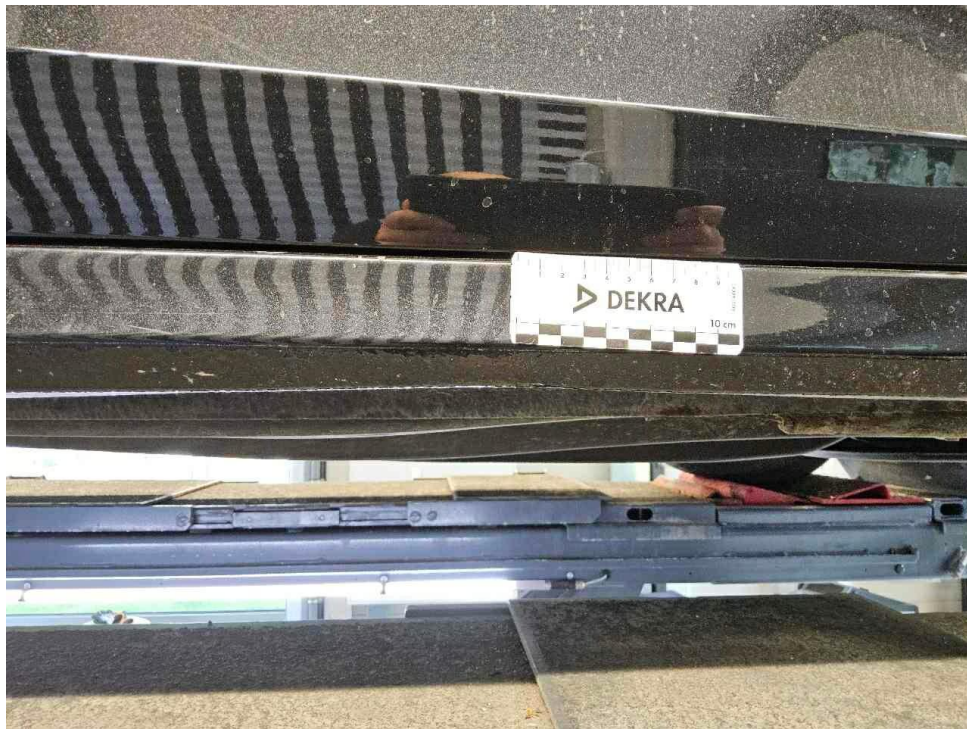
Bild 29 : Schweller rechts deformiert

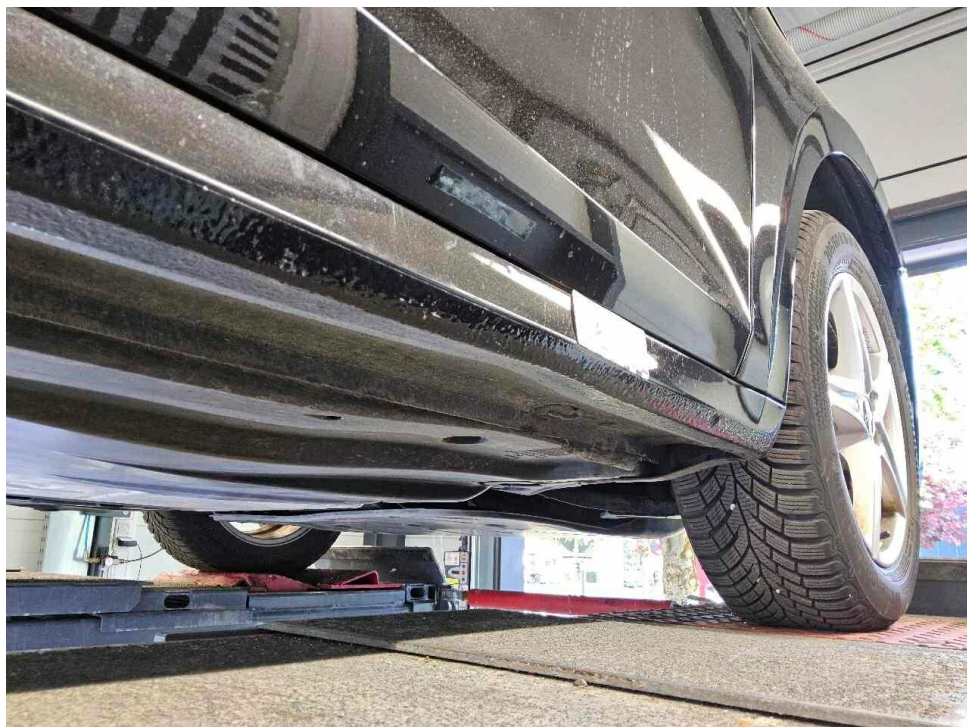
Bild 30 : Schweller rechts deformiert

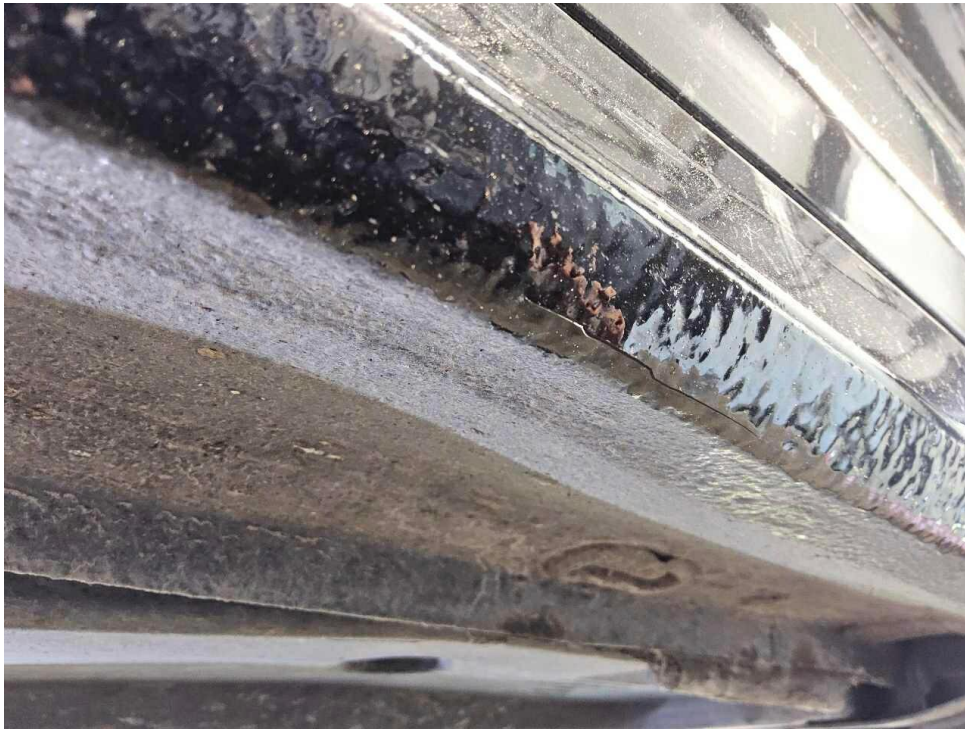
Bild 31 : Schweller rechts deformiert

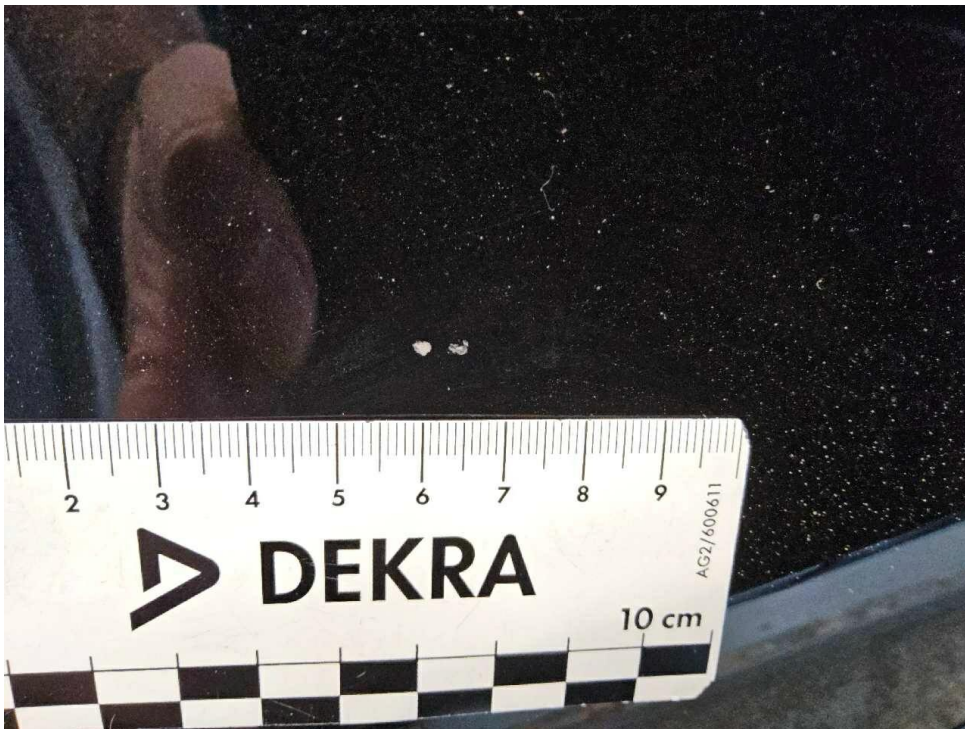
Bild 32 : Tür hinten links Steinschlag

Tür hinten links Steinschlag, (Bild 32, 33)

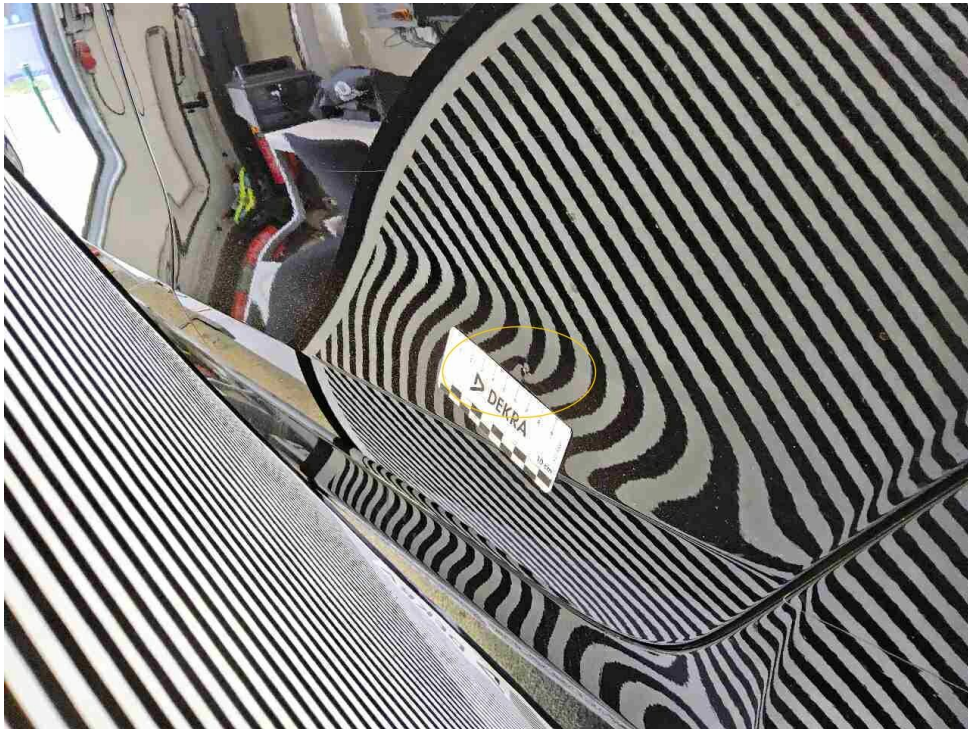
Bild 33 : Tür hinten links Steinschlag
