Eigenschadengutachten

Bei Rückfragen bitte angeben : Gutachten-Nr. P4216242

| Fabrikat Opel | Typ und Ausführung Corsa F (2019->) Elegance | | | |

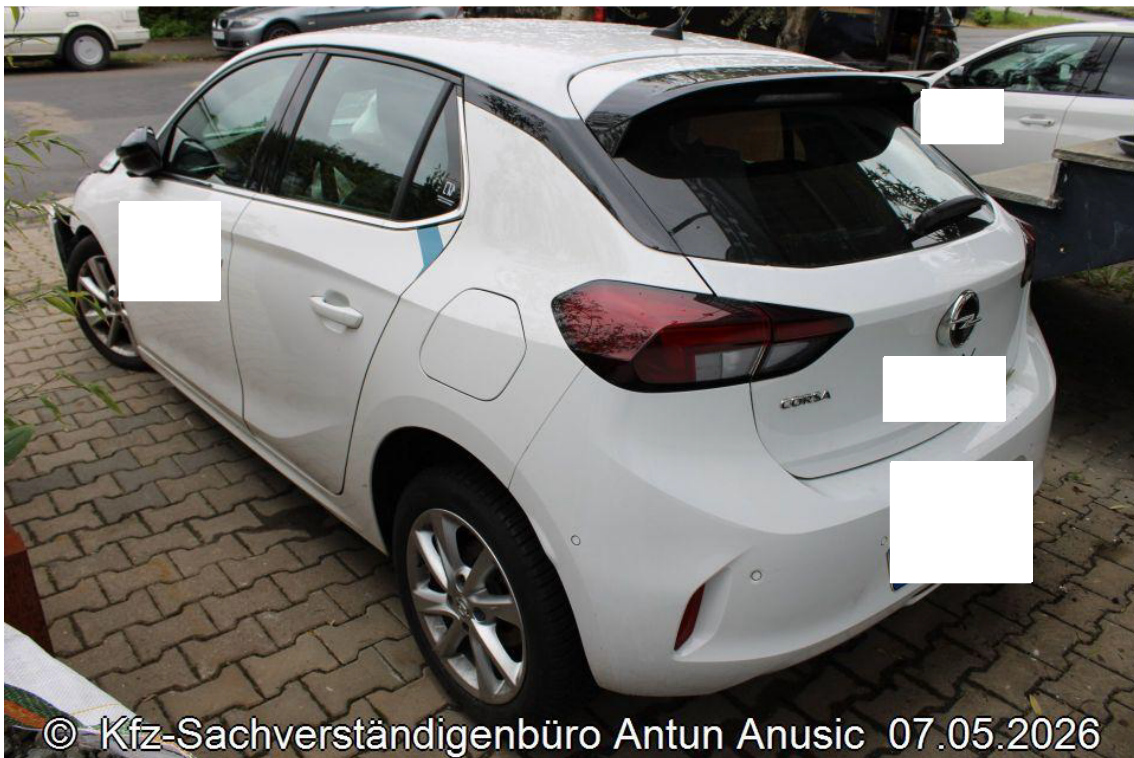
Foto 2: Übersichtsansicht von hinten

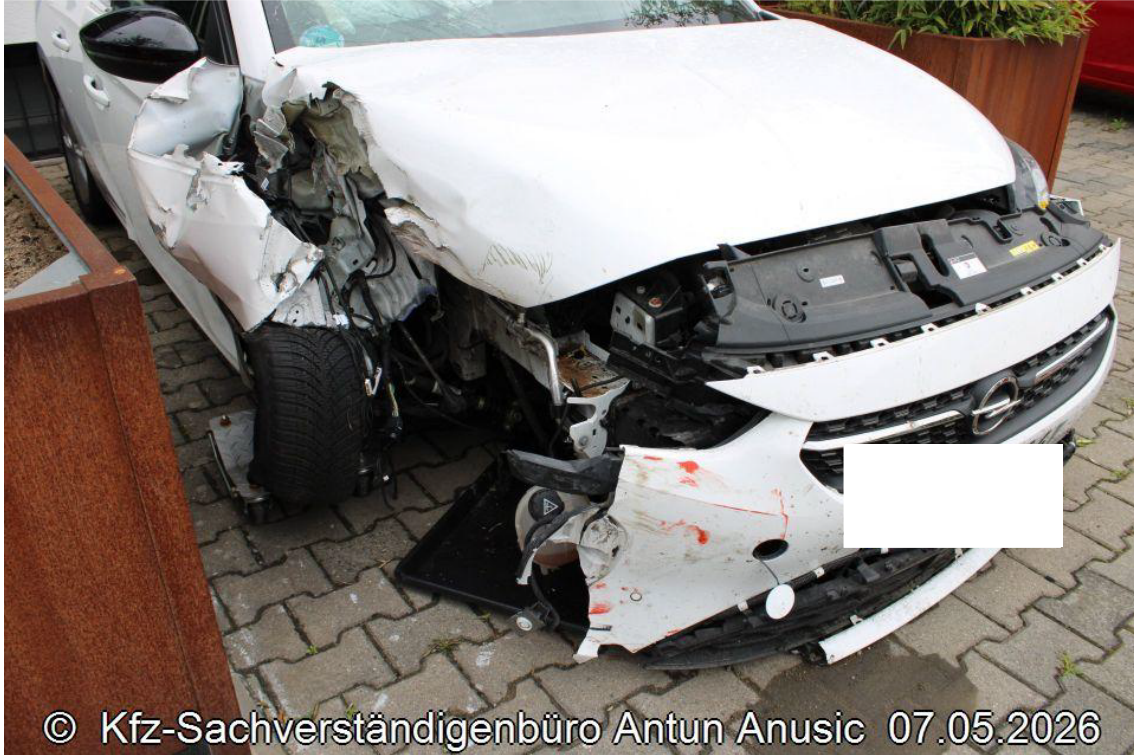
Foto 3: Übersichtsaufnahme Anstoßbereich
