**Auftrags-Nr:** 1002468051  
**Besichtigt am:** 01.06.2026 10:46  
**Berichts-Nr:** 10704965  
**FIN:** VSSZZZKMXP050832

# Zustandsbericht

- Protokoll der Fahrzeugbewertung -

Berichts-Nr: 10704965  
vom: 01.06.2026

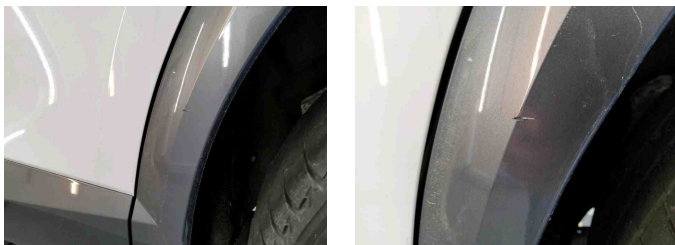
| Nr | Bauteil | Schadensbeschreibung | Reparaturempfehlung |
|---|---|---|---|
| 1 | Radkastenverkleidung hinten links | Kratzer | Smart Repair |

1 - Radkastenverkleidung hinten links - Kratzer - Smart Repair

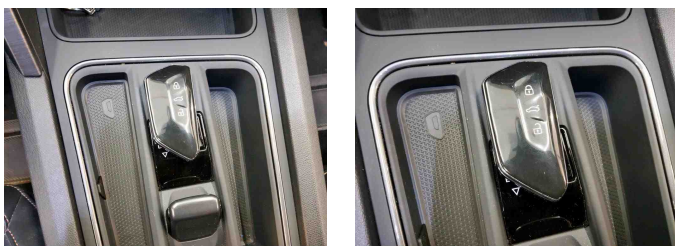
| Nr | Bauteil | Schadensbeschreibung | Reparaturempfehlung |
|---|---|---|---|
| 2 | Zündschlüssel | Keine/schlechte Funktion | Werkstattdiagnose erforderlich<br>Schadenserweiterung möglich |

2 - Zündschlüssel - Keine/schlechte Funktion - Werkstattdiagnose erforderlich  
Schadenserweiterung möglich

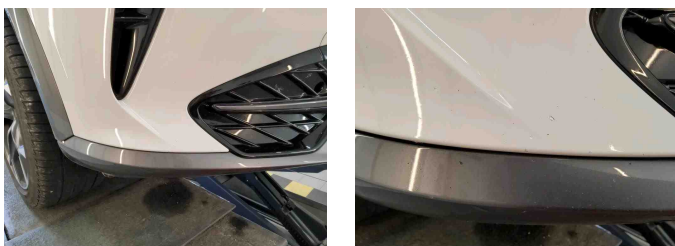
| Nr | Bauteil | Schadensbeschreibung | Reparaturempfehlung |
|---|---|---|---|
| 1 | Stoßfänger vorne | Steinschlag | Akzeptabel (Gebrauchsspur) |

1 - Stoßfänger vorne - Steinschlag - Akzeptabel (Gebrauchsspur)

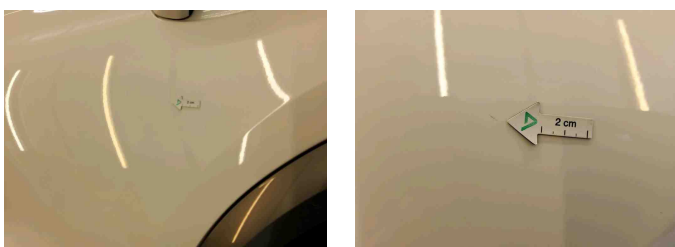
| Nr | Bauteil | Schadensbeschreibung | Reparaturempfehlung |
|---|---|---|---|
| 2 | Tür hinten links | Kratzer | Akzeptabel (Gebrauchsspur) |

2 - Tür hinten links - Kratzer - Akzeptabel (Gebrauchsspur)
