LPSVSEDEEML004861

## Zustandsbericht

**TÜV SÜD Auto Service GmbH**  
Römeräcker 1  
76351 Linkenheim - Hochstetten

Inspection date: 1 Jul 2026  
**Protocol number:** 46249278  
Delivery date: 1 Jul 2026

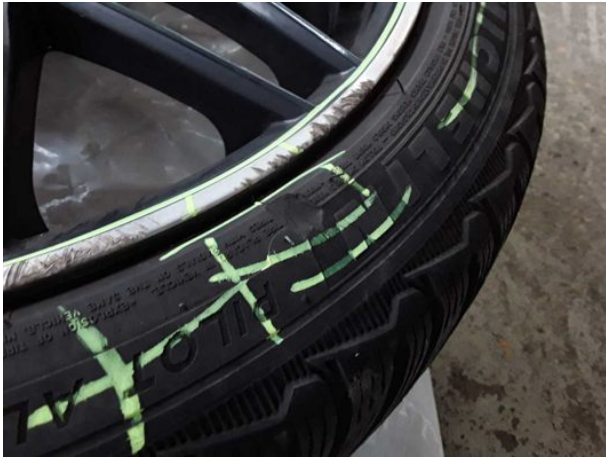
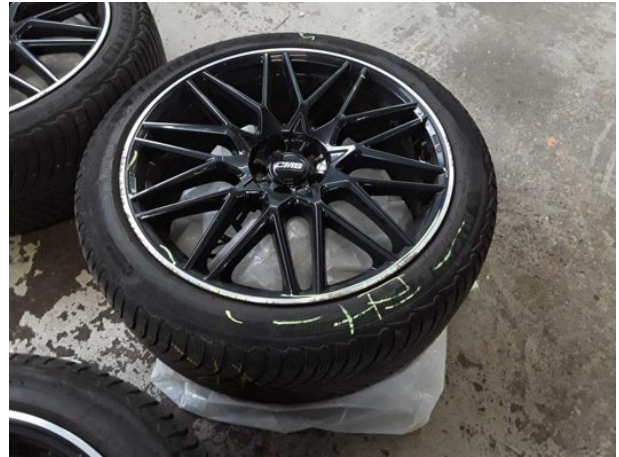
| No. | Component group | Description |
|---|---|---|
| 1 | 2nd wheel set | 1 tyre - Abrasion |

**Damage #1:** 2nd wheel set: 1 tyre - Abrasion

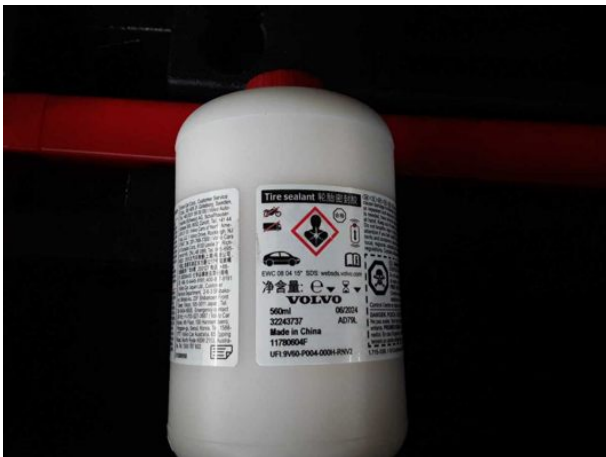
| No. | Component group | Description |
|---|---|---|
| 2 | Equipment | Tirefit filler - Expired - Replace |

| Type | Tyre size | Manufacturer | Type of tyre | Tread depth | Expiration date |
|---|---|---|---|---|---|
| Tirefit | | | | | 09/2024 |

**Damage #2:** Equipment: Tirefit filler - Expired - Replace

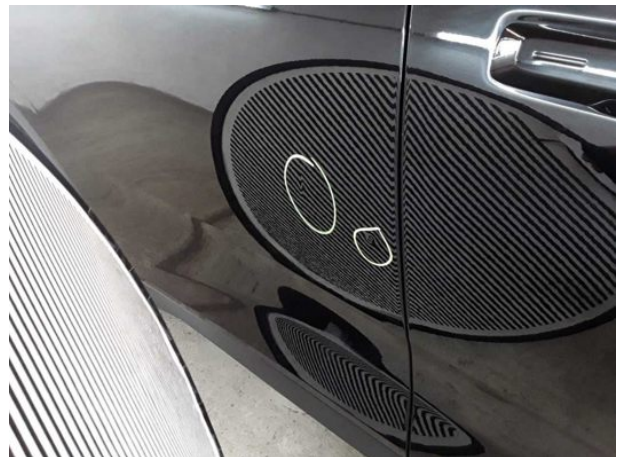
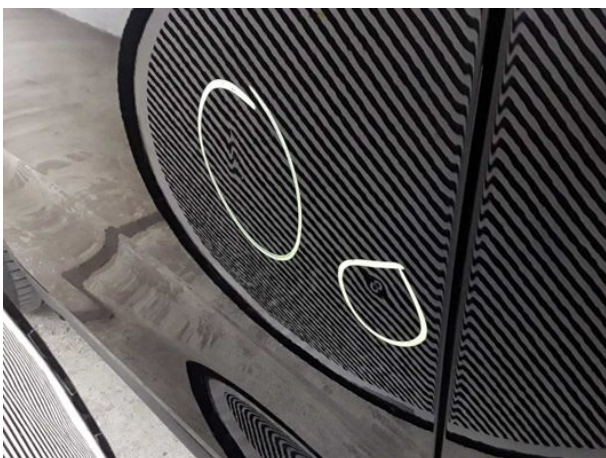
| No. | Component group | Description |
|---|---|---|
| 5 | Door - rear right side | Door - dent(s) - Smooth repair work |

**Damage #5:** Door - rear right side: Door - dent(s) - Smooth repair work

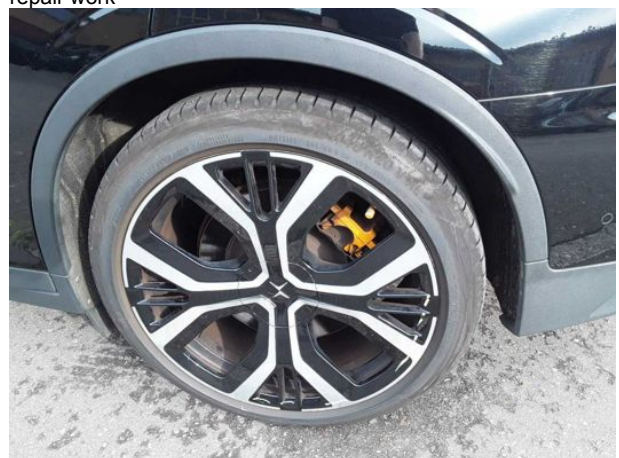
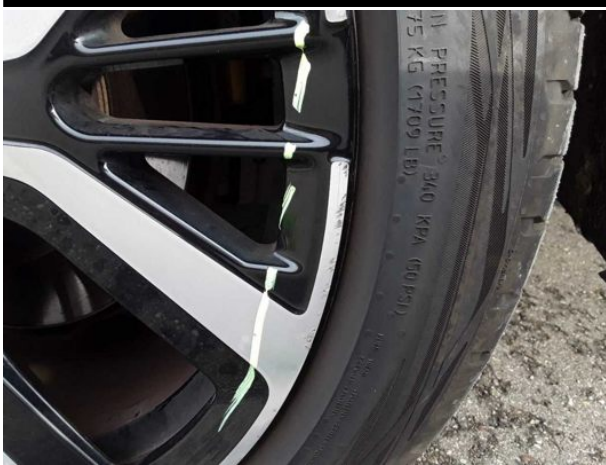
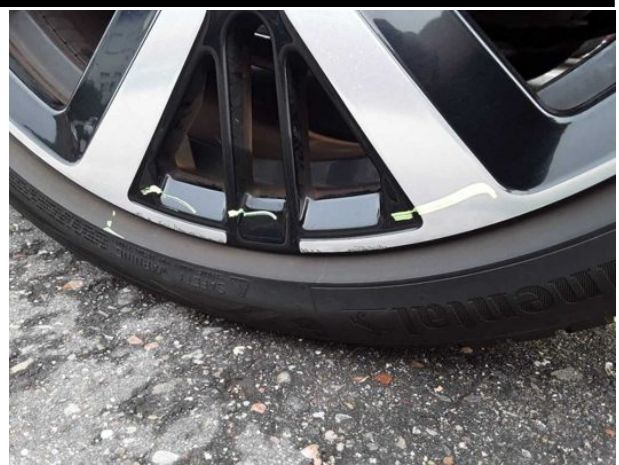
| No. | Component group | Description |
|---|---|---|
| 6 | Wheel / tyres | Alloy rim - rear left side - Scratched - Loss in value |

**Damage #6:** Wheel / tyres: Alloy rim - rear left side - Scratched - Loss in value

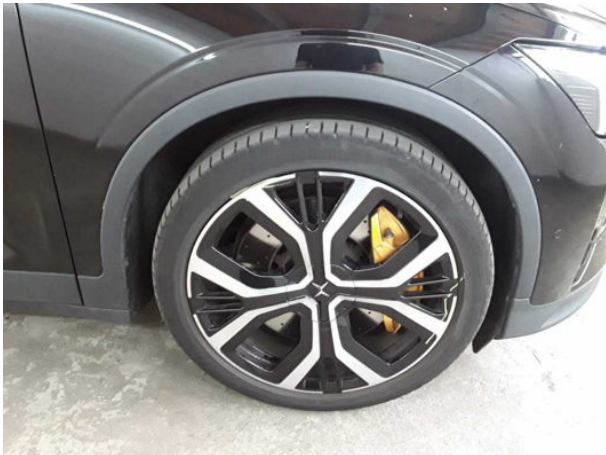
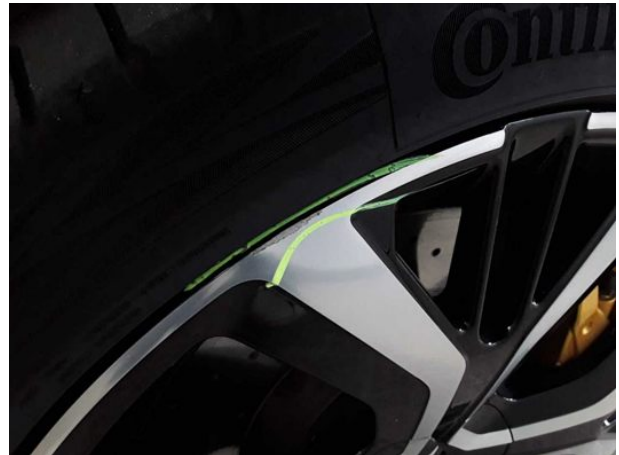
| No. | Component group | Description |
|---|---|---|
| 7 | Wheel / tyres | Alloy rim - front right side - Scratched - Loss in value |

**Damage #7:** Wheel / tyres: Alloy rim - front right side - Scratched - Loss in value

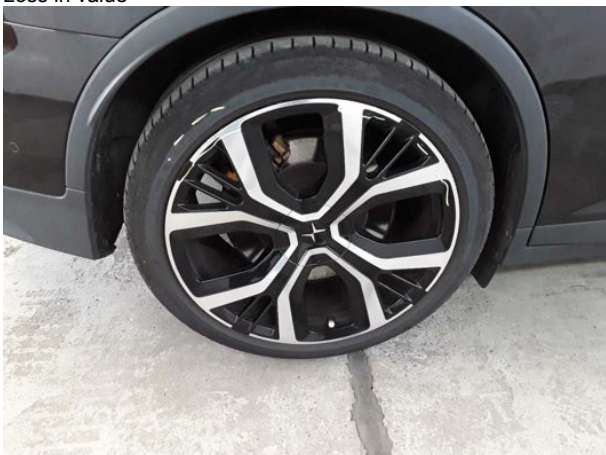
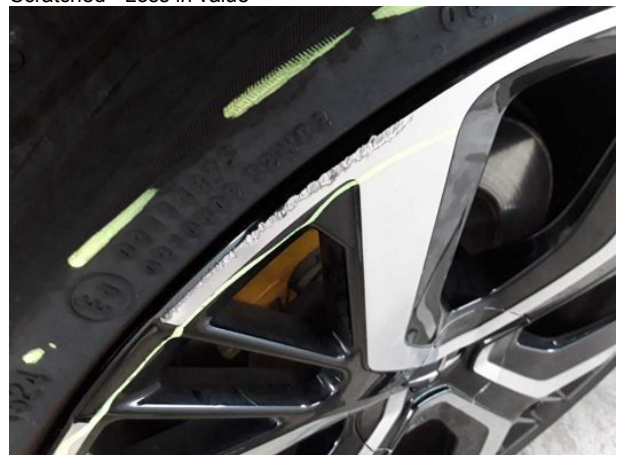
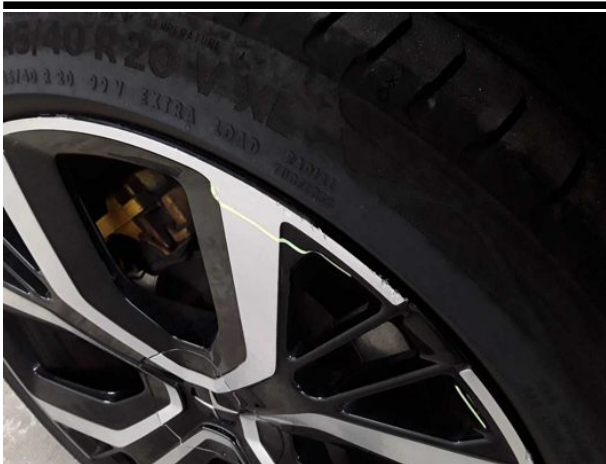
| No. | Component group | Description |
|---|---|---|
| 8 | Wheel / tyres | Alloy rim - rear right side - Scratched - Loss in value |

**Damage #8:** Wheel / tyres: Alloy rim - rear right side - Scratched - Loss in value

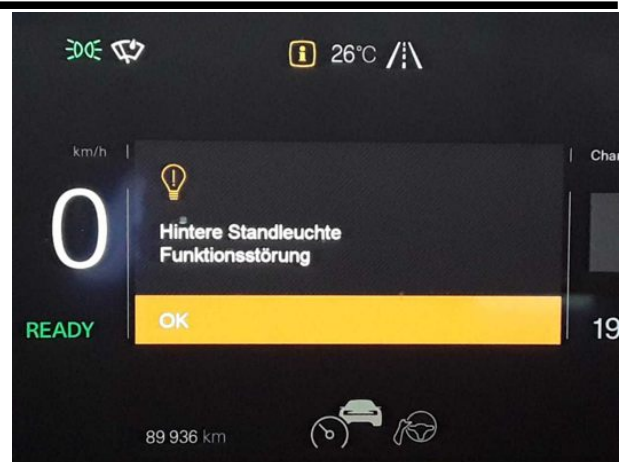
| No. | Component group | Description |
|---|---|---|
| 9 | Electronic systems | Electronic systems (Beleuchtung) - Specify findings - Perform diagnosis |

**Damage #9:** Electronic systems: Electronic systems (Beleuchtung) - Specify findings - Perform diagnosis

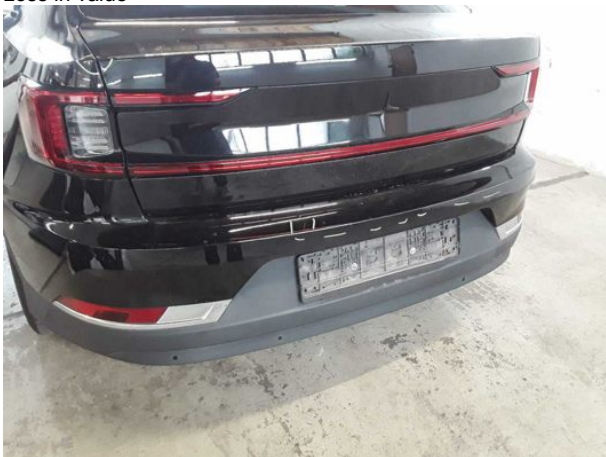
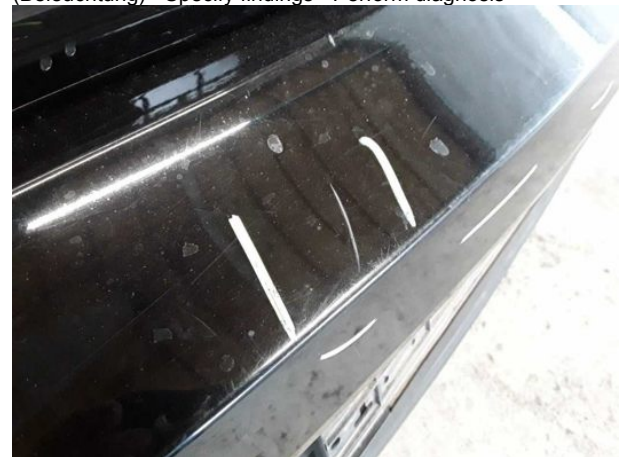
| No. | Component group | Description |
|---|---|---|
| 10 | Rear bumper | Rear bumper - Scratch(es) - Paint |

**Damage #10:** Rear bumper: Rear bumper - Scratch(es) - Paint

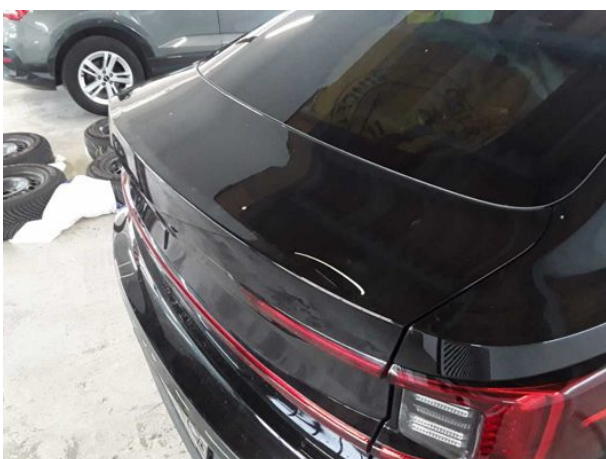
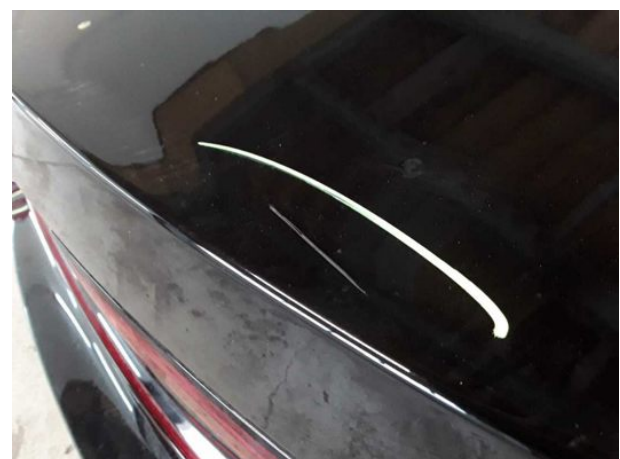
| No. | Component group | Description |
|---|---|---|
| 11 | Boot lid / rear door | Boot lid - Scratch(es) - Paint |

**Damage #11:** Boot lid / rear door: Boot lid - Scratch(es) - Paint

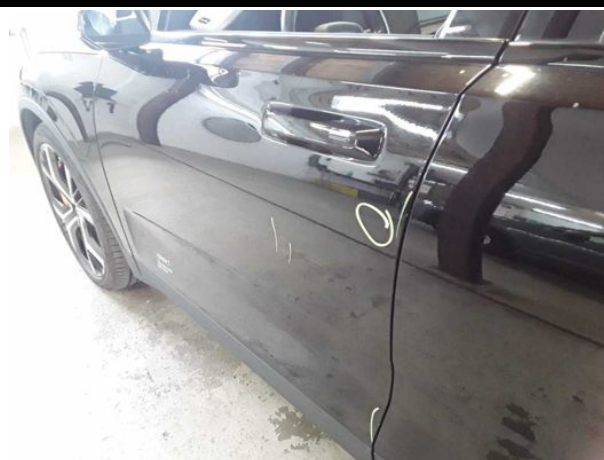
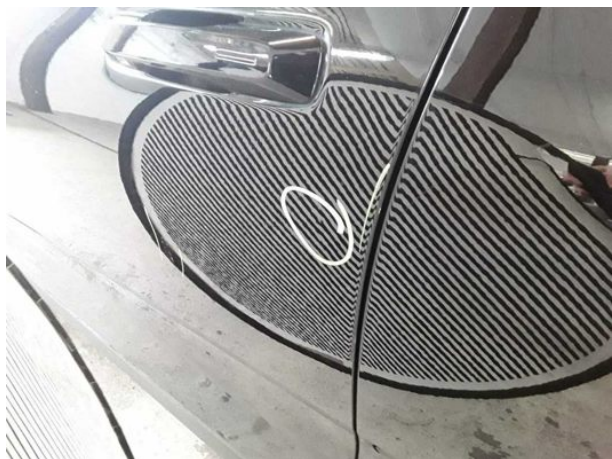
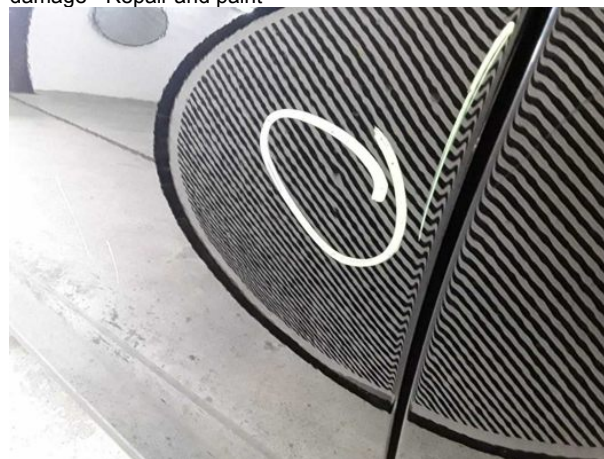
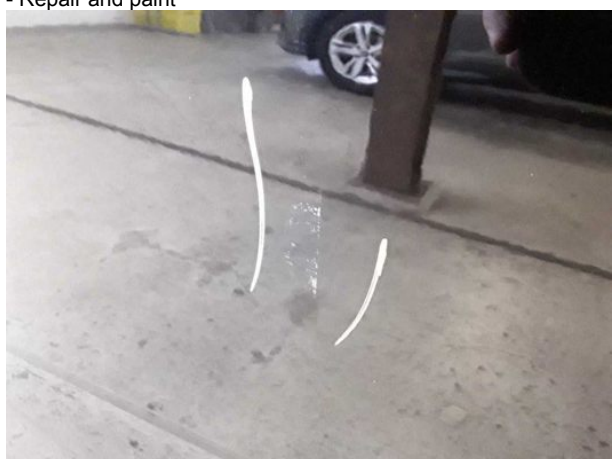
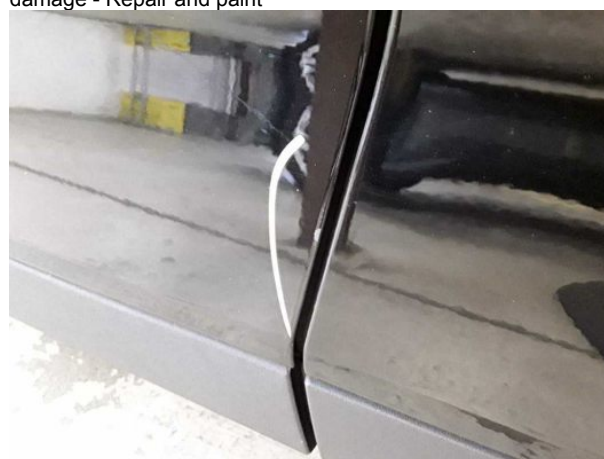
| No. | Component group | Description |
|---|---|---|
| 12 | Door - front left side | Door - Dent / paintcoat damage - Repair and paint |

**Damage #12:** Door - front left side: Door - Dent / paintcoat damage - Repair and paint

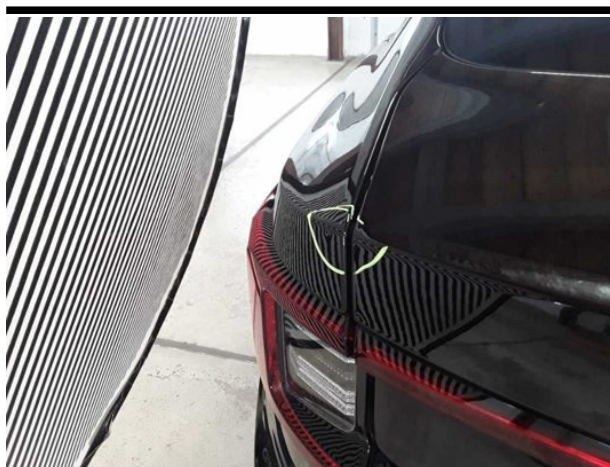
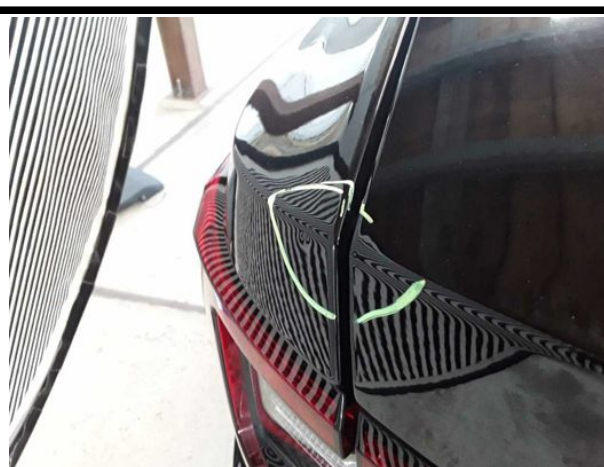
| No. | Component group | Description |
|---|---|---|
| 13 | Side panel - rear left side | Side panel - dent(s) - Repair and paint |

**Damage #13:** Side panel - rear left side: Side panel - dent(s) - Repair and paint

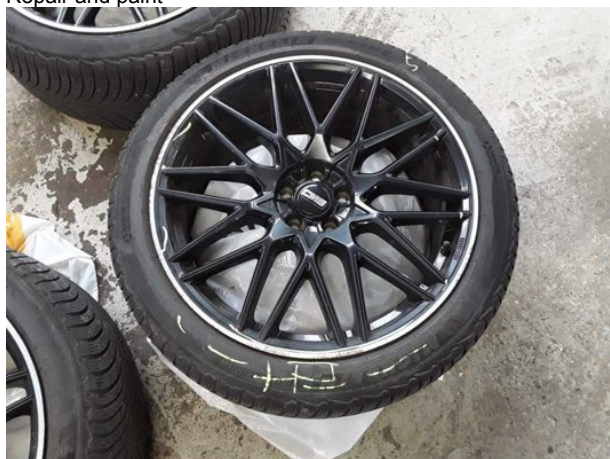
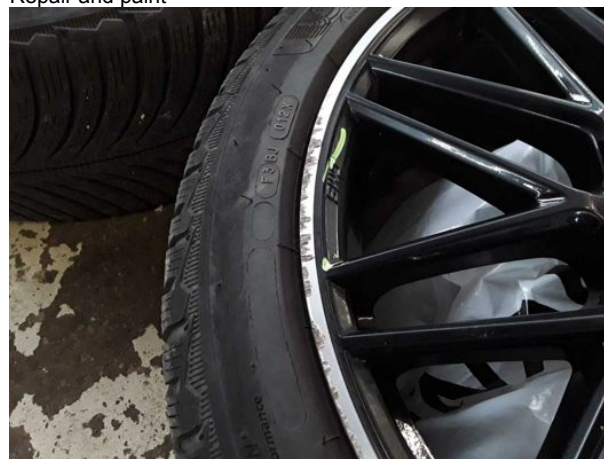
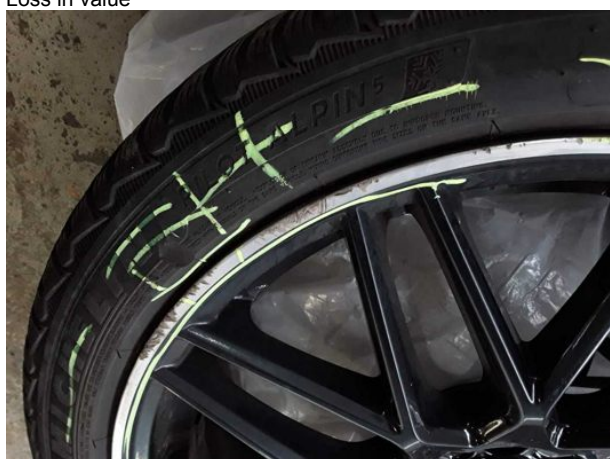
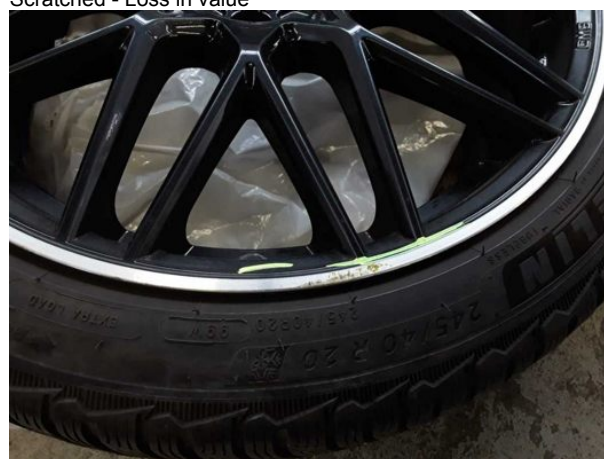
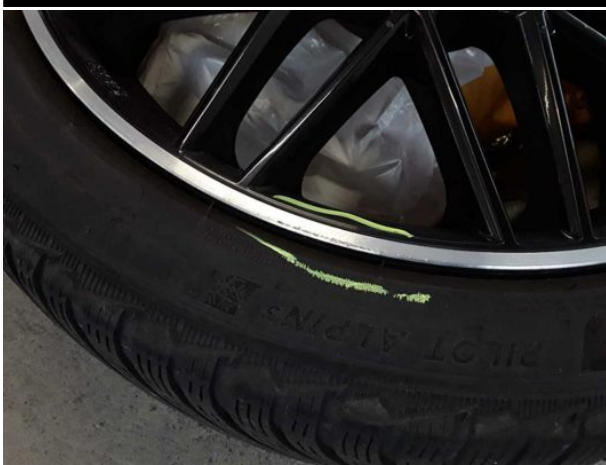
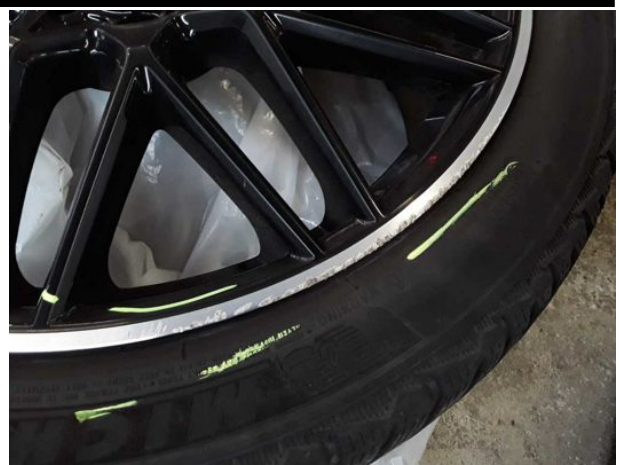
| No. | Component group | Description |
|---|---|---|
| 14 | 2nd wheel set | Alloy rim set - complete - Scratched - Loss in value |

**Damage #14:** 2nd wheel set: Alloy rim set - complete - Scratched - Loss in value

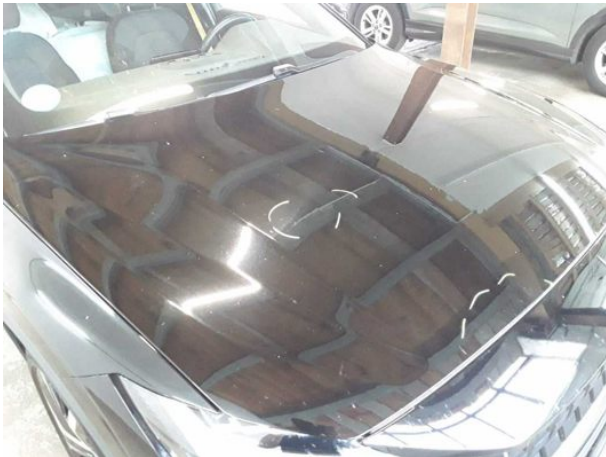
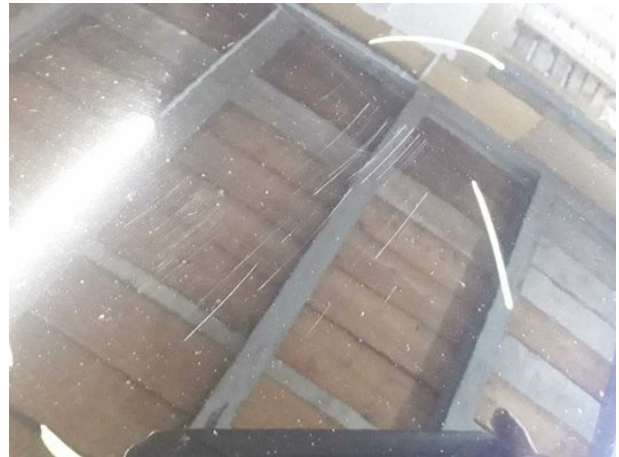
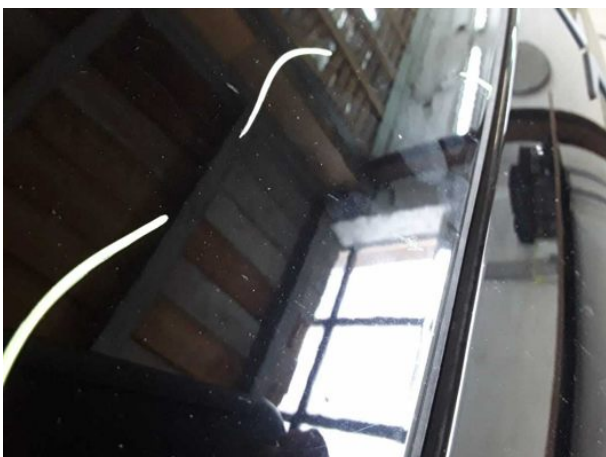
| No. | Component group | Description |
|---|---|---|
| 15 | Bonnet | Bonnet - Scratch(es) - Paint |

**Damage #15:** Bonnet: Bonnet - Scratch(es) - Paint

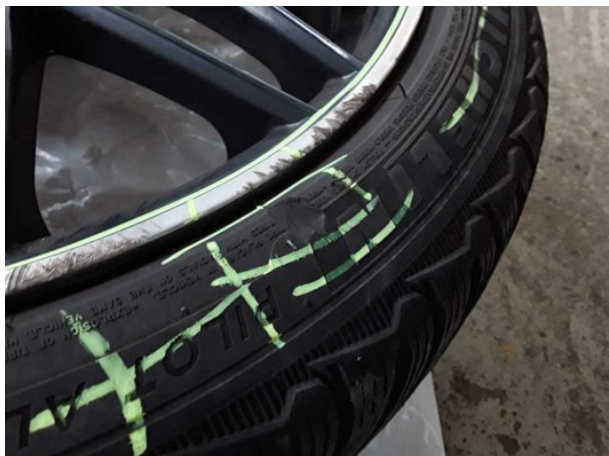
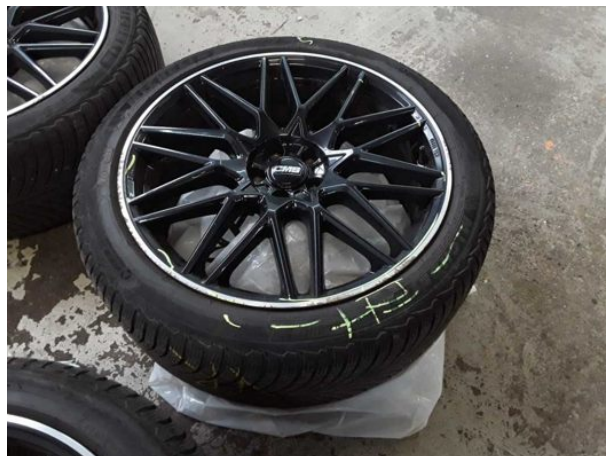
| Nr. | Bauteilgruppe | Beschreibung |
|---|---|---|
| 1 | 2.Radsatz | 1 Reifen - Abrieb |

**Beschädigung #1:** 2.Radsatz: 1 Reifen - Abrieb

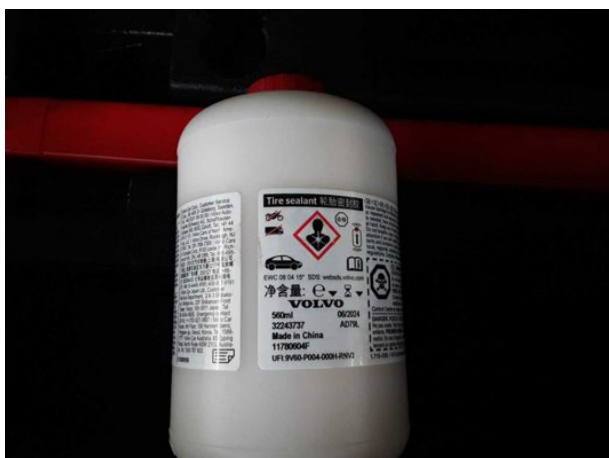
| Nr. | Bauteilgruppe | Beschreibung |
|---|---|---|
| 2 | Ausrüstung | Tirefit Füllmittel - abgelaufen - erneuern |

**Beschädigung #2:** Ausrüstung: Tirefit Füllmittel - abgelaufen - erneuern

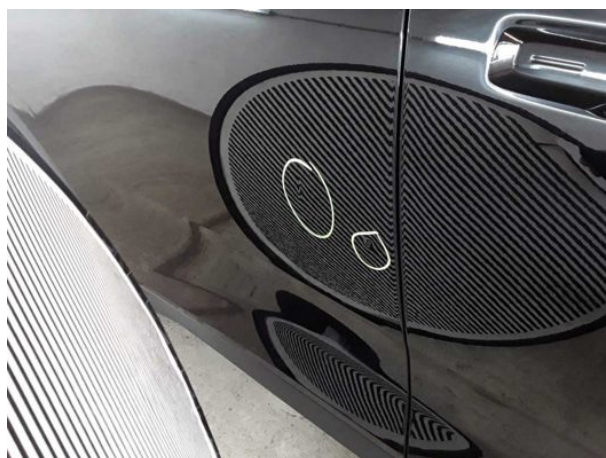
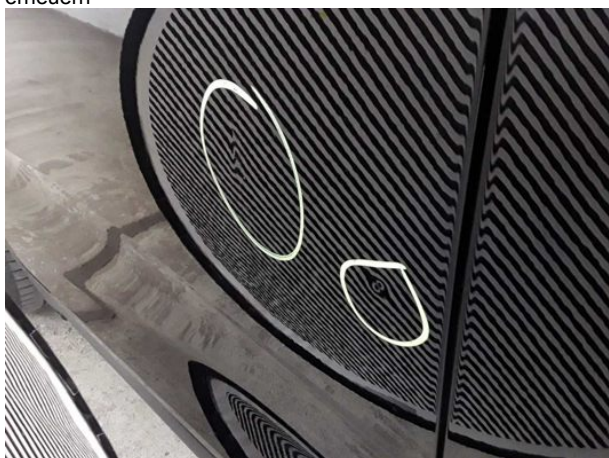
| Nr. | Bauteilgruppe | Beschreibung |
|---|---|---|
| 5 | Tür hinten rechts | Tür - Delle(n) - sanft instandsetzen |

**Beschädigung #5:** Tür hinten rechts: Tür - Delle(n) - sanft instandsetzen

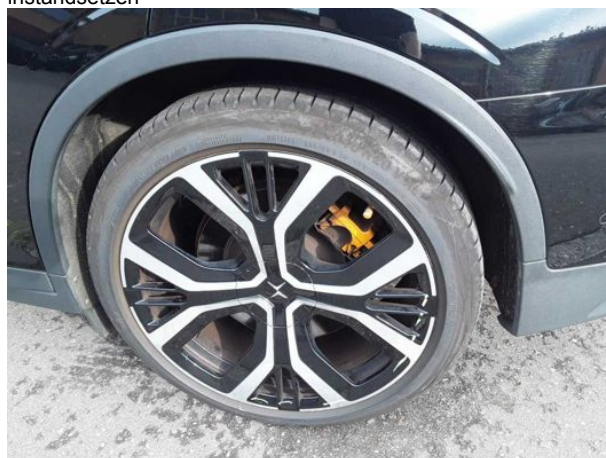
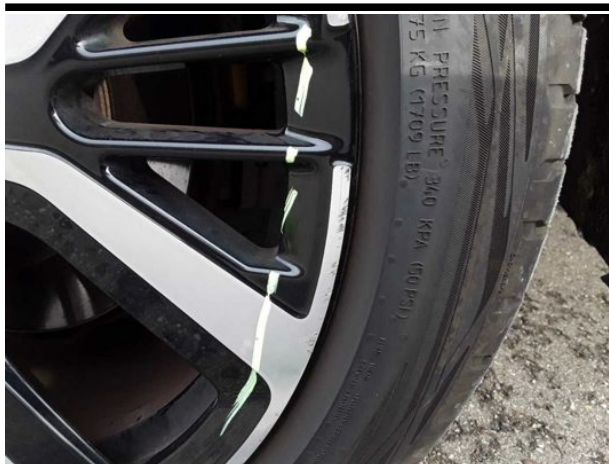
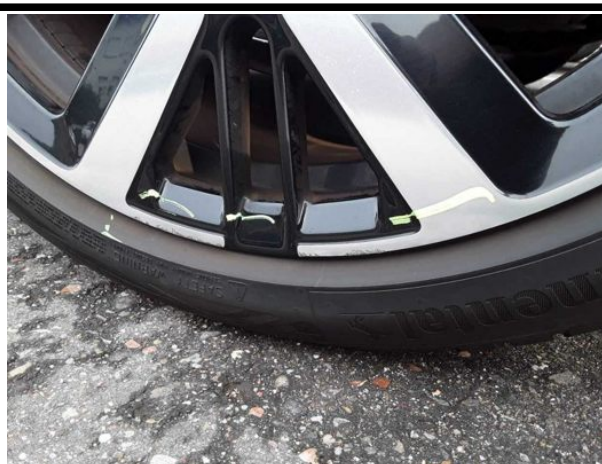
| Nr. | Bauteilgruppe | Beschreibung |
|---|---|---|
| 6 | Rad/Reifen | Leichtmetallfelge hinten links - verkratzt / verschürft - Wertminderung |

**Beschädigung #6:** Rad/Reifen: Leichtmetallfelge hinten links - verkratzt / verschürft - Wertminderung

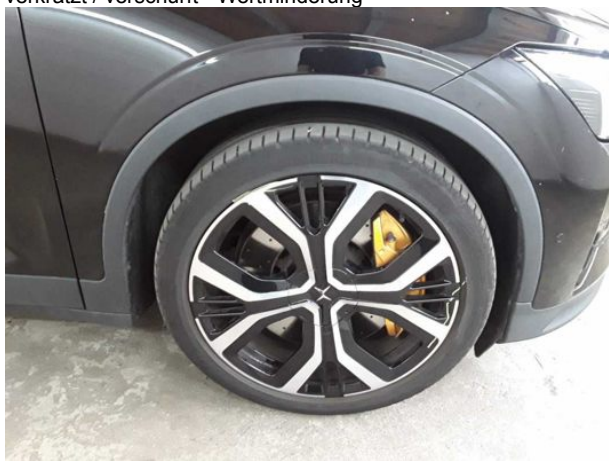
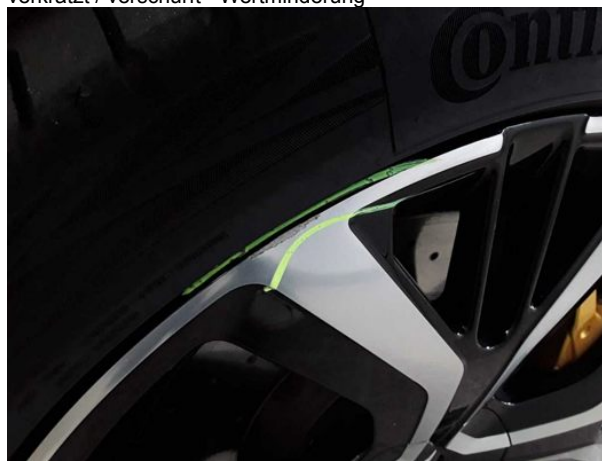
| Nr. | Bauteilgruppe | Beschreibung |
|---|---|---|
| 7 | Rad/Reifen | Leichtmetallfelge vorn rechts - verkratzt / verschürft - Wertminderung |

**Beschädigung #7:** Rad/Reifen: Leichtmetallfelge vorn rechts - verkratzt / verschürft - Wertminderung

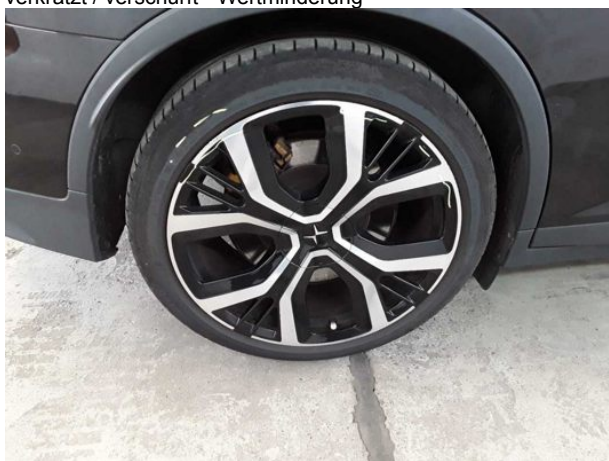
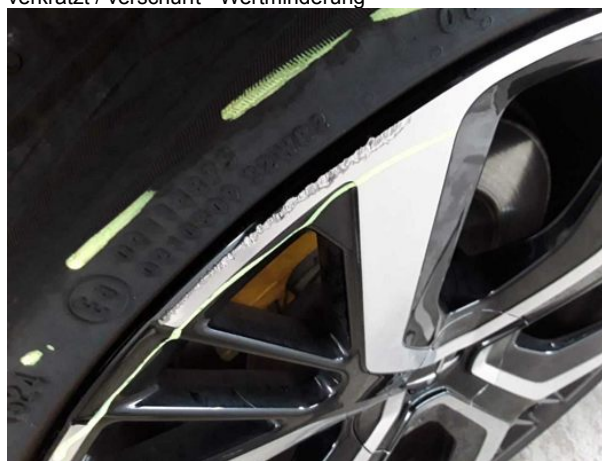
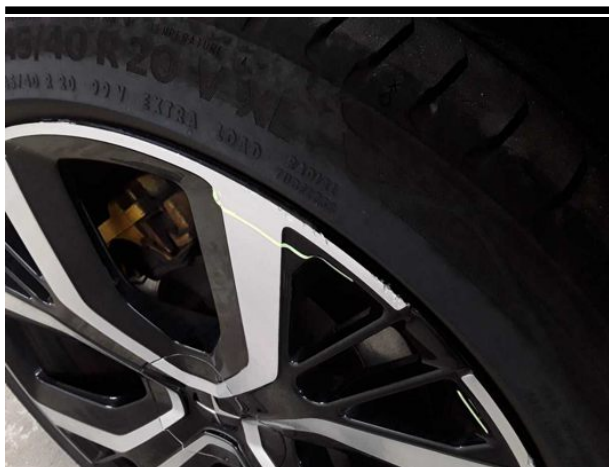
| Nr. | Bauteilgruppe | Beschreibung |
|---|---|---|
| 8 | Rad/Reifen | Leichtmetallfelge hinten rechts - verkratzt / verschürft - Wertminderung |

**Beschädigung #8:** Rad/Reifen: Leichtmetallfelge hinten rechts - verkratzt / verschürft - Wertminderung

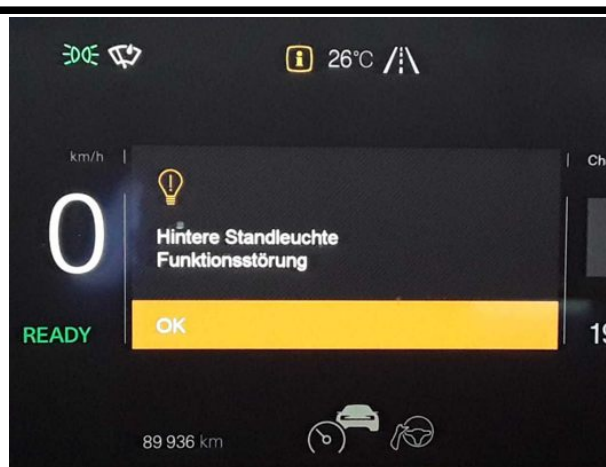
| Nr. | Bauteilgruppe | Beschreibung |
|---|---|---|
| 9 | elektronische Systeme | elektronische Systeme (Beleuchtung) - Befund festlegen - Diagnose durchführen |

**Beschädigung #9:** elektronische Systeme: elektronische Systeme (Beleuchtung) - Befund festlegen - Diagnose

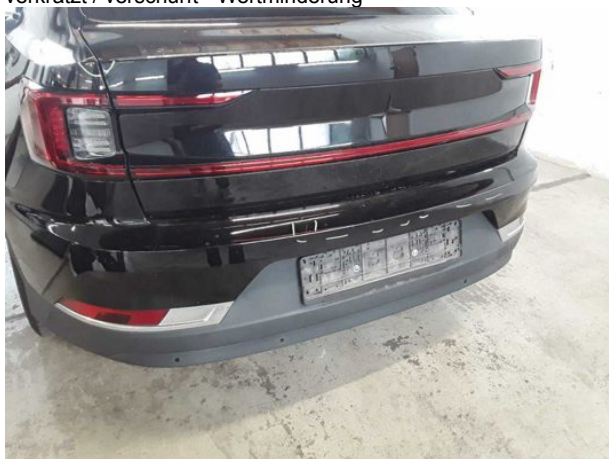
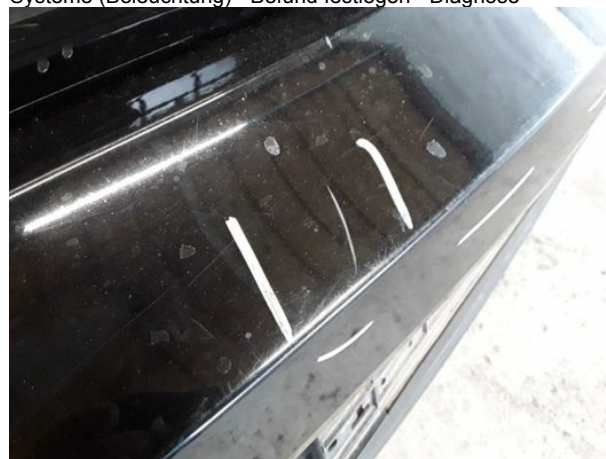
| Nr. | Bauteilgruppe | Beschreibung |
|---|---|---|
| 10 | Stoßfänger hinten | Stoßfänger hinten - Kratzer - lackieren |

**Beschädigung #10:** Stossfänger hinten: Stossfänger hinten - Kratzer - lackieren

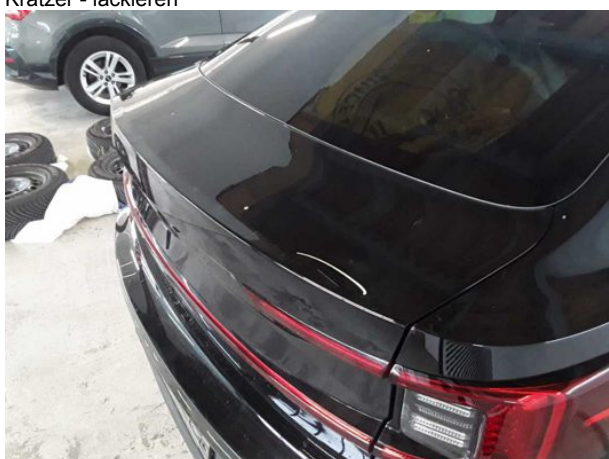
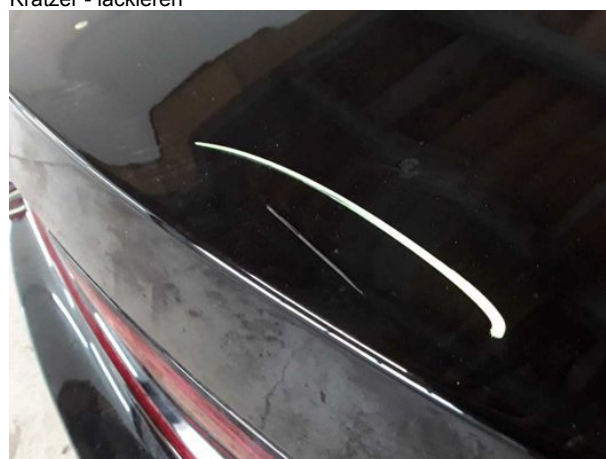
| Nr. | Bauteilgruppe | Beschreibung |
|---|---|---|
| 11 | Heckklappe/-tür | Heckklappe - Kratzer - lackieren |

**Beschädigung #11:** Heckklappe/-tür: Heckklappe - Kratzer - lackieren

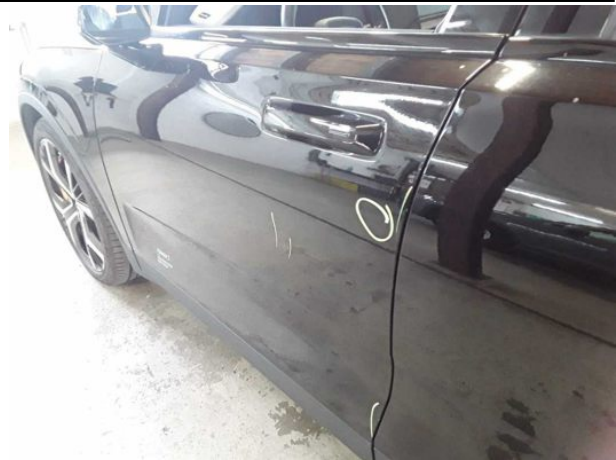
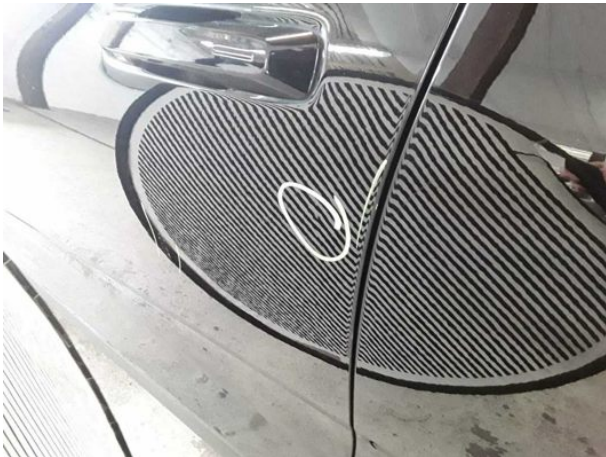
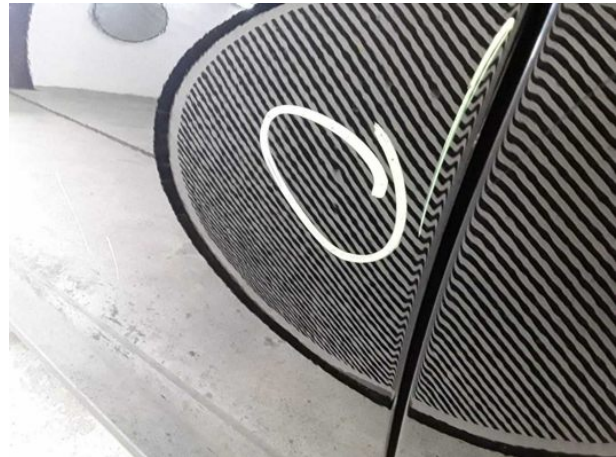
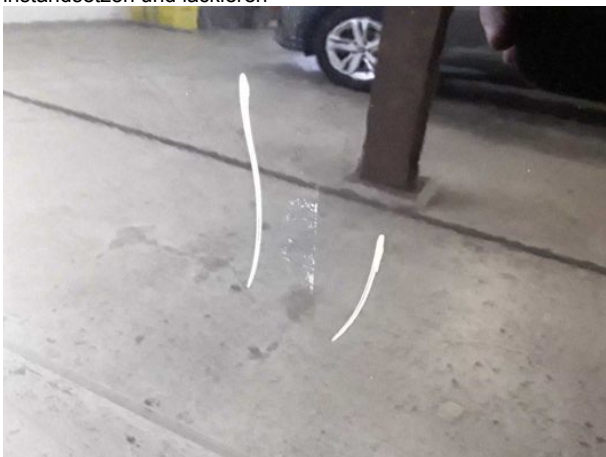
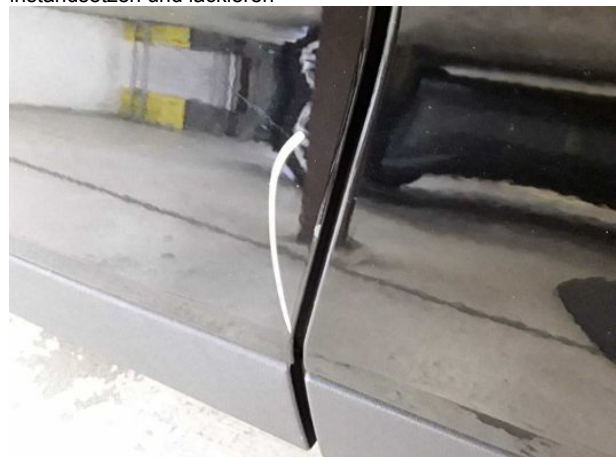
| Nr. | Bauteilgruppe | Beschreibung |
|---|---|---|
| 12 | Tür vorn links | Tür - Delle / Lackschaden - instandsetzen und lackieren |

**Beschädigung #12:** Tür vorn links: Tür - Delle / Lackschaden - instandsetzen und lackieren

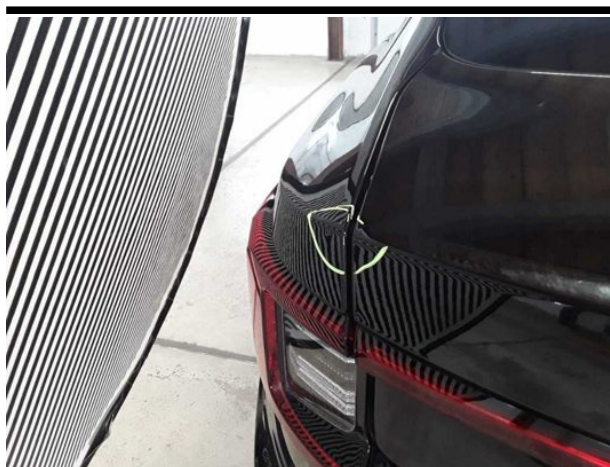
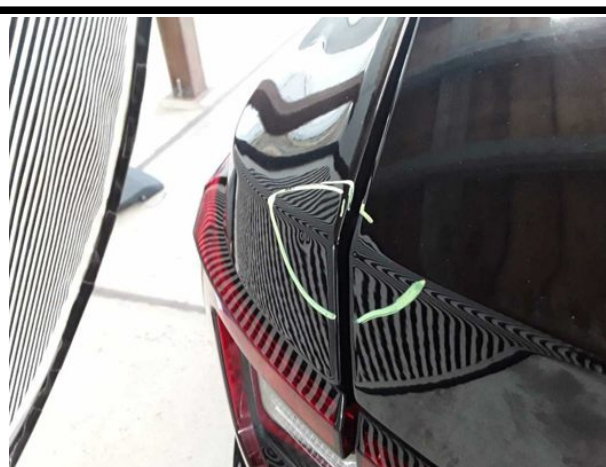
| Nr. | Bauteilgruppe | Beschreibung |
|---|---|---|
| 13 | Seitenwand links | Seitenwand - Delle(n) - instandsetzen und lackieren |

**Beschädigung #13:** Seitenwand links: Seitenwand - Delle(n) - instandsetzen und lackieren

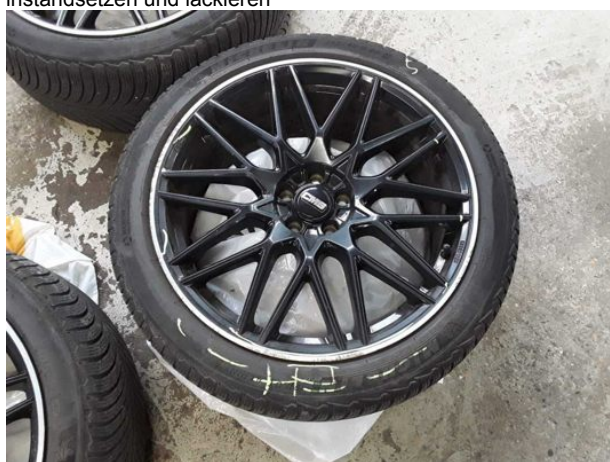
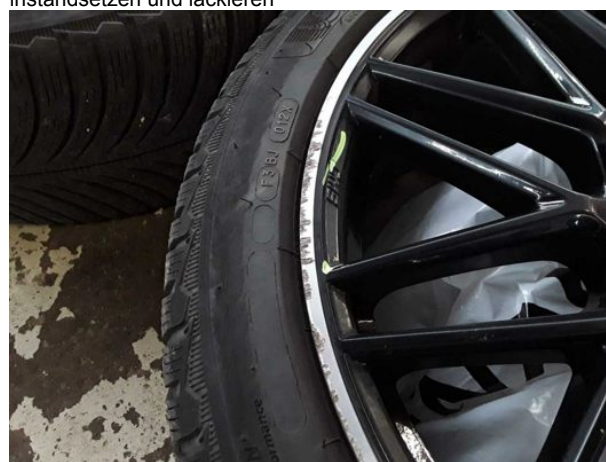
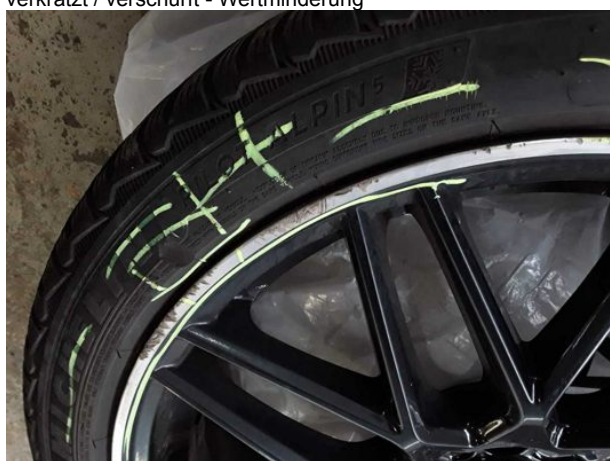
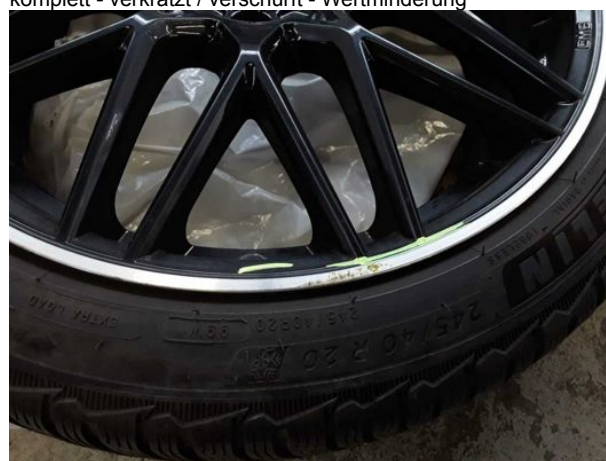
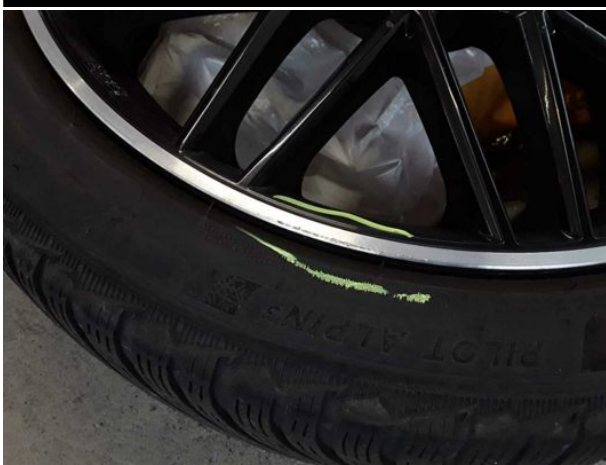
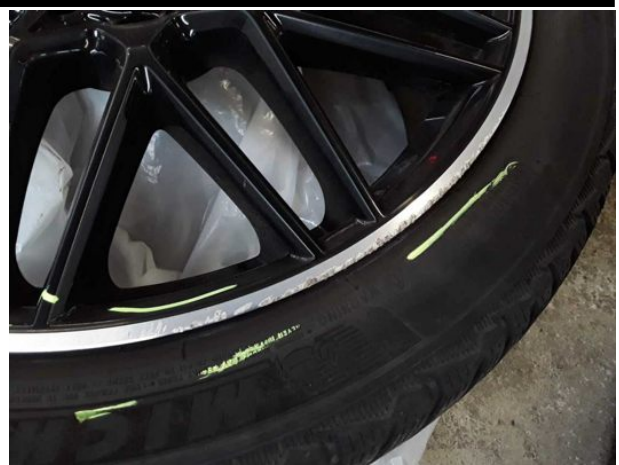
| Nr. | Bauteilgruppe | Beschreibung |
|---|---|---|
| 14 | 2.Radsatz | Leichtmetallfelgensatz komplett - verkratzt / verschürft - Wertminderung |

**Beschädigung #14:** 2.Radsatz: Leichtmetallfelgensatz komplett - verkratzt / verschürft - Wertminderung

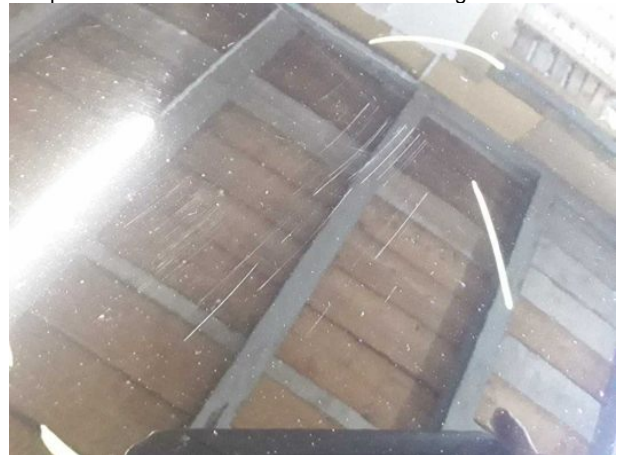
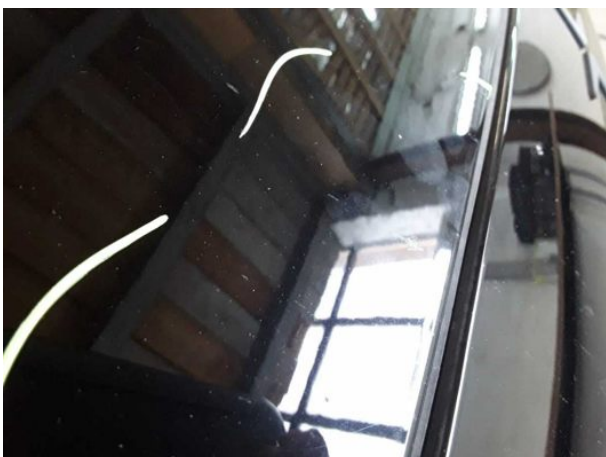
| Nr. | Bauteilgruppe | Beschreibung |
|---|---|---|
| 15 | Motorhaube | Motorhaube - Kratzer - lackieren |

**Beschädigung #15:** Motorhaube: Motorhaube - Kratzer - lackieren
