# Zustandsbericht

- Protokoll der Fahrzeugbewertung -

Berichts-Nr: 10356823  
vom: 02.04.2026

**Auftrags-Nr:** 1002387003  
**Besichtigt am:** 02.04.2026 14:49  
**Berichts-Nr:** 10356823  
**FIN:** WVVWZZZAAZND016067

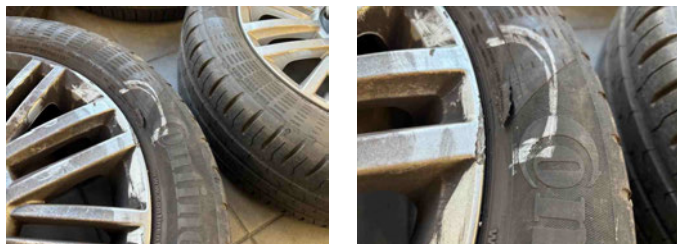
| Nr | Bauteil | Schadensbeschreibung | Reparaturempfehlung |
|---|---|---|---|
| 9 | Zusätzliche(r) Reifen | Riss | Ersetzen |

## 9 - Zusätzliche(r) Reifen - Riss - Ersetzen

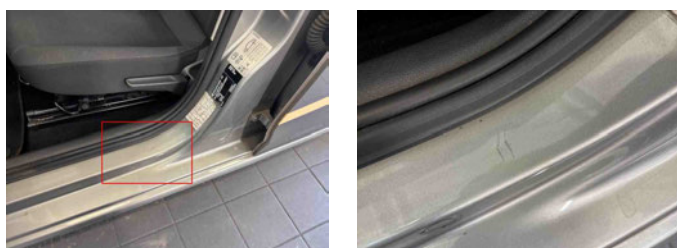
| Nr | Bauteil | Schadensbeschreibung | Reparaturempfehlung |
|---|---|---|---|
| 10 | Einstiegsschweller vorne links | Kratzer | Smart Repair |

## 10 - Einstiegsschweller vorne links - Kratzer - Smart Repair

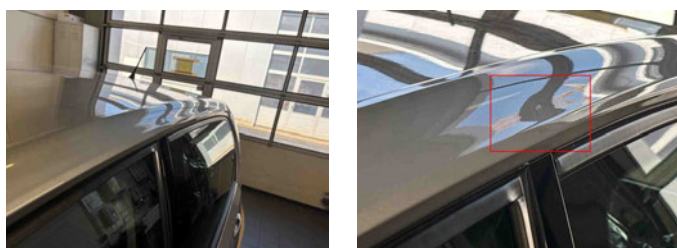
| Nr | Bauteil | Schadensbeschreibung | Reparaturempfehlung |
|---|---|---|---|
| 11 | Dachholm links | Delle(n) | Kaltdrücken |

## 11 - Dachholm links - Delle(n) - Kaltdrücken

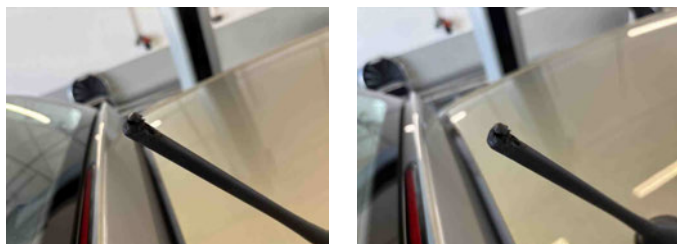
| Nr | Bauteil | Schadensbeschreibung | Reparaturempfehlung |
|---|---|---|---|
| 13 | Antenne | Beschädigt | Ersetzen |

## 13 - Antenne - Beschädigt - Ersetzen
