# Wertgutachten

Protokollnummer: 46655062  
Auftrags-Nr / Referenz:  
Besichtigungsdatum: 23.07.2026  
Sachverständiger: Sven Krüger  
Besichtigung durch: Sven Krüger

| Hersteller / Modell | Mercedes-Benz Vito | | |

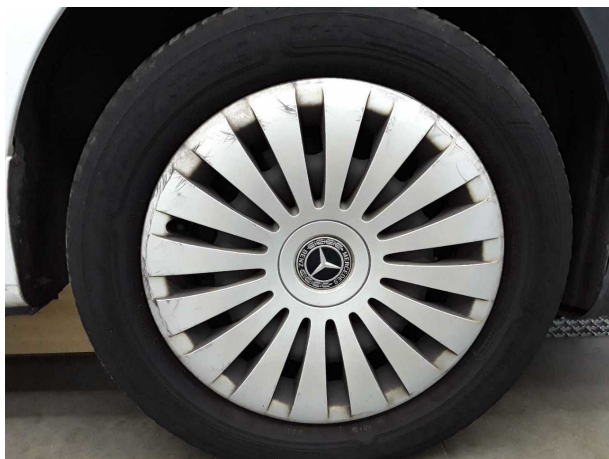
| Nr. | Bauteilgruppe | Beschreibung | Kosten (netto) |
|---|---|---|---|
| 1 | Rad/Reifen | Radblende vorn rechts - verkratzt / verschürft - erneuern | 20,00 € |

**Beschädigung #1:** Rad/Reifen: Radblende vorn rechts - verkratzt / verschürft - erneuern

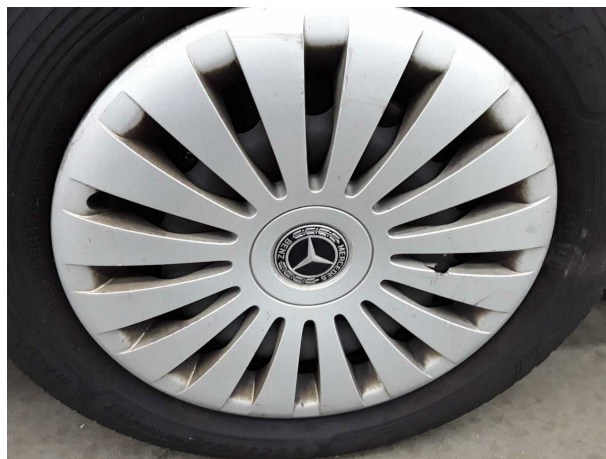
| Nr. | Bauteilgruppe | Beschreibung | Kosten (netto) |
|---|---|---|---|
| 2 | Rad/Reifen | Radblende hinten rechts - gebrochen / gerissen - erneuern | 20,00 € |

**Beschädigung #2:** Rad/Reifen: Radblende hinten rechts - gebrochen / gerissen - erneuern

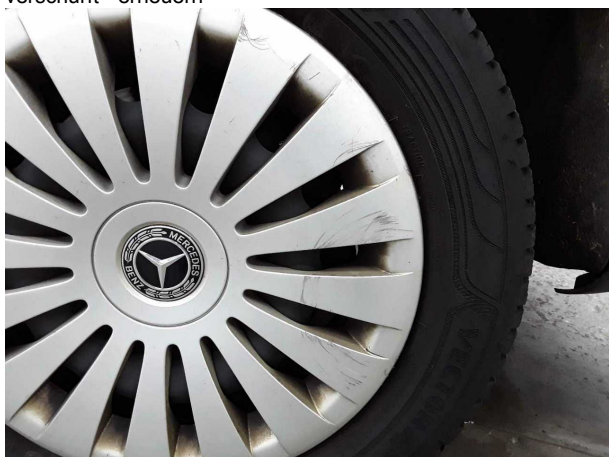
| Nr. | Bauteilgruppe | Beschreibung | Kosten (netto) |
|---|---|---|---|
| 3 | Rad/Reifen | Radblende hinten links - verkratzt / verschürft - erneuern | 20,00 € |

**Beschädigung #3:** Rad/Reifen: Radblende hinten links - verkratzt / verschürft - erneuern

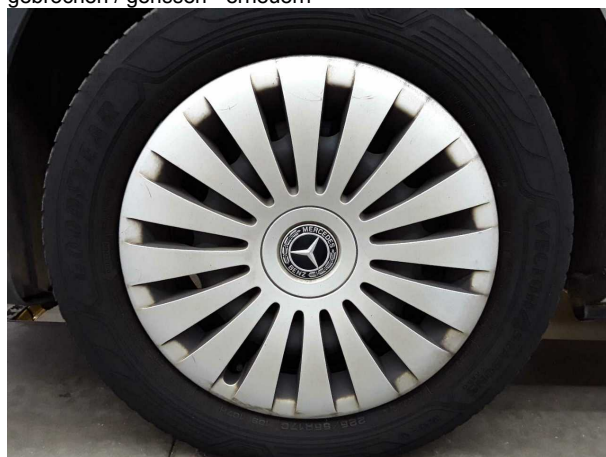
| Nr. | Bauteilgruppe | Beschreibung | Kosten (netto) |
|---|---|---|---|
| 4 | Rad/Reifen | Radblende vorn links - verkratzt / verschürft - erneuern | 20,00 € |

**Beschädigung #4:** Rad/Reifen: Radblende vorn links - verkratzt / verschürft - erneuern

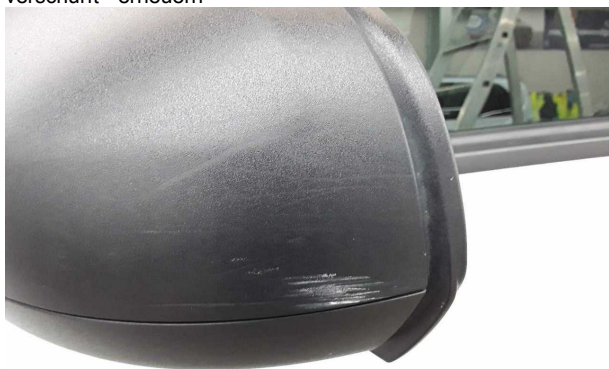
| Nr. | Bauteilgruppe | Beschreibung | Kosten (netto) |
|---|---|---|---|
| 5 | Außenspiegel links | Abdeckkappe - verkratzt / verschürft - Smart Repair | 20,00 € |

**Beschädigung #5:** Außenspiegel links: Abdeckkappe - verkratzt / verschürft - Smart Repair

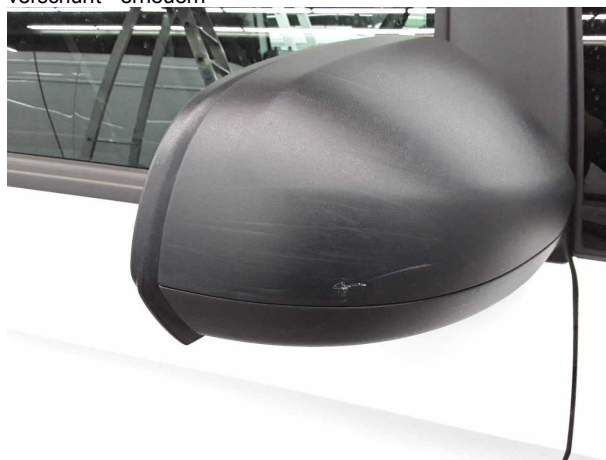
| Nr. | Bauteilgruppe | Beschreibung | Kosten (netto) |
|---|---|---|---|
| 6 | Außenspiegel rechts | Abdeckkappe - verkratzt / verschürft - Smart Repair | 20,00 € |

**Beschädigung #6:** Außenspiegel rechts: Abdeckkappe - verkratzt / verschürft - Smart Repair

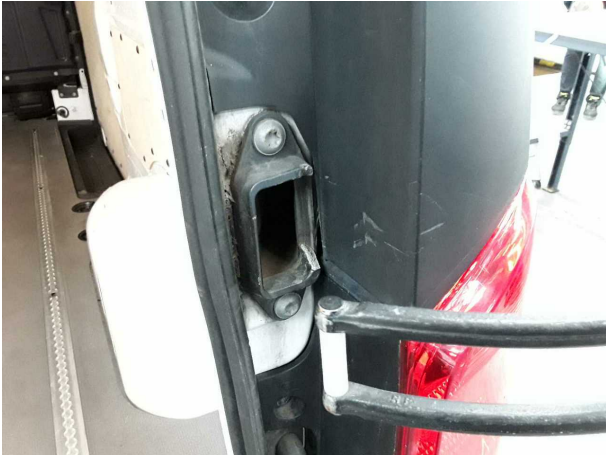
| Nr. | Bauteilgruppe | Beschreibung | Kosten (netto) |
|---|---|---|---|
| 7 | Sonstiges | Sonstiges (Halter , Mehrkosten können entstehen) - gebrochen / gerissen - erneuern | 50,00 € |

**Beschädigung #7:** Sonstiges: Sonstiges (Halter , Mehrkosten können entstehen) - gebrochen / gerissen - erneuern

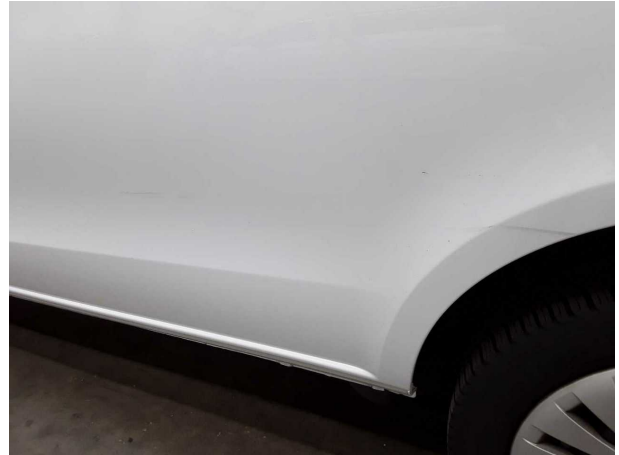
| Nr. | Bauteilgruppe | Beschreibung | Kosten (netto) |
|---|---|---|---|
| 8 | Seitenwand links | Seitenwand - verkratzt / verschürft - auslegen / polieren | 50,00 € |

**Beschädigung #8:** Seitenwand links: Seitenwand - verkratzt / verschürft - auslegen / polieren

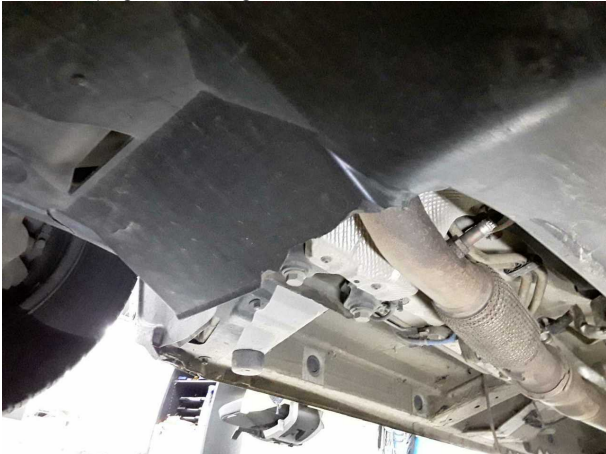
| Nr. | Bauteilgruppe | Beschreibung | Kosten (netto) |
|---|---|---|---|
| 10 | Motor | Motorverkleidung unten - gebrochen / gerissen - erneuern | 144,00 € |

**Beschädigung #10:** Motor: Motorverkleidung unten - gebrochen / gerissen - erneuern

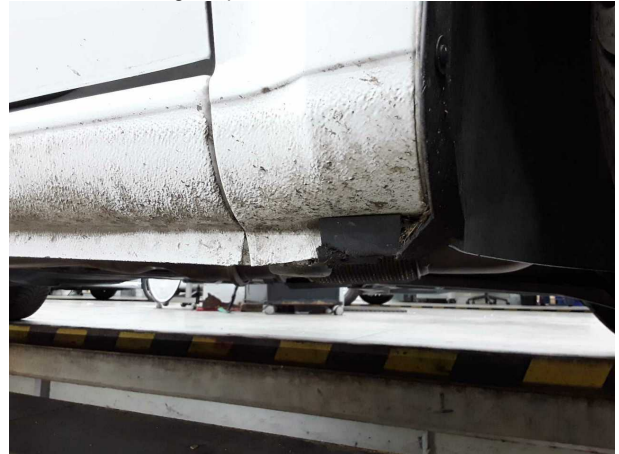
| Nr. | Bauteilgruppe | Beschreibung | Kosten (netto) |
|---|---|---|---|
| 11 | Schweller rechts | Schweller (Kotflügel, Mehrkosten können entstehen) - verformt - instandsetzen und lackieren | 150,00 € |

**Beschädigung #11:** Schweller rechts: Schweller (Kotflügel, Mehrkosten können entstehen) - verformt - instandsetzen und

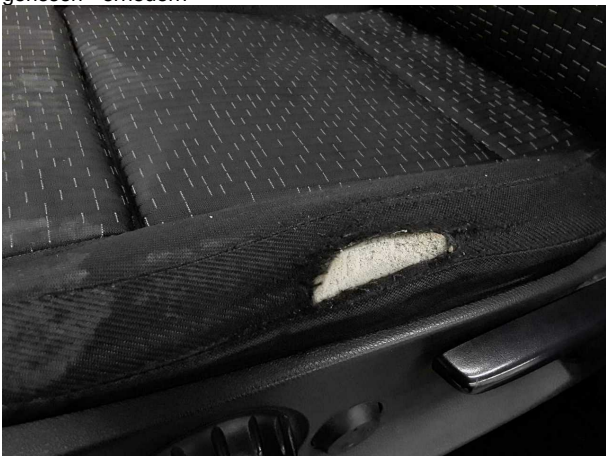
| Nr. | Bauteilgruppe | Beschreibung | Kosten (netto) |
|---|---|---|---|
| 12 | Sitz vorn | Sitzpolster links - verschlissen - erneuern | 219,00 € |

**Beschädigung #12:** Sitz vorn: Sitzpolster links - verschlissen - erneuern

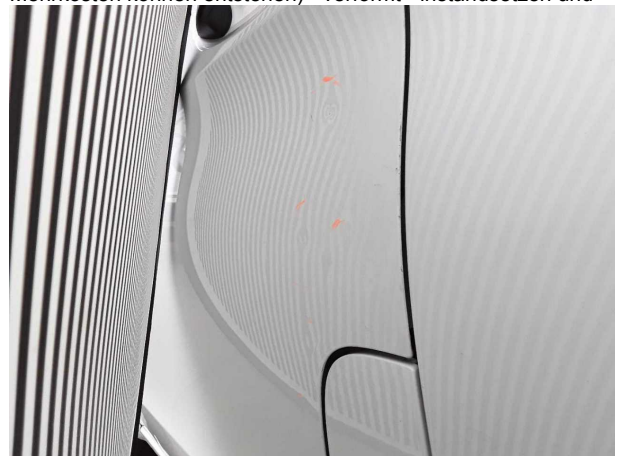
| Nr. | Bauteilgruppe | Beschreibung | Kosten (netto) |
|---|---|---|---|
| 13 | Tür vorn links | Tür - Delle / Lackschaden - Smart Repair | 250,00 € |

**Beschädigung #13:** Tür vorn links: Tür - Delle / Lackschaden - Smart Repair

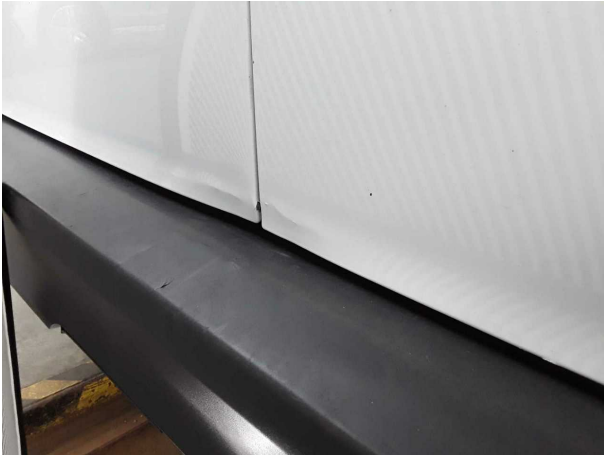
| Nr. | Bauteilgruppe | Beschreibung | Kosten (netto) |
|---|---|---|---|
| 14 | Heckklappe/-tür | Hecktür rechts - Delle / Lackschaden - instandsetzen und lackieren | 250,00 € |

**Beschädigung #14:** Heckklappe/-tür: Hecktür rechts - Delle / Lackschaden - instandsetzen und lackieren

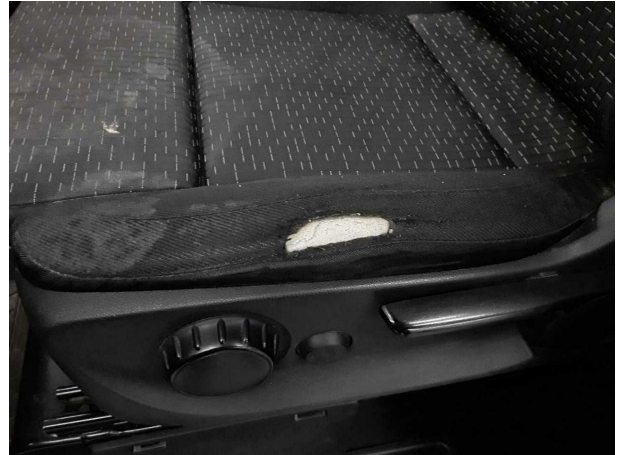
| Nr. | Bauteilgruppe | Beschreibung | Kosten (netto) |
|---|---|---|---|
| 15 | Sitz vorn | Sitzbezug links - gebrochen / gerissen - erneuern | 370,00 € |

**Beschädigung #15:** Sitz vorn: Sitzbezug links - gebrochen / gerissen - erneuern

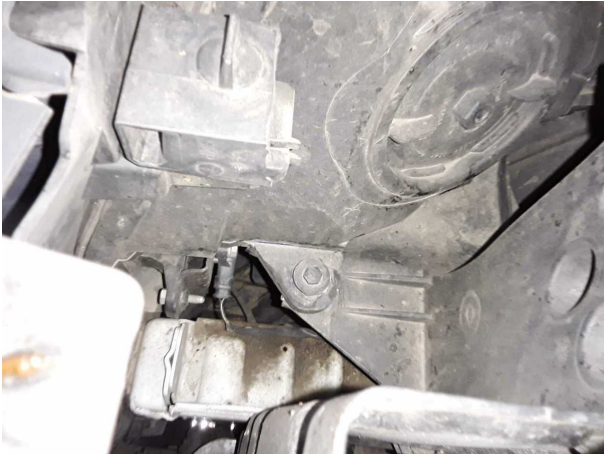
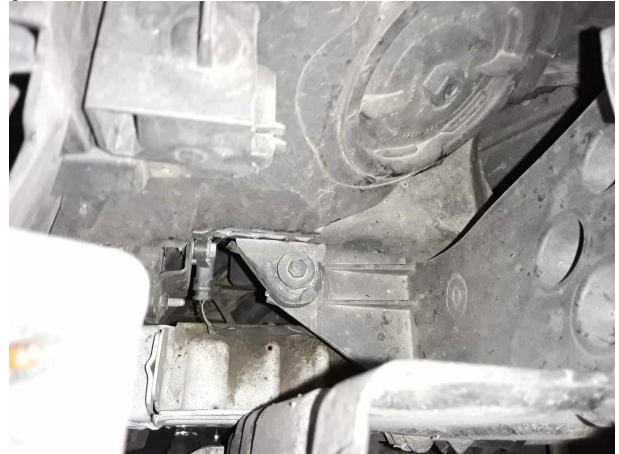
| Nr. | Bauteilgruppe | Beschreibung | Kosten (netto) |
|---|---|---|---|
| 16 | Scheinwerfer | Scheinwerfer rechts (Mehrkosten können entstehen) - gebrochen / gerissen - erneuern | 393,00 € |

**Beschädigung #16:** Scheinwerfer: Scheinwerfer rechts (Mehrkosten können entstehen) - gebrochen / gerissen - erneuern

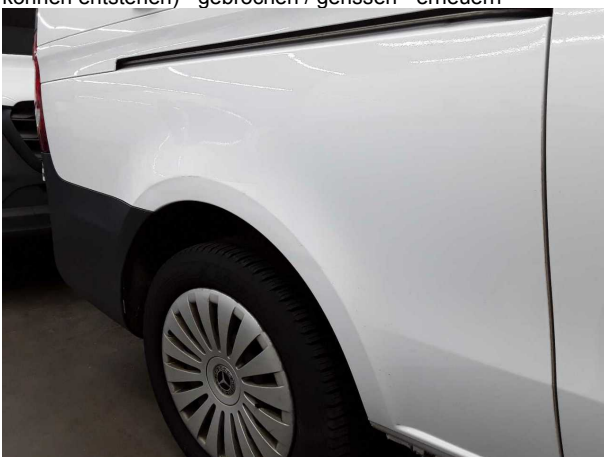
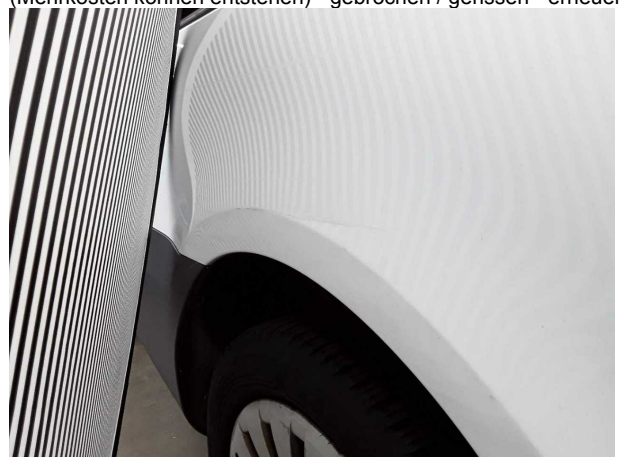
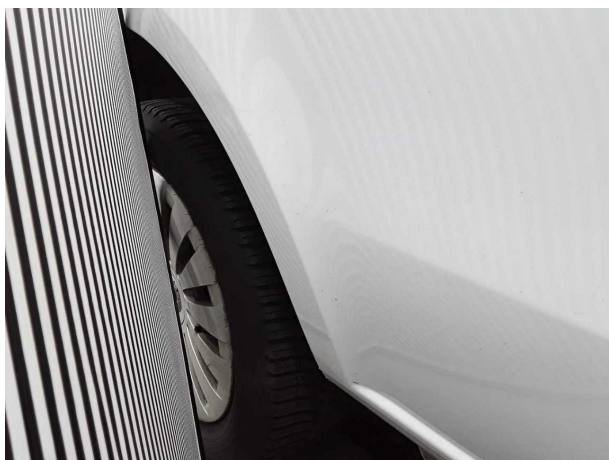
| Nr. | Bauteilgruppe | Beschreibung | Kosten (netto) |
|---|---|---|---|
| 17 | Seitenwand rechts | Seitenwand - Delle / Lackschaden - instandsetzen und lackieren | 450,00 € |

**Beschädigung #17:** Seitenwand rechts: Seitenwand - Delle / Lackschaden - instandsetzen und lackieren

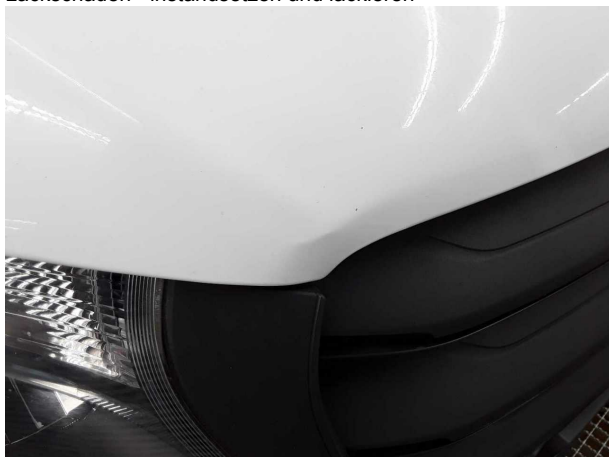
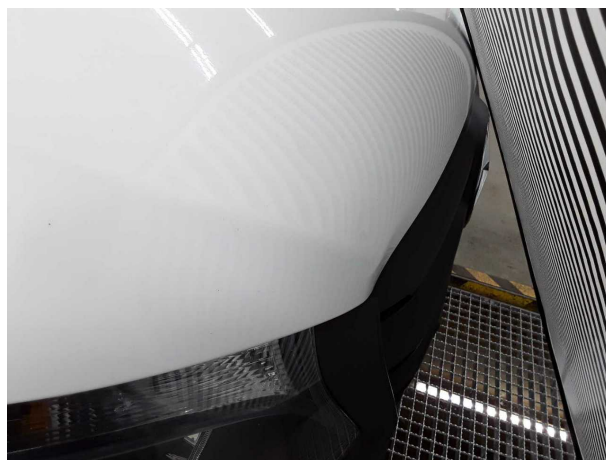
| Nr. | Bauteilgruppe | Beschreibung | Kosten (netto) |
|---|---|---|---|
| 18 | Motorhaube | Motorhaube - Delle / Lackschaden - instandsetzen und lackieren | 481,00 € |

**Beschädigung #18:** Motorhaube: Motorhaube - Delle / Lackschaden - instandsetzen und lackieren

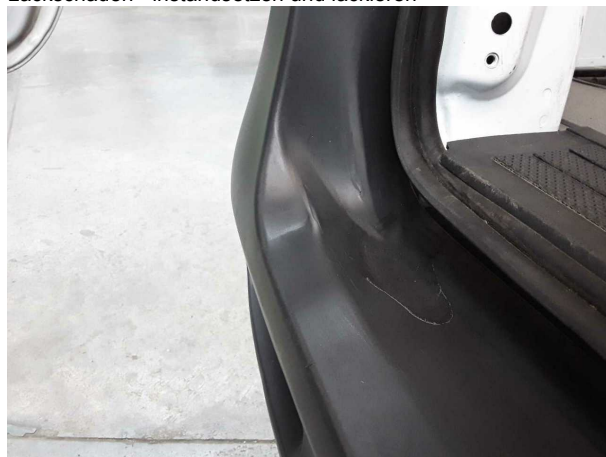
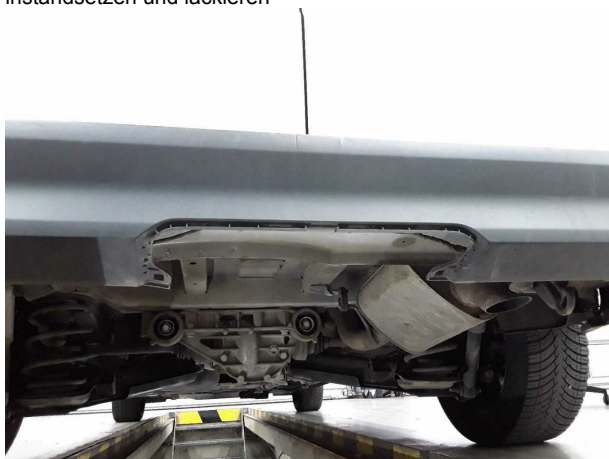
| Nr. | Bauteilgruppe | Beschreibung | Kosten (netto) |
|---|---|---|---|
| 19 | Stoßfänger hinten | Stoßfänger hinten (Mehrkosten können entstehen) - verformt - erneuern | 538,00 € |

**Beschädigung #19:** Stossfänger hinten: Stossfänger hinten (Mehrkosten können entstehen) - verformt - erneuern

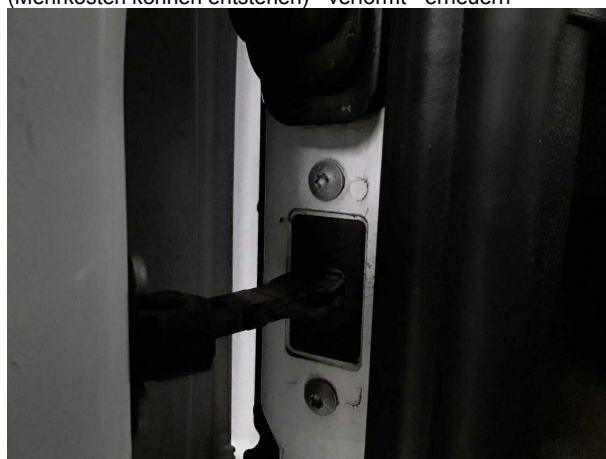
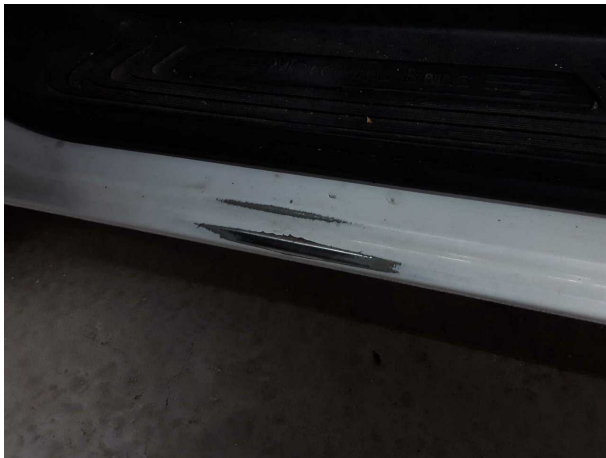
| Nr. | Bauteilgruppe | Beschreibung | Kosten (netto) |
|---|---|---|---|
| 20 | Karosserie | A-Säule links (Mehrkosten können entstehen) - gebrochen / gerissen - instandsetzen/lackieren (S2) | 559,00 € |

**Beschädigung #20:** Karosserie: A-Säule links (Mehrkosten können entstehen) - gebrochen / gerissen - instandsetzen/lackieren (S2)

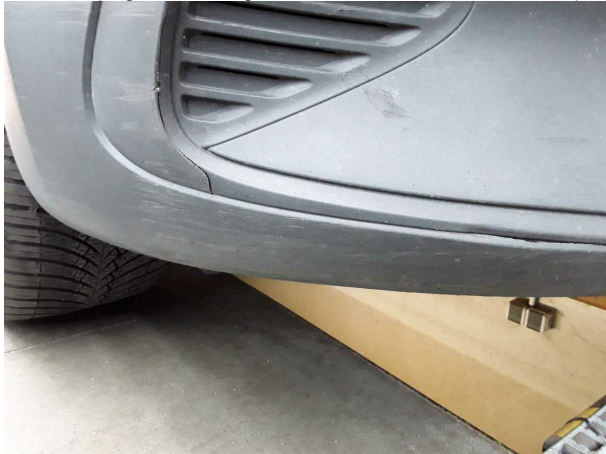
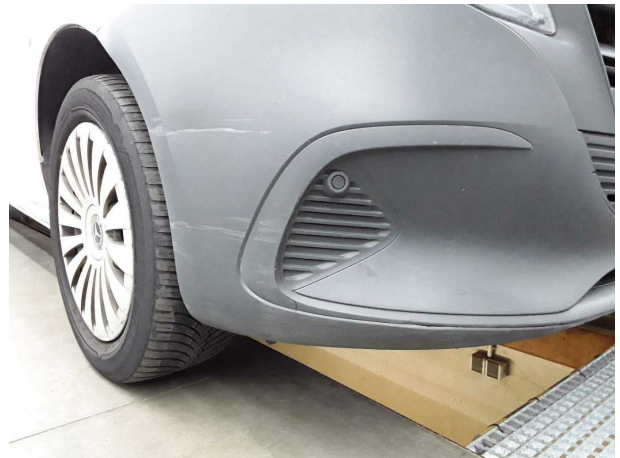
| Nr. | Bauteilgruppe | Beschreibung | Kosten (netto) |
|---|---|---|---|
| 21 | Stoßfänger vorn | Stoßfänger mit Parktronic (Gebrochen) - verkratzt / verschürft - erneuern | 609,00 € |

**Beschädigung #21:** Stossfänger vorn: Stossfänger mit Parktronic (Gebrochen) - verkratzt / verschürft - erneuern

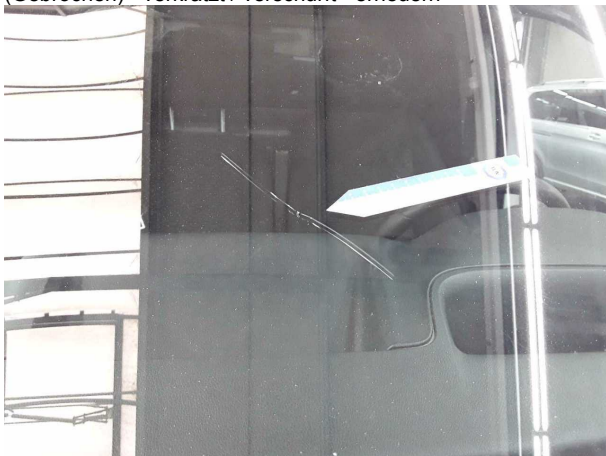
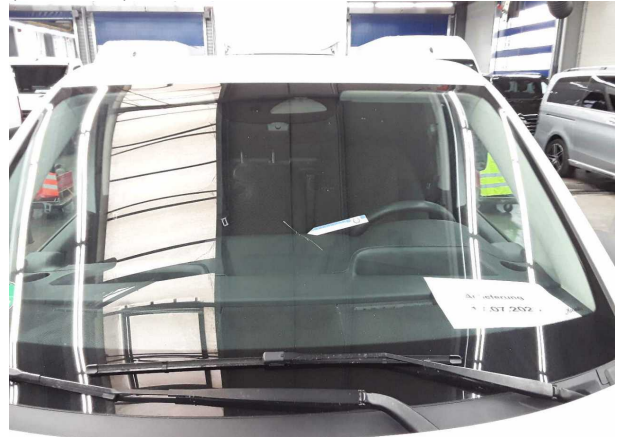
| Nr. | Bauteilgruppe | Beschreibung | Kosten (netto) |
|---|---|---|---|
| 22 | Verglasung | Frontscheibe mit Spurhalteassistent (Mehrkosten können entstehen) - gebrochen / gerissen - erneuern | 1.049,00 € |

- Das Fahrzeug war zum Zeitpunkt der Besichtigung, aufgrund des unter Unfall oder wertmindernden Faktoren aufgeführten Schadenmerkmals, nicht betriebs bzw. verkehrssicher.  
Dies hat folgenden Grund: Frontscheibe

**Beschädigung #22:** Verglasung: Frontscheibe mit Spurhalteassistent (Mehrkosten können entstehen) - gebrochen / gerissen - erneuern

**Beschädigung #22:** Verglasung: Frontscheibe mit Spurhalteassistent (Mehrkosten können entstehen) - gebrochen /

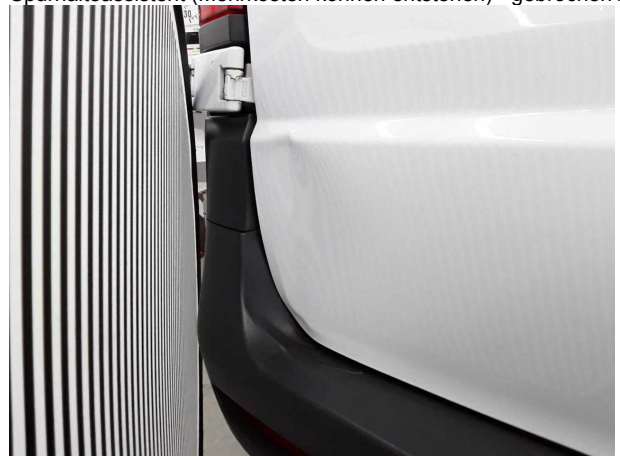
| Nr. | Bauteilgruppe | Beschreibung | Kosten (netto) |
|---|---|---|---|
| 23 | Heckklappe/-tür | Hecktür links - verformt - erneuern | 1.247,00 € |

**Beschädigung #23:** Heckklappe/-tür: Hecktür links - verformt - erneuern
