# Zustandsbericht

Protokollnummer: 45761608  
Auftrags-Nr / Referenz: 50433420\_1  
Besichtigungsdatum: 25.03.2026

Hersteller / Modell	Renault Kangoo Rapid TCe100 FAP Advance		
Kennzeichen	NE-MC 8882	Fahrgestellnummer	VF1RFK00970189600
Erstzulassung	15.11.2022	Laufleistung (abgelesen)	51.293 km
HSN/TSN	3333 / BPA 00582	Kraftstoffart / Zylinder	Benzin / 4
Fahrzeugart	Transporter	Antriebsart	Frontantrieb
Schadstoffklasse	EURO6;WLTP;AQ;PI/CI; N1 II	Getriebe / Anzahl Gänge	Manuell
Farbe	Weiß Uni	Besichtigungszustand	ausreichend
Leistung / Hubraum	75 kW / 1.332 ccm	Nächste HU	07/2027
Wartungsheft / Nachweis	nicht vorhanden	Restlauf bis Service	
Letzte Wartung		Polsterart	Stoff
Vorschaden	Keine Feststellbar	Polsterfarbe	Schwarz
Nachlackierung	Keine Feststellbar	zul. Gesamtgewicht	1.970 kg
Dokumente	ZB I vorhanden	Anzahl Halter	unbekannt
Schlüssel soll/ist	2/2	Anzahl Sitze / Türen	2 / 4
Vertragsnummer	50433420_1	Re-Import	Nein

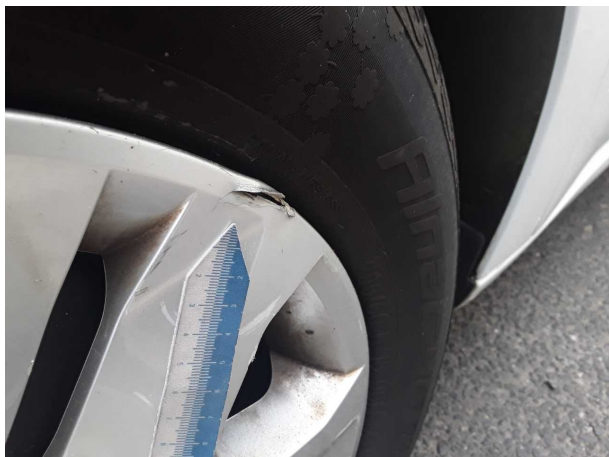
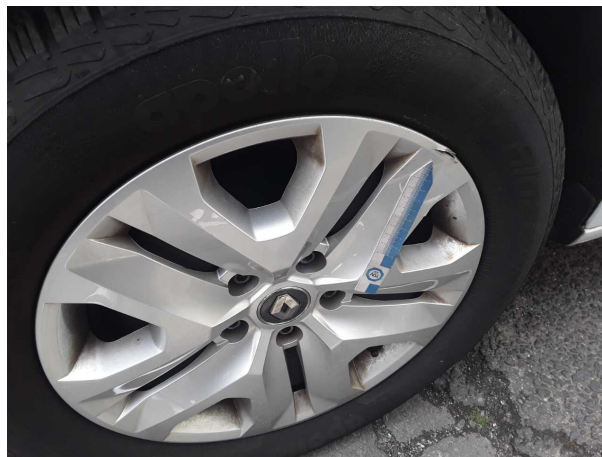
Nr.	Bauteilgruppe	Beschreibung
1	Rad/Reifen	Radblende vorn links - gebrochen / gerissen - erneuern
2	Interieur	Laderaumboden - verkratzt / verschürft - Wertminderung
3	Sonstiges	Inspektion/Wartung - kein Nachweis - Wertminderung

**Beschädigung #1:** Rad/Reifen: Radblende vorn links - gebrochen / gerissen - erneuern

**Beschädigung #1:** Rad/Reifen: Radblende vorn links - gebroche... gerissen - erneuern

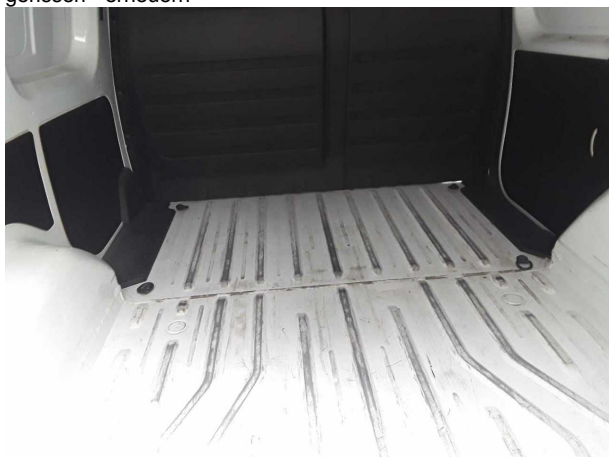
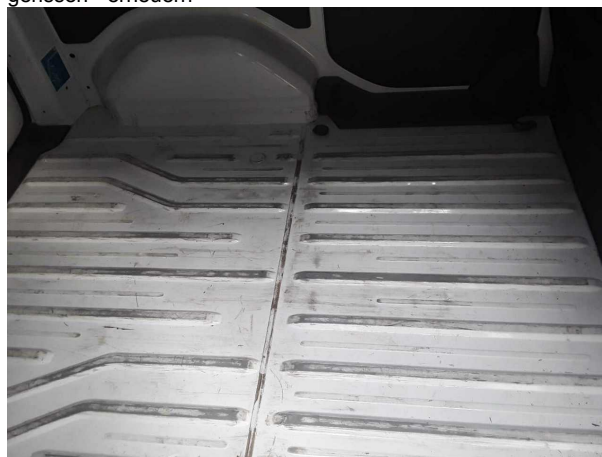
**Beschädigung #2:** Interieur: Laderraumboden - verkratzt / verschürft - Wertminderung
