# Gutachten

<b>Betreff</b>	[REDACTED]
<b>Auftrag durch</b>	[REDACTED] [REDACTED] [REDACTED]
<b>Besichtigungsdatum / Ort</b>	19.05.2026
<b>Fahrzeugart</b>	Transporter
<b>Hersteller</b>	Mercedes-Benz
<b>Modell / Verkaufsbezeichnung</b>	Vito 110 CDI Kasten Lang
<b>Schlüssel-Nummern HSN / TSN</b>	2222 BDX 01783
<b>Fahrzeug-Identnummer</b>	W1VVJBEZ3S4411323
<b>Anzahl Besitzer</b>	1
<b>Erstzulassung</b>	31.05.2024
<b>Nächste HU</b>	05/2026
<b>Fahrzeug Dokumente</b>	Zum Zeitpunkt der Besichtigung lagen die Zulassungsbescheinigung Teil 1 (Schein) sowie die Zulassungsbescheinigung Teil 2 (Brief) vor. (Kopie) ZB Teil 1 (Schein) nicht entgegen genommen
<b>Nummer ZB2</b>	HE674600
<b>Fahrzeug Kennzeichen</b>	Kennzeichen nicht entgegen genommen
<b>Laufleistung</b>	164.675 km / abgelesen
<b>Farbe / Farbcode</b>	7103 schwarzgrau
<b>Antriebsart</b>	Heckantrieb
<b>Kraftstoffart</b>	Diesel
<b>Hubraum / Leistung</b>	1.950 ccm/ 75 kW
<b>Zylinder / Schadstoffklasse</b>	4 / EURO6;WLTP;EA;PI/CI;M, N1, N2

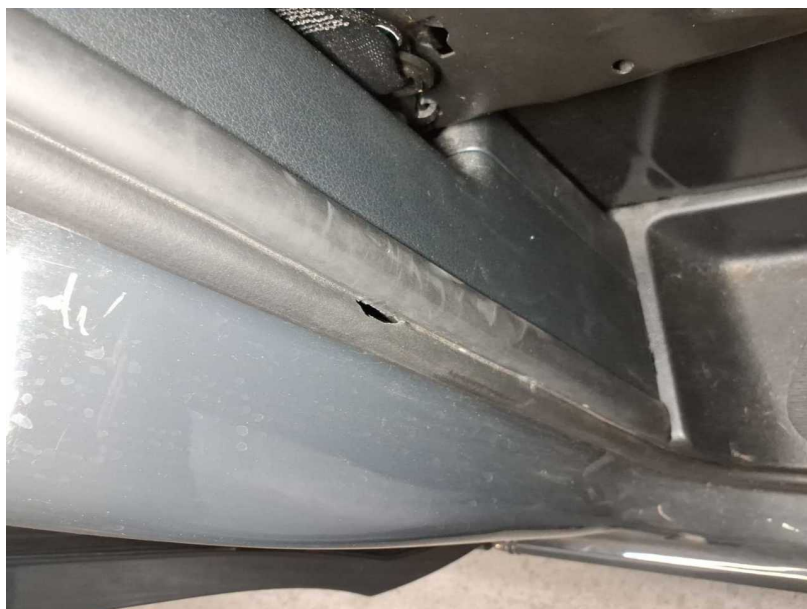
Beschädigung #1: Tür vorn rechts: Türdichtung - gebrochen / gerissen - erneuern

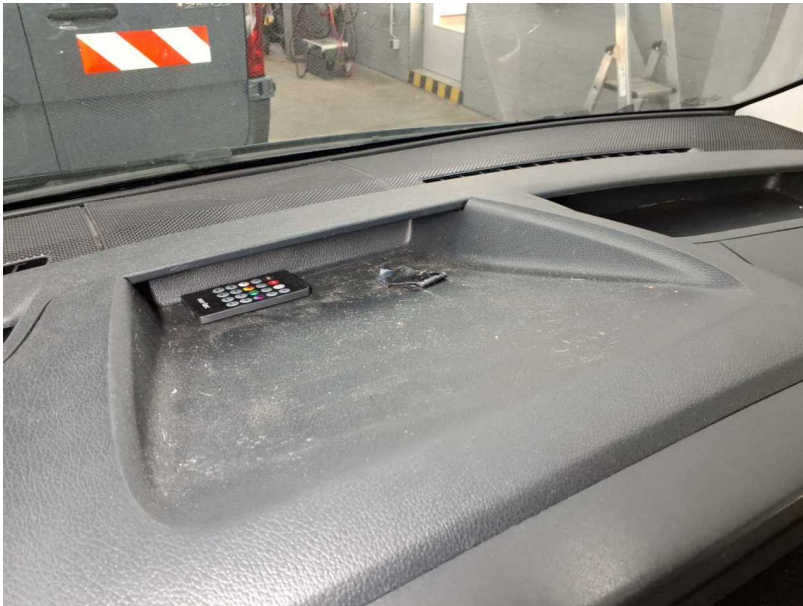
**Beschädigung #6:** Interieur: Innenraum (+ Tierhaare entfernen, Kostenausweitung möglich) - verschmutzt - reinigen

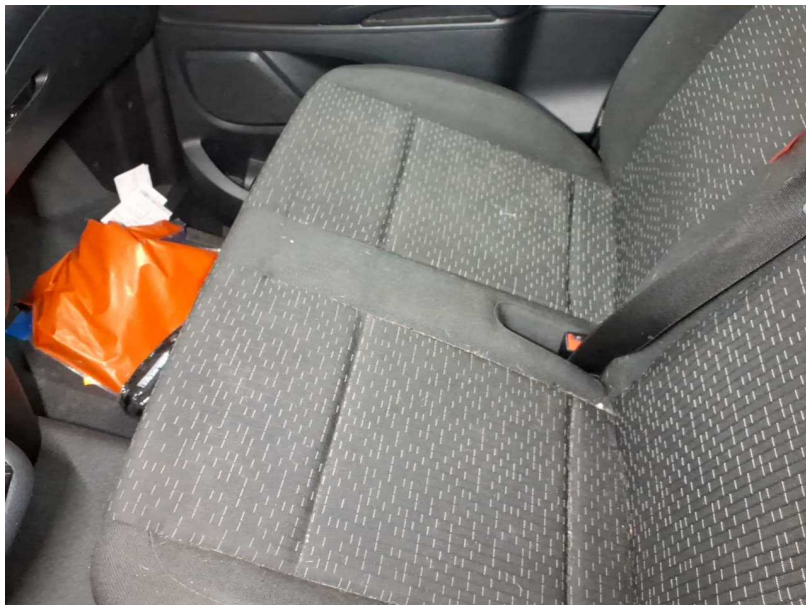
**Beschädigung #6:** Interieur: Innenraum (+ Tierhaare entfernen, Kostenausweitung möglich) - verschmutzt - reinigen

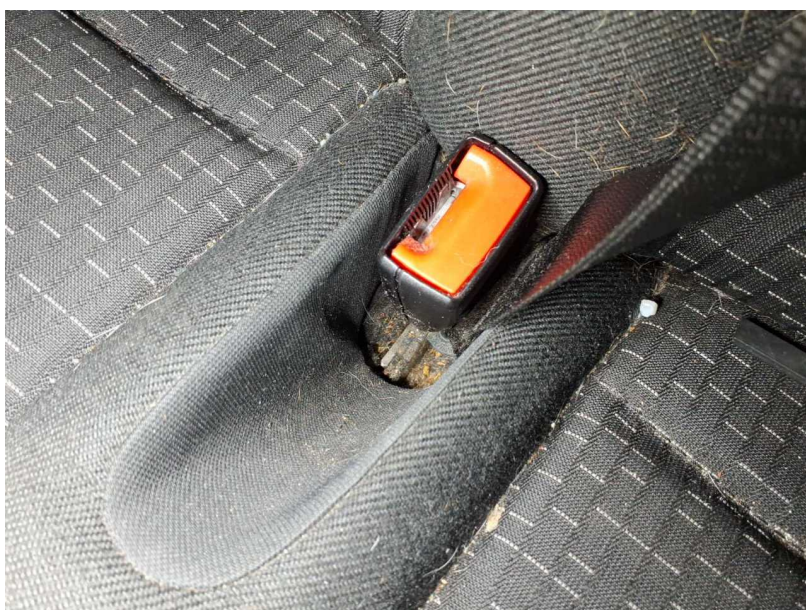
**Beschädigung #6:** Interieur: Innenraum (+ Tierhaare entfernen, Kostenausweitung möglich) - verschmutzt - reinigen

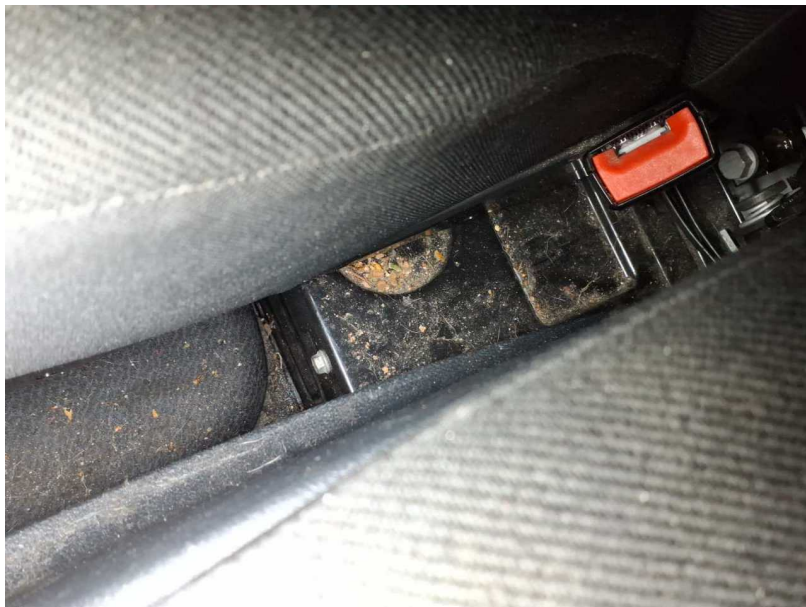
**Beschädigung #6:** Interieur: Innenraum (+ Tierhaare entfernen, Kostenausweitung möglich) - verschmutzt - reinigen

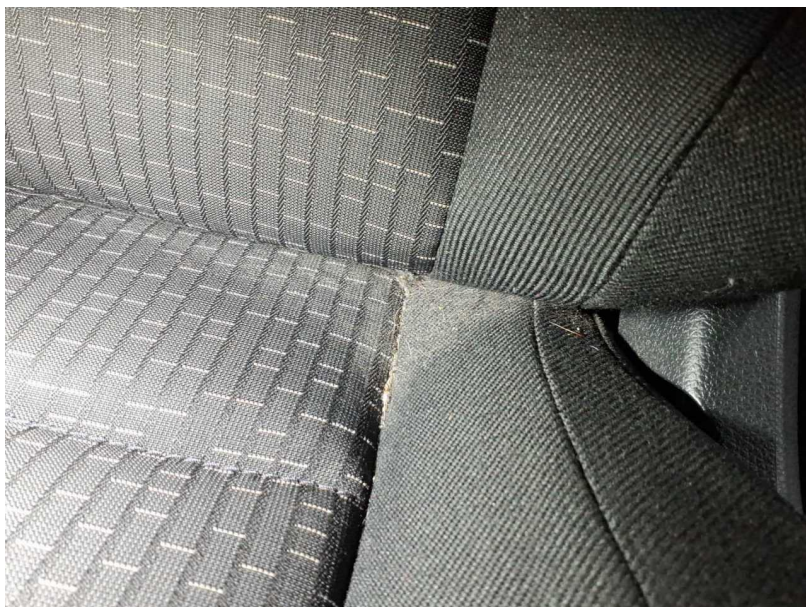
**Beschädigung #6:** Interieur: Innenraum (+ Tierhaare entfernen, Kostenausweitung möglich) - verschmutzt - reinigen

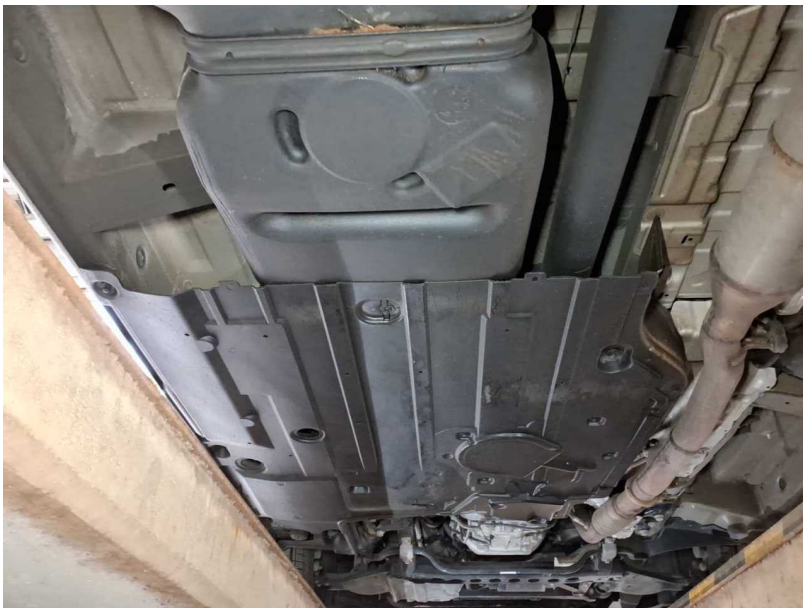
**Beschädigung #10:** Karosserie: Unterboden (Kraftstofftank ersetztn - lt. Werkstatt) - undicht - instandsetzen

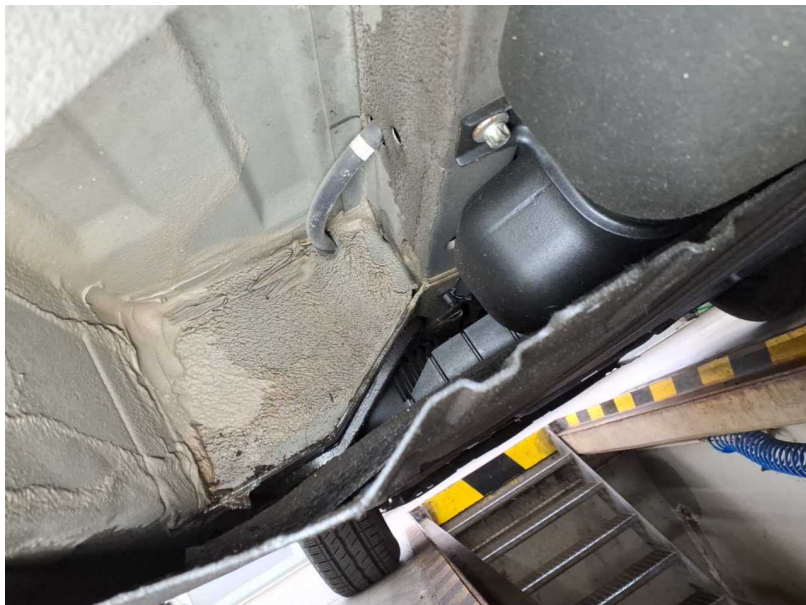
**Beschädigung #10:** Karosserie: Unterboden (Kraftstofftank ersetzt - lt. Werkstatt) - undicht - instandsetzen

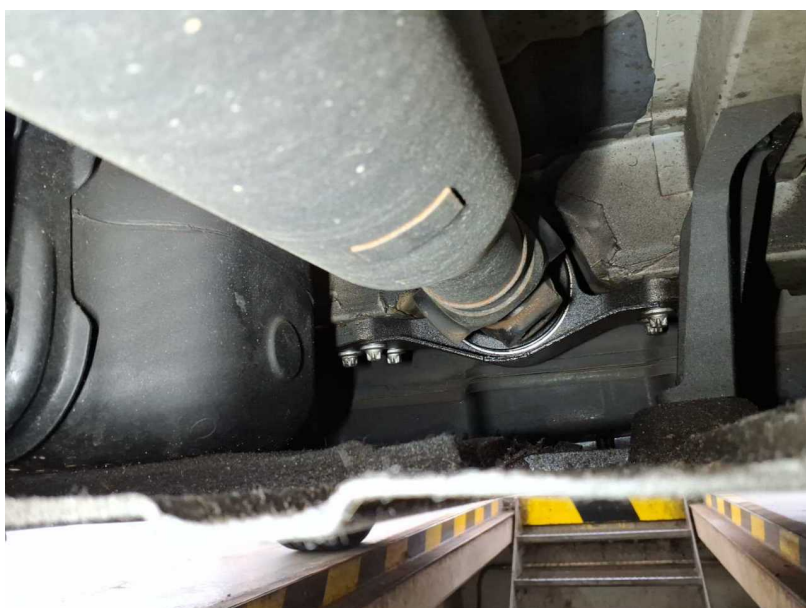
**Beschädigung #10:** Karosserie: Unterboden (Kraftstofftank ersetzt - lt. Werkstatt) - undicht - instandsetzen

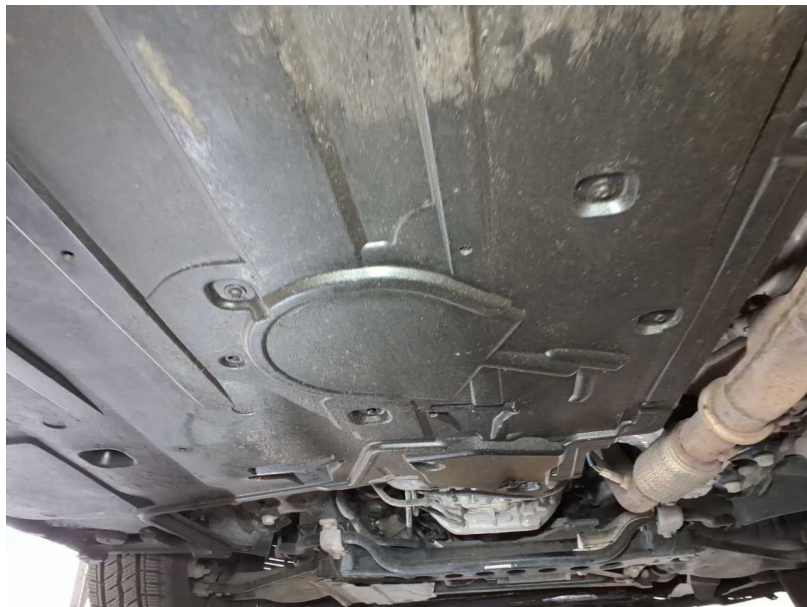
**Beschädigung #10:** Karosserie: Unterboden (Kraftstofftank ersetzt - lt. Werkstatt) - undicht - instandsetzen

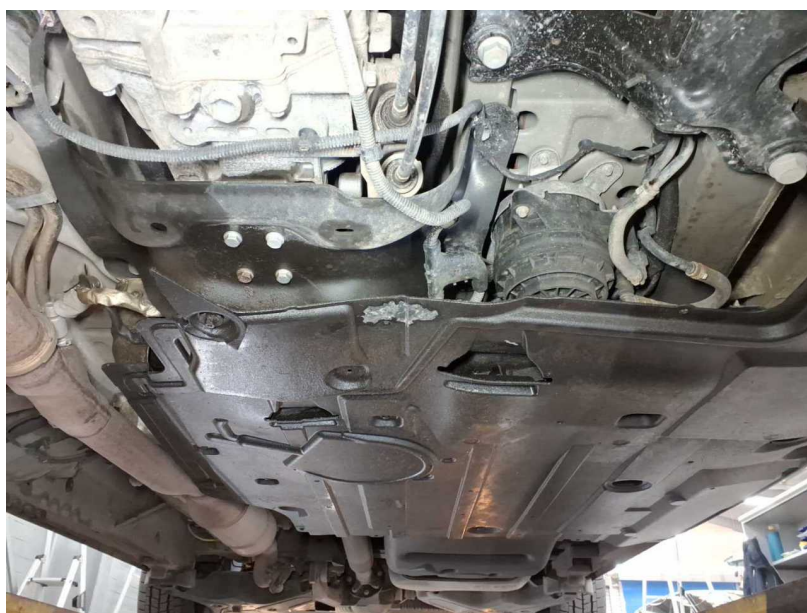
**Beschädigung #10:** Karosserie: Unterboden (Kraftstofftank ersetzt - lt. Werkstatt) - undicht - instandsetzen

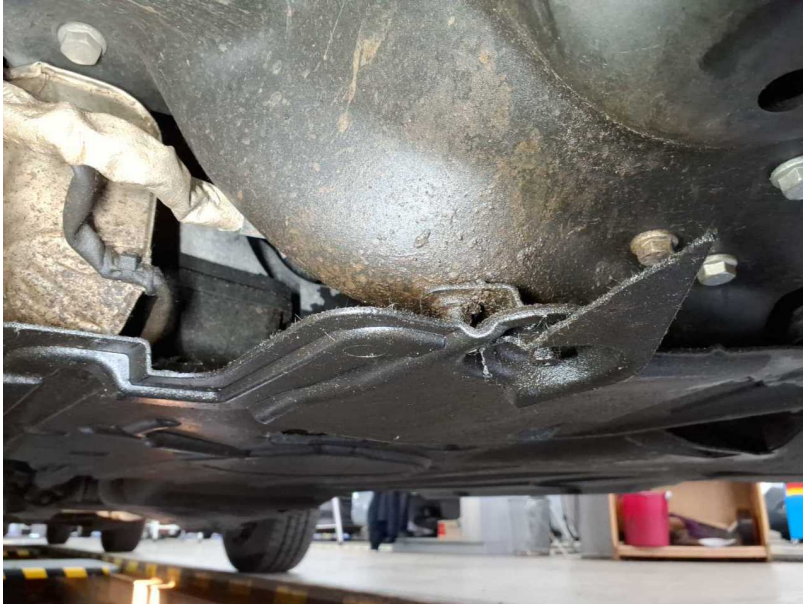
**Beschädigung #10:** Karosserie: Unterboden (Kraftstofftank ersetzt - lt. Werkstatt) - undicht - instandsetzen

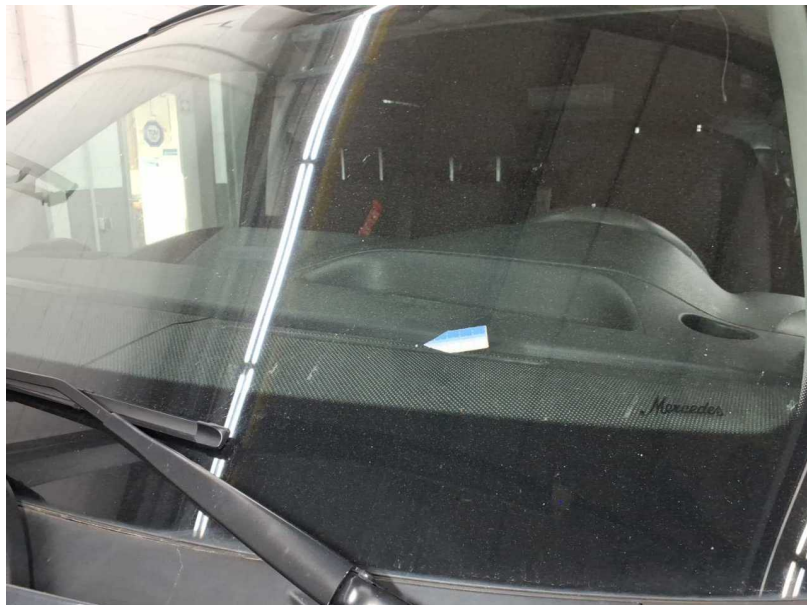
**Beschädigung #11:** Verglasung: Frontscheibe - beschädigt - erneuern

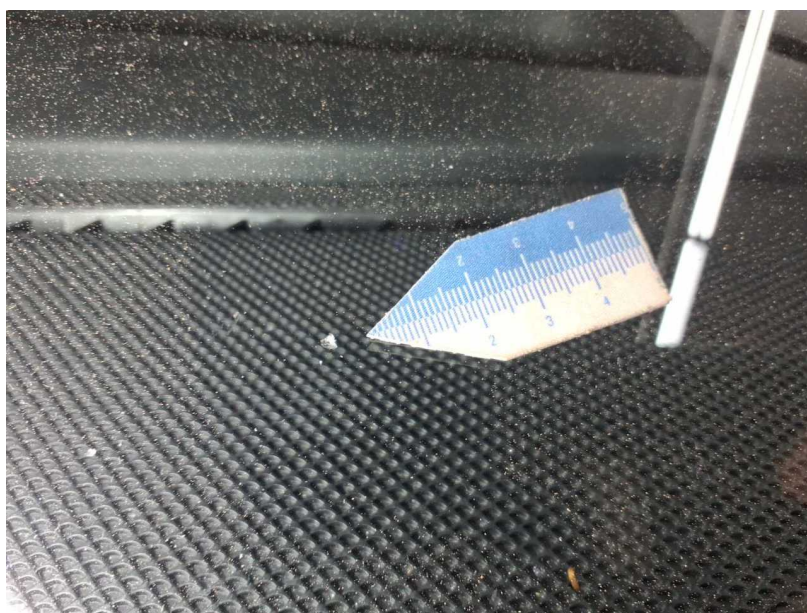
**Beschädigung #11:** Verglasung: Frontscheibe - beschädigt - erneuern

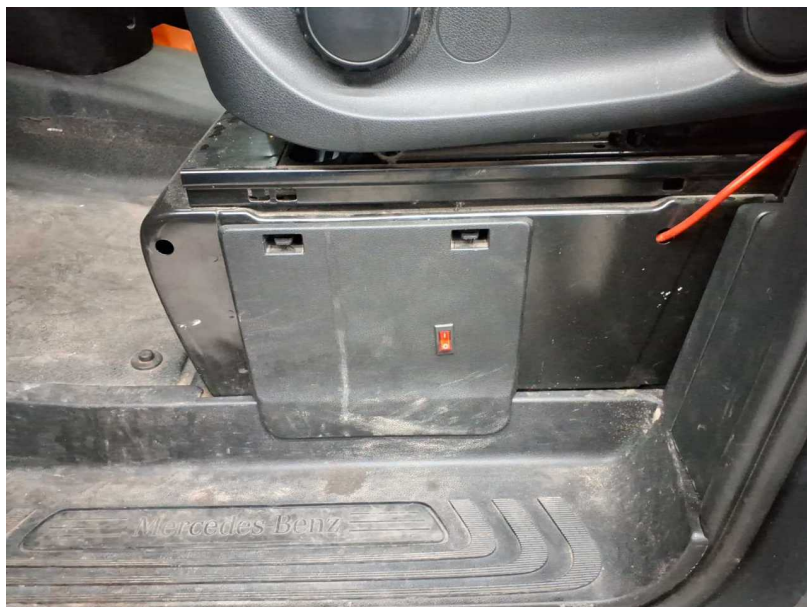
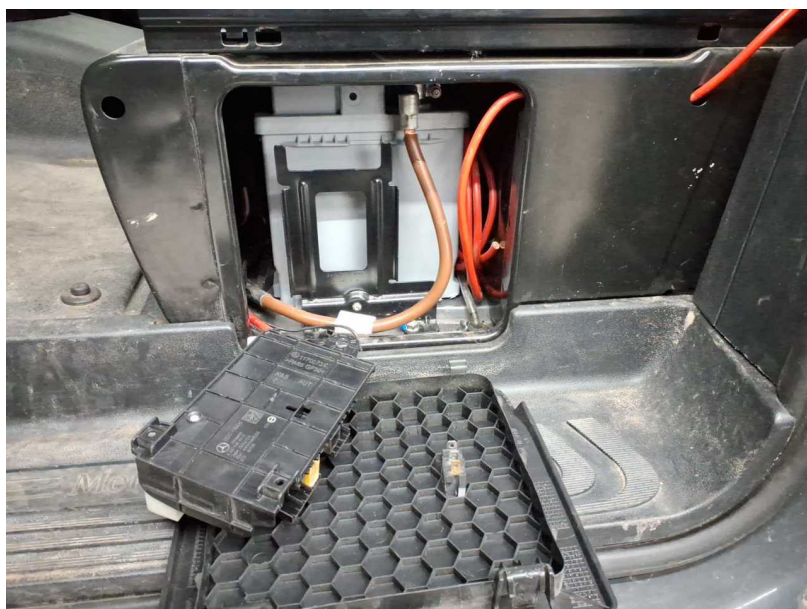
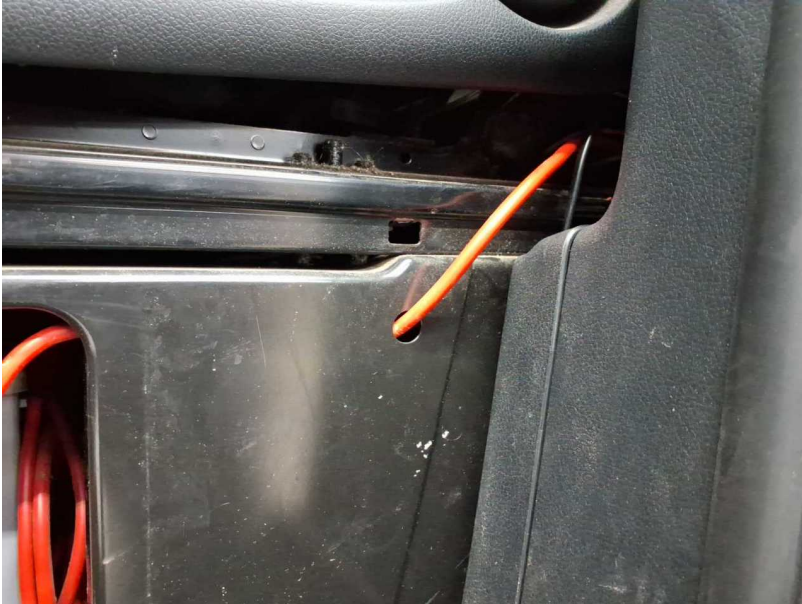
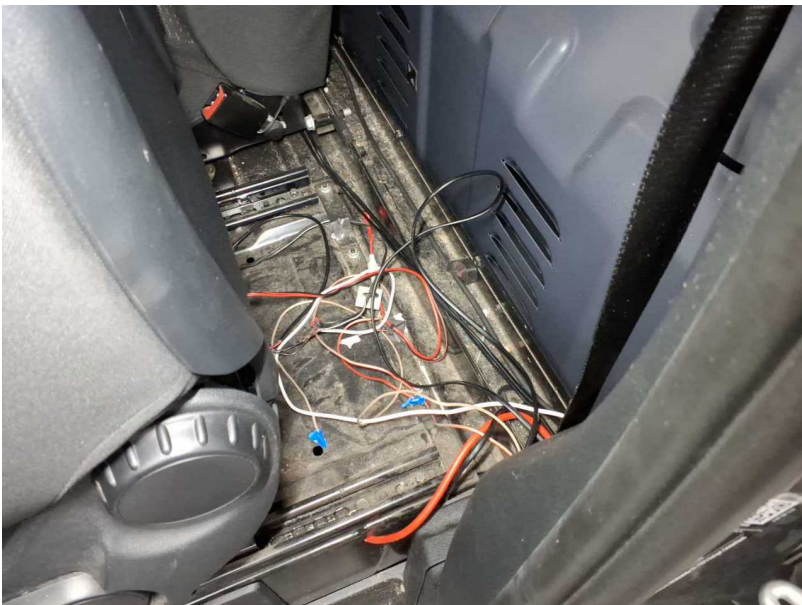
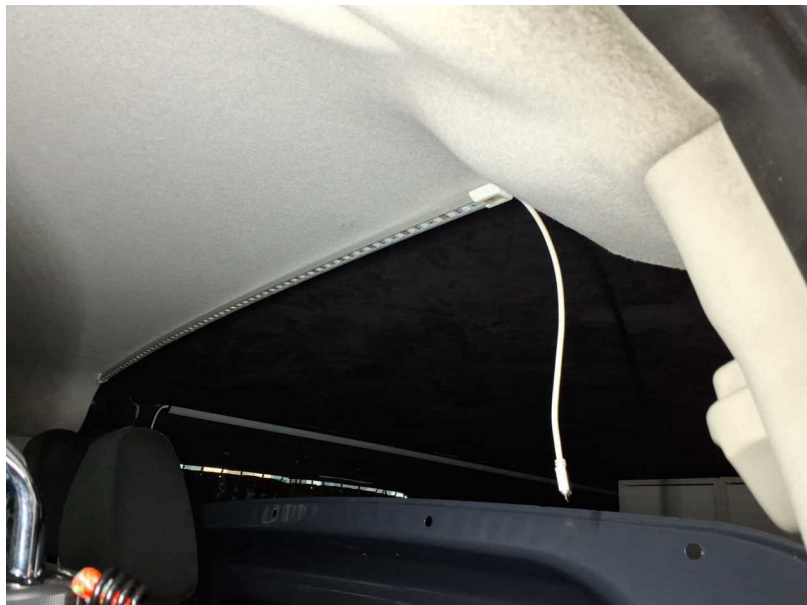
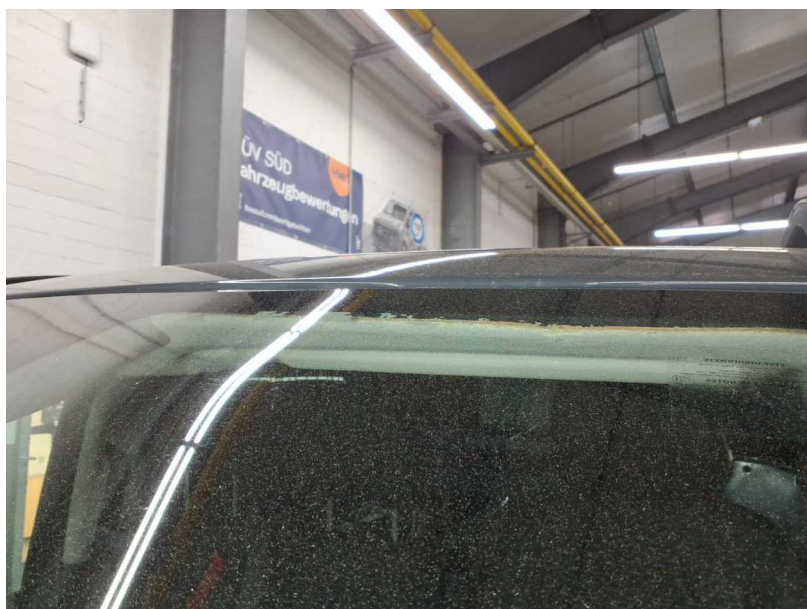
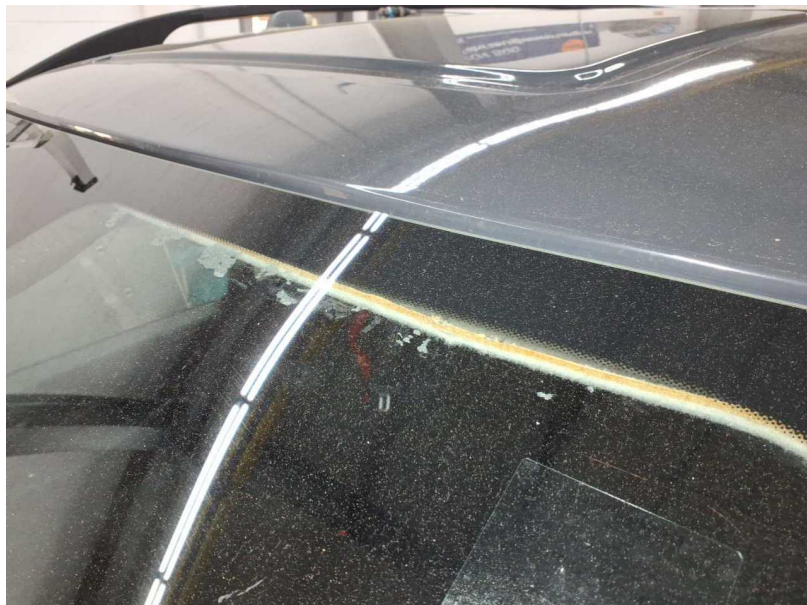
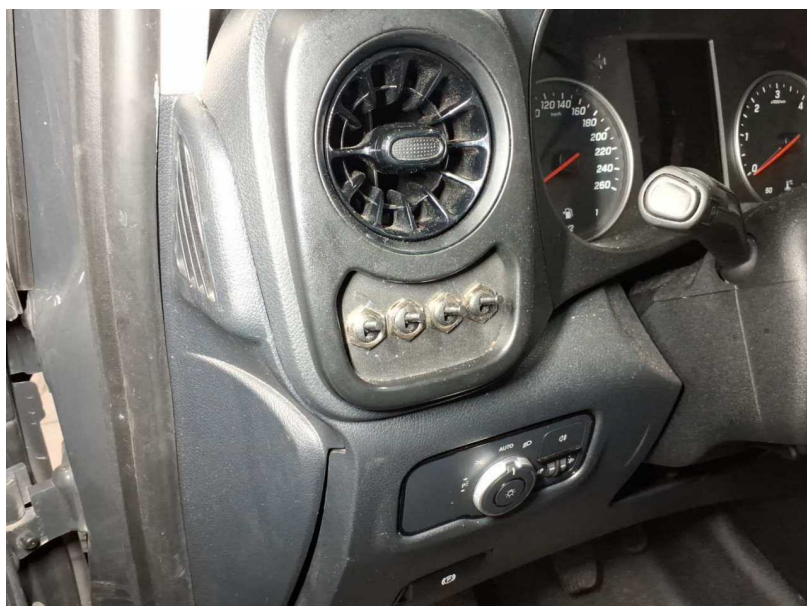
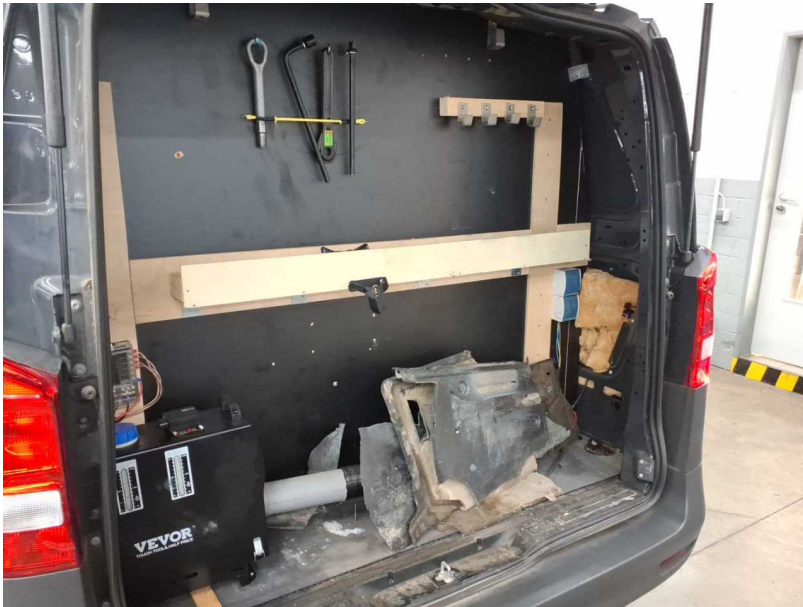
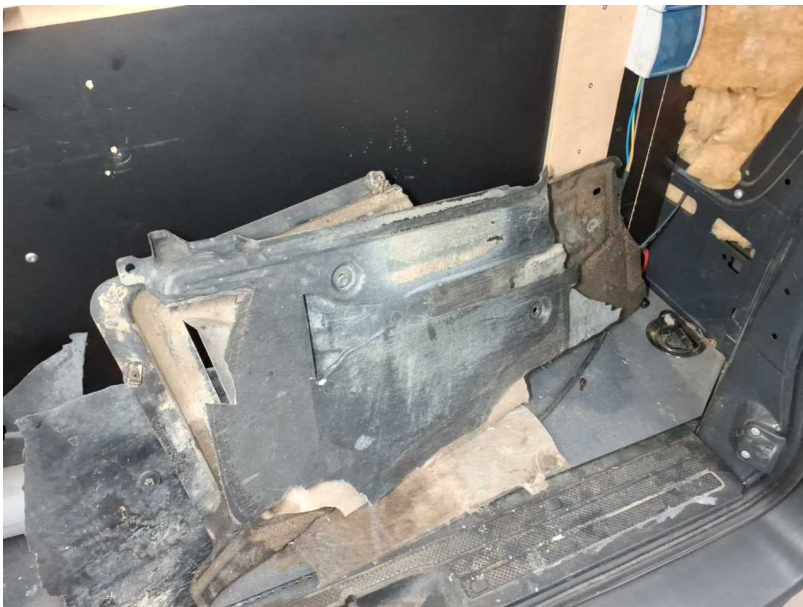
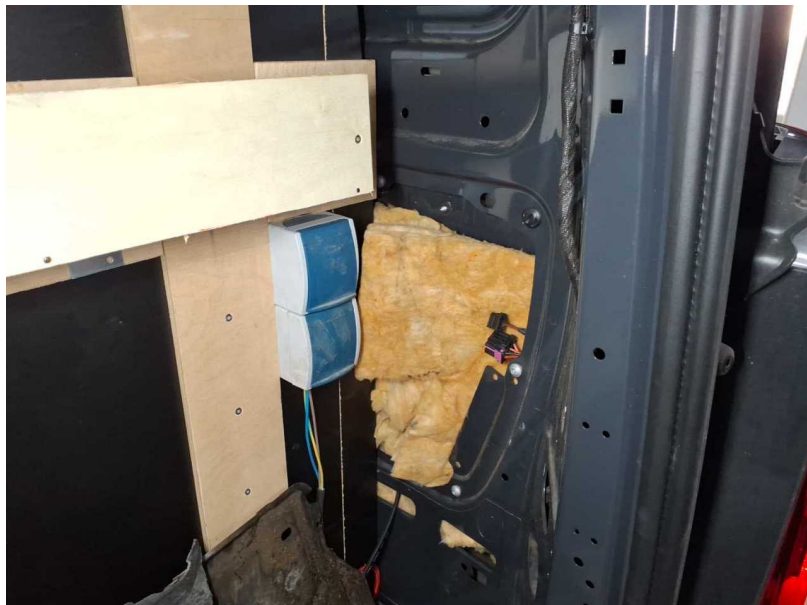
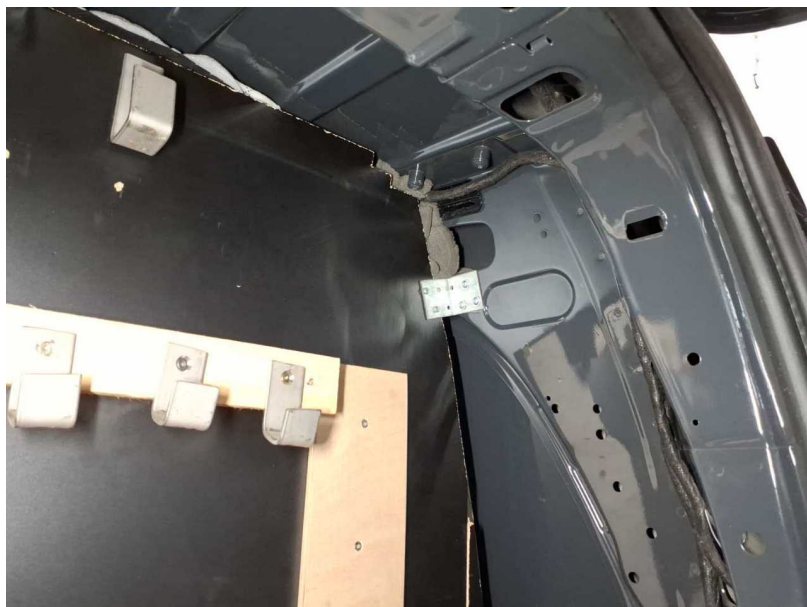
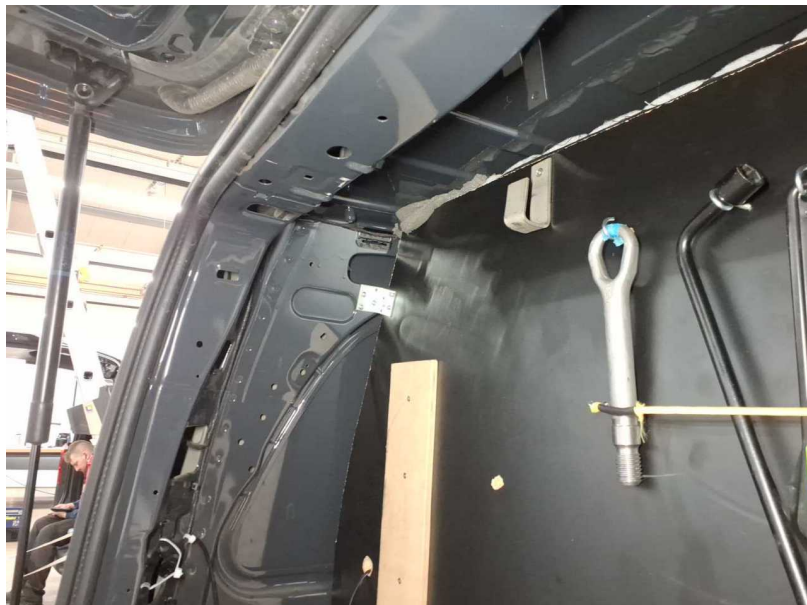
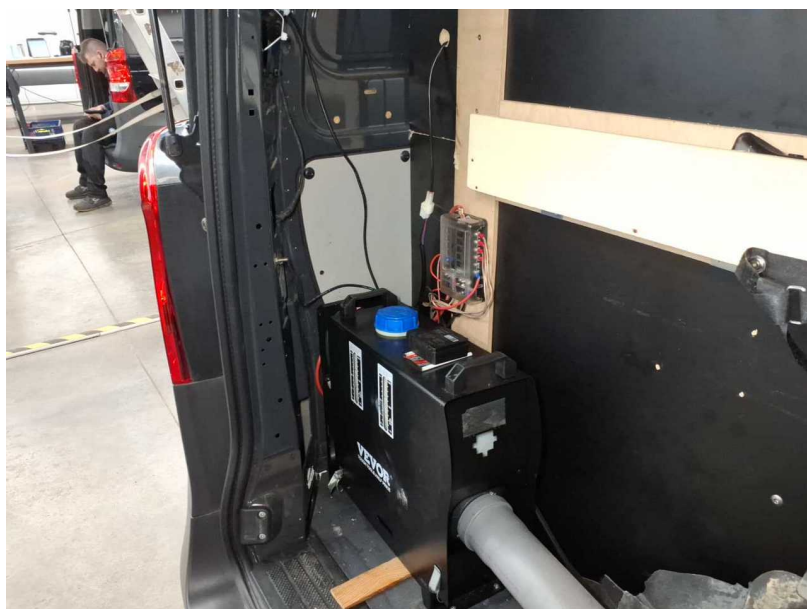
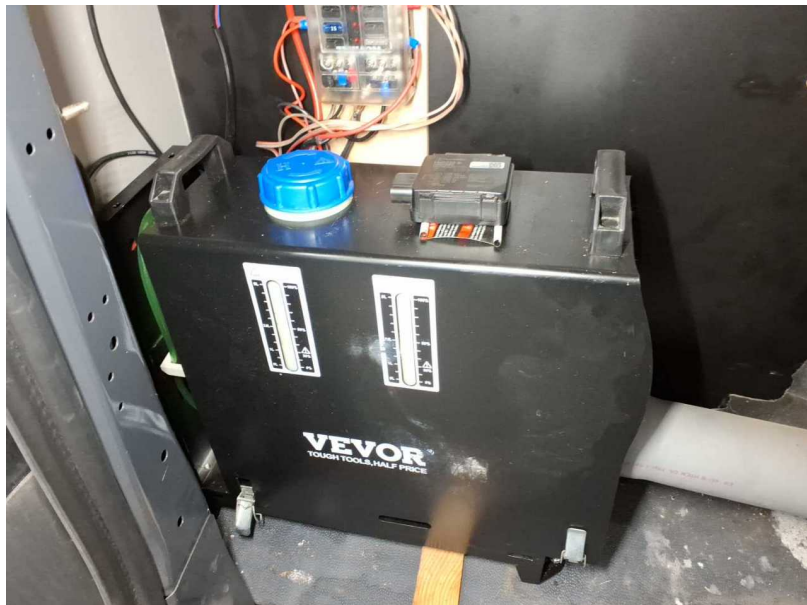
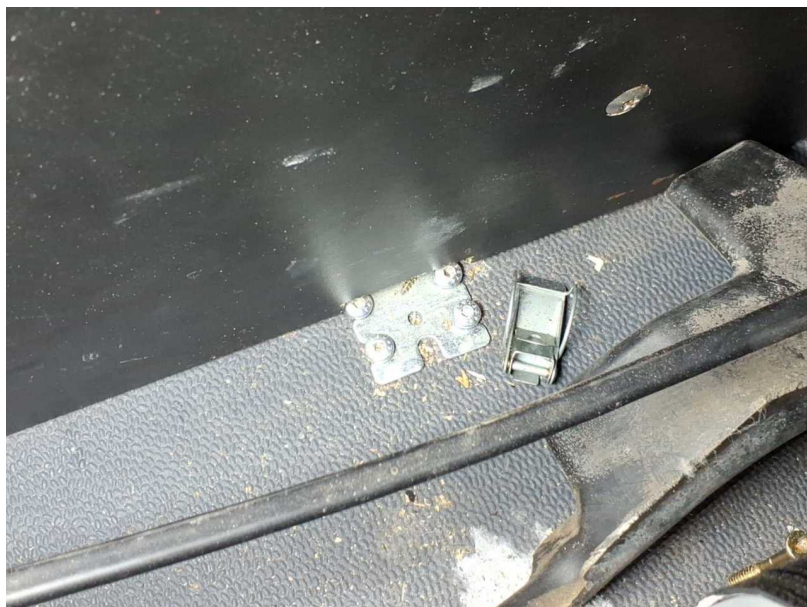
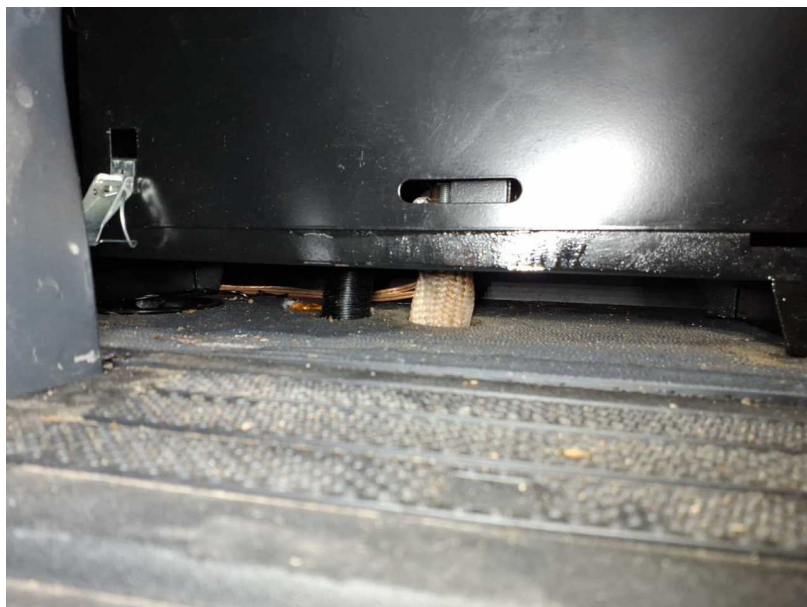
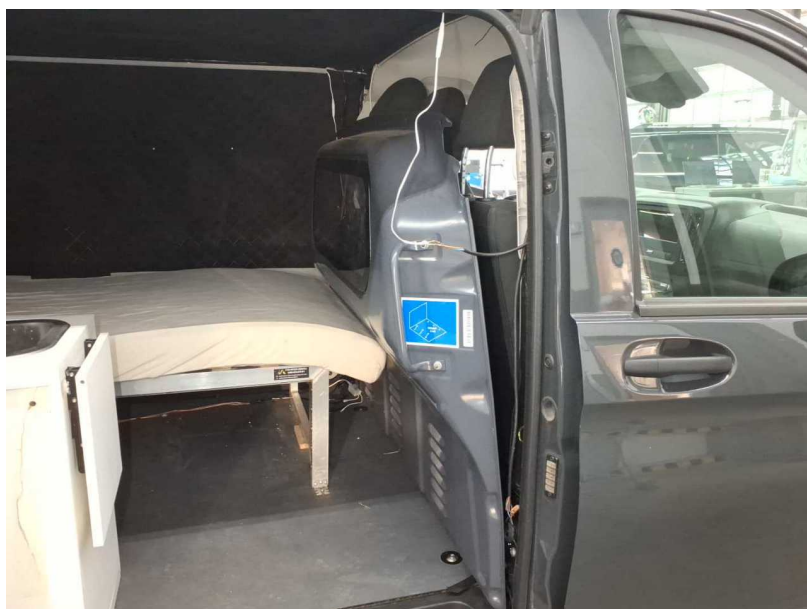
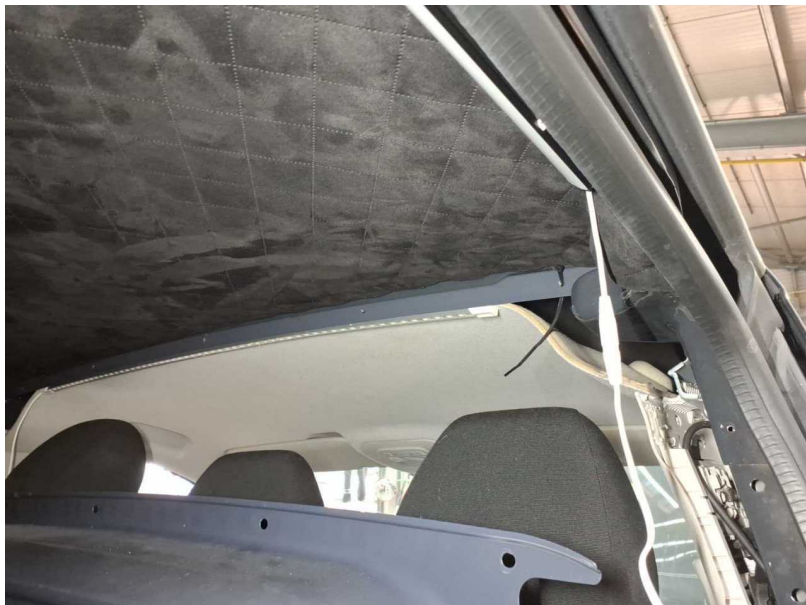
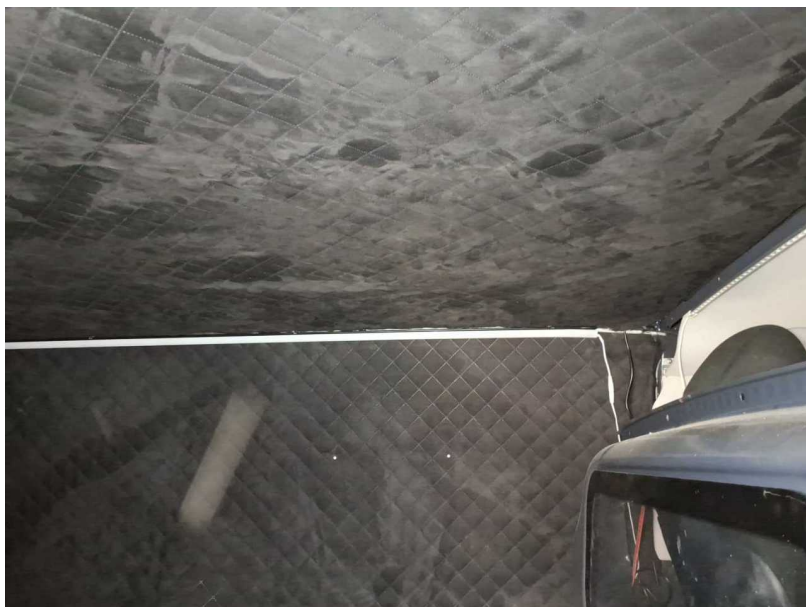
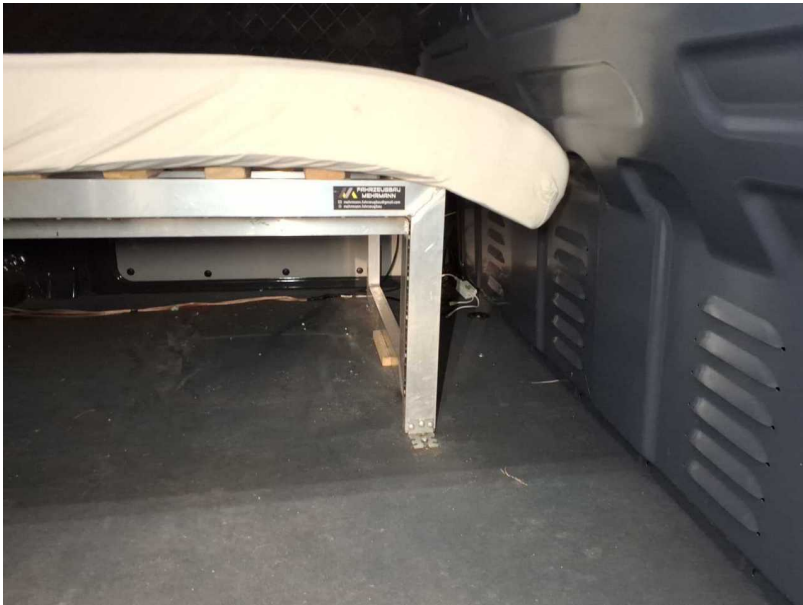
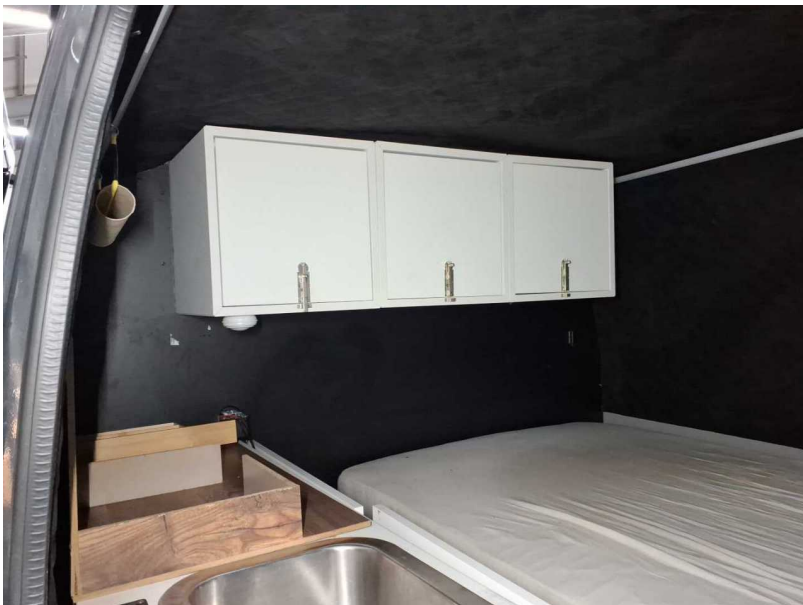
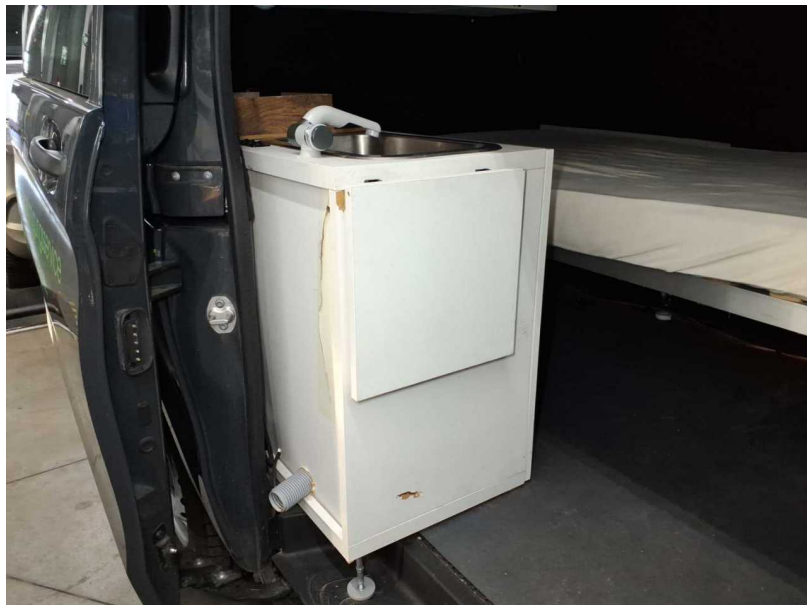
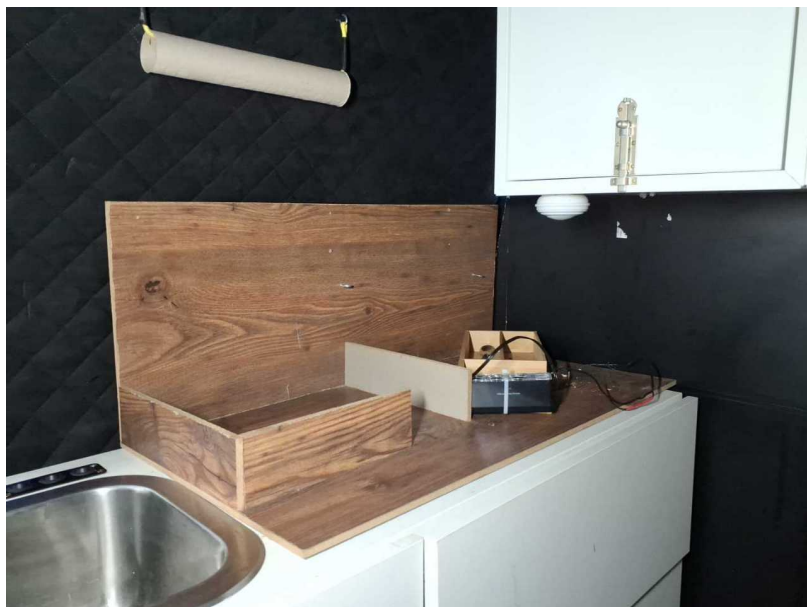
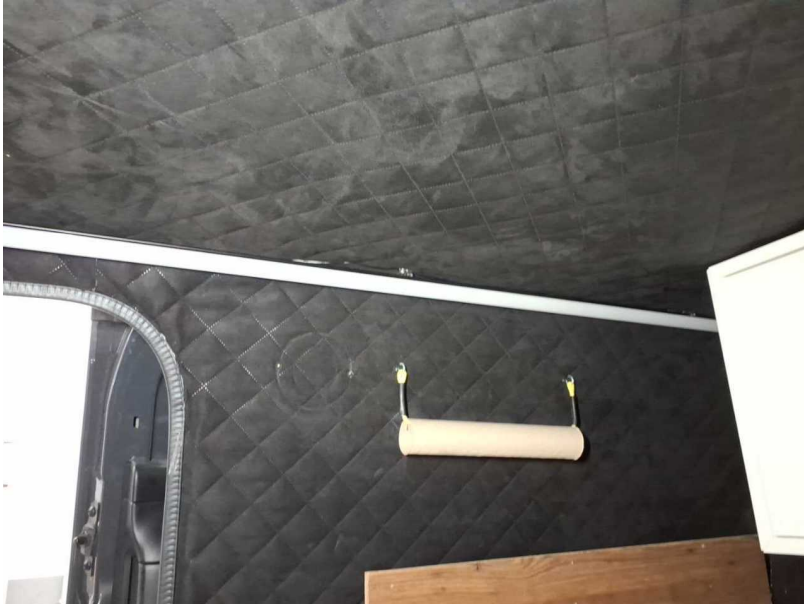
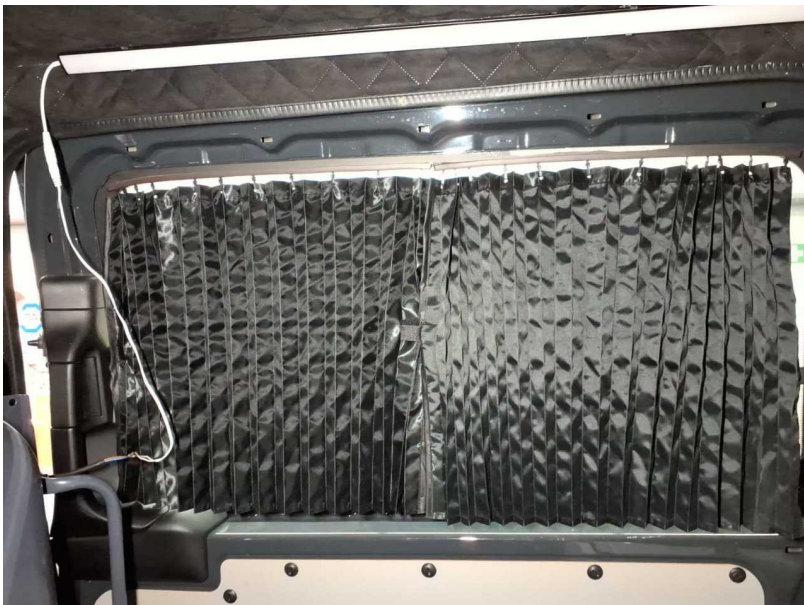
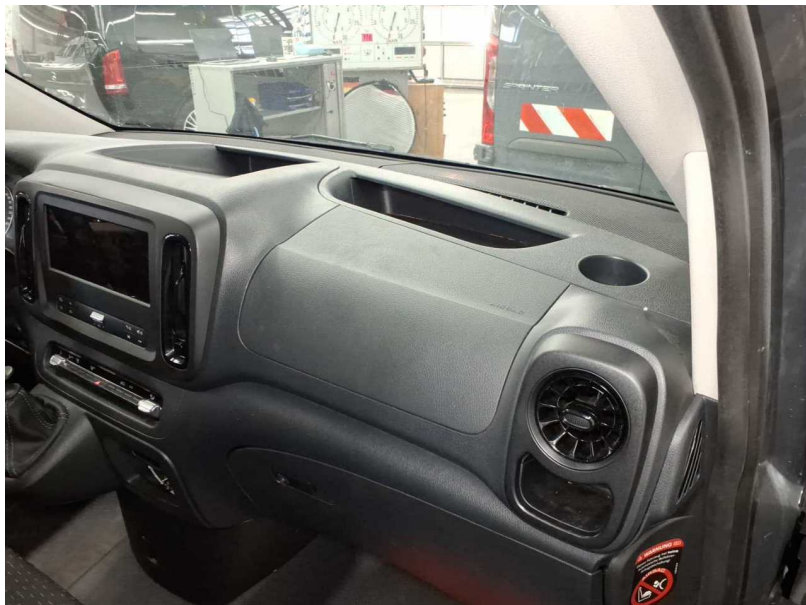
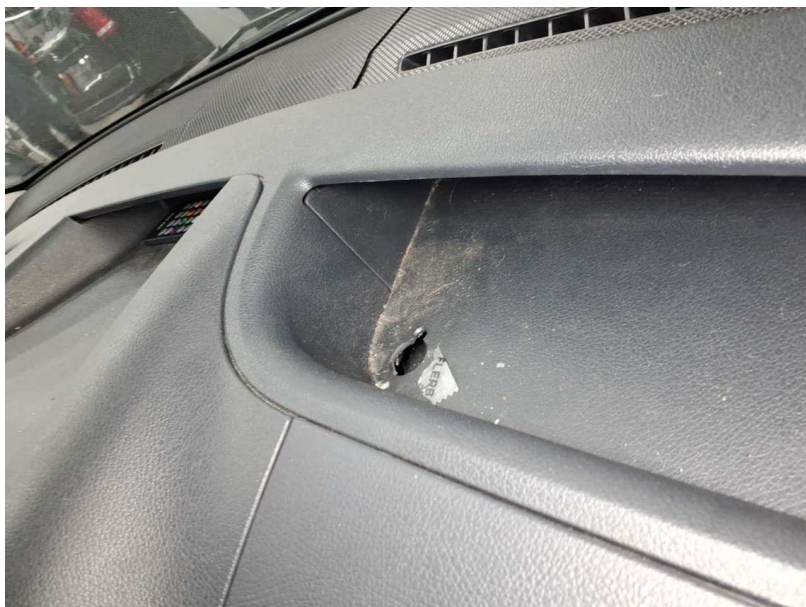
**Beschädigung #12:** Sonstiges: Sonstiges (Zubehör rückrüsten/instandsetzen - Kostenausweitung mgl) - abweichend Auslieferungszustand - entfernen
