# Gutachten

<b>Betreff</b>	[REDACTED]
<b>Auftrag durch</b>	[REDACTED] [REDACTED] [REDACTED]
<b>Besichtigungsdatum / Ort</b>	19.05.2026
<b>Fahrzeugart</b>	Transporter
<b>Hersteller</b>	Mercedes-Benz
<b>Modell / Verkaufsbezeichnung</b>	Vito 110 CDI Kasten Lang
<b>Schlüssel-Nummern HSN / TSN</b>	2222 BDX 01783
<b>Fahrzeug-Identnummer</b>	W1VVJBEZ3S4411323
<b>Anzahl Besitzer</b>	1
<b>Erstzulassung</b>	31.05.2024
<b>Nächste HU</b>	05/2026
<b>Fahrzeug Dokumente</b>	Zum Zeitpunkt der Besichtigung lagen die Zulassungsbescheinigung Teil 1 (Schein) sowie die Zulassungsbescheinigung Teil 2 (Brief) vor. (Kopie) ZB Teil 1 (Schein) nicht entgegen genommen
<b>Nummer ZB2</b>	HE674600
<b>Fahrzeug Kennzeichen</b>	Kennzeichen nicht entgegen genommen
<b>Laufleistung</b>	164.675 km / abgelesen
<b>Farbe / Farbcode</b>	7103 schwarzgrau
<b>Antriebsart</b>	Heckantrieb
<b>Kraftstoffart</b>	Diesel
<b>Hubraum / Leistung</b>	1.950 ccm/ 75 kW
<b>Zylinder / Schadstoffklasse</b>	4 / EURO6;WLTP;EA;PI/CI;M, N1, N2

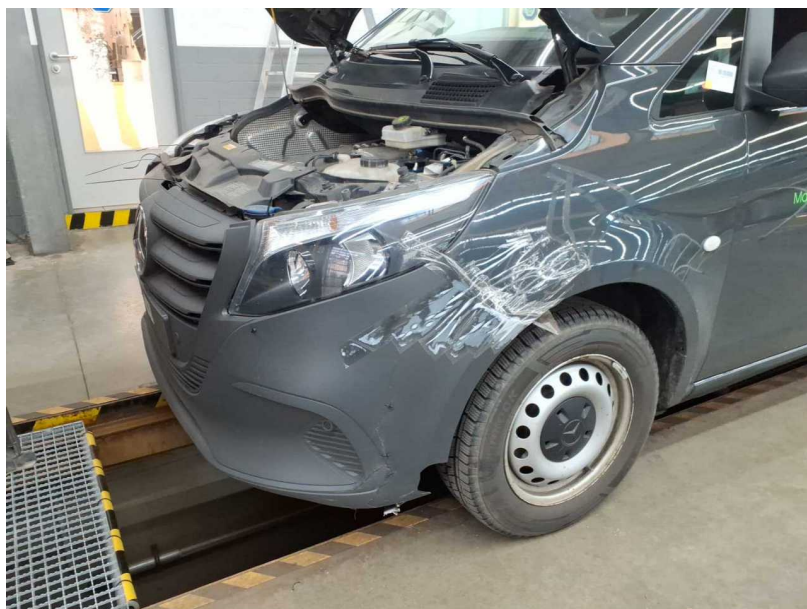
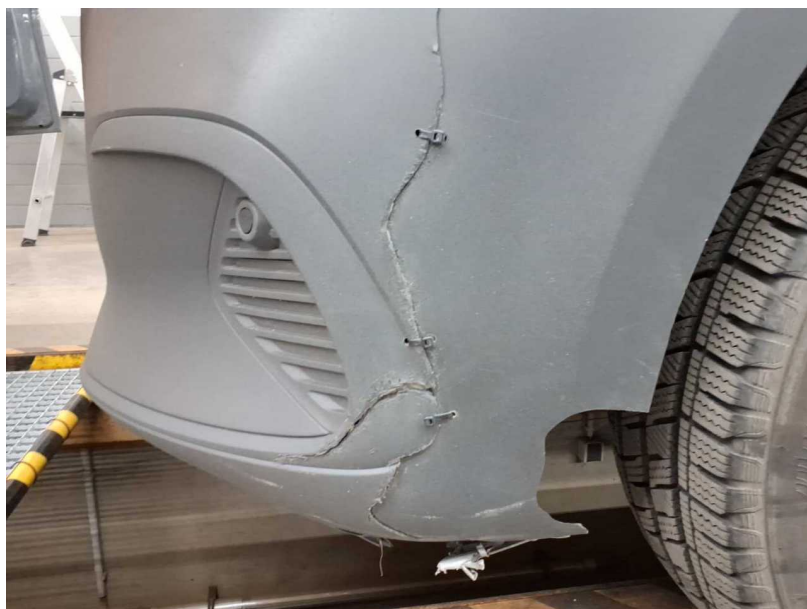
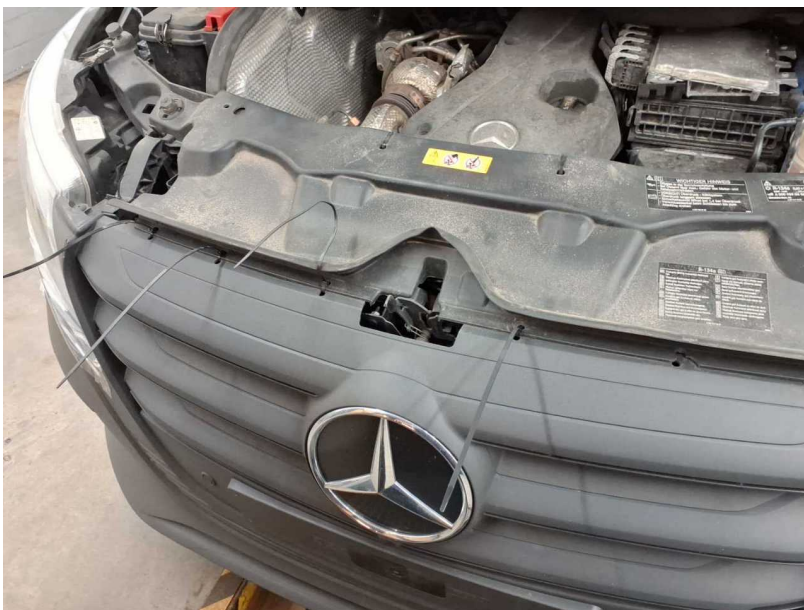
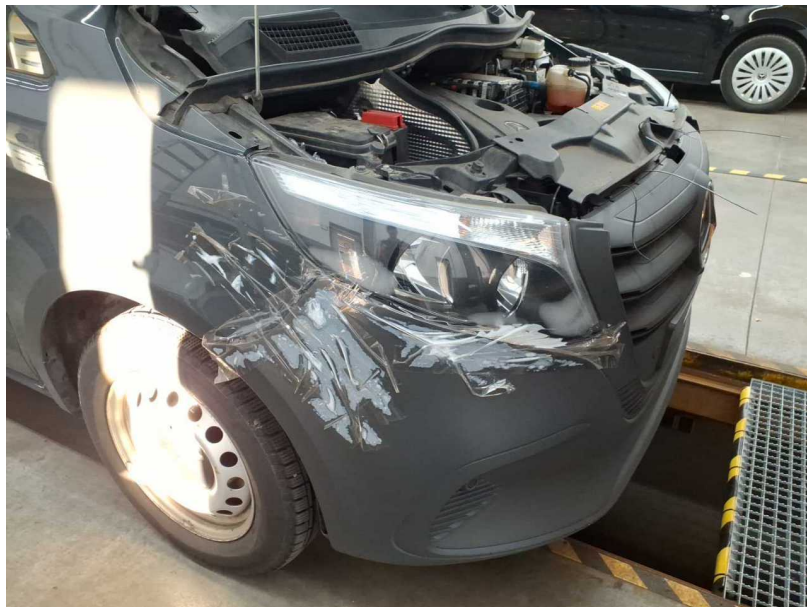
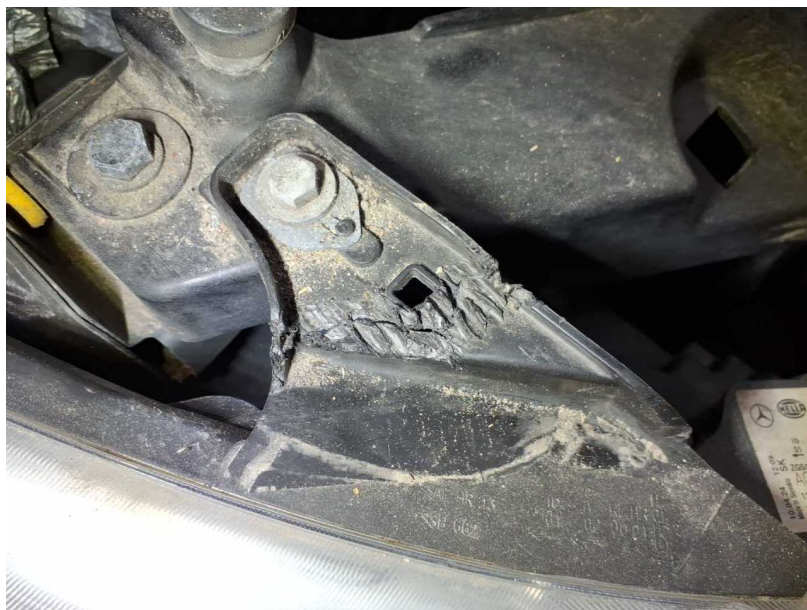
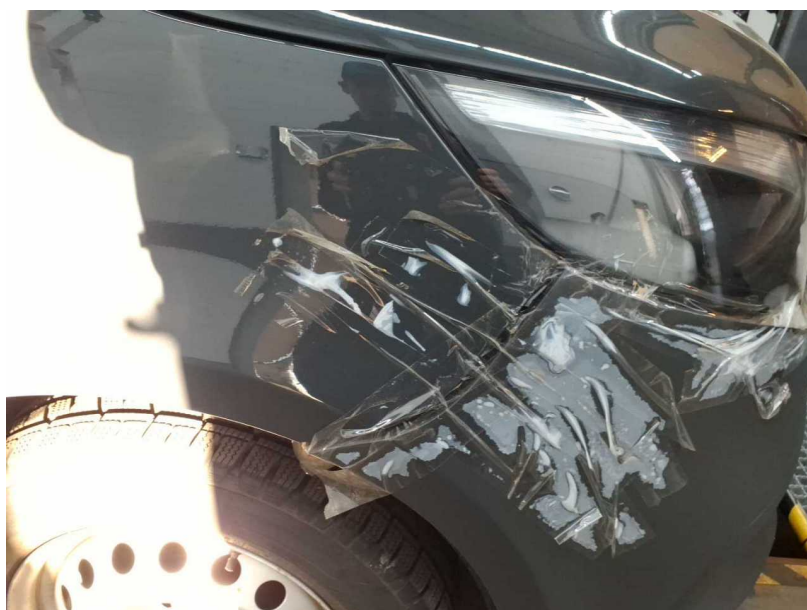
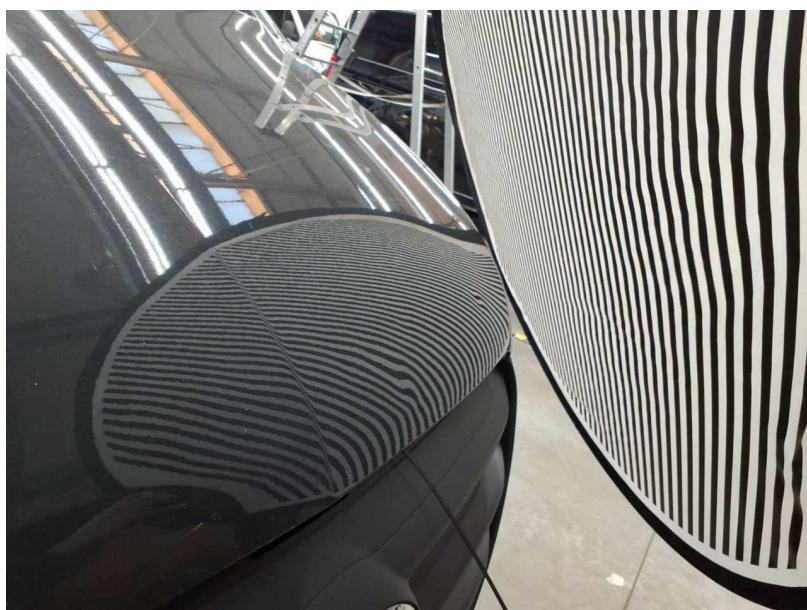
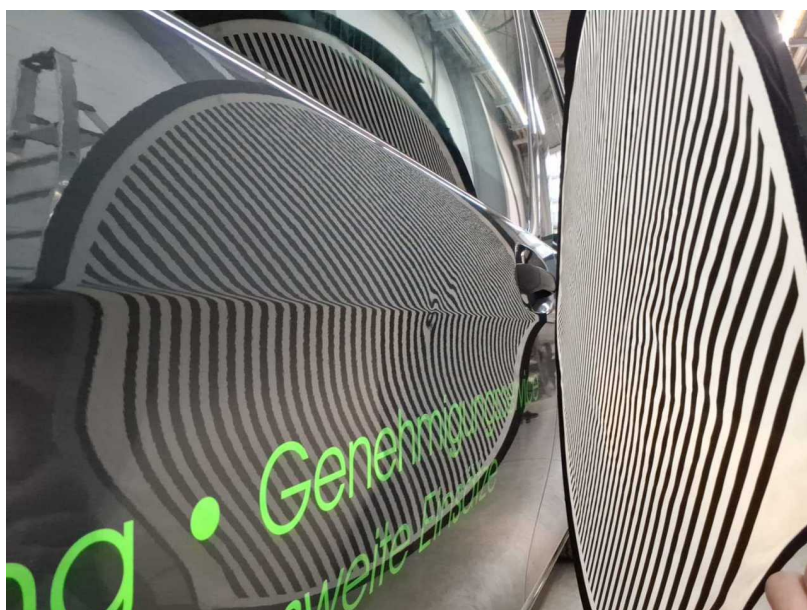
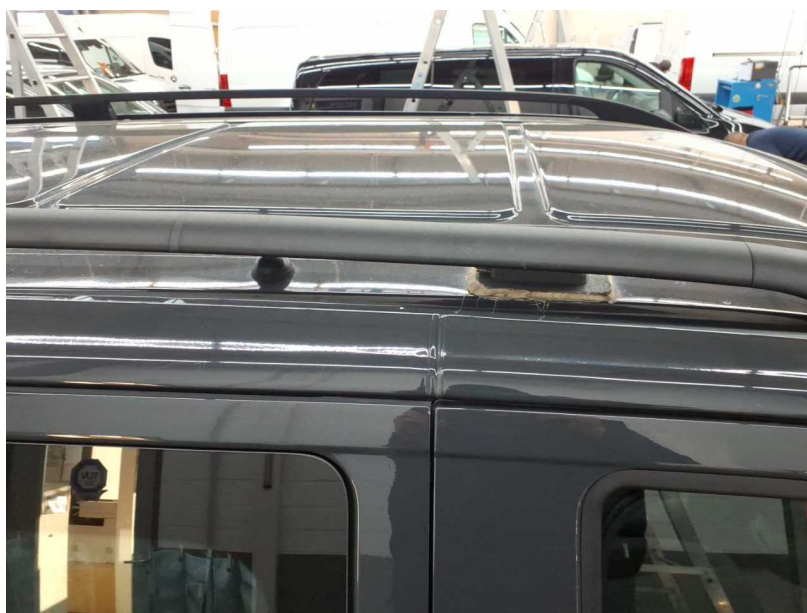
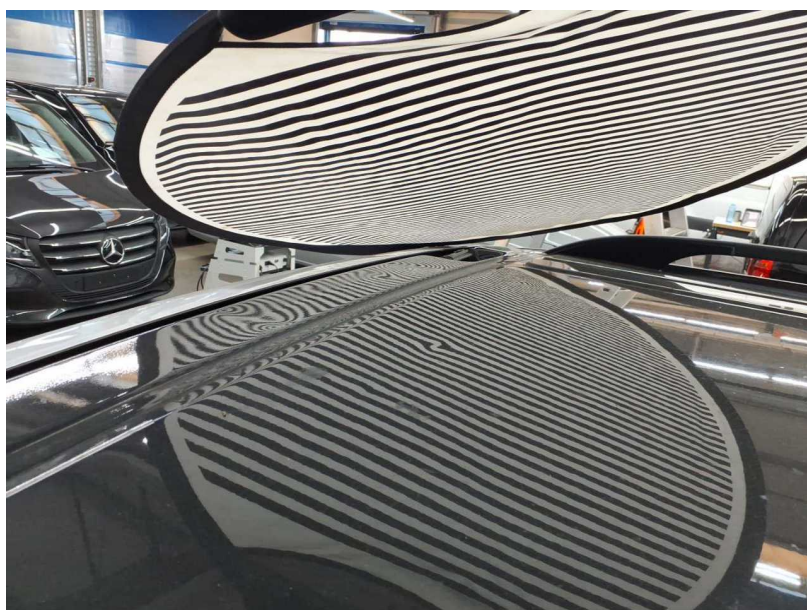
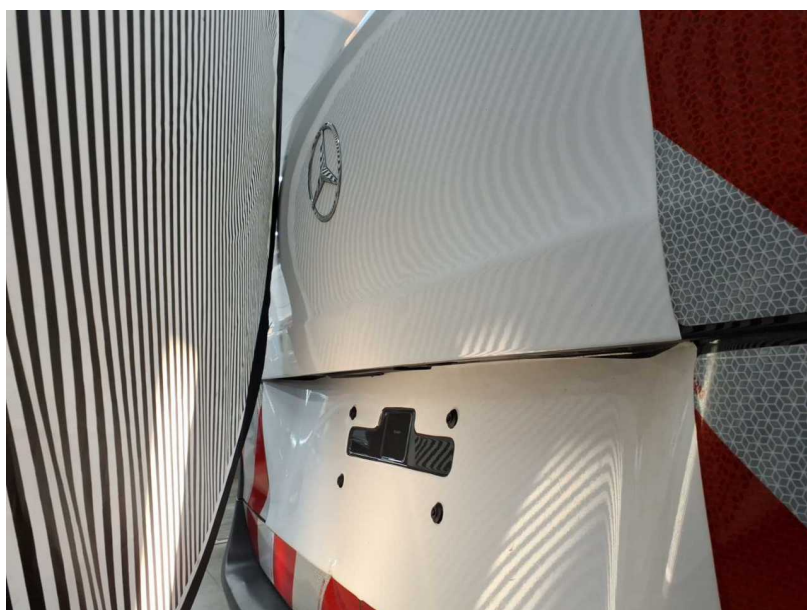
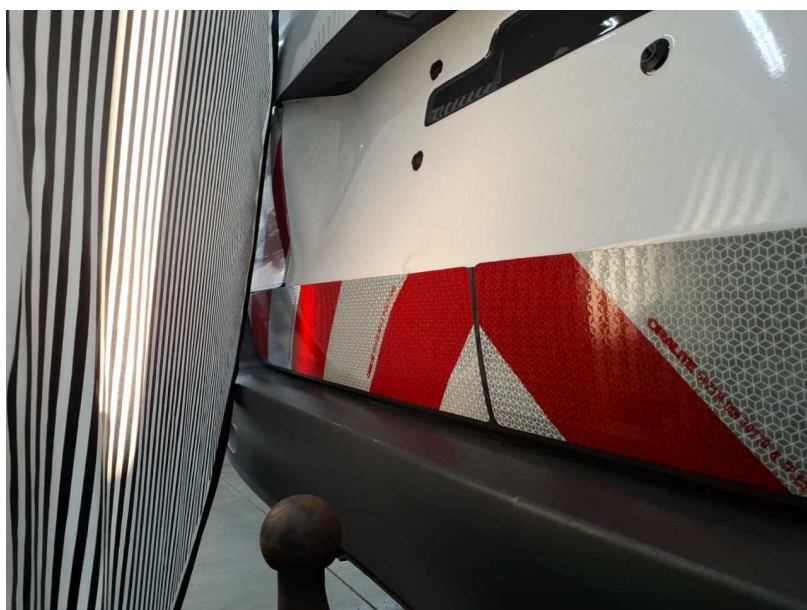
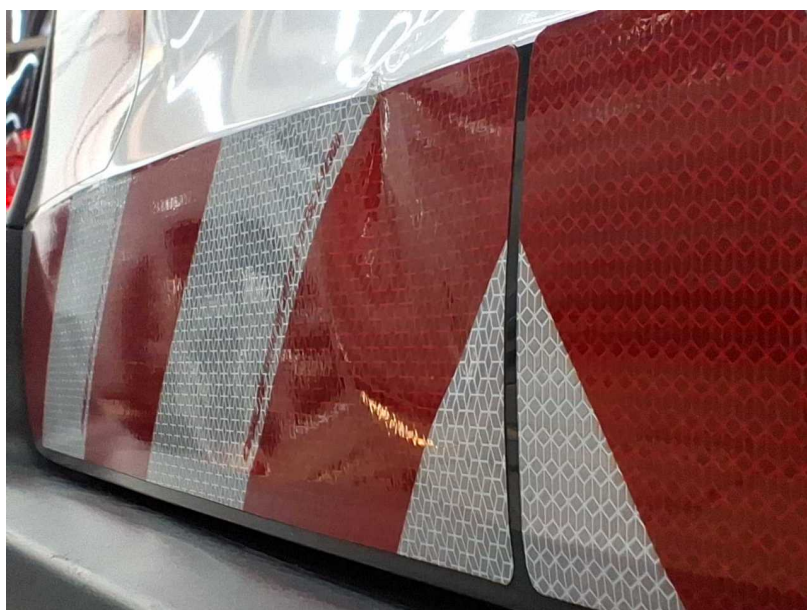
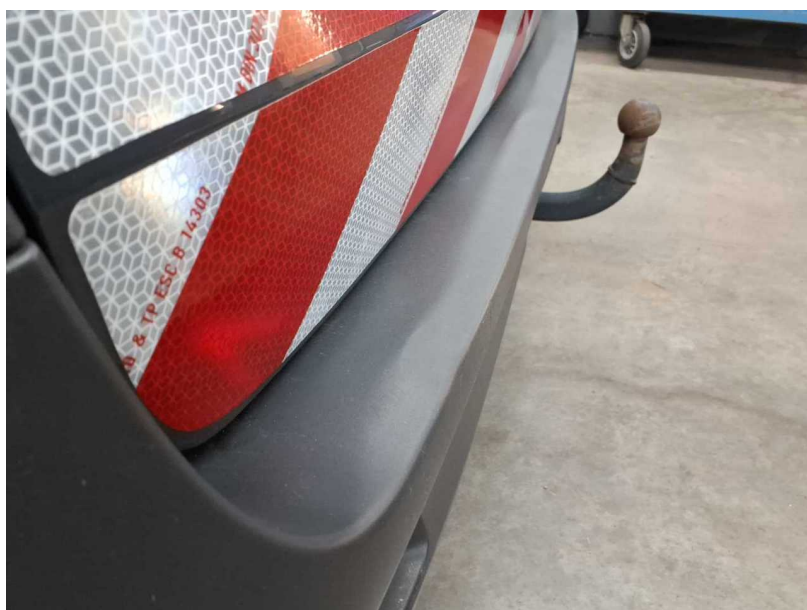
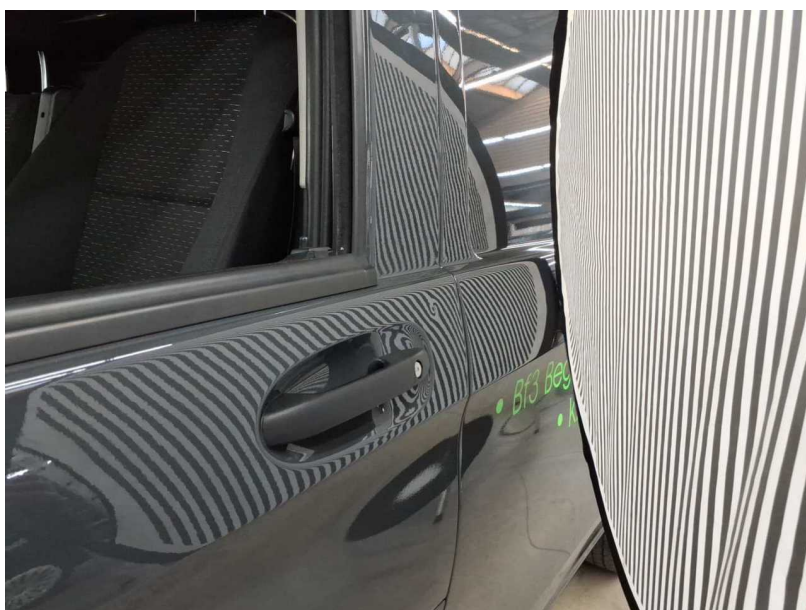
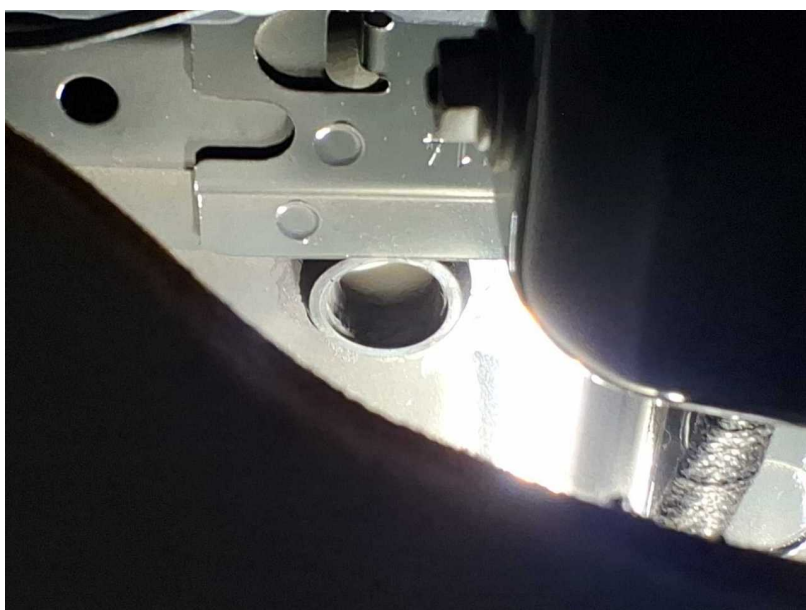
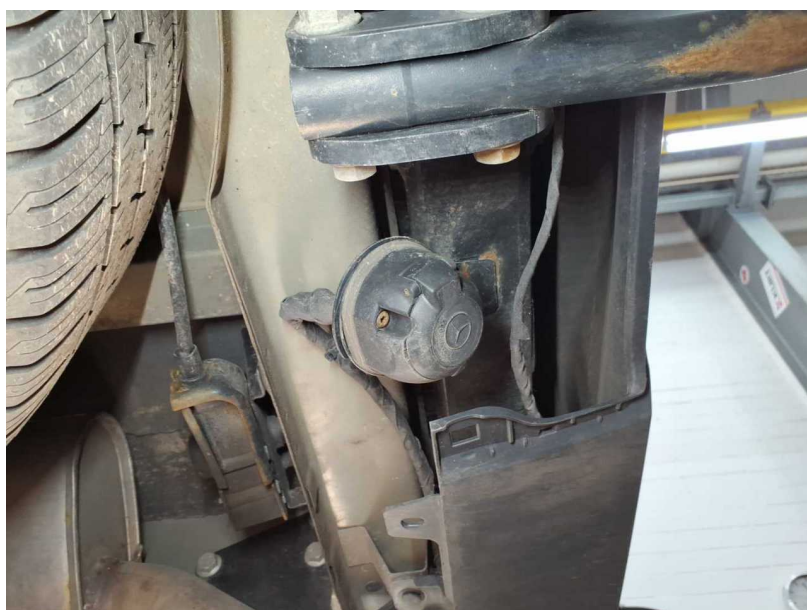
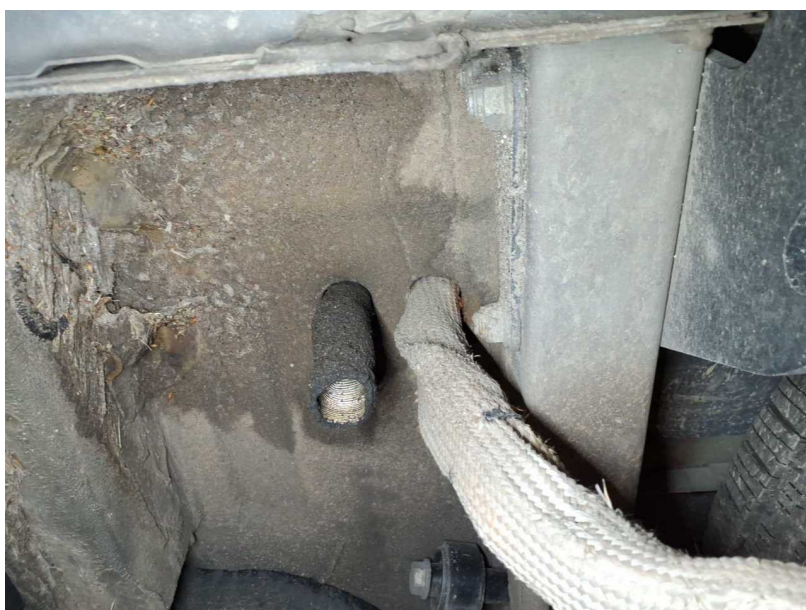
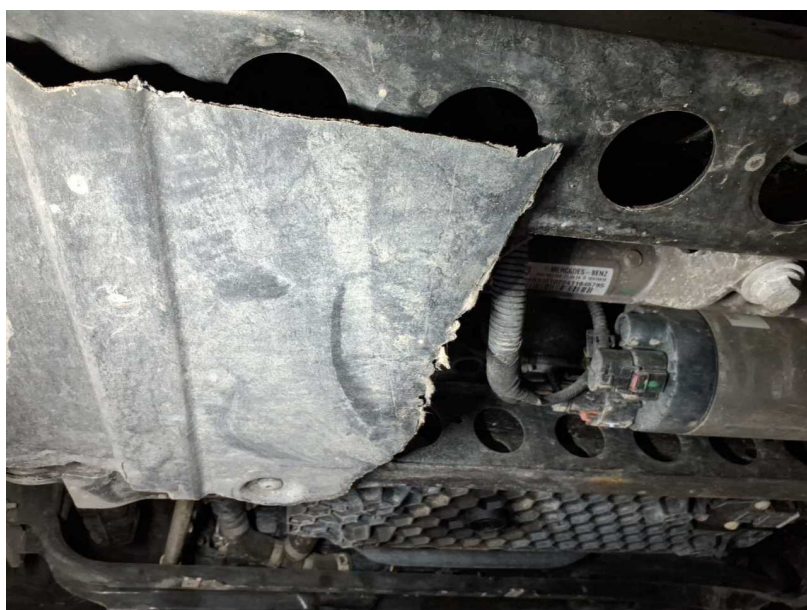
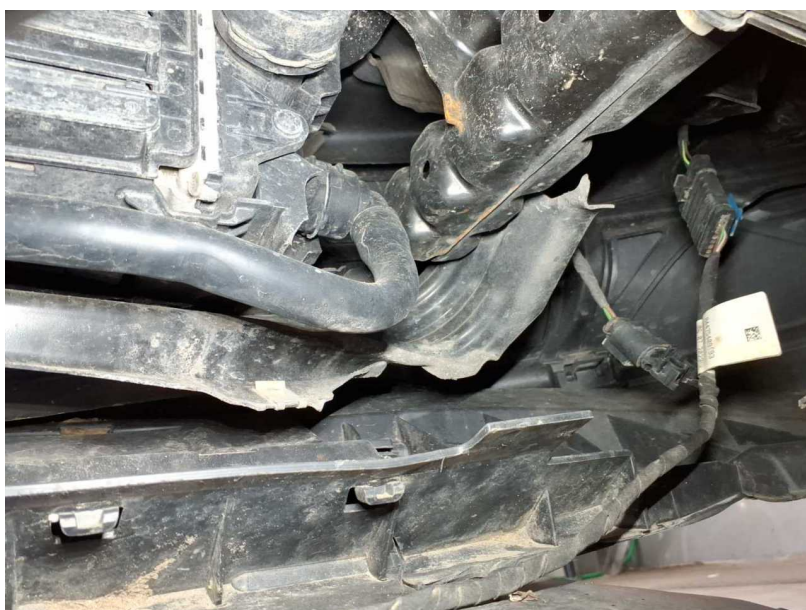
- Das Fahrzeug war zum Zeitpunkt der Besichtigung, aufgrund des unter Unfall oder wertmindernden Faktoren aufgeführten Schadenmerkmals, nicht betriebs bzw. verkehrssicher.  
Dies hat folgenden Grund: Unfallschaden

Unfall 1: Aufbau, Front, Heck, Seite links, Seite rechts, Unterboden

Der Vergleich zwischen Reparaturkostenhöhe und Wiederbeschaffungswert ergibt, dass eine Reparatur aus wirtschaftlich/technischer Sicht nicht empfehlenswert ist.
