Volkswagen Caddy 2.0 TDI L1H1 BMT Comfortline  
2016 - 55 kW / 75 PK - Diesel - Handgeschakeld

Schades (31)

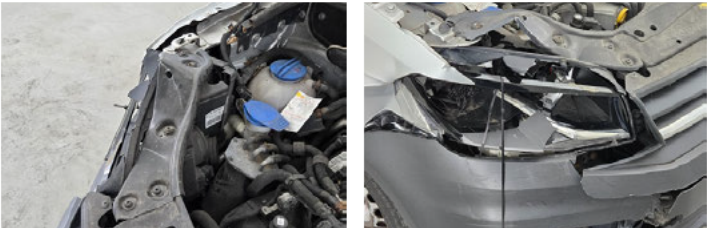
Schade exterieur - Rechtsvoor

Soort schade  
Scheur  
Oplossing  
-

Omschrijving  
Geen
