Zustandsbericht

- Protokoll der Fahrzeugbewertung -

Berichts-Nr: 10267470
vom: 20.03.2026

Auftrags-Nr: 1002363343
Besichtigt am: 17.03.2026 19:46
Berichts-Nr: 10267470
FIN: WVVZZZ3CZPE045956

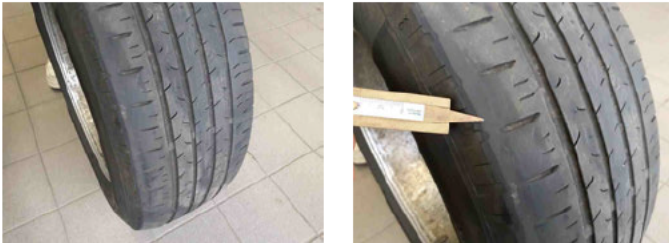
Hersteller	Ort	Position	Typ	Felge	Dimension	Profiltiefe
Continental			Sommer	Aluminium	215/60 R 16 95 V	1,0 mm
Continental			Sommer	Aluminium	215/60 R 16 95 V	1,0 mm
Continental			Sommer	Aluminium	215/60 R 16 95 V	1,0 mm
Continental			Sommer	Aluminium	215/60 R 16 95 V	1,0 mm

Reifen verkehrssicher: Nein

1 - Zusätzliche(r) Reifen - Verschlissen - Ersetzen

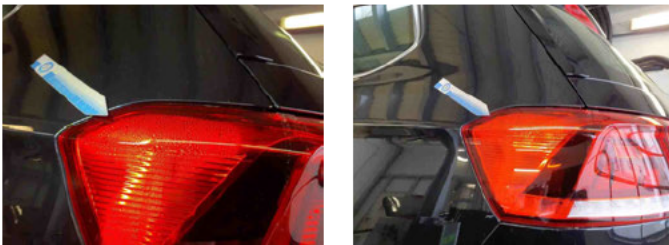
2 - Rücklicht links - Wassereintritt - Ersetzen

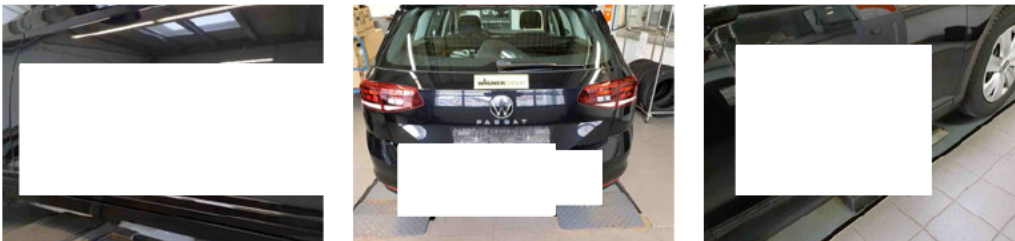
3 - Karosserie - Beklebt / beschriftet - Beschriftung entfernen

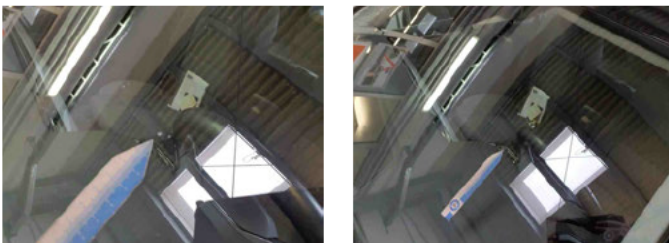
1 - Windschutzscheibe - Steinschlag - Akzeptabel (Gebrauchsspur)
