**WBA11FZ040FR20067**

## Zustandsbericht

Besichtigungsdatum: 30.06.2026  
**Protokollnummer: 46357976**  
Erstellt durch: Paula Kube  
Besichtigt durch: Marvin Rinke

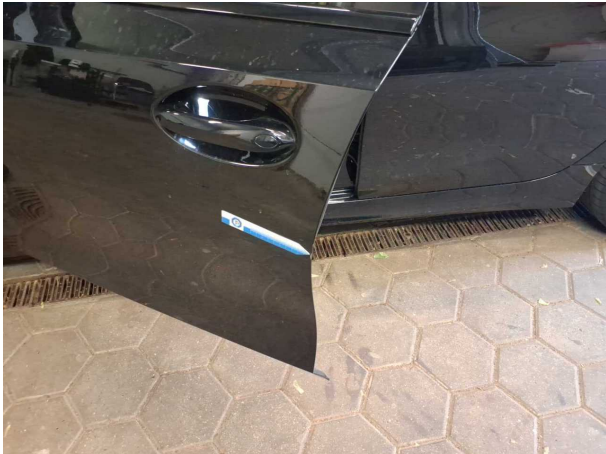
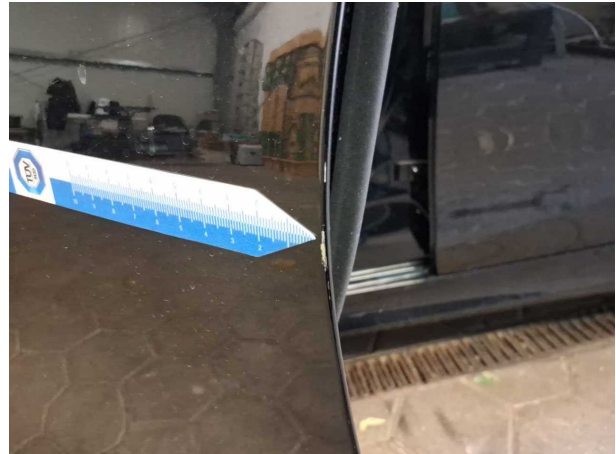
| Nr. | Bauteilgruppe | Beschreibung |
|---|---|---|
| 1 | Tür vorn links | Türkante - Kratzer - Smart Repair |

**Beschädigung #1:** Tür vorn links: Türkante - Kratzer - Smart Repair

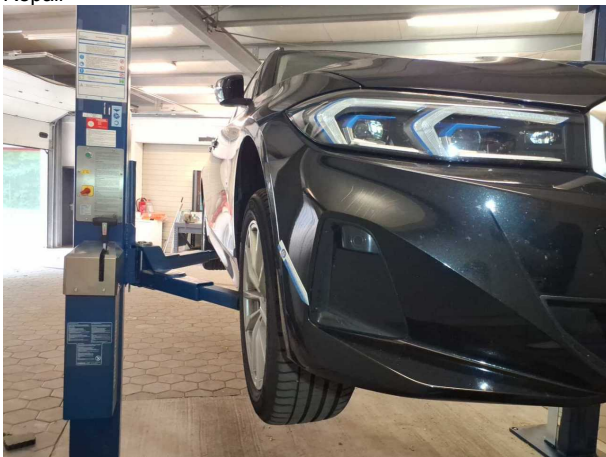
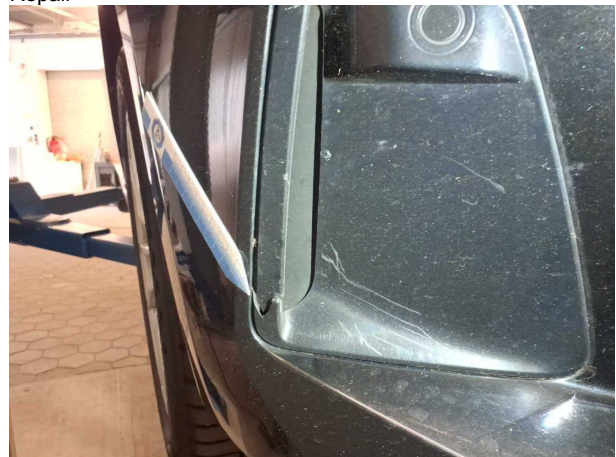
| Nr. | Bauteilgruppe | Beschreibung |
|---|---|---|
| 2 | Stoßfänger vorn | Lufteinlassgitter - gebrochen / gerissen - erneuern |

**Beschädigung #2:** Stossfänger vorn: Lufteinlassgitter - gebrochen / gerissen - erneuern

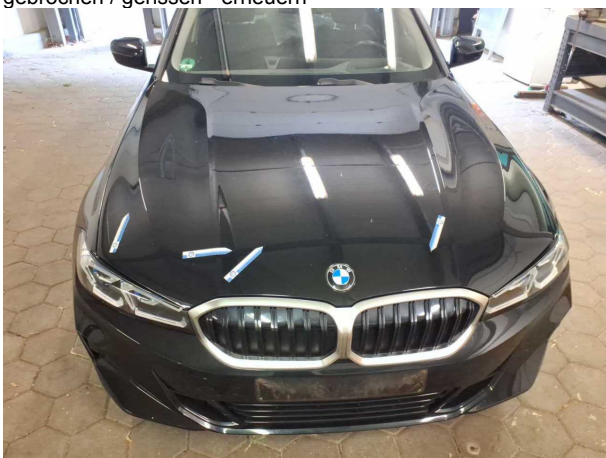
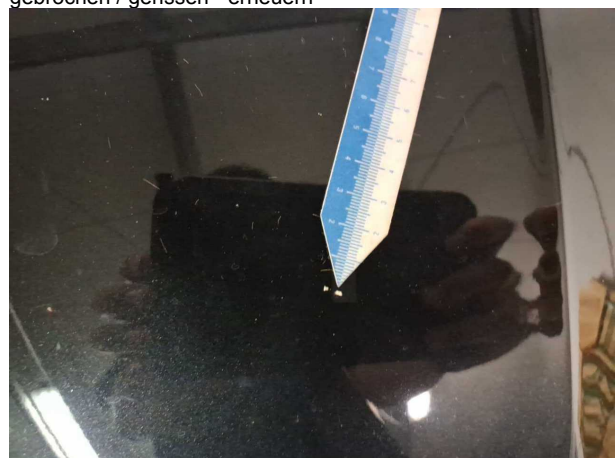
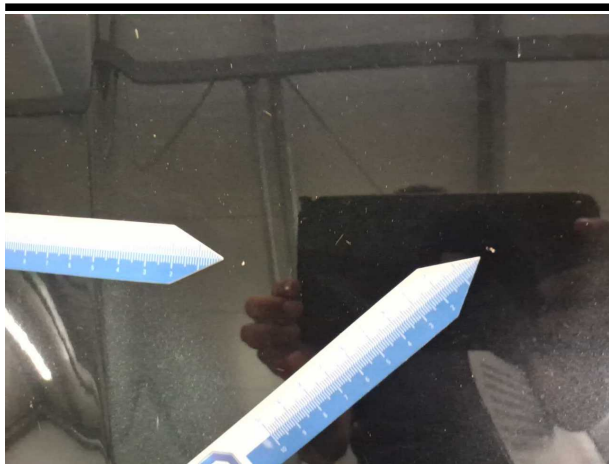
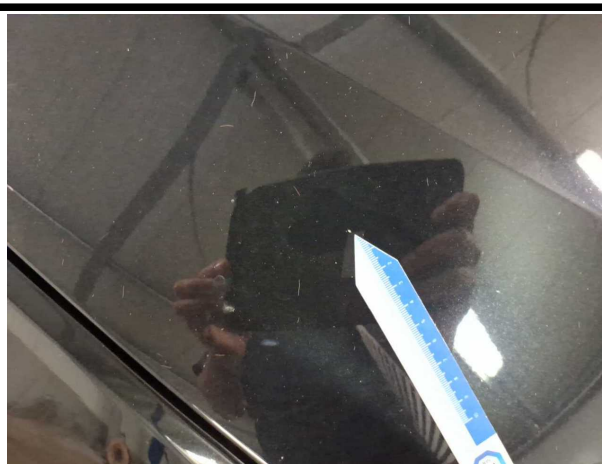
| Nr. | Bauteilgruppe | Beschreibung |
|---|---|---|
| 3 | Motorhaube | Motorhaube - Steinschlag - lackieren |

**Beschädigung #3:** Motorhaube: Motorhaube - Steinschlag - lackieren

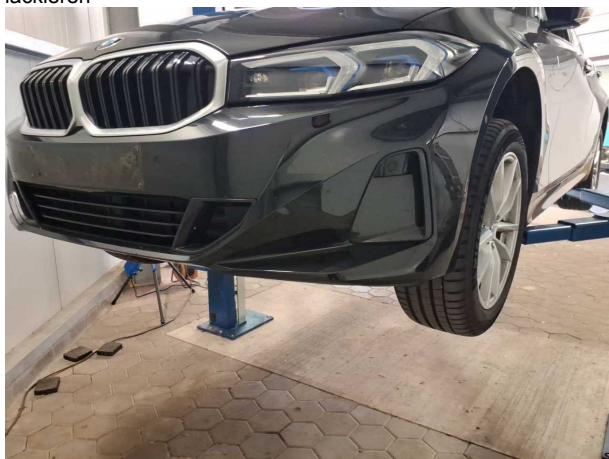
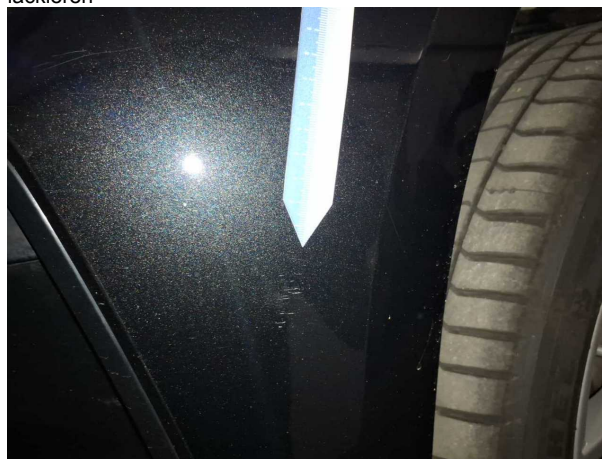
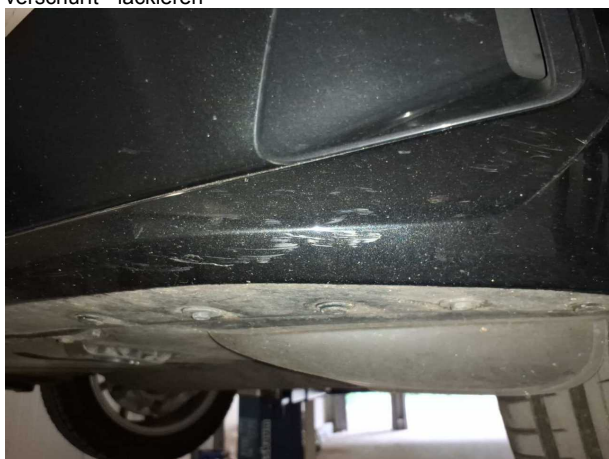
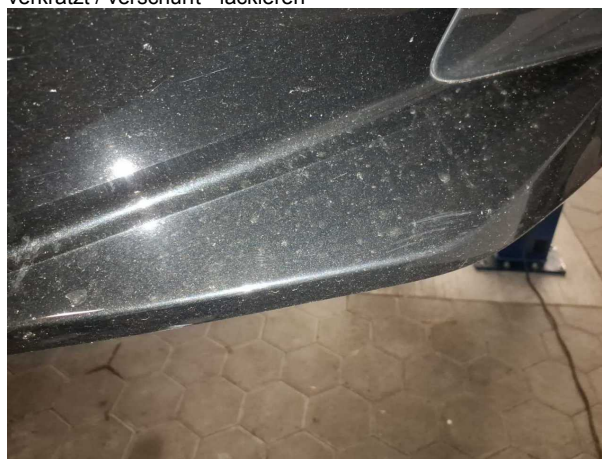
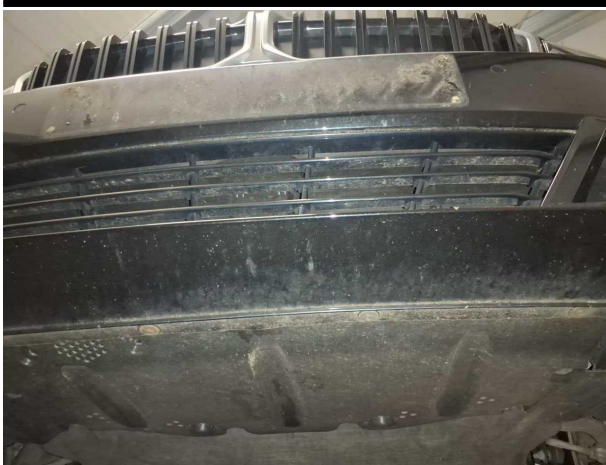
| Nr. | Bauteilgruppe | Beschreibung |
|---|---|---|
| 4 | Stoßfänger vorn | Stoßfänger vorn - verkratzt / verschürft - lackieren |

**Beschädigung #4:** Stossfänger vorn: Stossfänger vorn - verkratzt / verschürft - lackieren

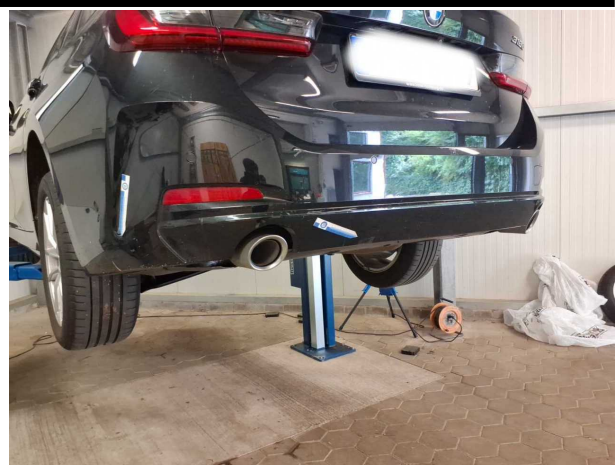
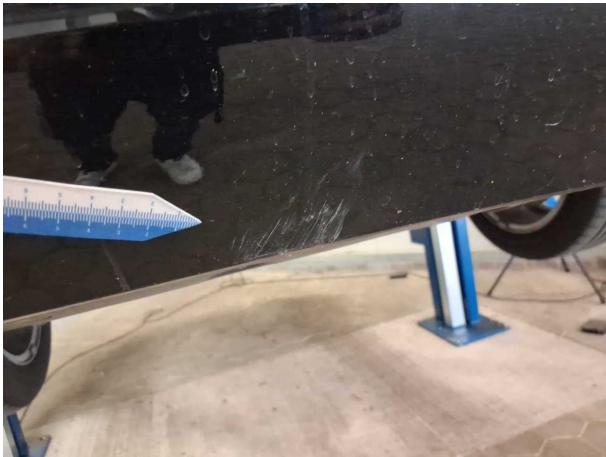
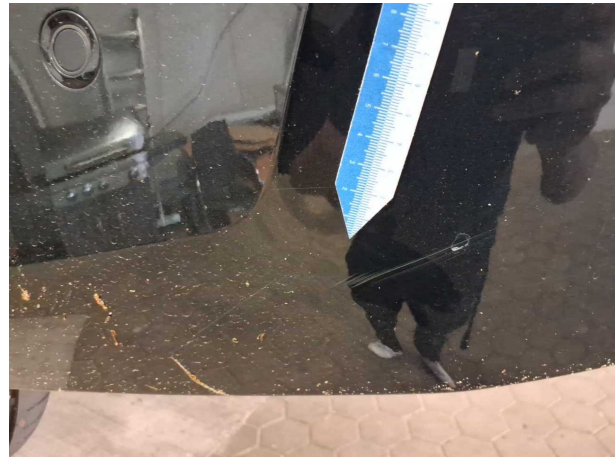
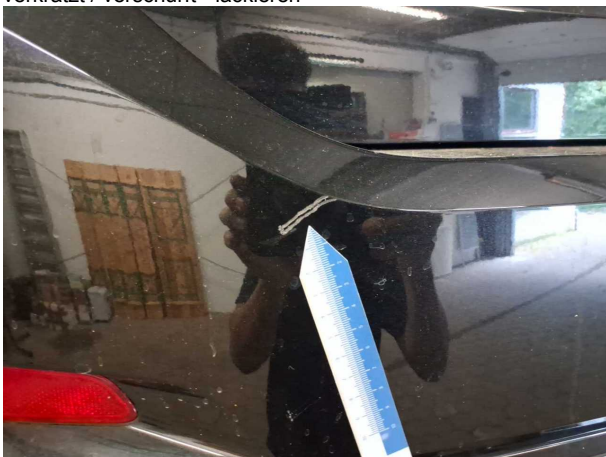
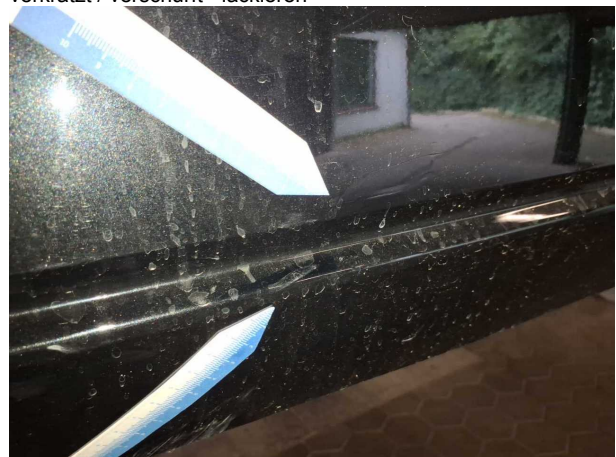
| Nr. | Bauteilgruppe | Beschreibung |
|---|---|---|
| 5 | Stoßfänger hinten | Stoßfänger hinten - verkratzt / verschürft - lackieren |

**Beschädigung #5:** Stossfänger hinten: Stossfänger hinten - verkratzt / verschürft - lackieren
