## Zustandsbericht

<b>Kunde :</b>	<b>Allane SE HCBE</b>	<b>Amtl. Kennzeichen :</b>	<b>MR-IX 41</b>
<b>Berichtsnummer :</b>	<b>0000000919757-DE968</b>		
<b>Referenznummer:</b>	<b>31171197</b>

#### Kia Xceed (2019->) Platinum Edition

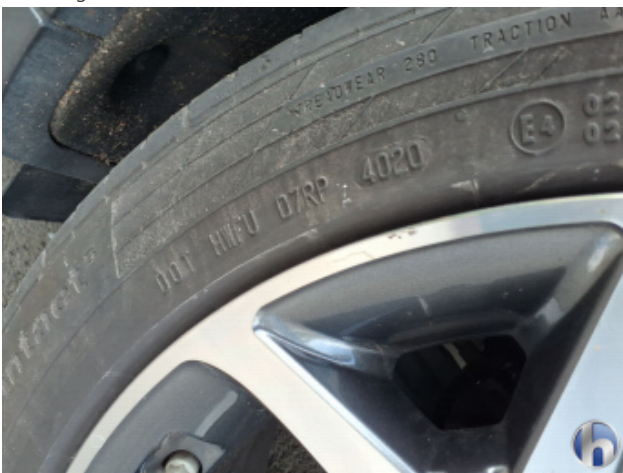
1. Felge Hinten - Links  
Kratzer - Smart Repair

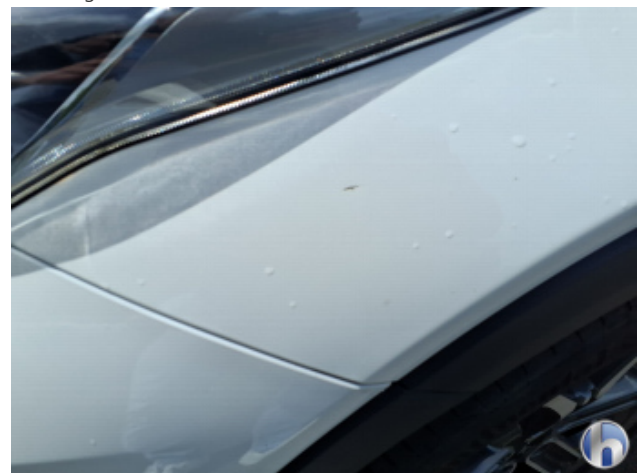
2. Kotflügel Vorne - Links  
Kratzer - Smart Repair

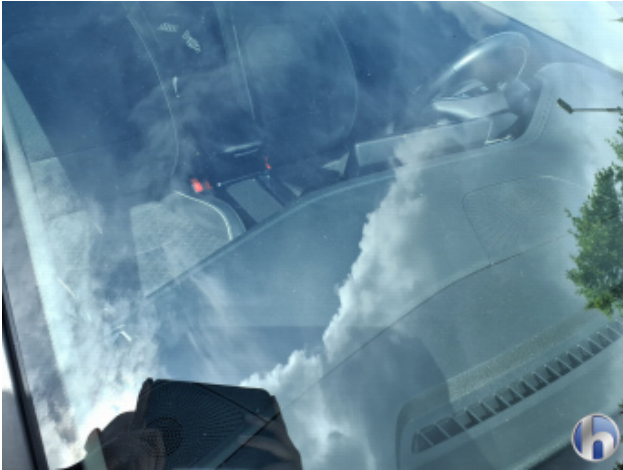
3. Windschutzscheibe  
Steinschlag - Smart Repair

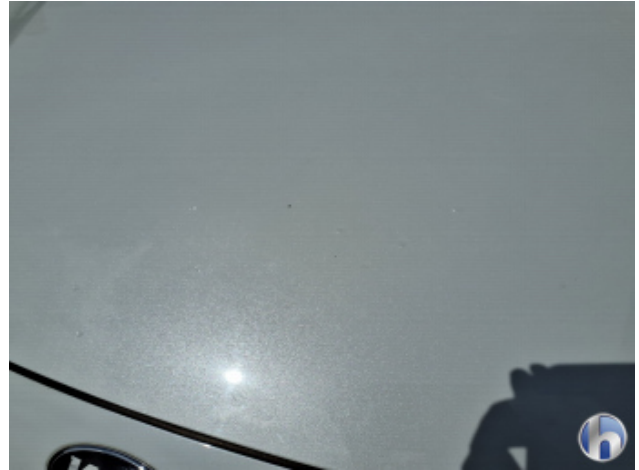
4. Motorhaube  
Steinschlag - Smart Repair

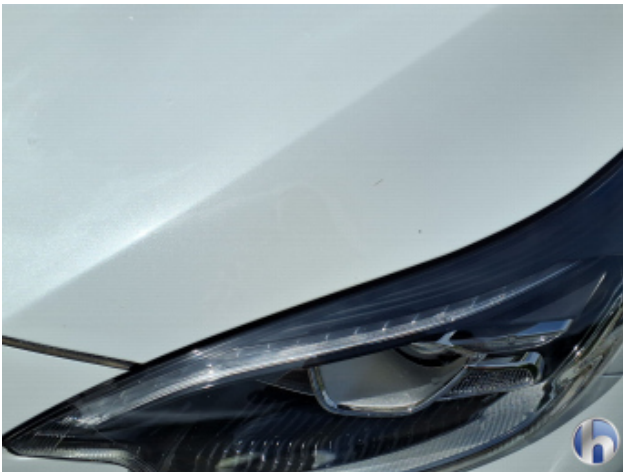
4. Motorhaube  
Steinschlag - Smart Repair

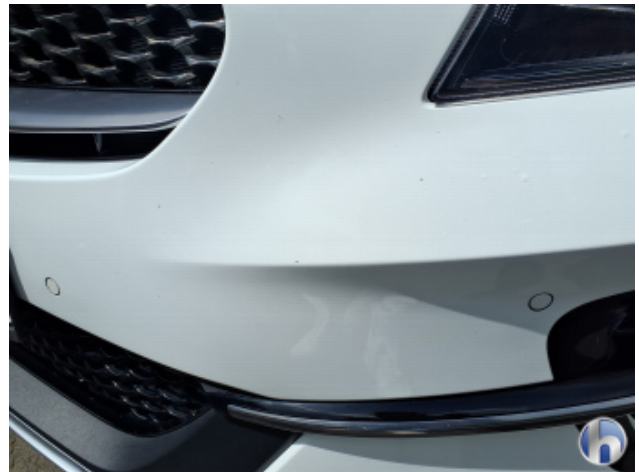
5. Stoßfänger Vorne  
Steinschlag - Smart Repair

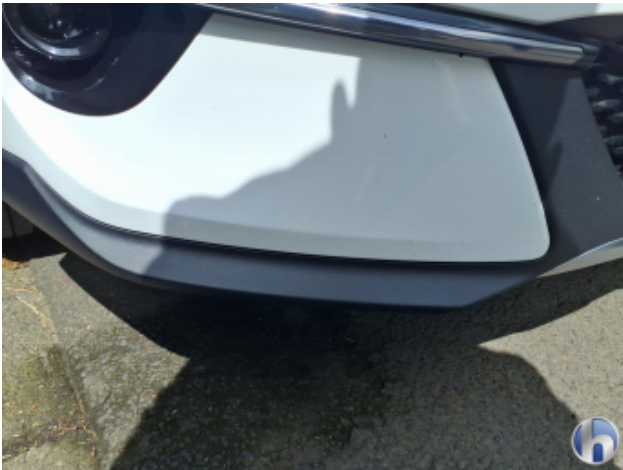
5. Stoßfänger Vorne  
Steinschlag - Smart Repair

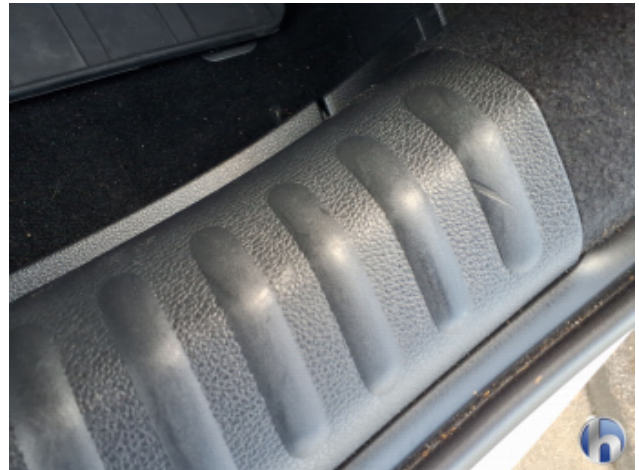
6. Innenraum  
Gebrauchsspuren - Ohne Reparatur
