## Zustandsbericht

<b>Kunde :</b>	<b>Allane SE HCBE</b>	<b>Amtl. Kennzeichen :</b>	<b>M-A 2654</b>
<b>Berichtsnummer :</b>	<b>0000000920275-DE926</b>		
<b>Referenznummer:</b>	<b>31169939</b>

#### Hyundai Tucson (NX)(12.2020->) Trend Mild-Hybrid 2WD

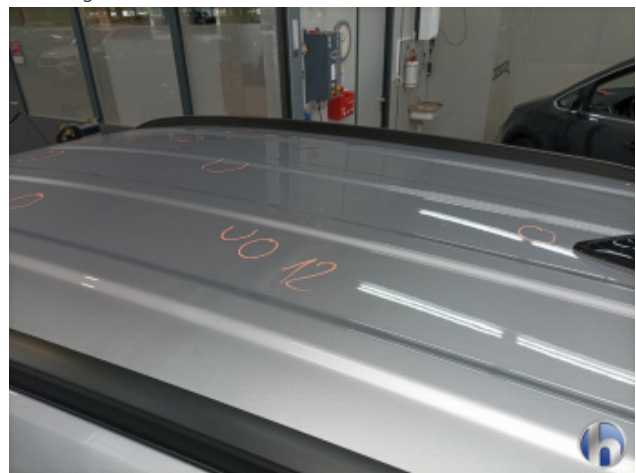
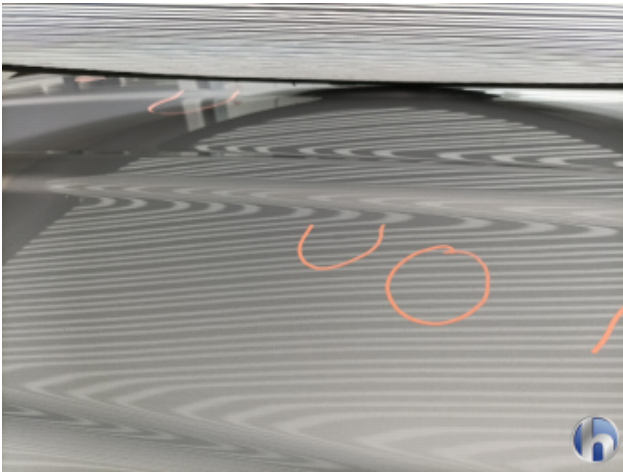
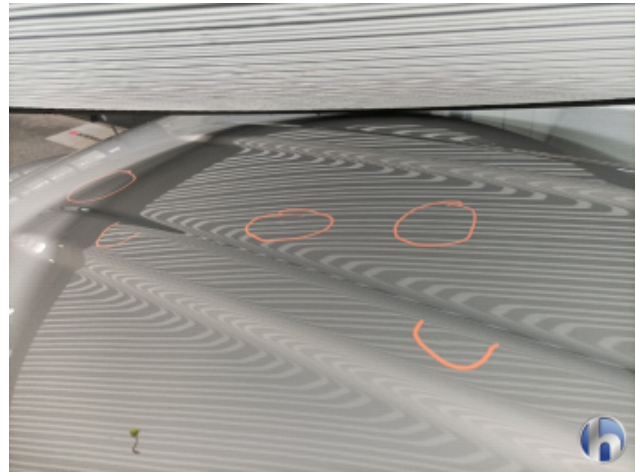
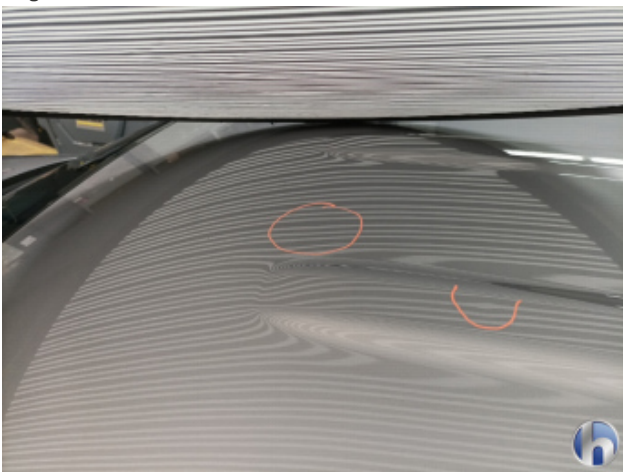
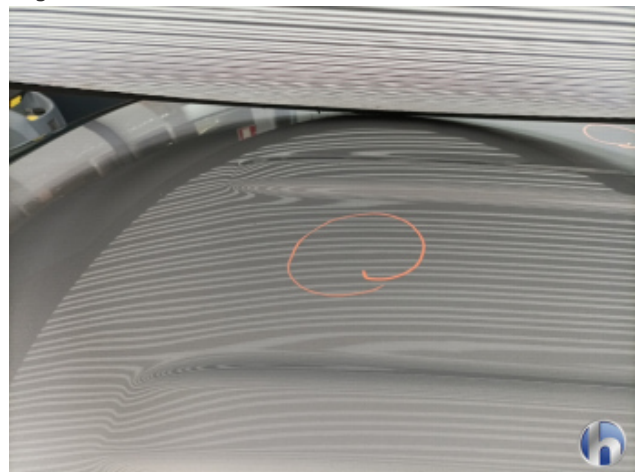
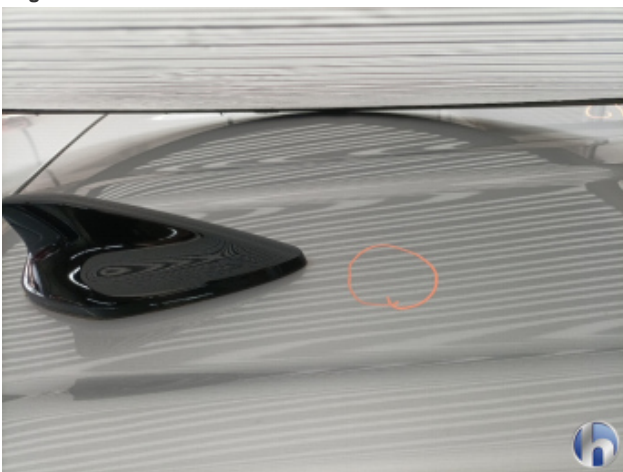
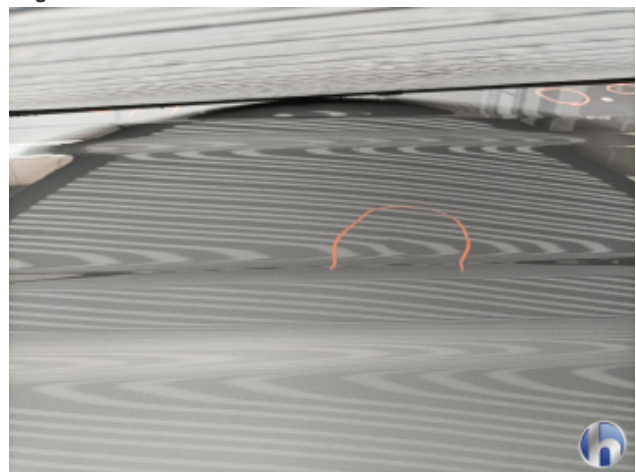
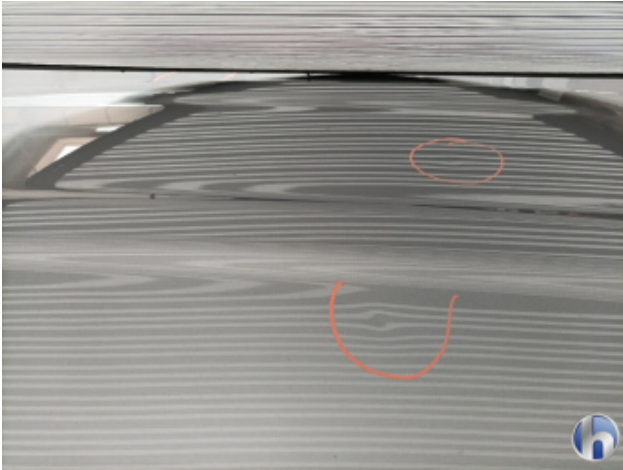
1. Dach  
Hagelschaden - Sanft Instandsetzen

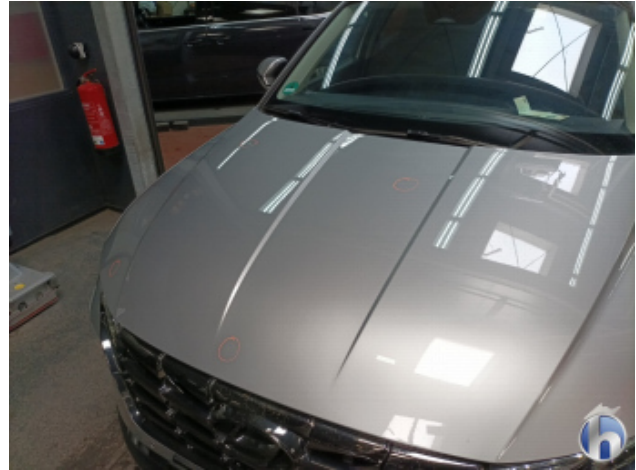
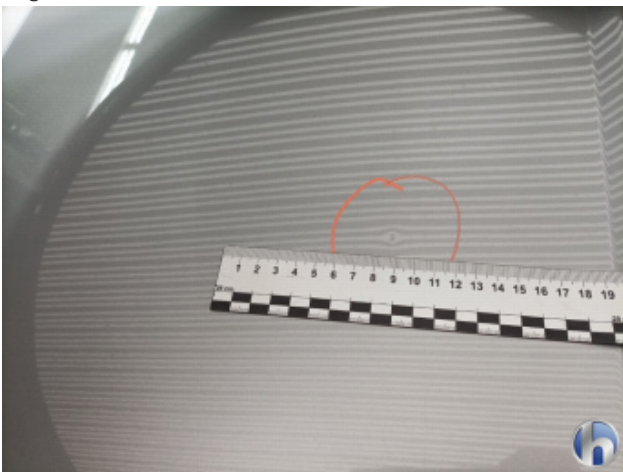
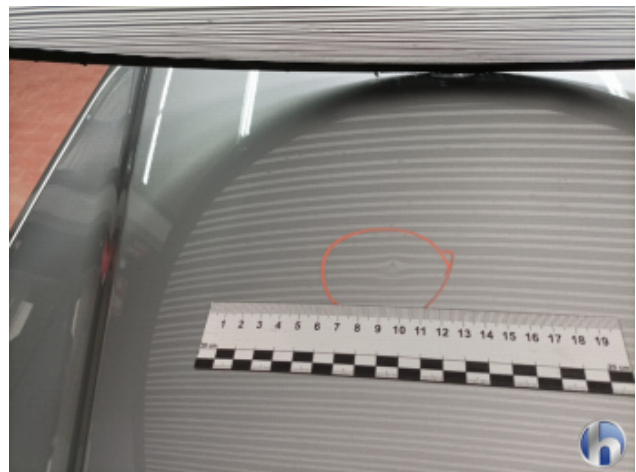
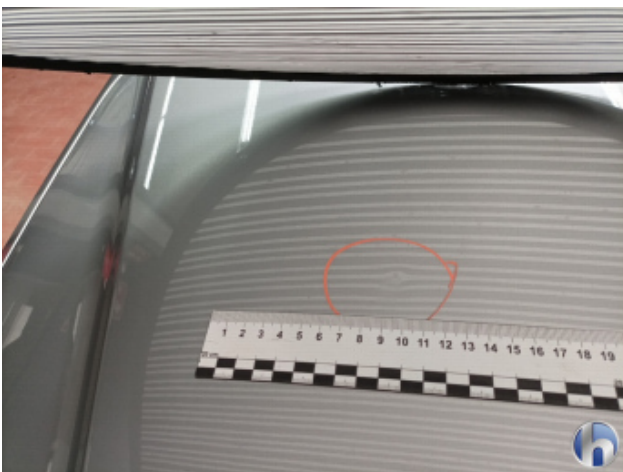
2. Motorhaube  
Delle - Sanft Instandsetzen

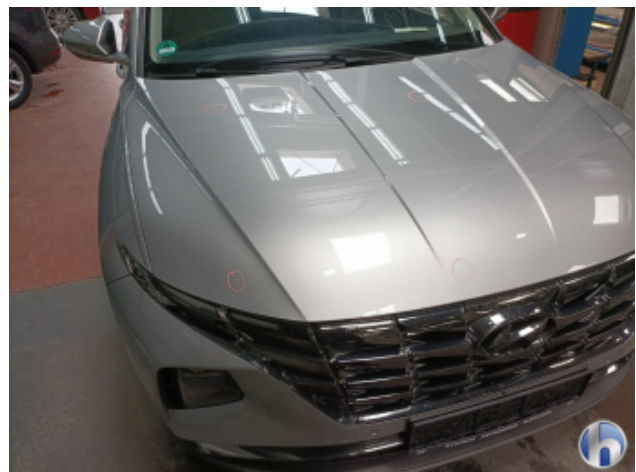
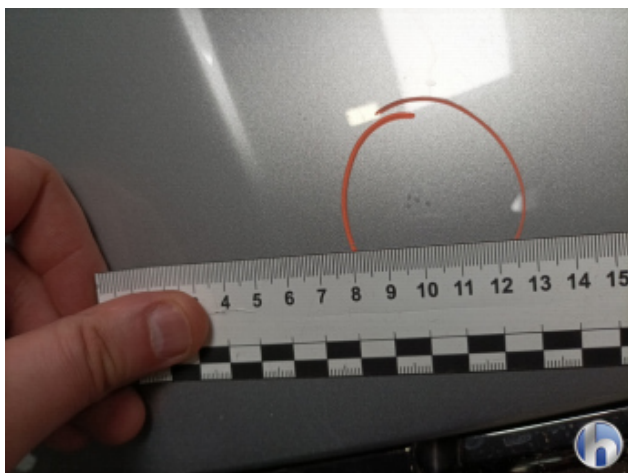
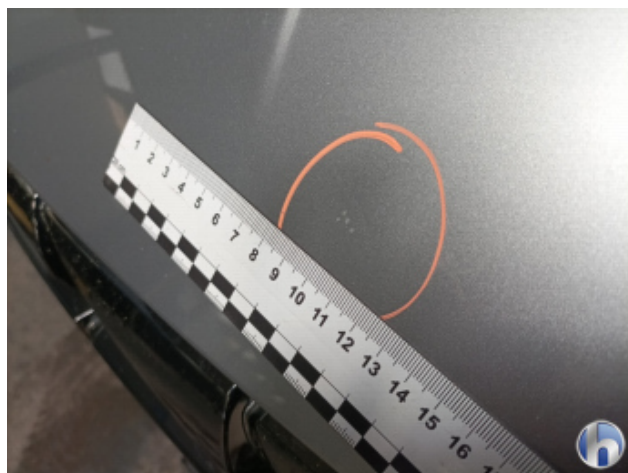
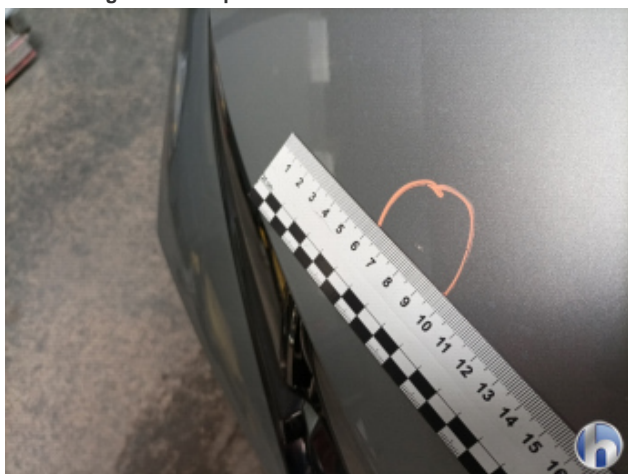
3. Motorhaube  
Steinschlag - Smart Repair

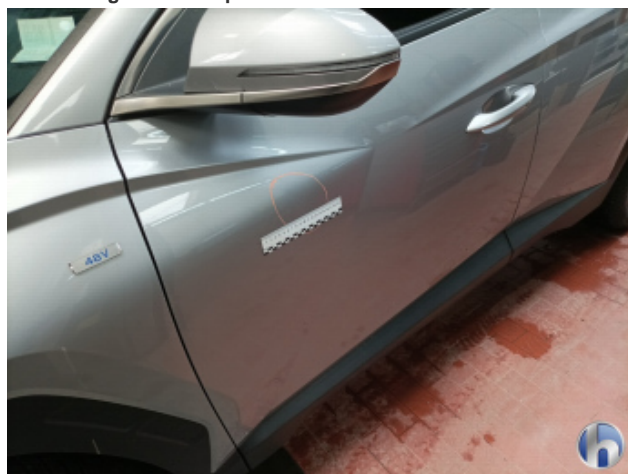
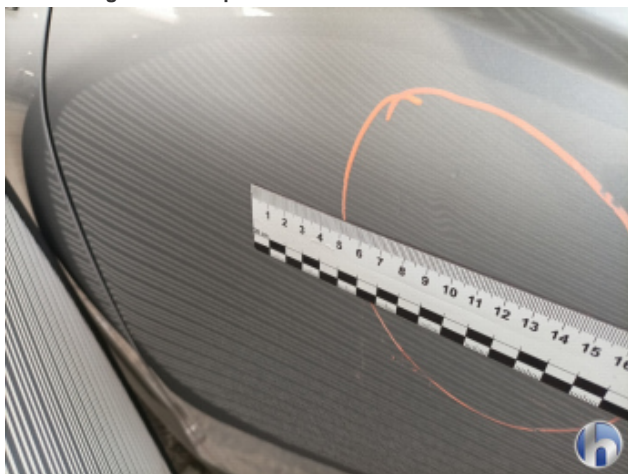
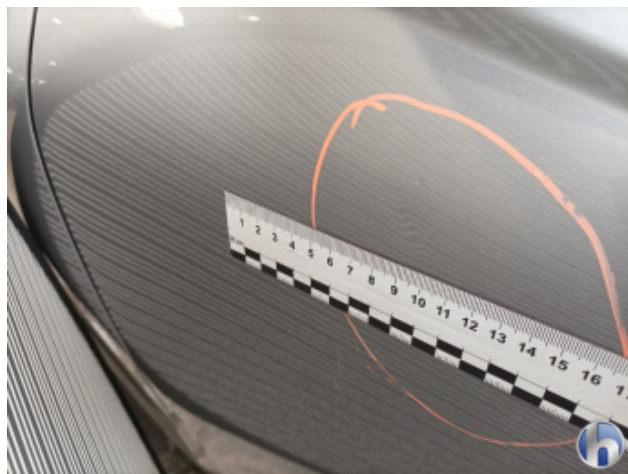
4. Tür Vorne - Links  
Delle - Sanft Instandsetzen

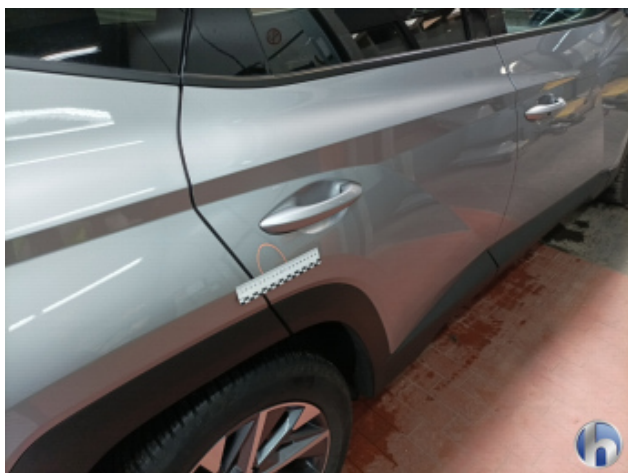
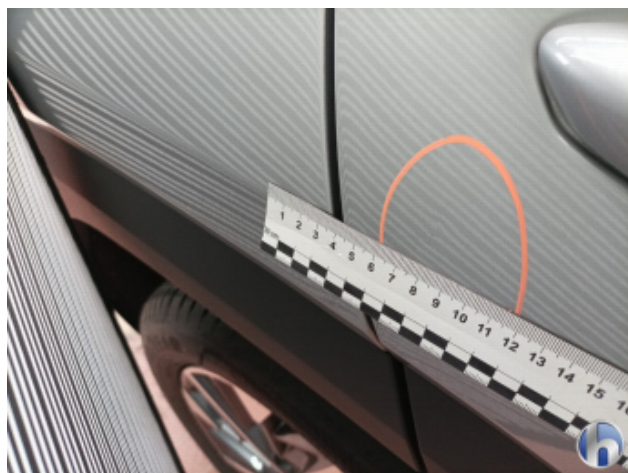
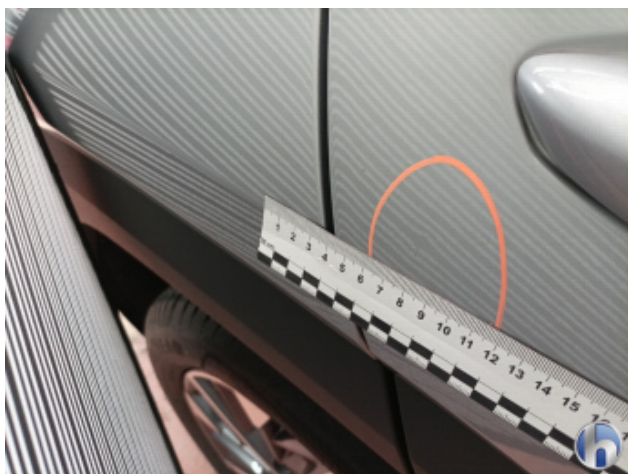
5. Tür Hinten - Rechts  
**Delle - Sanft Instandsetzen**

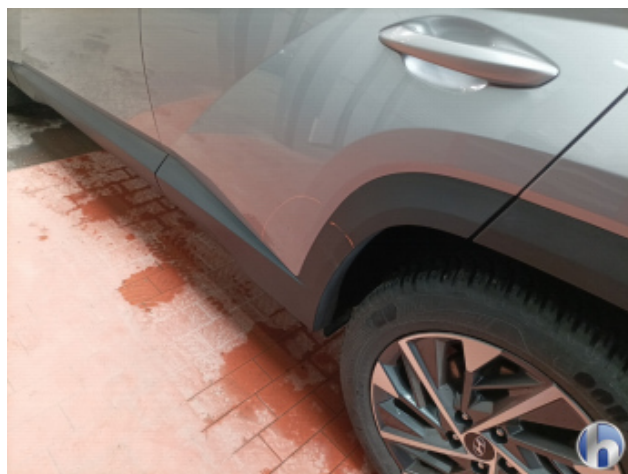
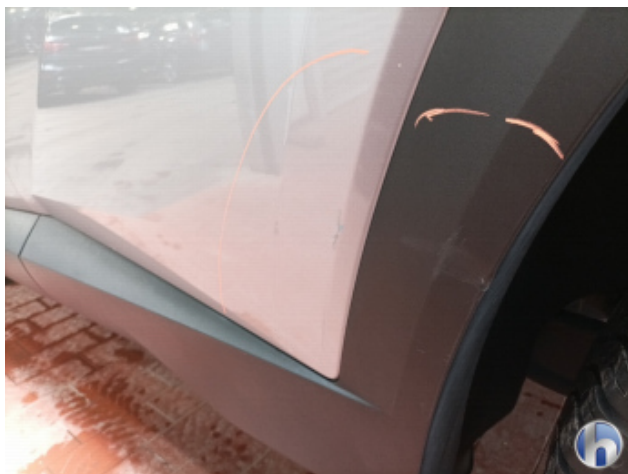
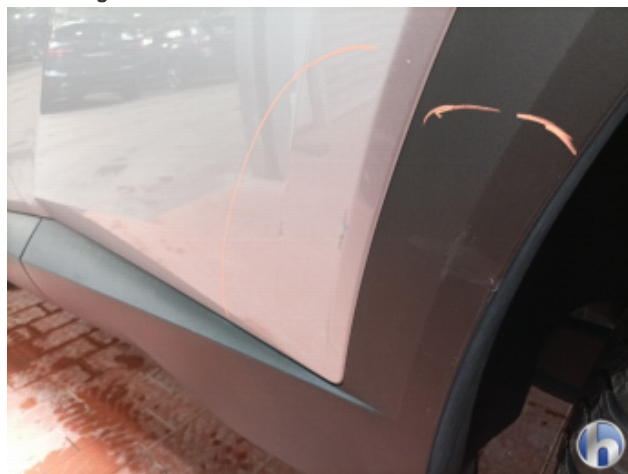
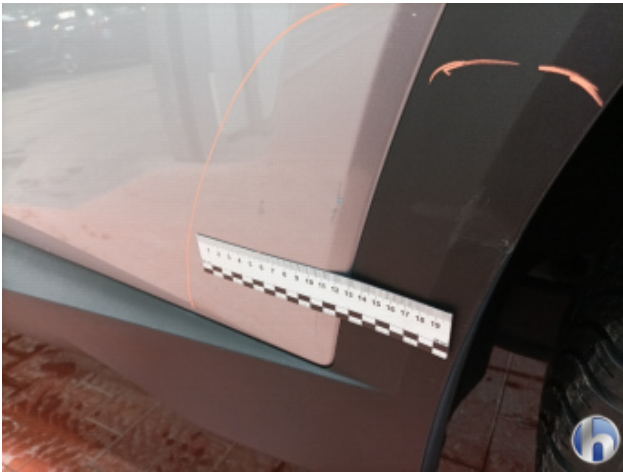
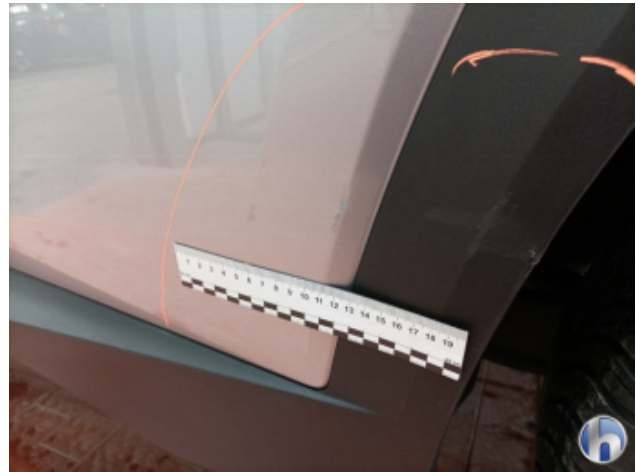
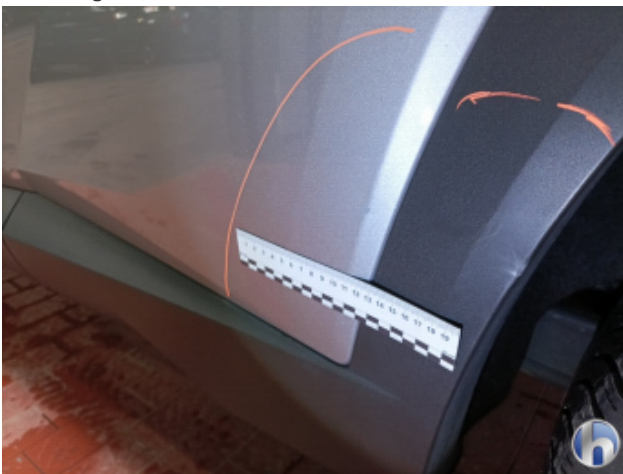
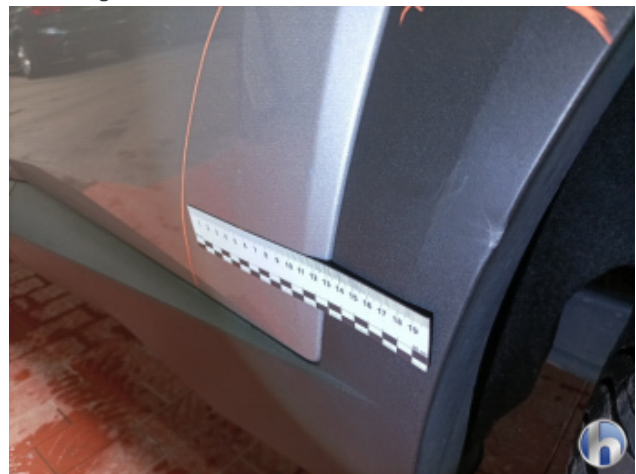
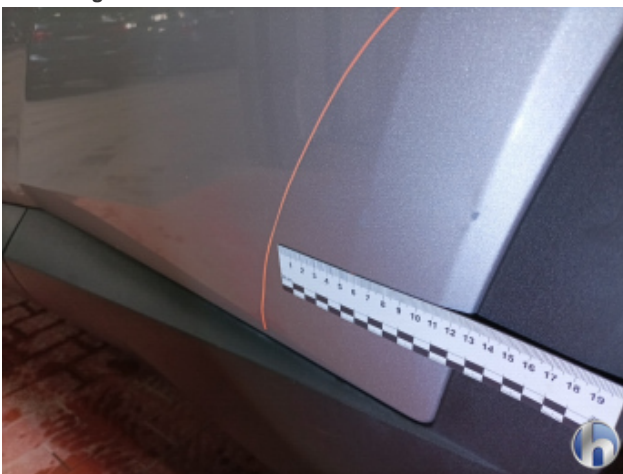
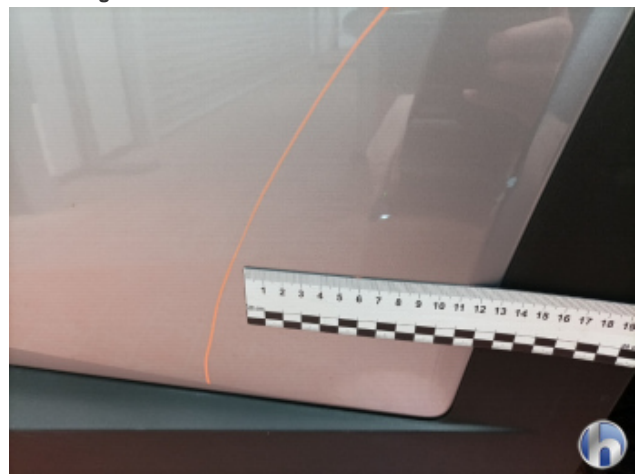
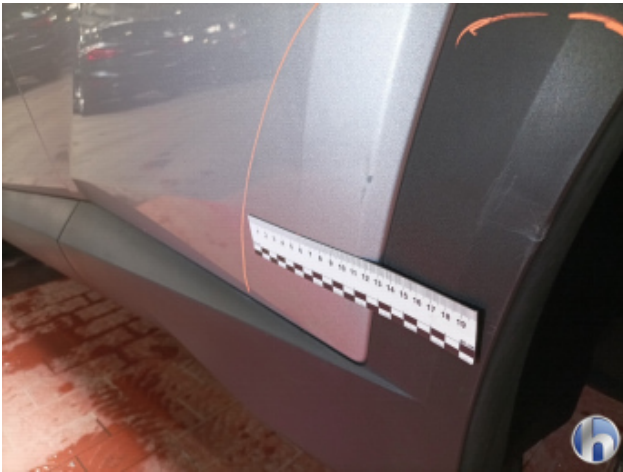
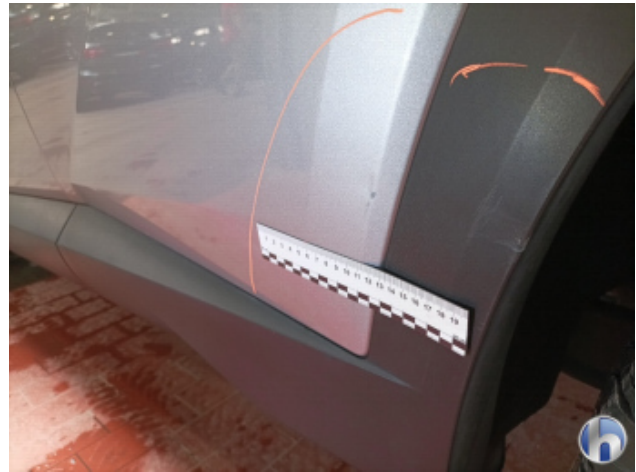
6. Tür Hinten - Links  
**Beschädigt - Instandsetzen und Lackieren**

6. Tür Hinten - Links  
Beschädigt - Instandsetzen und Lackieren

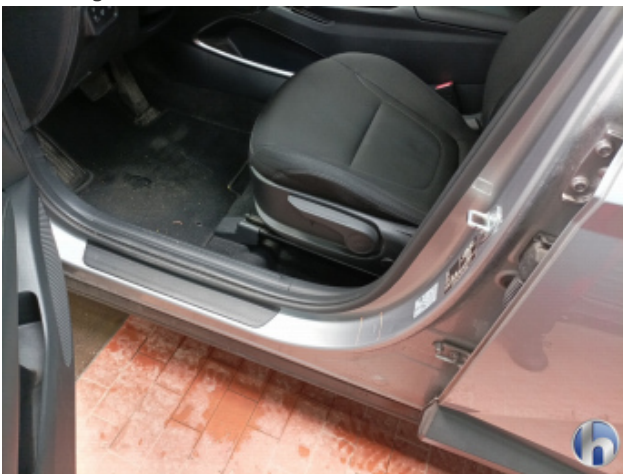
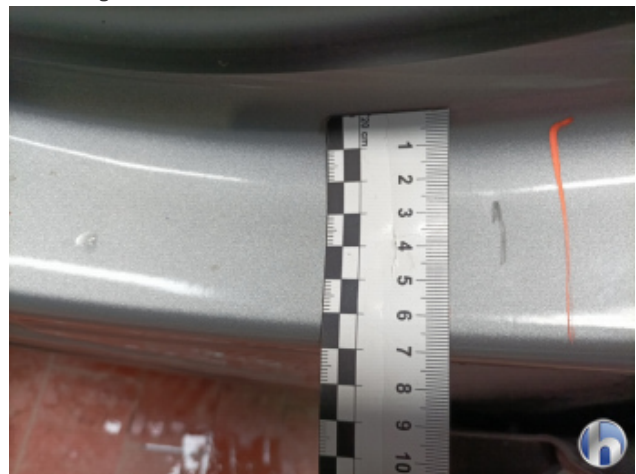
7. Türeinstieg Vorne - Links  
Kratzer - Smart Repair

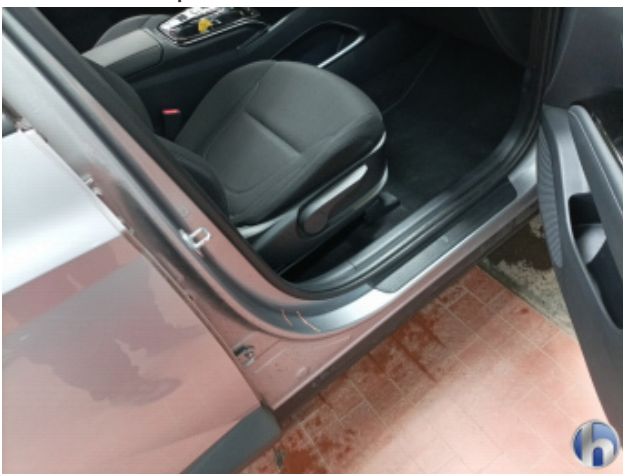
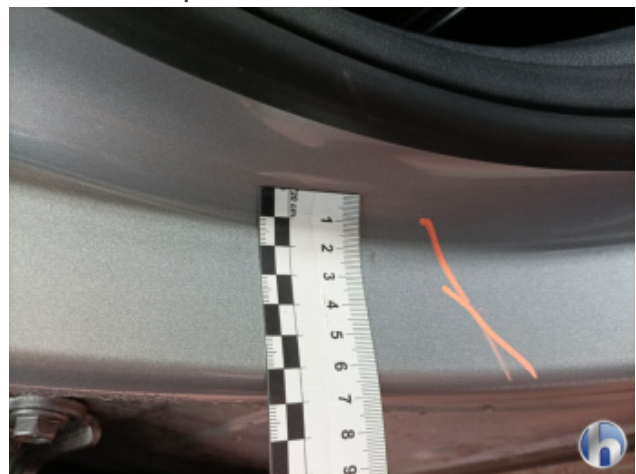
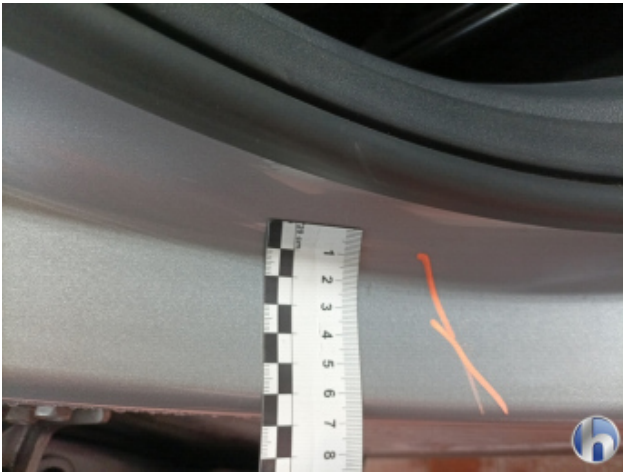
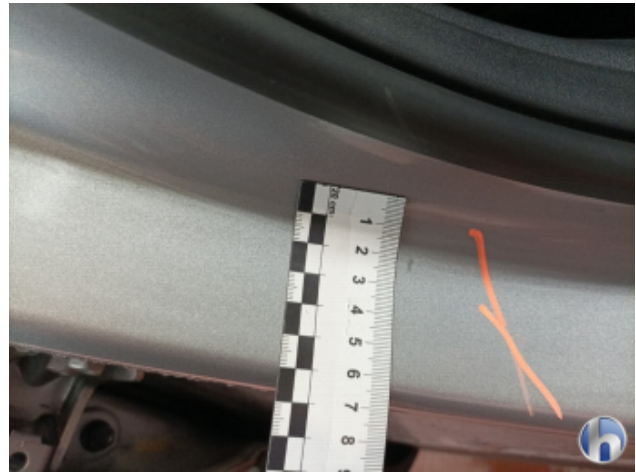
8. Türeinstieg Vorne - Rechts  
Kratzer - Smart Repair

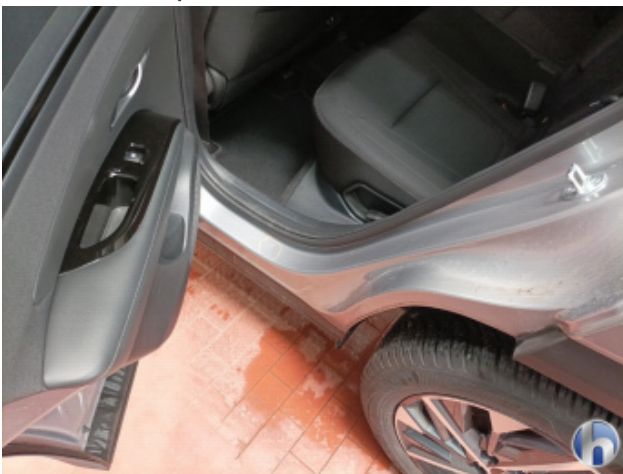
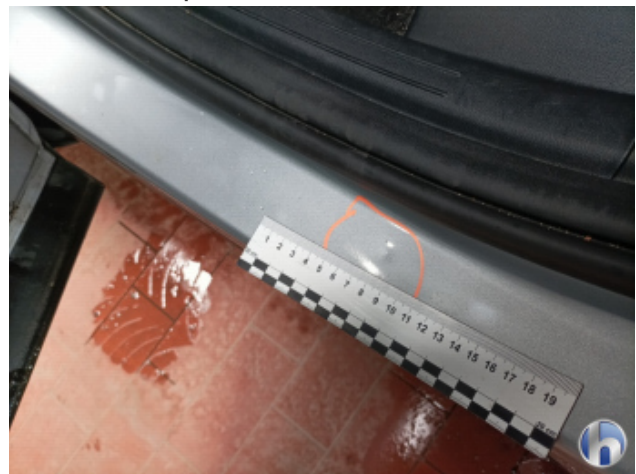
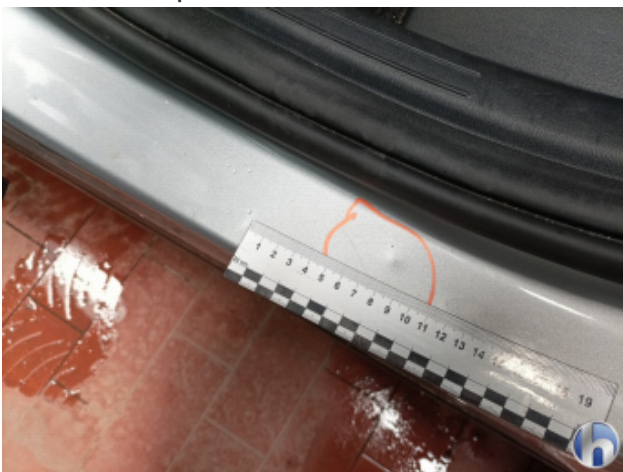
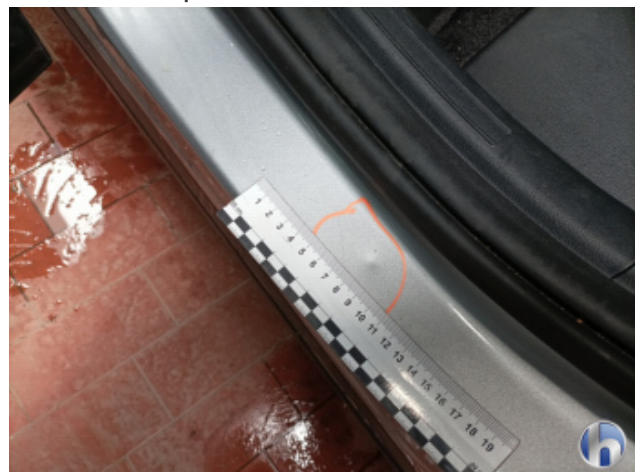
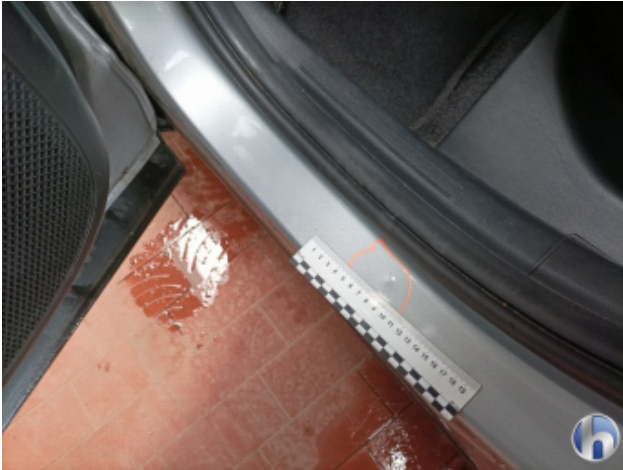
9. Türeinstieg Hinten - Links  
Kratzer - Smart Repair
