Zustandsbericht

- Protokoll der Fahrzeugbewertung -

Berichts-Nr: 10727689
vom: 03.06.2026

Auftrags-Nr: 1002484103
Besichtigt am: 03.06.2026 14:32
Berichts-Nr: 10727689
FIN: WVGZZZCSZNY023446

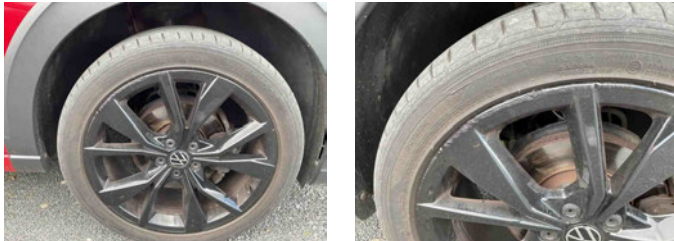
1 - Alufelge vorne rechts - Kratzer - Ersetzen
Sicherheitsrelevanter Schaden

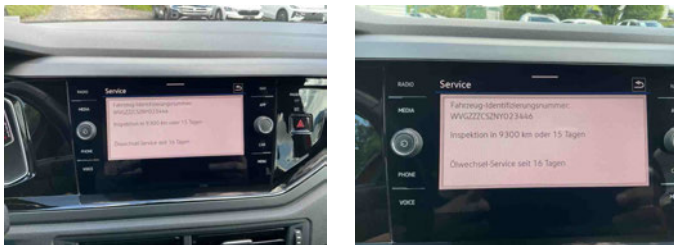
2 - Ölwechsel - Wartung fällig - Ausführen

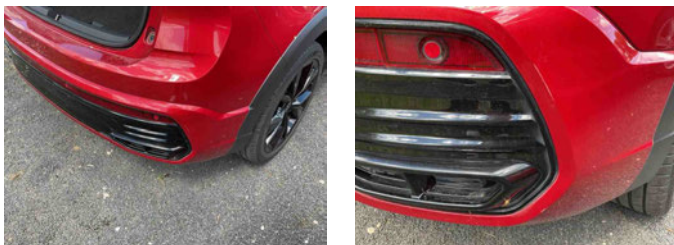
3 - Stoßfänger Ecke hinten rechts - Kratzer - Smart Repair

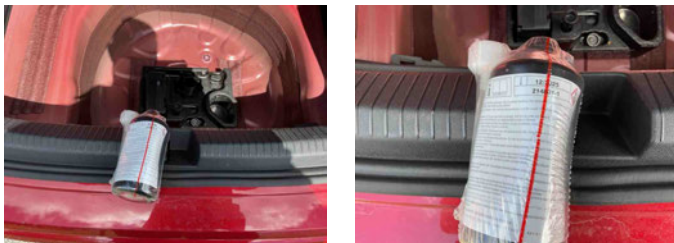
Tirefit Ablaufdatum: 12.2025

4 - Tirefit - Abgelaufen - Ersetzen

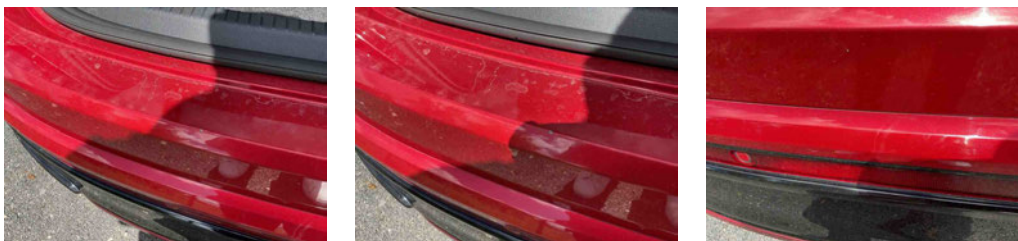
5 - Stoßfänger hinten mitte - Kratzer - Auslegen + Polieren
