**» Übersicht**

**Auftrags-Nr:** 1002370575  
**Besichtigt am:** 24.03.2026 09:22  
**Berichts-Nr:** 10282387  
**FIN:** WVVZZZ3CZPE027119

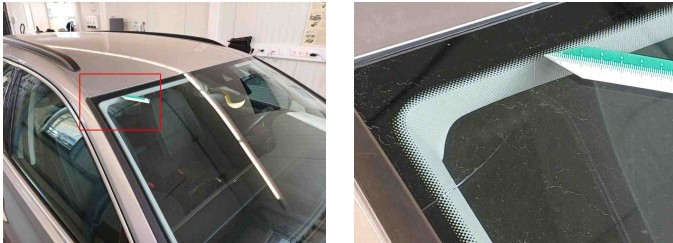
| Nr | Bauteil | Schadensbeschreibung | Reparaturempfehlung |
|---|---|---|---|
| 1 | Windschutzscheibe | Riss | Ersetzen |

#### 1 - Windschutzscheibe - Riss - Ersetzen

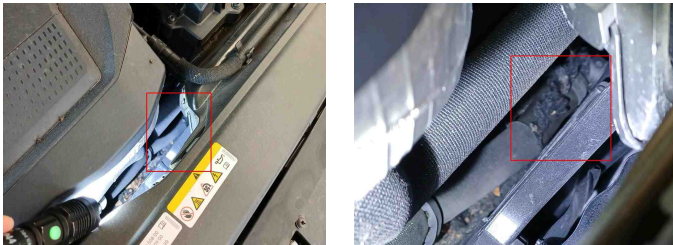
| Nr | Bauteil | Schadensbeschreibung | Reparaturempfehlung |
|---|---|---|---|
| 2 | Motor | Tierverbiss | Werkstattdiagnose erforderlich<br>Schadenserweiterung möglich |

#### 2 - Motor - Tierversiss - Werkstattdiagnose erforderlich Schadenserweiterung möglich

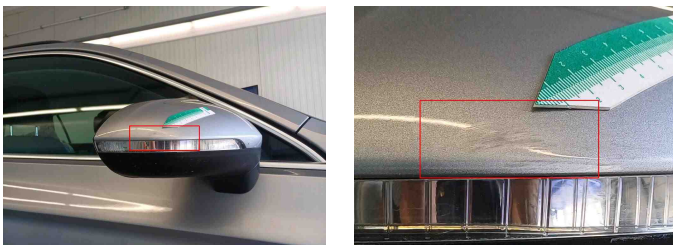
| Nr | Bauteil | Schadensbeschreibung | Reparaturempfehlung |
|---|---|---|---|
| 3 | Außenspiegel Gehäuse rechts | Kratzer | Polieren |

#### 3 - Außenspiegel Gehäuse rechts - Kratzer - Polieren

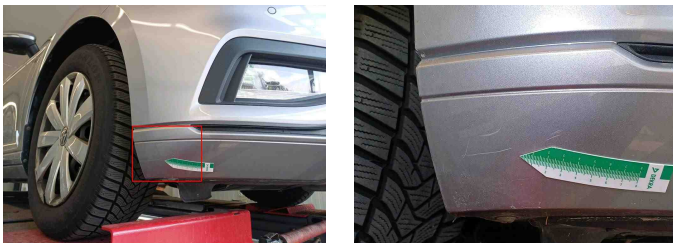
| Nr | Bauteil | Schadensbeschreibung | Reparaturempfehlung |
|---|---|---|---|
| 4 | Stoßfängerspoiler vorne rechts | Kratzer | Auslegen + Polieren |

#### 4 - Stoßfängerspoiler vorne rechts - Kratzer - Auslegen + Polieren
