**Mercedes-Benz C 200 d**  
**Auftragsnummer: 855.0001.963**

**FIN: W1K2052011G004779**  
**Kennzeichen: 2-ARG-827**

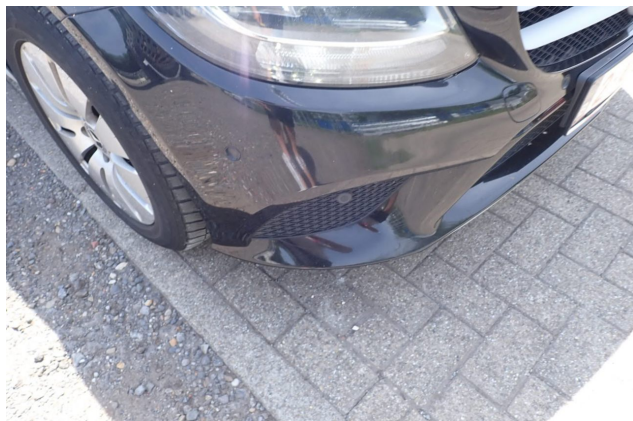
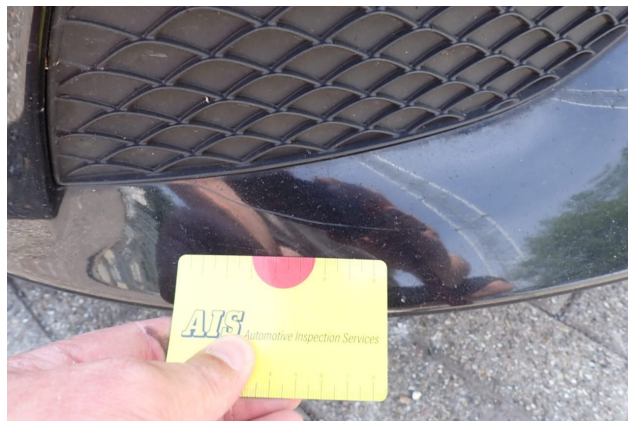
| Nr. Bauteilgruppe | Beschreibung |
|---|---|
| 1 Stossfänger vorn | Stossfänger vorn - verkratzt / verschürft - auslegen / polieren |

**Beschädigung 1:** Stossfänger vorn: Stossfänger vorn - verkratzt / verschürft - auslegen / polieren

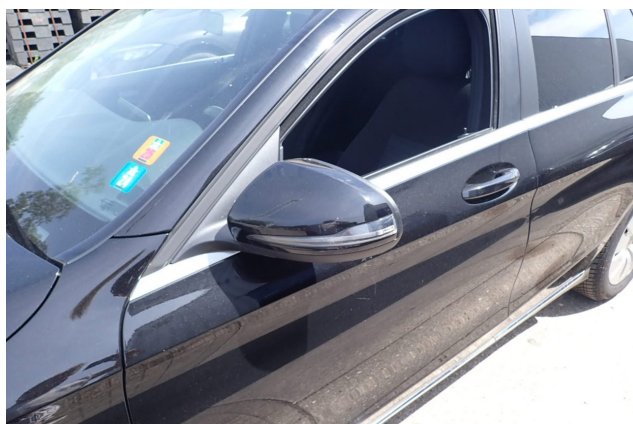
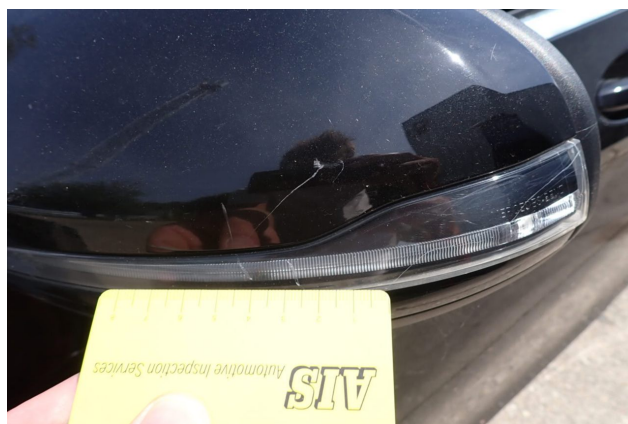
| Nr. Bauteilgruppe | Beschreibung |
|---|---|
| 2 Außenspiegel links | Abdeckkappe - verkratzt / verschürft - lackieren |

**Beschädigung 2:** Außenspiegel links: Abdeckkappe - verkratzt / verschürft - lackieren

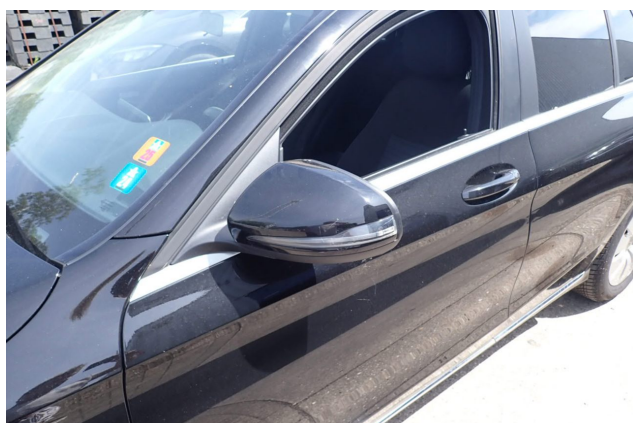
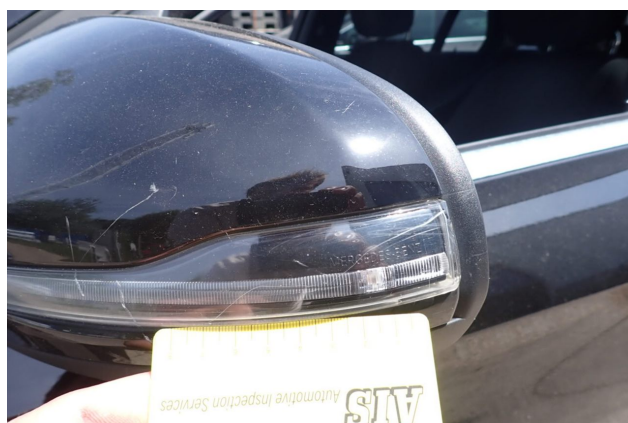
| Nr. Bauteilgruppe | Beschreibung |
|---|---|
| 3 Blinkleuchte | Spiegel links - verkratzt / verschürft - erneuern |

**Beschädigung 3:** Blinkleuchte: Spiegel links - verkratzt / verschürft - erneuern

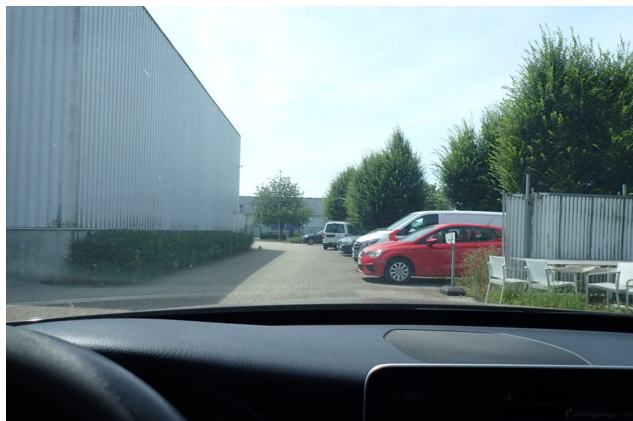
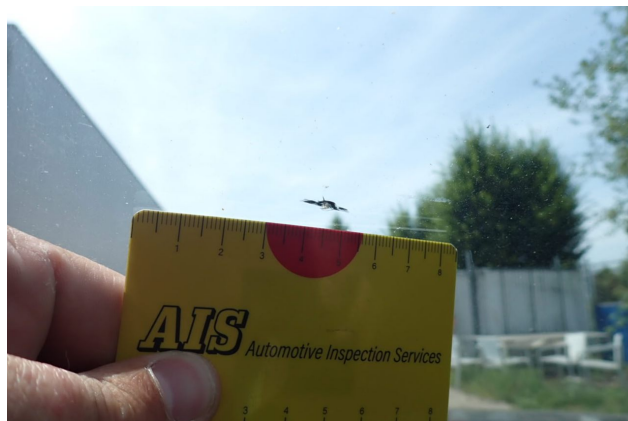
| Nr. Bauteilgruppe | Beschreibung |
|---|---|
| 4 Verglasung | Frontscheibe - Steinschlag - Smart Repair |

**Beschädigung 4:** Verglasung: Frontscheibe - Steinschlag - Smart Repair

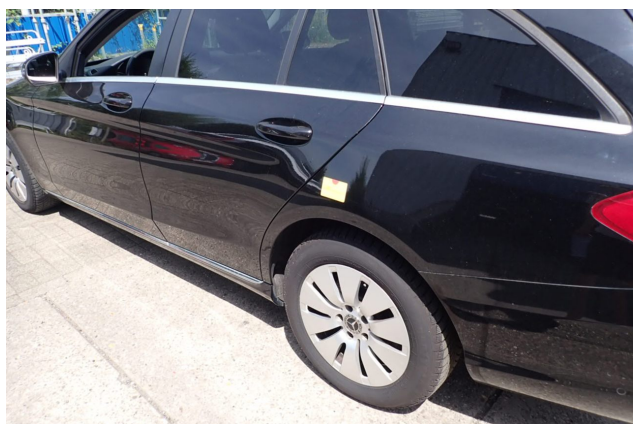
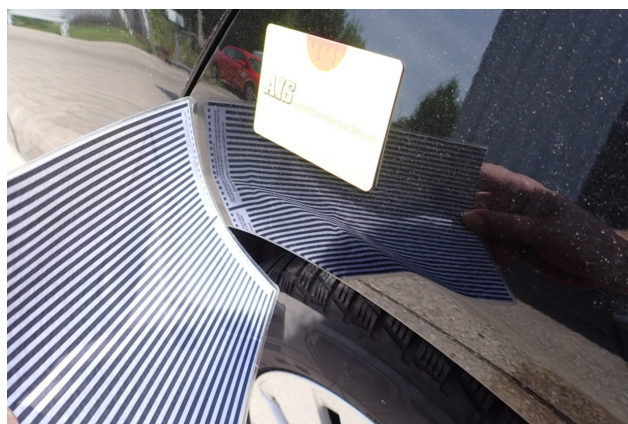
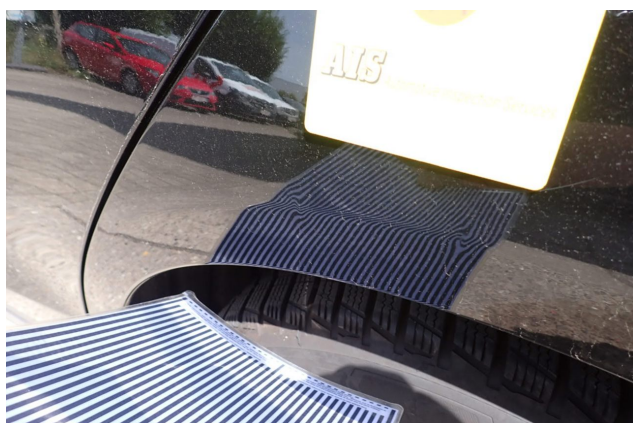
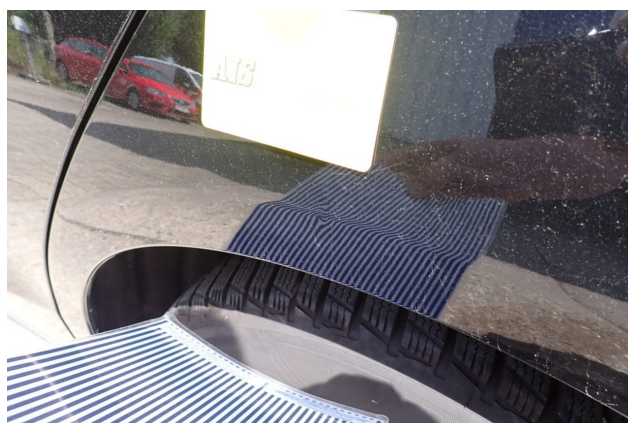
| Nr. Bauteilgruppe | Beschreibung |
|---|---|
| 5 Seitenwand links | Seitenwand - Delle / Lackschaden - Smart Repair |

**Beschädigung 5:** Seitenwand links: Seitenwand - Delle / Lackschaden - Smart Repair

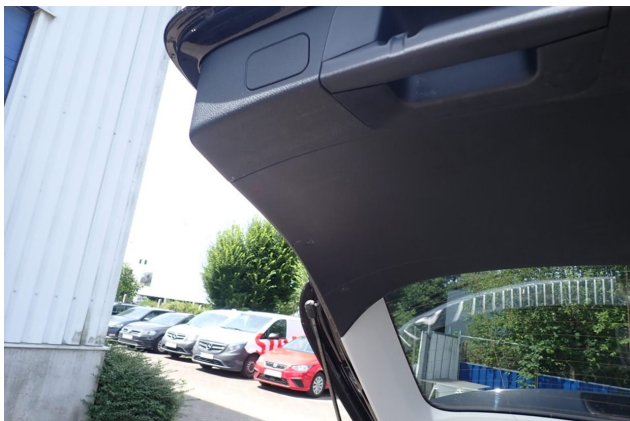
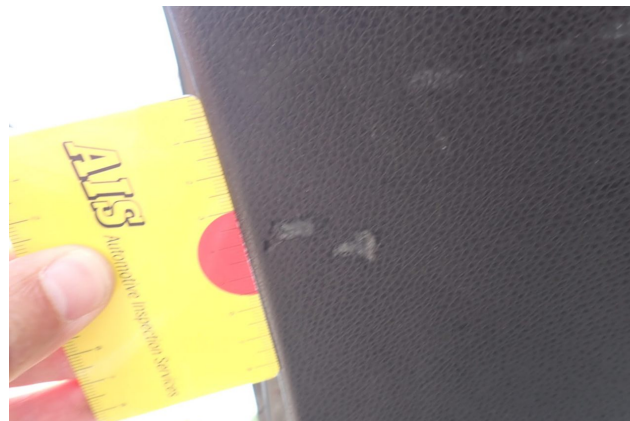
| Nr. Bauteilgruppe | Beschreibung |
|---|---|
| 6 Verkleidungen/<br>Abdeckungen | Heckdeckel, Innenverkleidung - verkratzt / verschürft - Smart Repair |

**Beschädigung 6:** Verkleidungen/Abdeckungen: Heckdeckel, Innenverkleidung - verkratzt / verschürft - Smart Repair

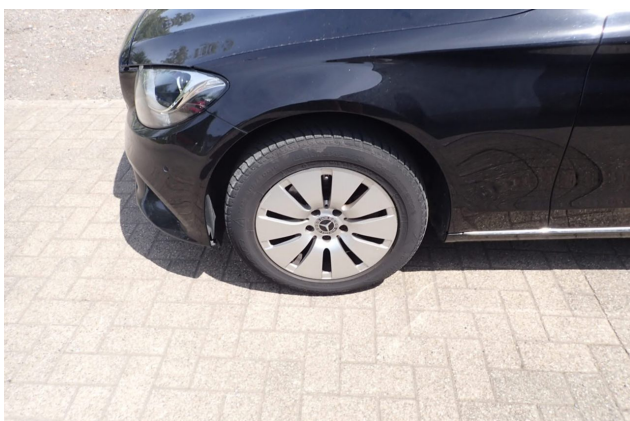
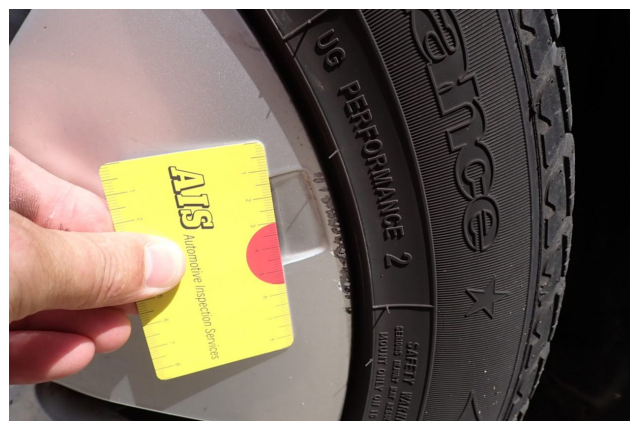
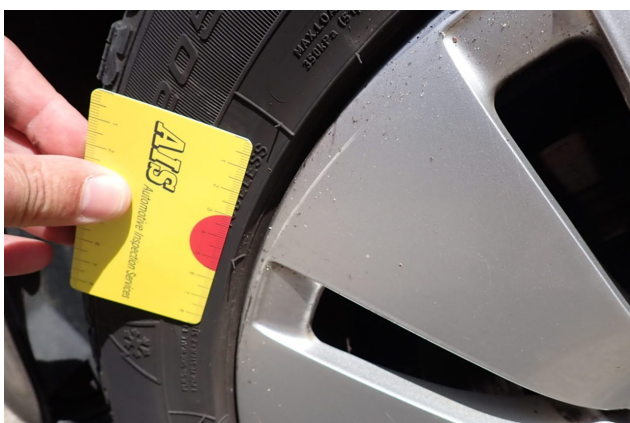
| Nr. Bauteilgruppe | Beschreibung |
|---|---|
| 7 Rad/Reifen | Leichtmetallfelge vorn links - verkratzt / verschürft - instandsetzen und lackieren |

**Beschädigung 7:** Rad/Reifen: Leichtmetallfelge vorn links - verkratzt / verschürft - instandsetzen und lackieren

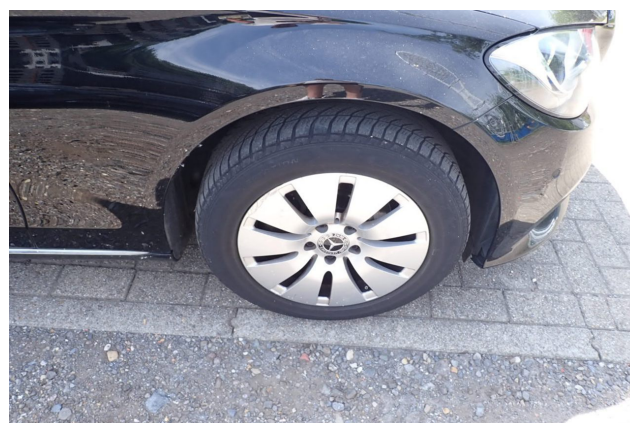
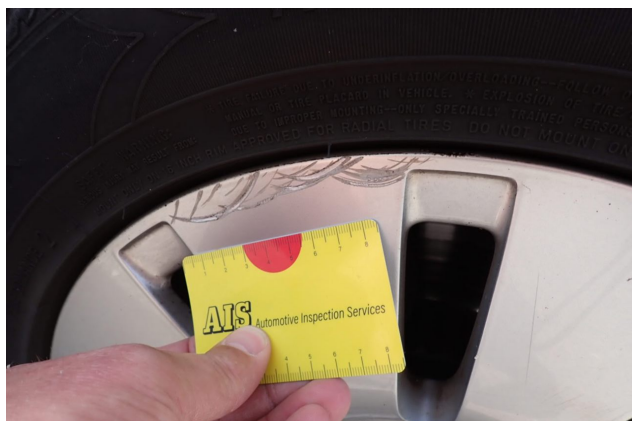
| Nr. Bauteilgruppe | Beschreibung |
|---|---|
| 8 Rad/Reifen | Leichtmetallfelge vorn rechts - verkratzt / verschürft - instandsetzen und lackieren |

**Beschädigung 8:** Rad/Reifen: Leichtmetallfelge vorn rechts - verkratzt / verschürft - instandsetzen und lackieren

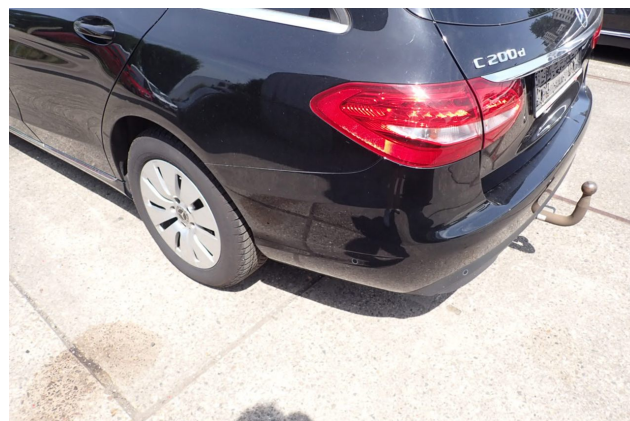
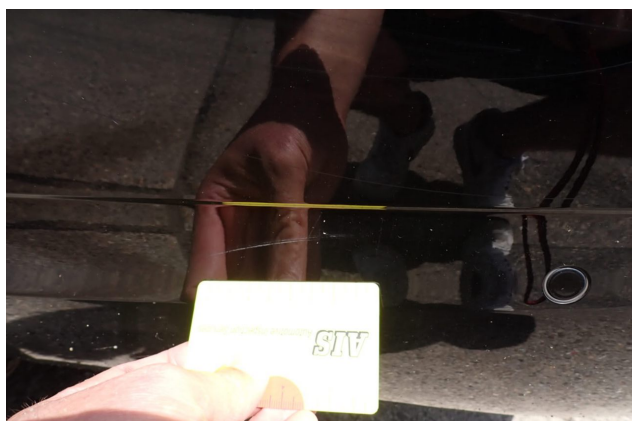
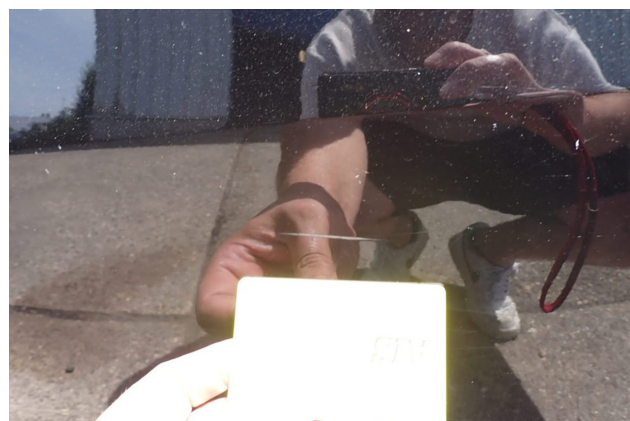
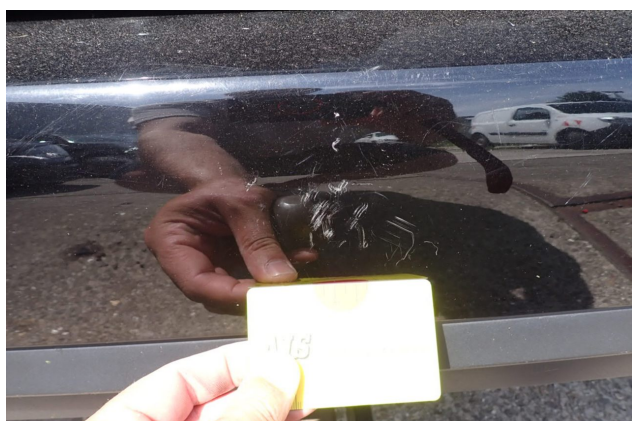
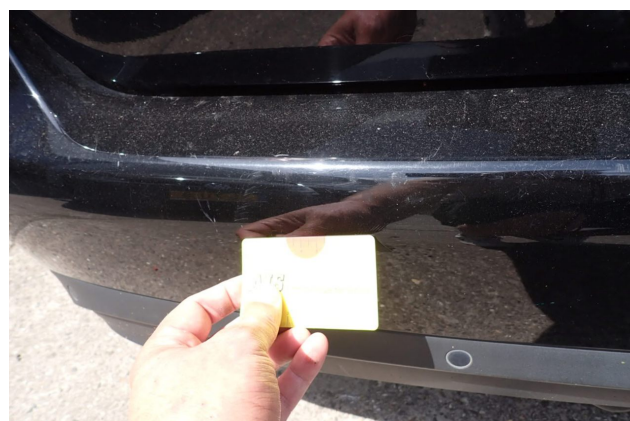
| Nr. Bauteilgruppe | Beschreibung |
|---|---|
| 9 Stossfänger hinten | Stossfänger hinten - verkratzt / verschürft - instandsetzen und lackieren |

**Beschädigung 9:** Stossfänger hinten: Stossfänger hinten - verkratzt / verschürft - instandsetzen und lackieren

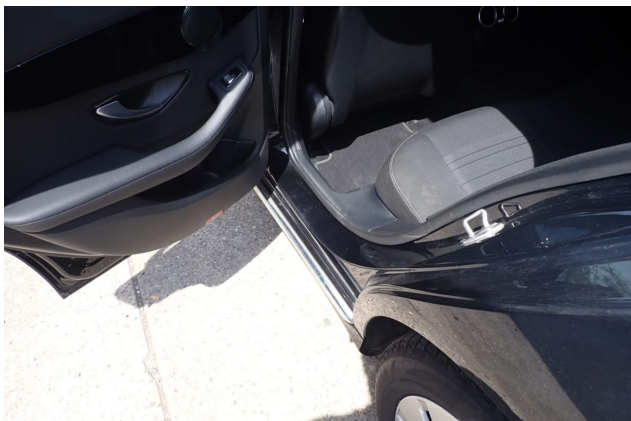
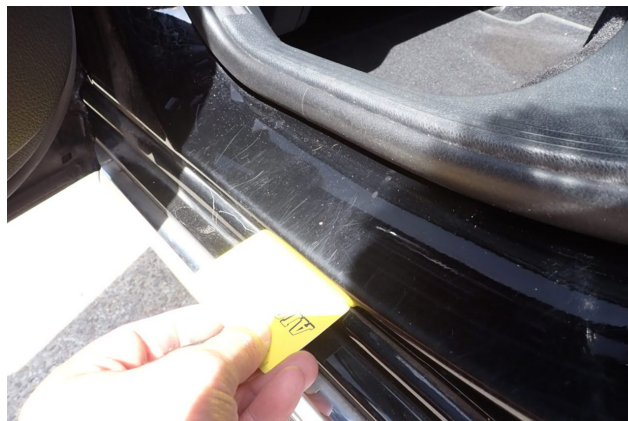
| Nr. Bauteilgruppe | Beschreibung |
|---|---|
| 1 Schweller links | Einstieg - Kratzer - kein Abzug |

**Gebrauchsspur 1:** Schweller links: Einstieg - Kratzer - kein Abzug

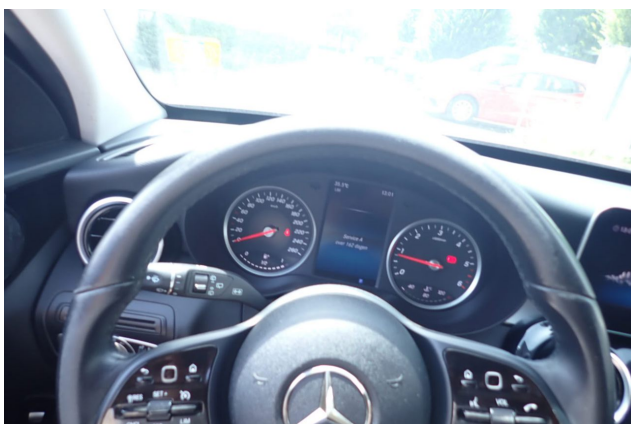
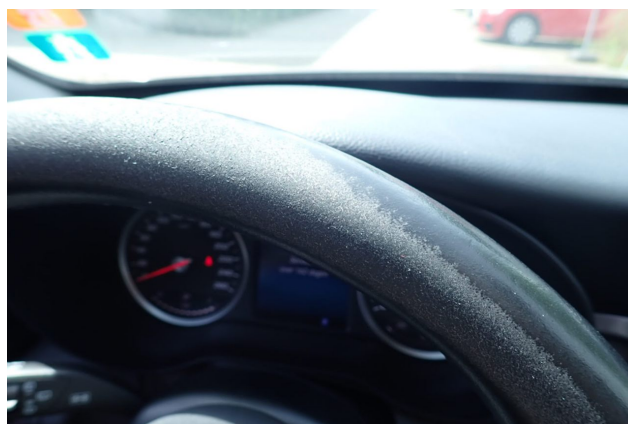
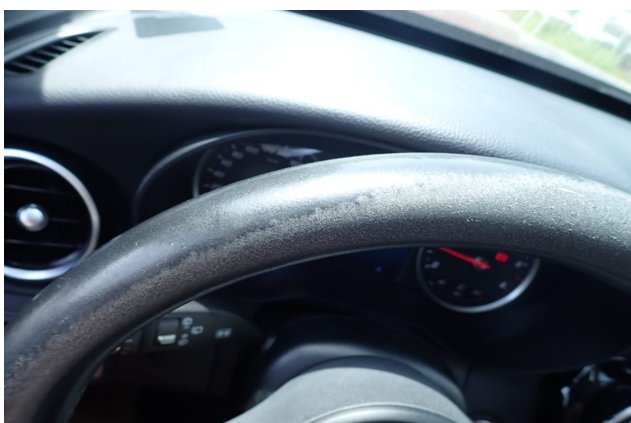
| Nr. Bauteilgruppe | Beschreibung |
|---|---|
| 2 Lenkanlage | Lenkrad - Abrieb - kein Abzug |

**Gebrauchsspur 2:** Lenkanlage: Lenkrad - Abrieb - kein Abzug
