## Bewertungsgutachten

**CE XQ116E**

**TMAK281HFNJ057488**

| Typ / Verkaufsbezeichnung | OSE / KONA EV |

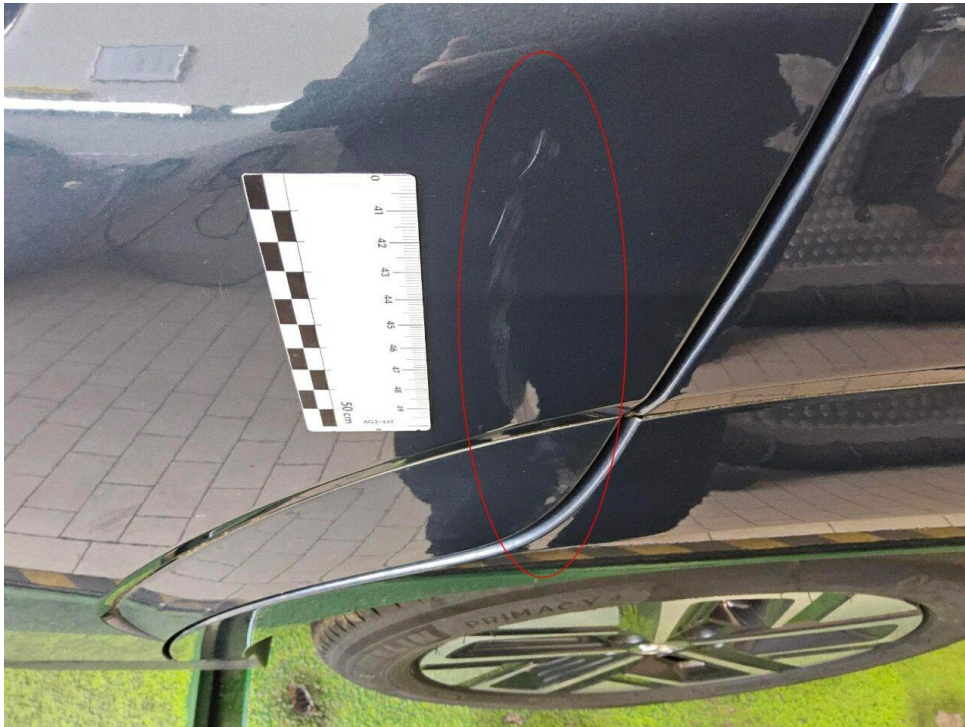
Bild 7 : Tür hinten links zerkratzt

| Bezeichnung des Schadens / Rep.-Weg | Rep.Kost<br>brutto | Anrechn. | Minderwert<br>brutto |
|---|---|---|---|
| 10. Tür hinten links zerkratzt, smart repair (Bild 7) | 62 | voll | -62 |

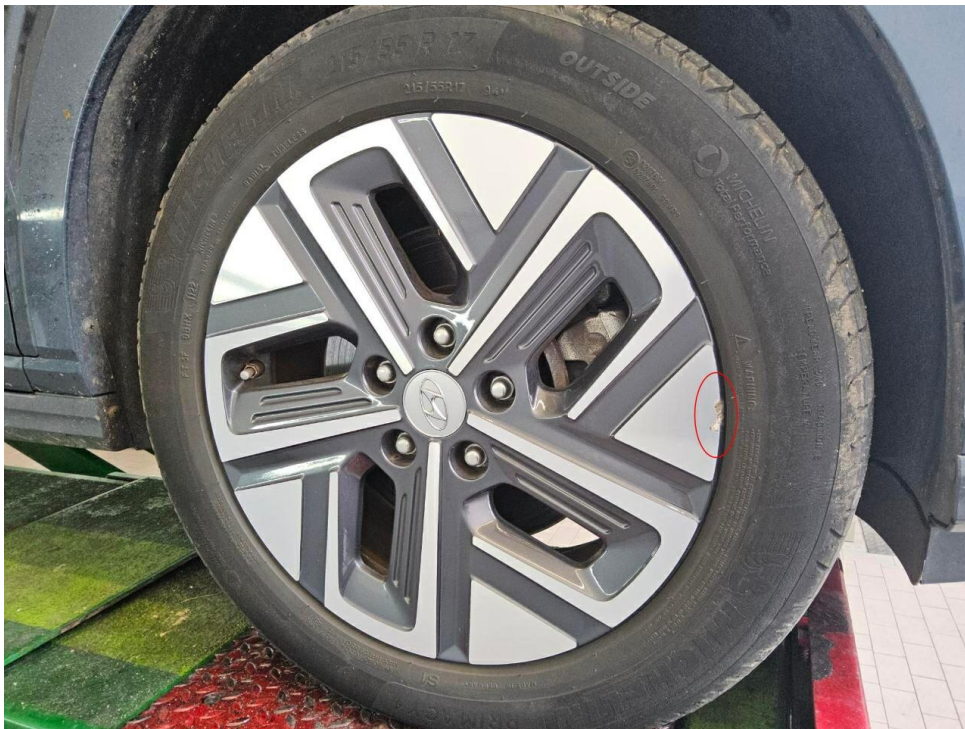
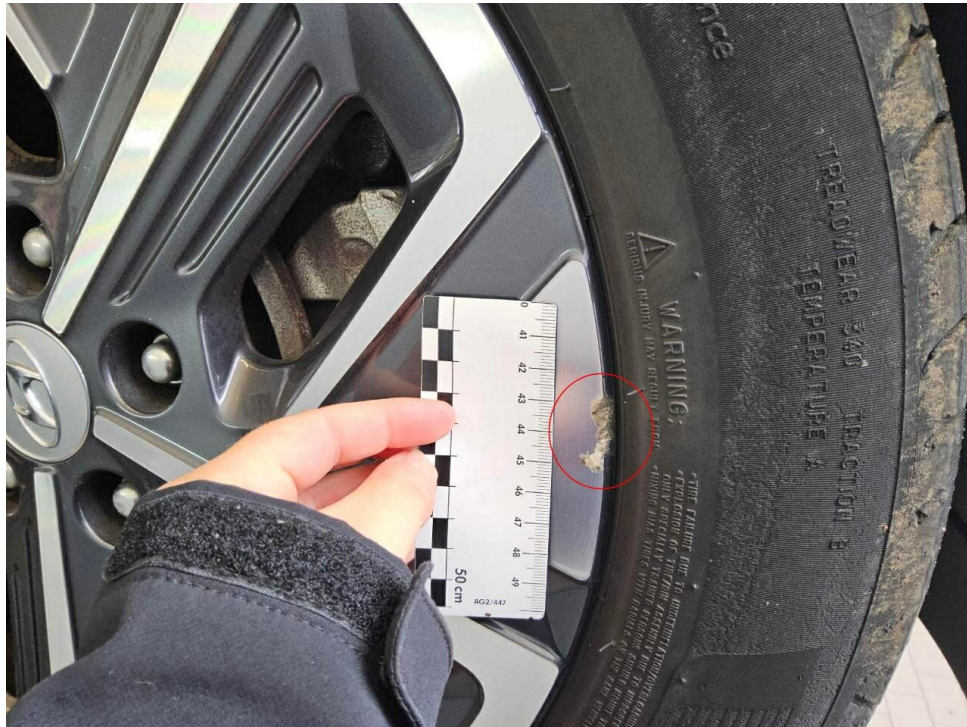
Bild 8 : Alufelge Glanzgedreht vorne rechts deformiert

Bild 9 : Alufelge Glanzgedreht vorne rechts deformiert

| Bezeichnung des Schadens / Rep.-Weg | Rep.Kost<br>brutto | Anrechn. | Minderwert<br>brutto |
|---|---|---|---|
| 9. Alufelge Glanzgedreht vorne rechts deformiert, erneuern (Bild 8, 9) | 798 | anteilig | -416 |

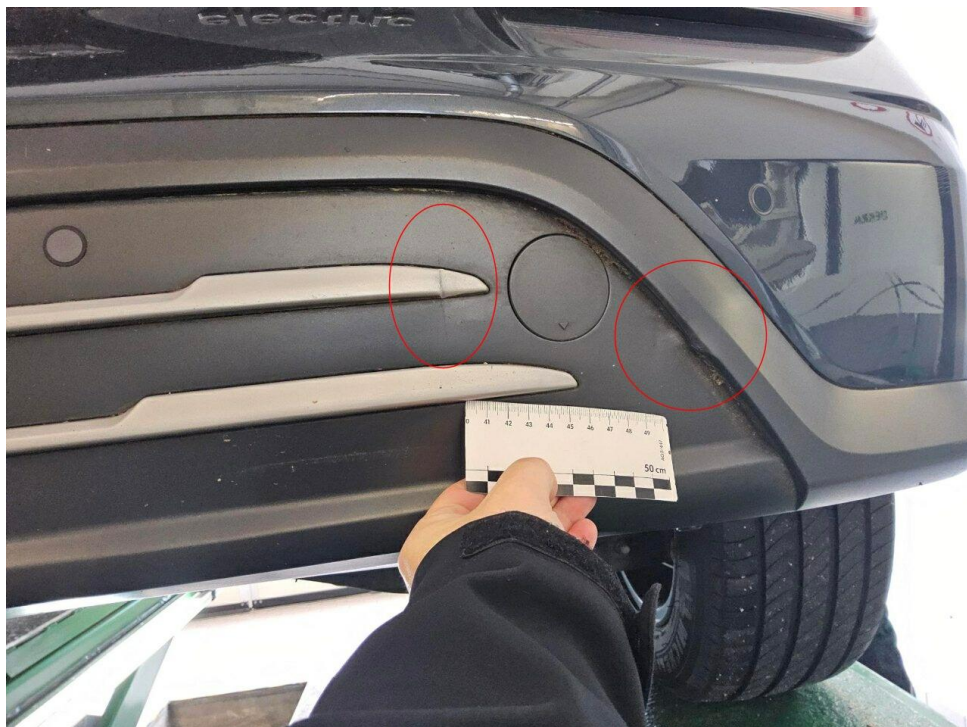
Bild 10 : Stoßfängeransatz hinten deformiert

| Bezeichnung des Schadens / Rep.-Weg | Rep.Kost<br>brutto | Anrechn. | Minderwert<br>brutto |
|---|---|---|---|
| 8. Stoßfängeransatz hinten deformiert, erneuern (Bild 10) | 485 | anteilig | -253 |

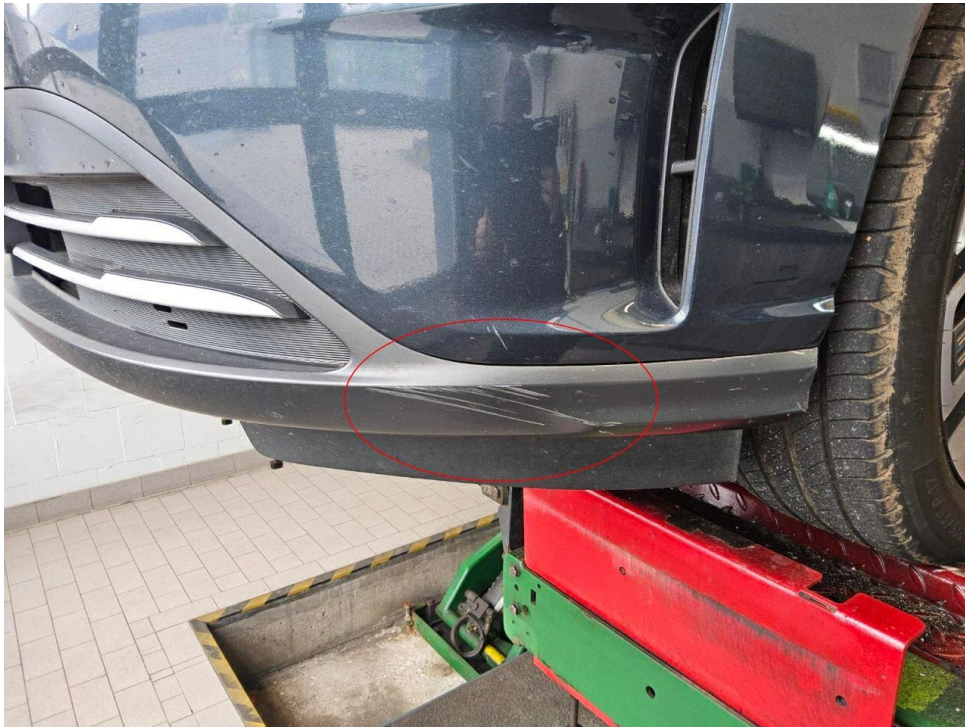
Bild 11 : Frontspoiler vorne zerkratzt

| Bezeichnung des Schadens / Rep.-Weg | Rep.Kost<br>brutto | Anrechn. | Minderwert<br>brutto |
|---|---|---|---|
| 7. Frontspoiler vorne zerkratzt, erneuern (Bild 11) | 432 | anteilig | -225 |

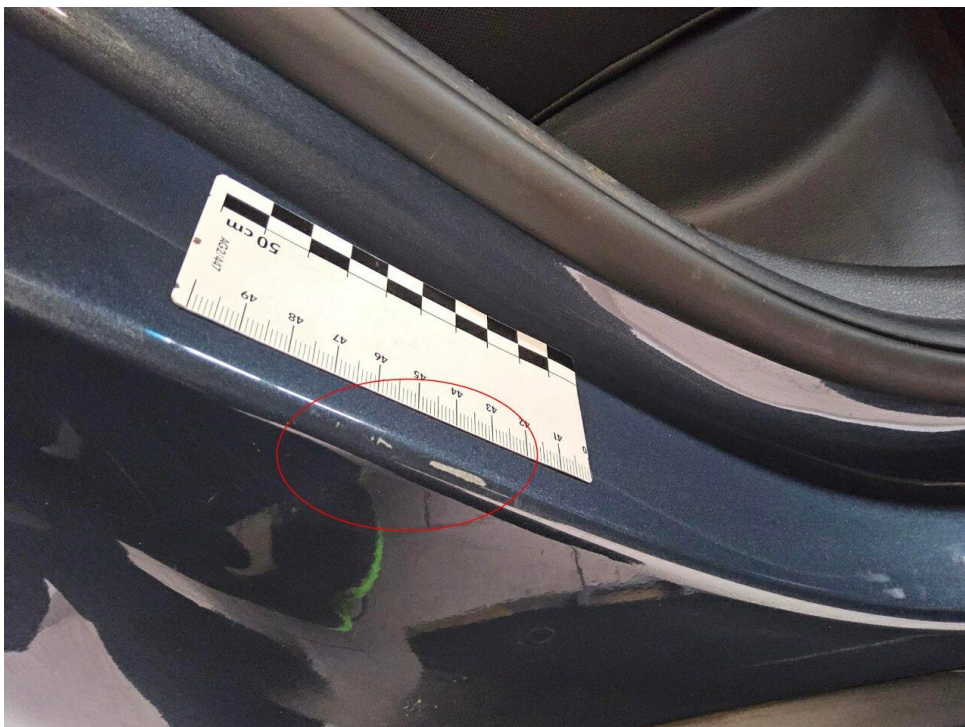
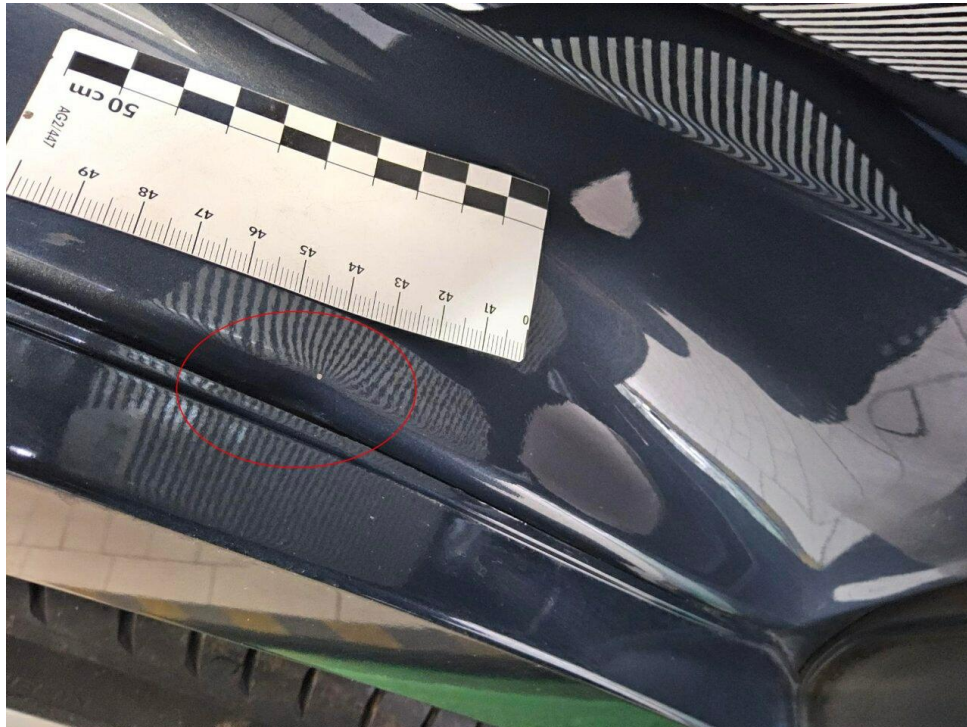
Bild 12 : Einstieg hinten rechts Delle und Kratzer

Bild 13 : Einstieg hinten rechts Delle und Kratzer

| Bezeichnung des Schadens / Rep.-Weg | Rep.Kost<br>brutto | Anrechn. | Minderwert<br>brutto |
|---|---|---|---|
| 6. Einstieg hinten rechts Delle und Kratzer, instandsetzen (Bild 12, 13) | 510 | anteilig | -266 |

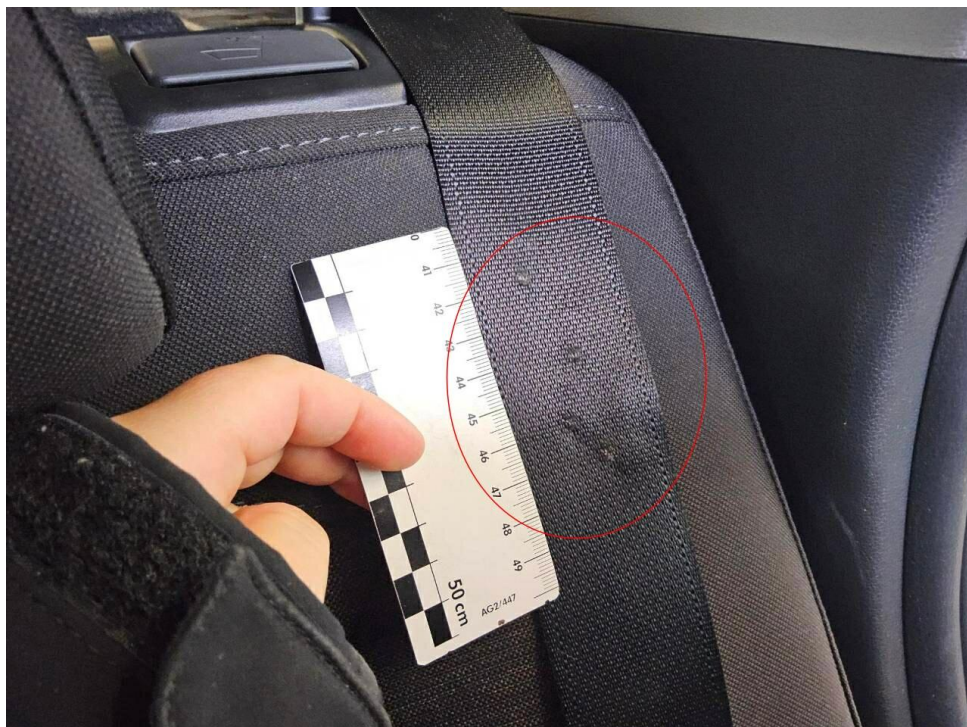
Bild 14 : Sicherheitsgurt hinten links beschädigt

| Bezeichnung des Schadens / Rep.-Weg | Rep.Kost<br>brutto | Anrechn. | Minderwert<br>brutto |
|---|---|---|---|
| 5. Sicherheitsgurt hinten links beschädigt, erneuern (Bild 14) | 494 | anteilig | -257 |

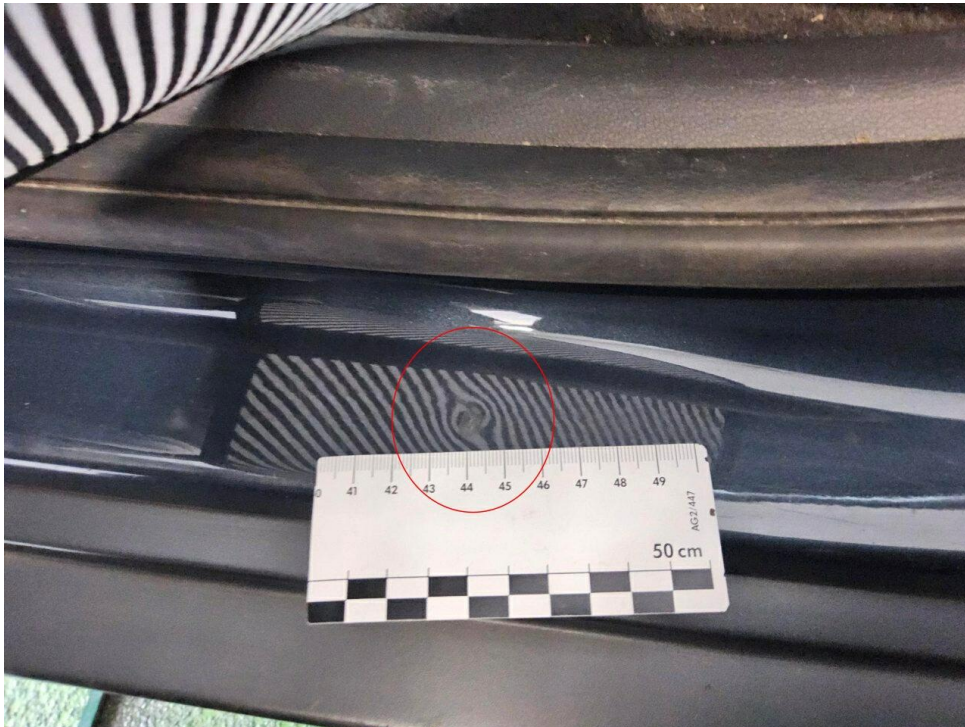
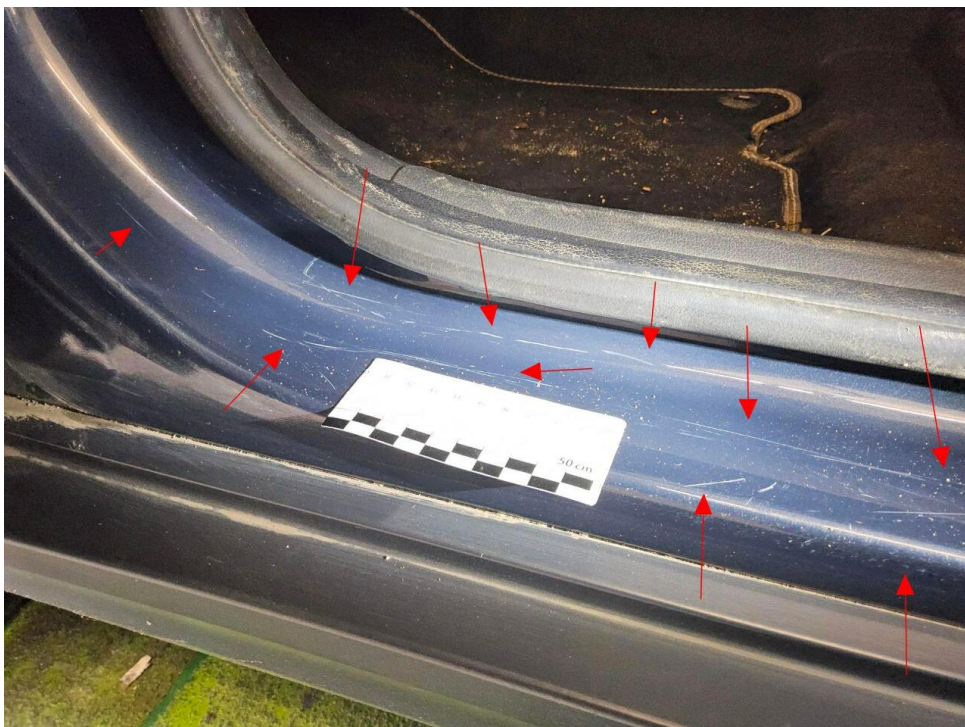
Bild 15 : Einstiegslackierung vorne links Delle und zerkratzt

Bild 16 : Einstiegslackierung vorne links Delle und zerkratzt

| Bezeichnung des Schadens / Rep.-Weg | Rep.Kost<br>brutto | Anrechn. | Minderwert<br>brutto |
|---|---|---|---|
| 4. Einstiegslackierung vorne links Delle und zerkratzt, smart repair (Bild 15, 16) | 125 | voll | -125 |

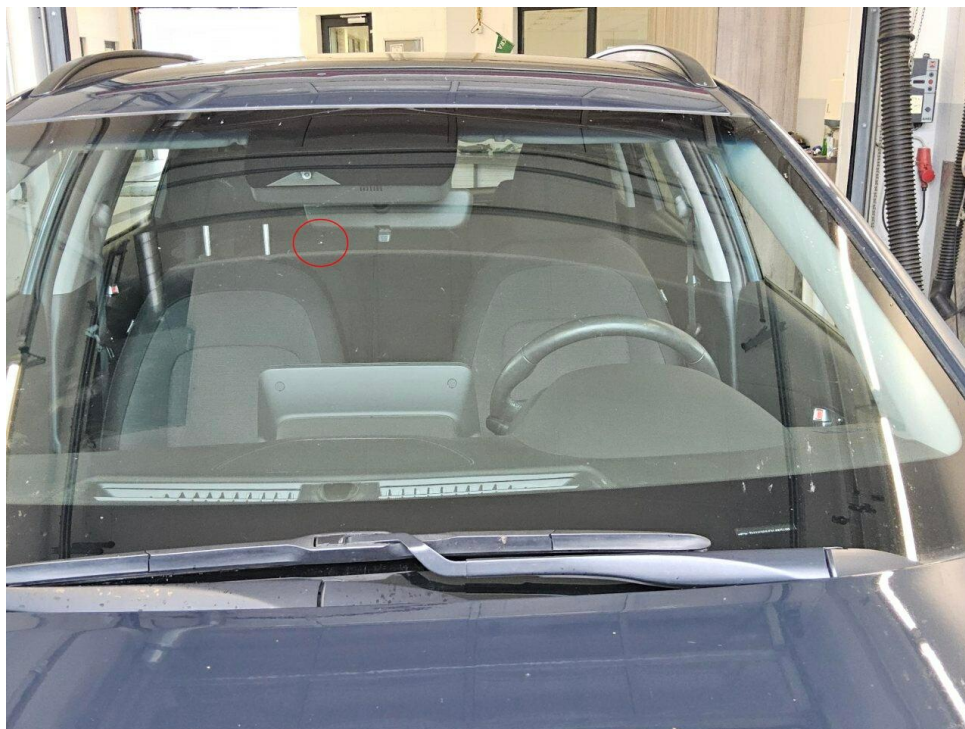
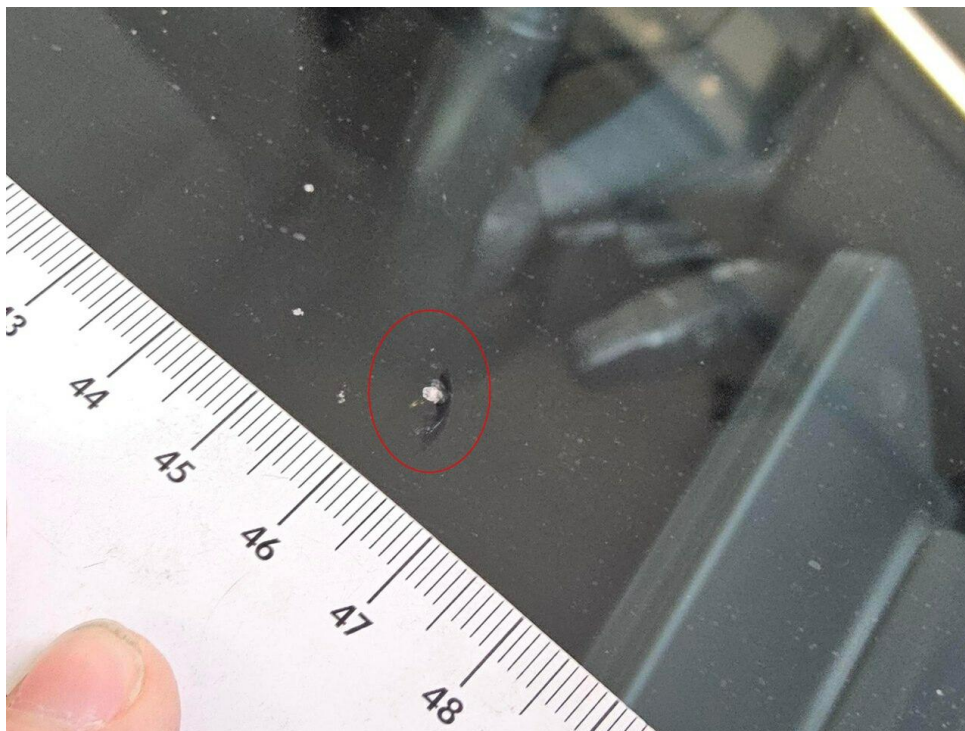
Bild 17 : Windschutzscheibe Steinschlag

Bild 18 : Windschutzscheibe Steinschlag

| Bezeichnung des Schadens / Rep.-Weg | Rep.Kost<br>brutto | Anrechn. | Minderwert<br>brutto |
|---|---|---|---|
| 3. Windschutzscheibe Steinschlag, prüfen und Befund festlegen, Schadenerweiterung möglich (Bild 17, 18) | 250 | voll | -250 |

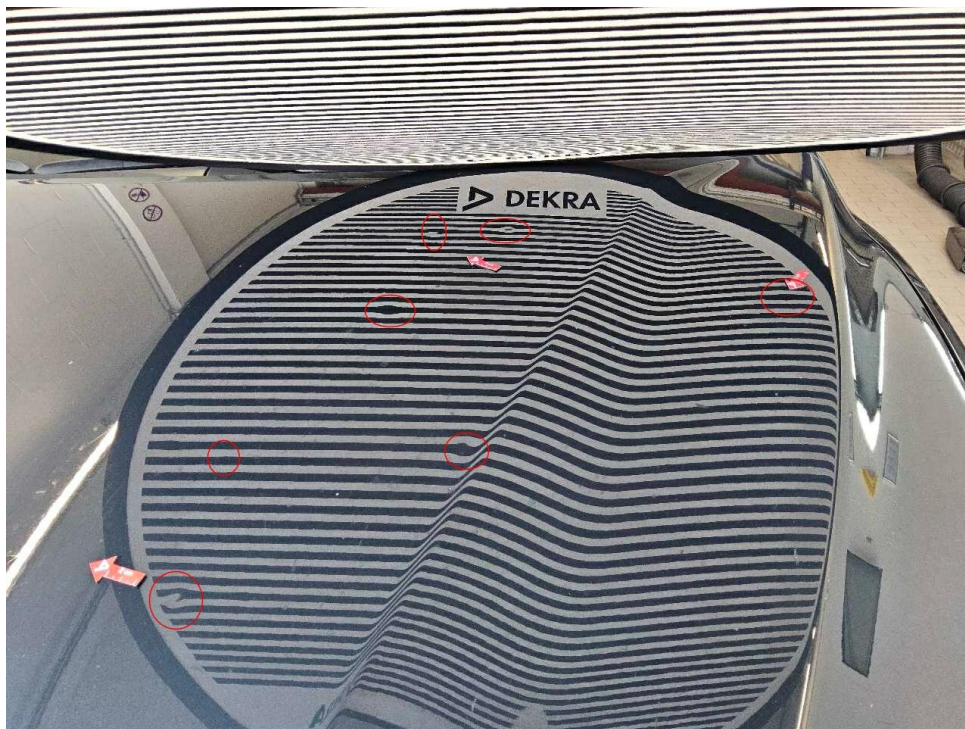
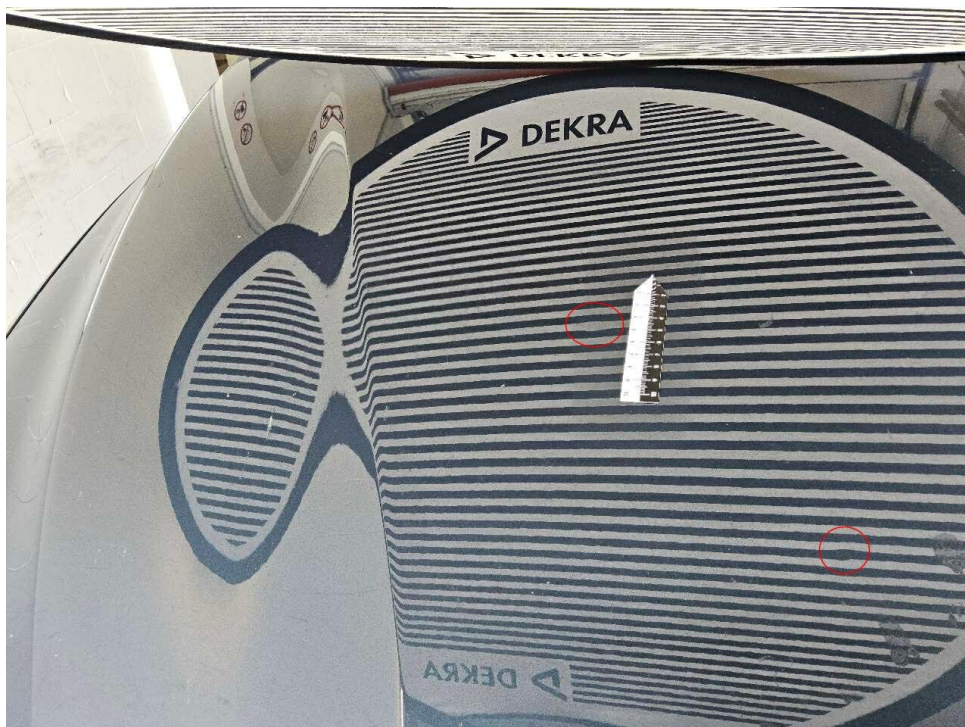
Bild 19 : Motorhaube 9x eingedellt

Bild 20 : Motorhaube 9x eingedellt

| Bezeichnung des Schadens / Rep.-Weg | Rep.Kost<br>brutto | Anrechn. | Minderwert<br>brutto |
|---|---|---|---|
| 1. Motorhaube 9x eingedellt, drücken (Bild 19, 20) | 137 | voll | -137 |

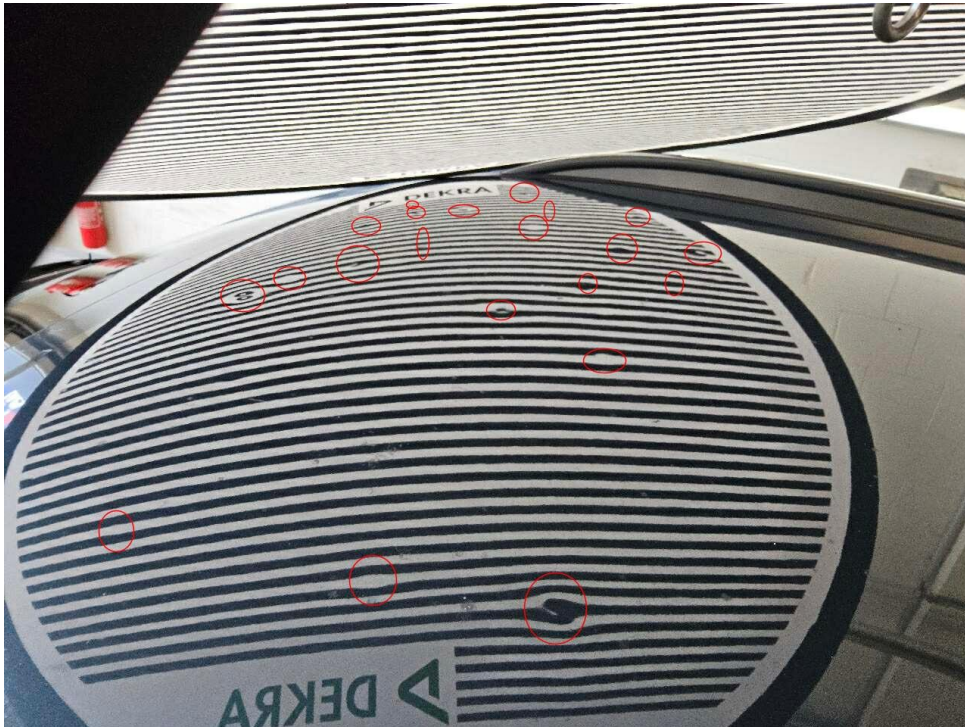
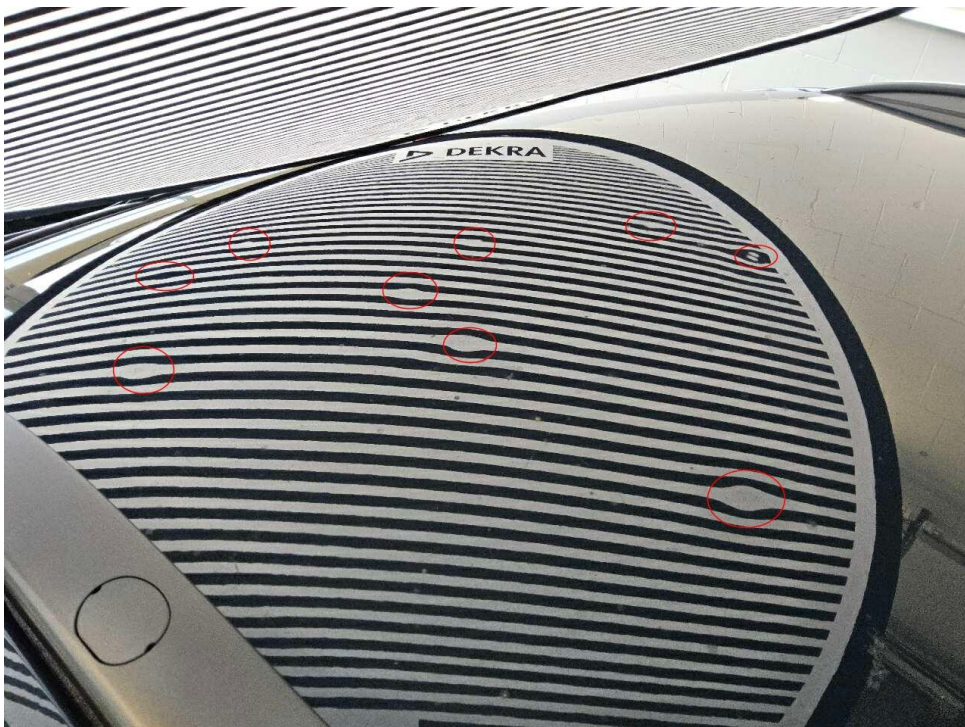
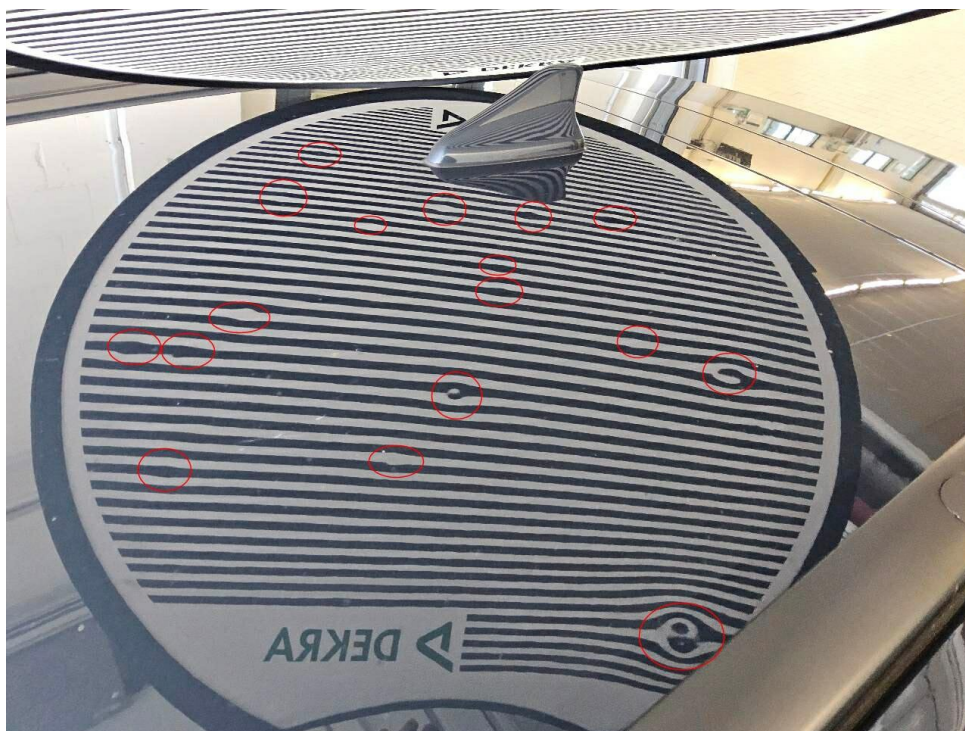
Bild 21 : Dach min. 20x eingedellt

Bild 22 : Dach min. 20x eingedellt

Bild 23 : Dach min. 20x eingedellt

| Bezeichnung des Schadens / Rep.-Weg | Rep.Kost<br>brutto | Anrechn. | Minderwert<br>brutto |
|---|---|---|---|
| 2. Dach min. 20x eingedellt, drücken (Bild 21, 22, 23) | 320 | voll | -320 |
