| <b>Fahrzeug:</b> | <b>BMW 3er-Reihe 330d xDrive Touring M Sport Auto. Kombi 5-türig 2993 ccm 286 PS / 210 KW Diesel 8-Gang Automatik</b> | | |

## Zustandsbericht

| Berichtsnummer : | 0000000932429-DE968 | | |

#### BMW 3 Touring (G21)(06.2019->) 330 d xDrive M Sport

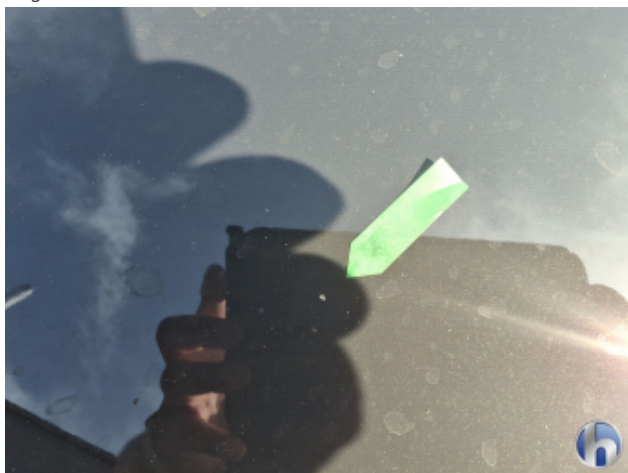
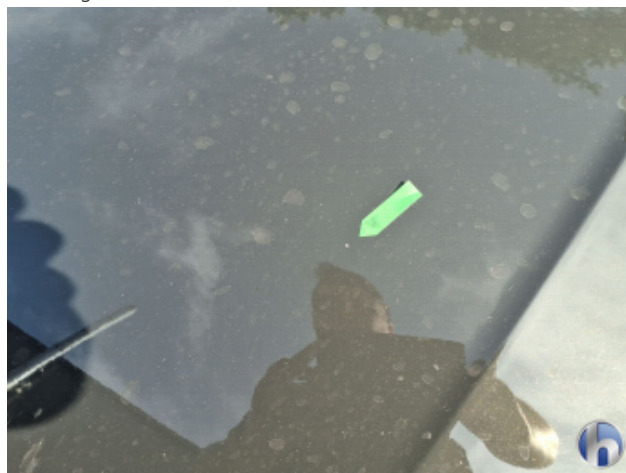
| 1. | Motorhaube | Gebrauchsspuren | Ohne Reparatur |

1. Motorhaube  
Gebrauchsspuren - Ohne Reparatur

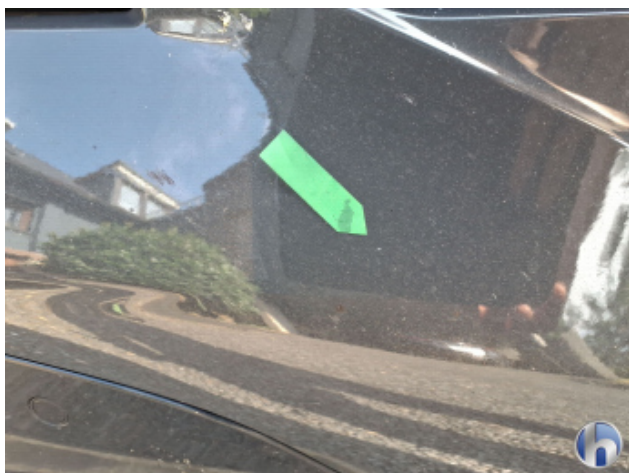
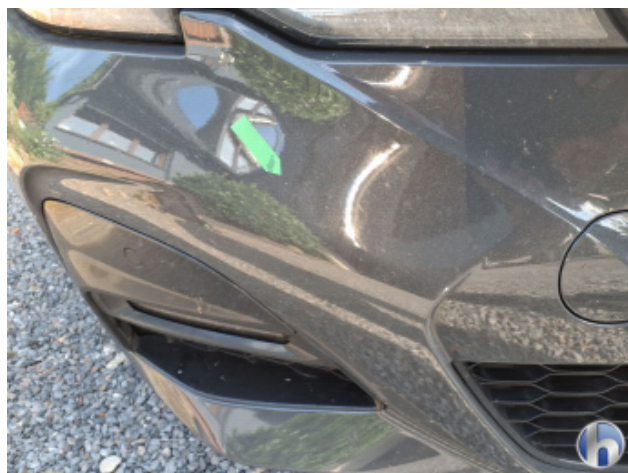
| 2. | Stoßfänger Vorne | Gebrauchsspuren | Ohne Reparatur |

2. Stoßfänger Vorne  
Gebrauchsspuren - Ohne Reparatur

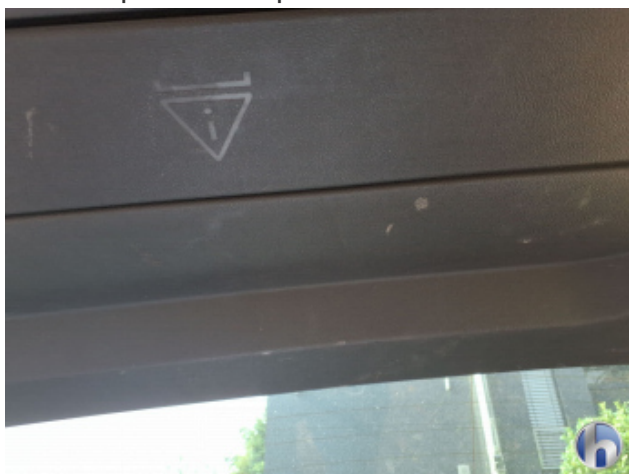
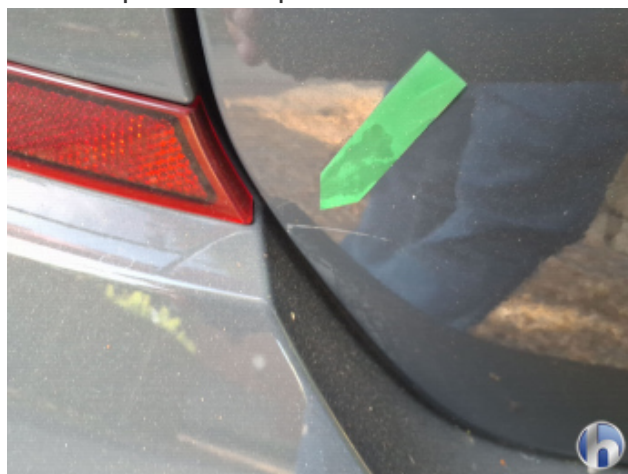
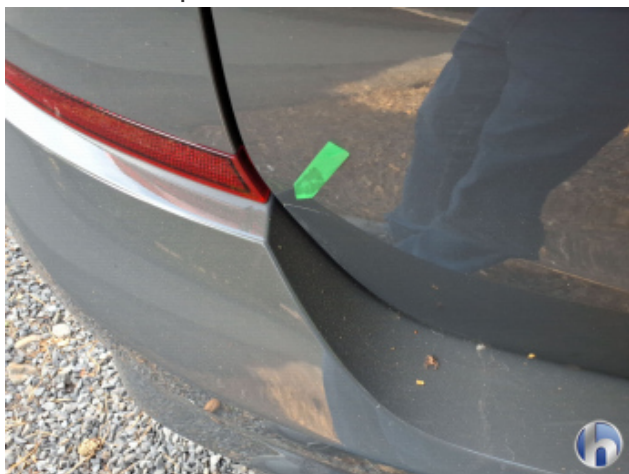
| 3. | Heckklappe | Kratzer | Smart Repair |

3. Heckklappe  
Kratzer - Smart Repair

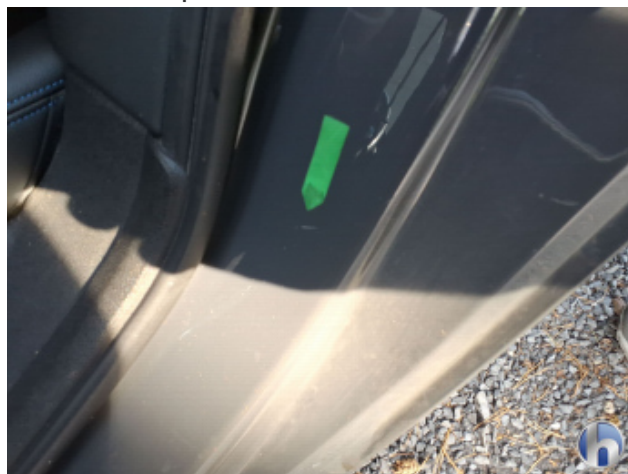
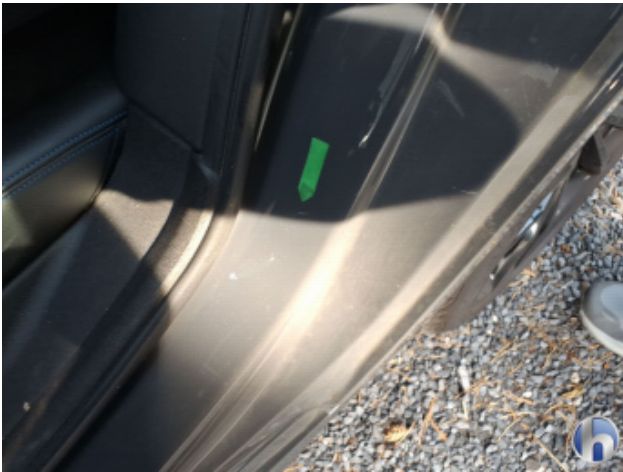
| 4. | Tür Hinten - Links | Kratzer | Smart Repair |

4. Tür Hinten - Links  
Kratzer - Smart Repair

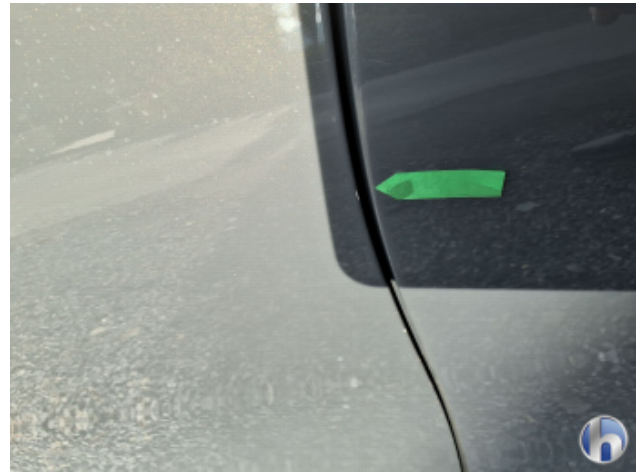
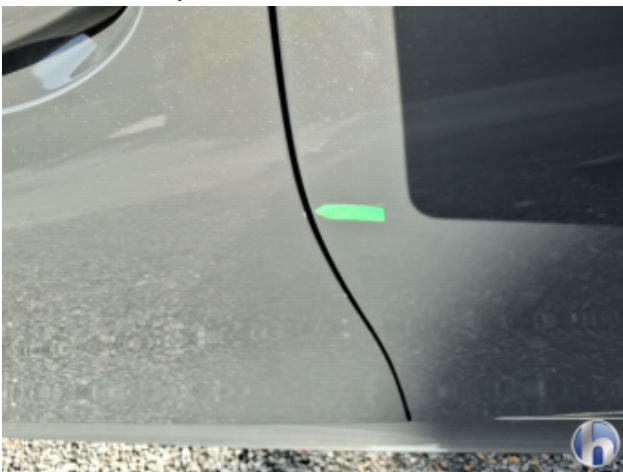
| 5. | Tür Vorne - Links | Gebrauchsspuren | Ohne Reparatur |

5. Tür Vorne - Links  
Gebrauchsspuren - Ohne Reparatur

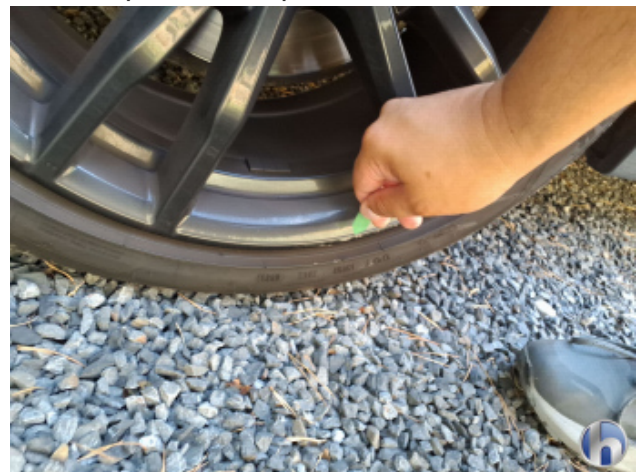
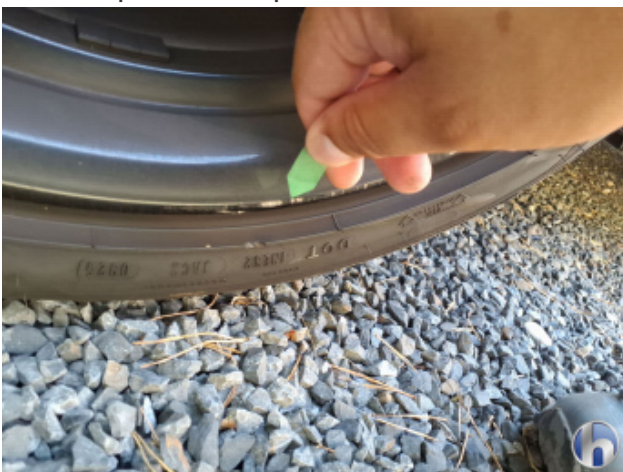
| 6. | Felge Hinten - Rechts | Kratzer | Smart Repair |

6. Felge Hinten - Rechts  
Kratzer - Smart Repair

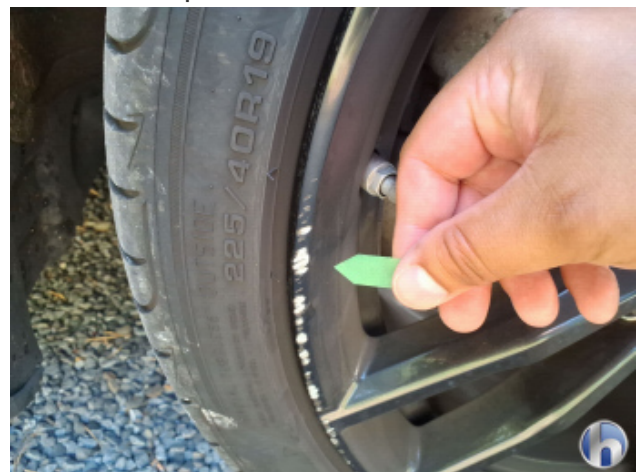
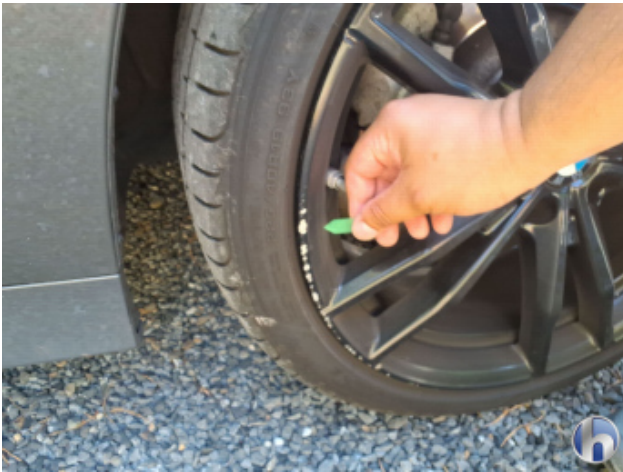
| 7. | Felge Vorne - Rechts | Kratzer | Smart Repair |

7. Felge Vorne - Rechts  
Kratzer - Smart Repair

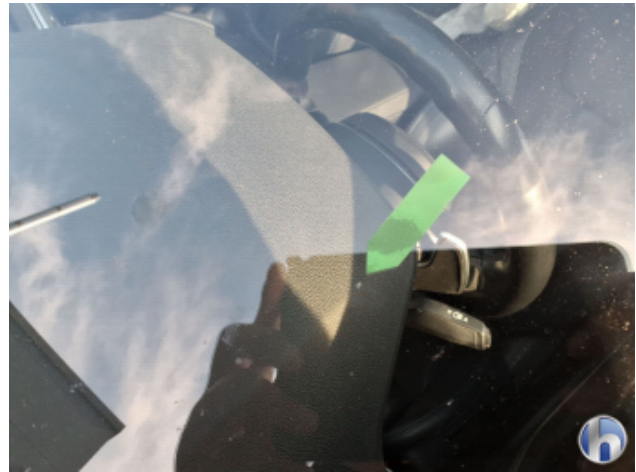
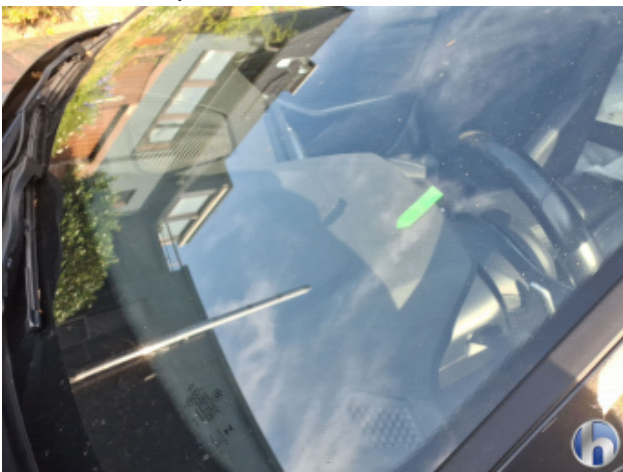
| 8. | Windschutzscheibe | Gebrauchsspuren | Ohne Reparatur |

8. Windschutzscheibe  
Gebrauchsspuren - Ohne Reparatur

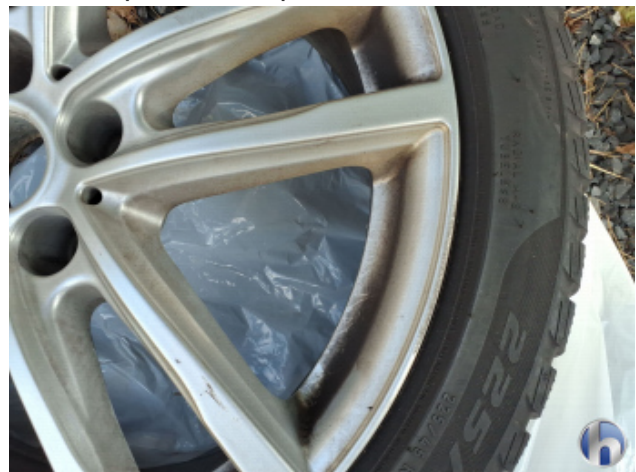
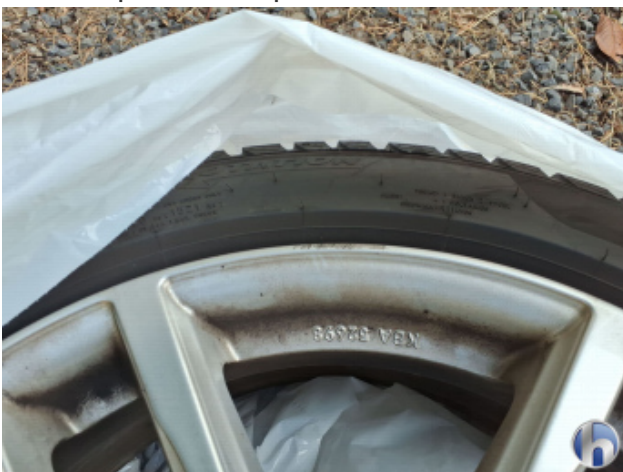
| 9. | Zusätzlicher Radsatz<br>Felge Außen links vorne | Kratzer | Smart Repair |

9. Zusätzlicher Radsatz Felge Außen links vorne  
Kratzer - Smart Repair
