# Zustandsbericht / Minderwertgutachten

| Typ / Verkaufsbez. | Octavia Combi 2.0 TDI<br>DSG First Edition | Türen | 5 |
| Sitzplätze | 5 | Fahrzeug-Ident.-Nr. | TMBJJ9NX8MY188916 |

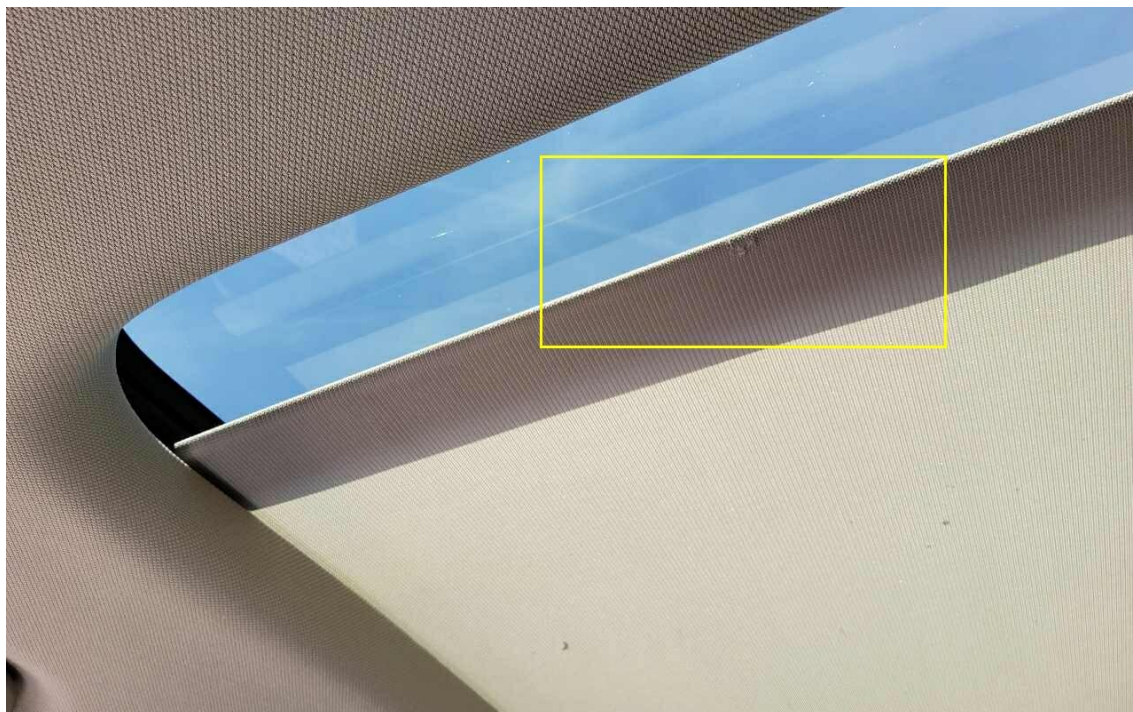
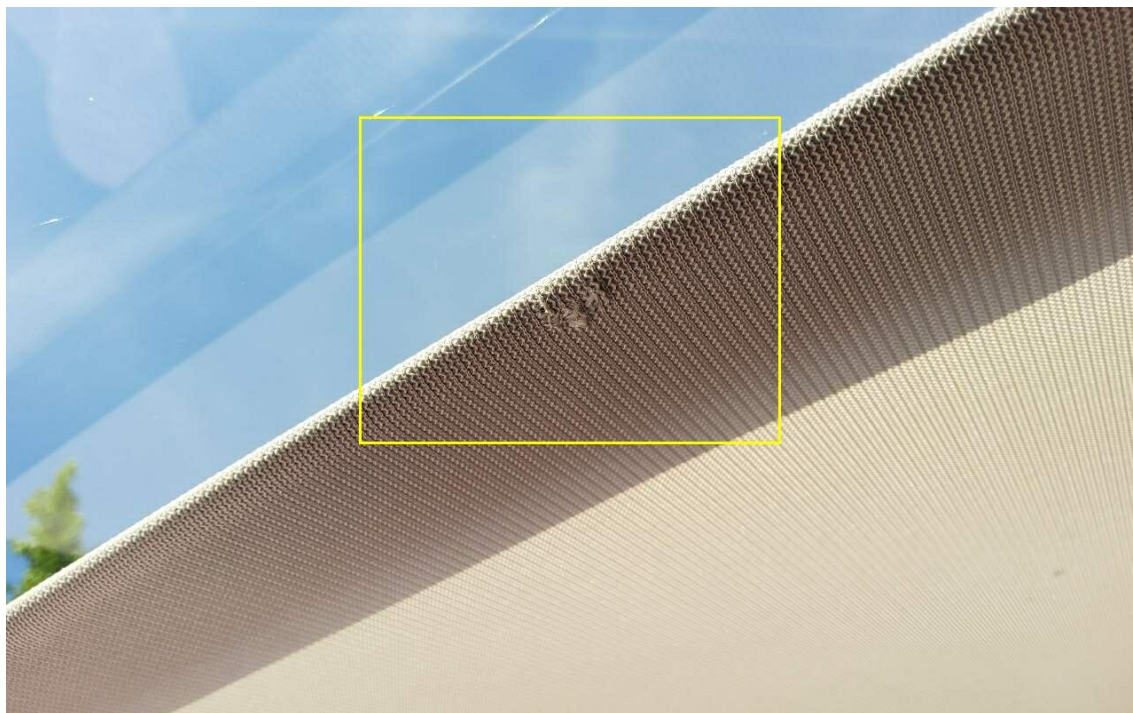
Bild 16 : Panoramadach Sonnenschutzrollo leichte Kratzer

Bild 17 : Panoramadach Sonnenschutzrollo leichte Kratzer

Panoramadach Sonnenschutzrollo leichte Kratzer, (Bild 16, 17)  
Fahrzeugfront und Windschutzscheibe mehrere leichte Steinschläge,  
Heckklappenverkleidung mehrere leichte Kratzer, (Bild 25)  
Leichtmetallrad vorne links leichte Kratzer, (Bild 28, 29)  
Leichtmetallrad hinten links leichte Kratzer, (Bild 30, 31)  
Leichtmetallrad vorne rechts leichte Kratzer, (Bild 32, 33, 34)  
Kotflügel vorne rechts leichte Delle, (Bild 47)  
Stoßfängerverkleidung hinten Spoiler unterhalb leichte Kratzer, (Bild 50)

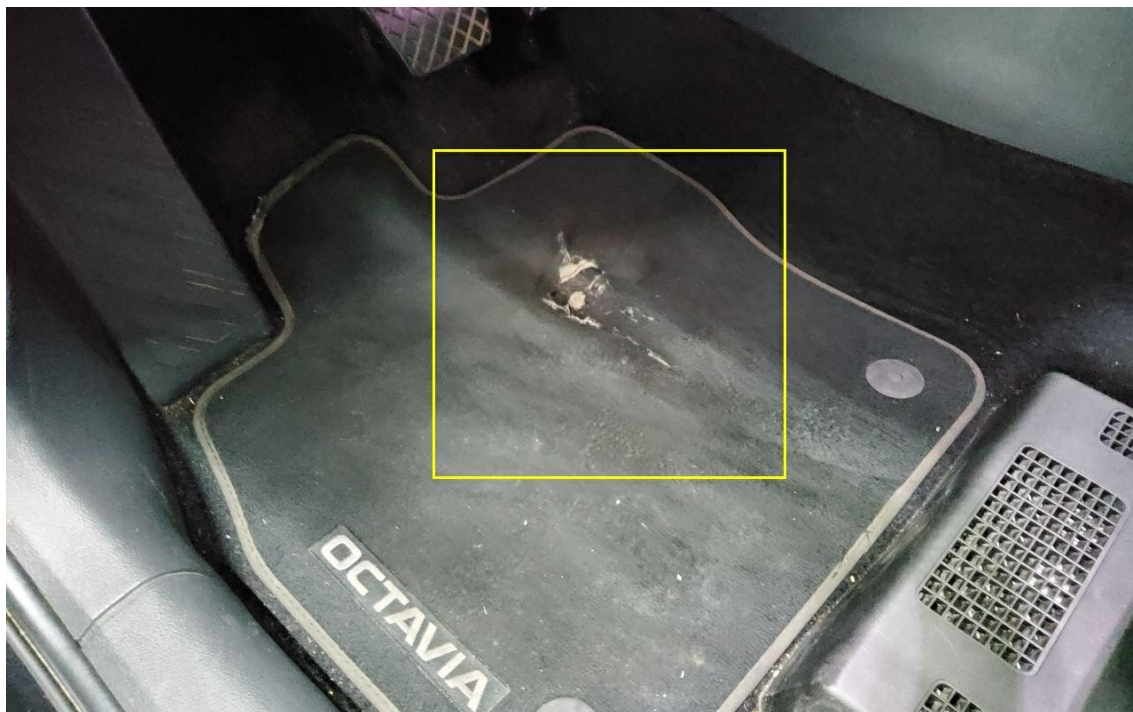
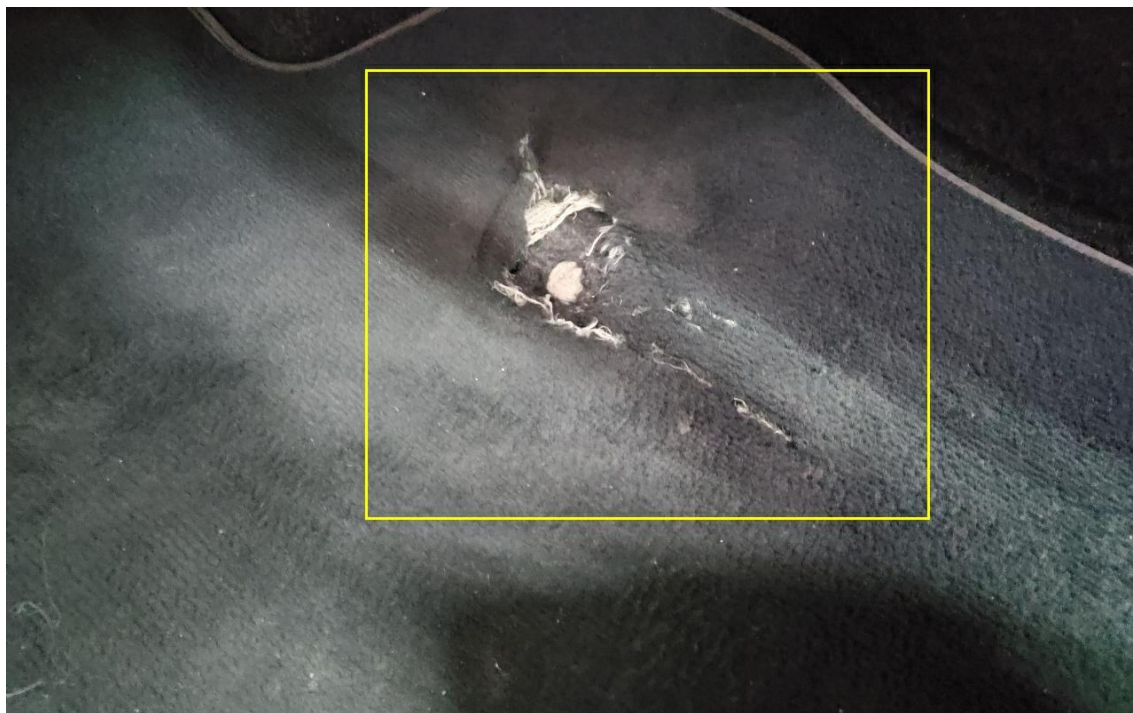
Bild 18 : Fahrerfußraum Fußmatte beschädigt

Bild 19 : Fahrerfußraum Fußmatte beschädigt

1. Fahrerfußraum Fußmatte beschädigt, erneuern (Bild 18, 19)
2. Fahrerfußraum Bodenbelag beschädigt, smart repair (Bild 20, 21)
3. Einstieg hinten links Kratzer und Delle, smart repair (Bild 22, 23, 24)
4. Heckklappe innen Korossionsbildung, smart repair (Bild 26, 27)
5. Türkante vorne links verschrammt, smart repair (Bild 35, 36)
6. Seitenwand hinten links Delle, drücken (Bild 37)
7. Heckklappe oberhalb Firmenbeklebung entfernen, reinigen (Bild 38)
8. Stoßängerverkleidung hinten verschrammt und verformt, erneuern (Bild 39, 40, 41, 42, 43)
9. Seitenwand hinten rechts Dellen und Kratzer, smart repair (Bild 44, 45, 46)
10. Motorhaube Delle, drücken (Bild 48)

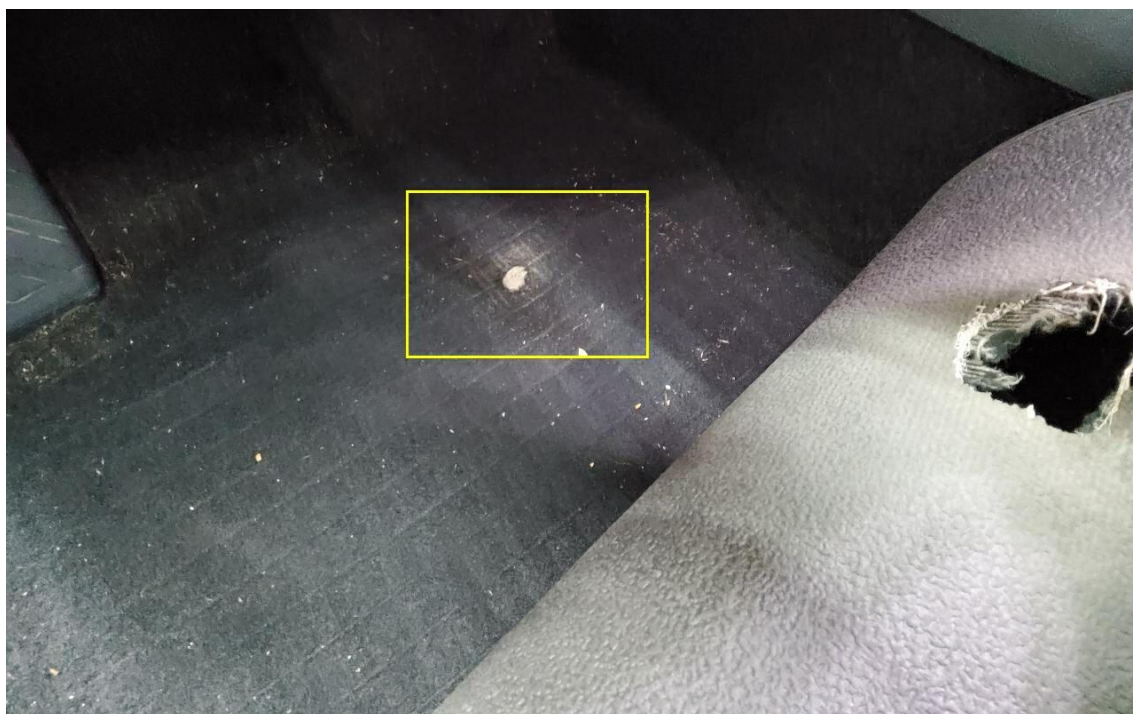
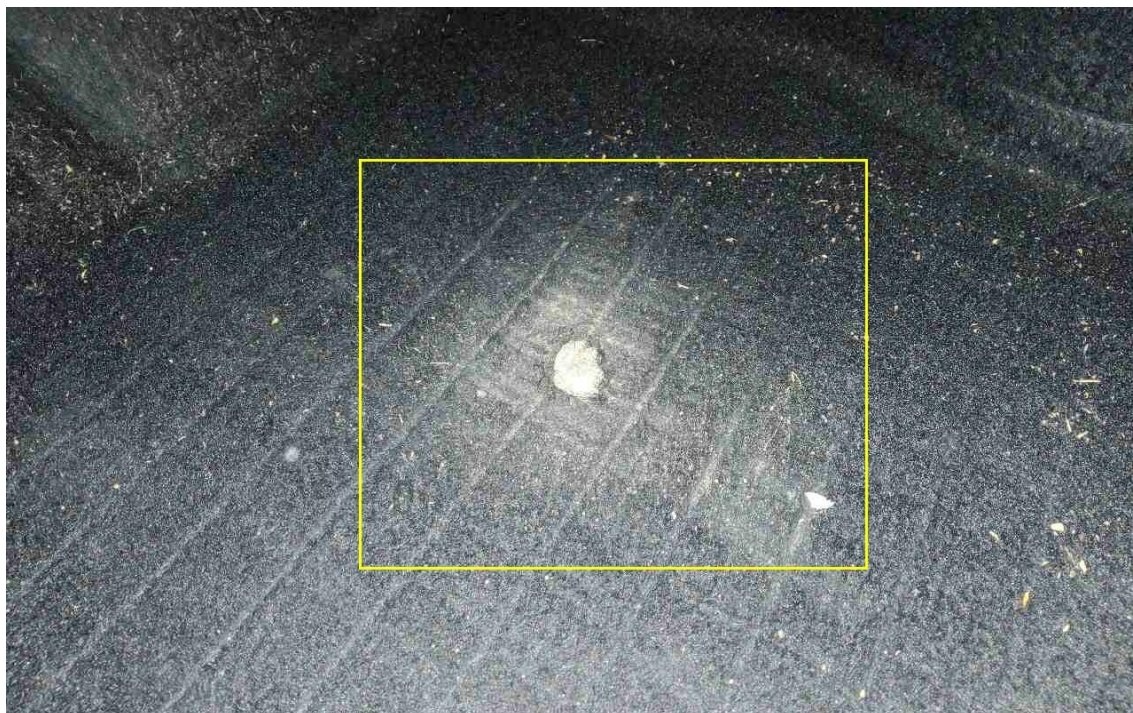
Bild 20 : Fahrerfußraum Bodenbelag beschädigt

Bild 21 : Fahrerfußraum Bodenbelag beschädigt

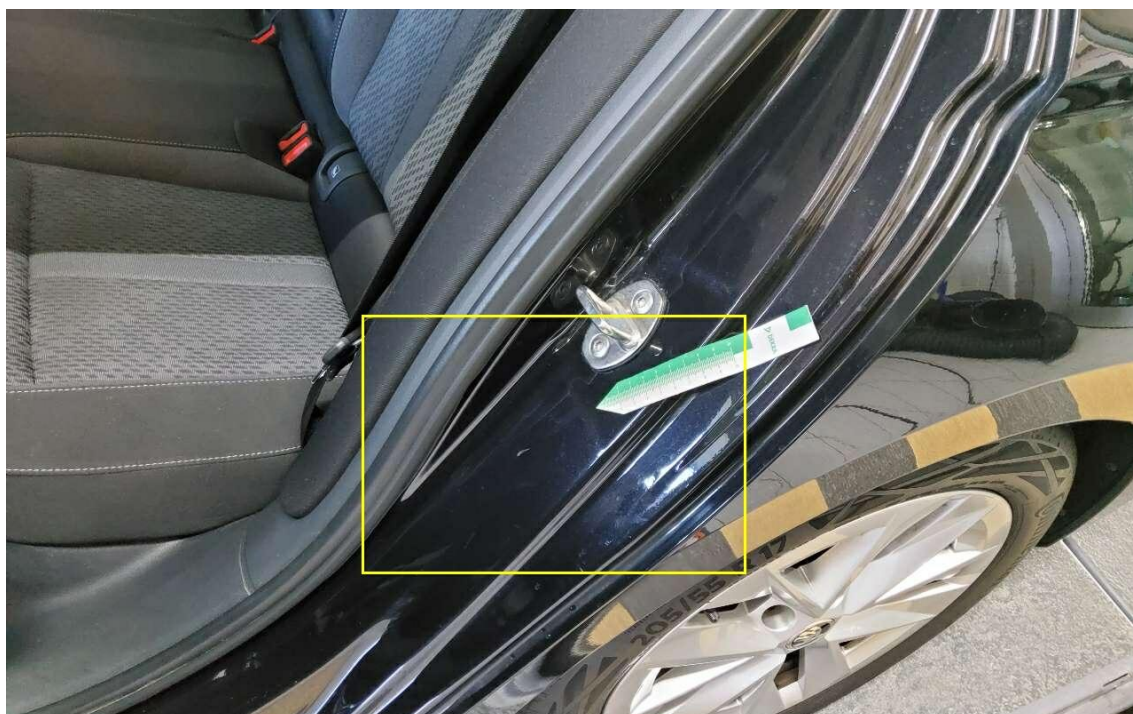
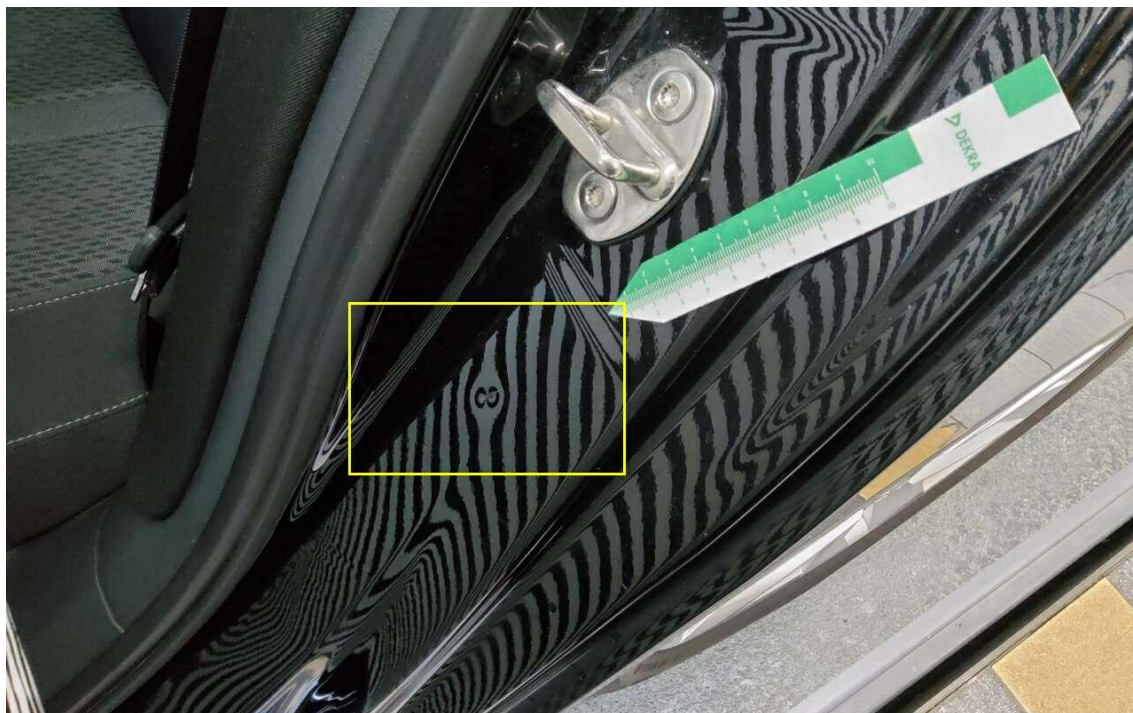
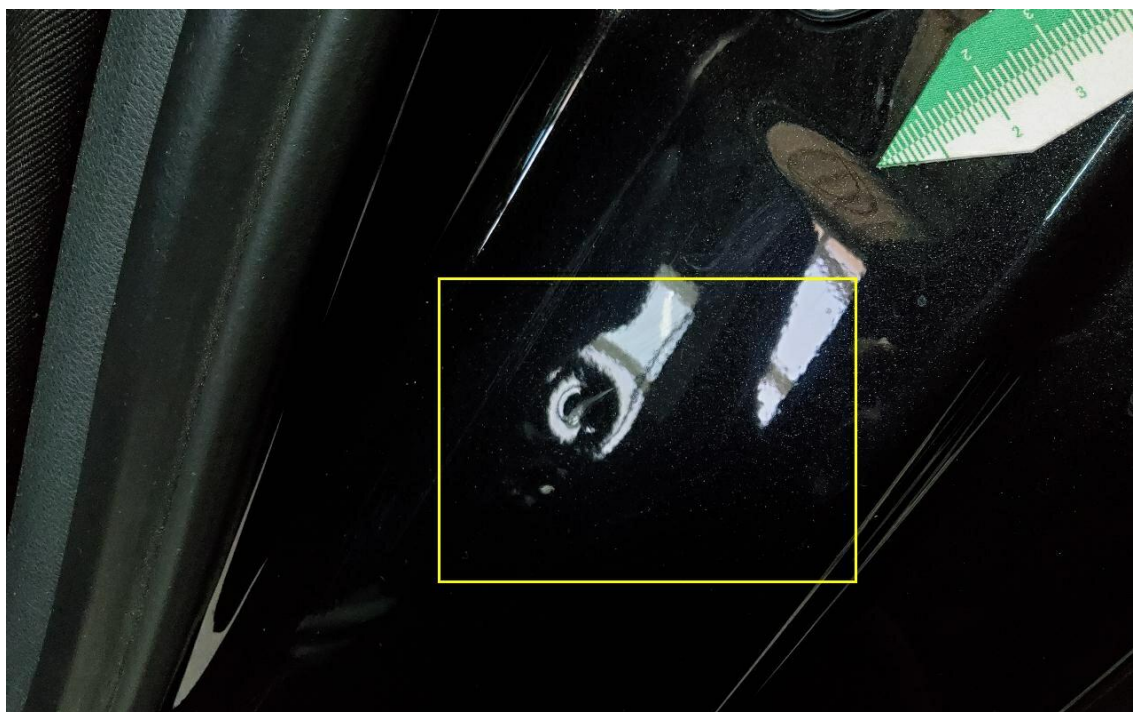
Bild 22 : Einstieg hinten links Kratzer und Delle

Bild 23 : Einstieg hinten links Kratzer und Delle

Bild 24 : Einstieg hinten links Kratzer und Delle

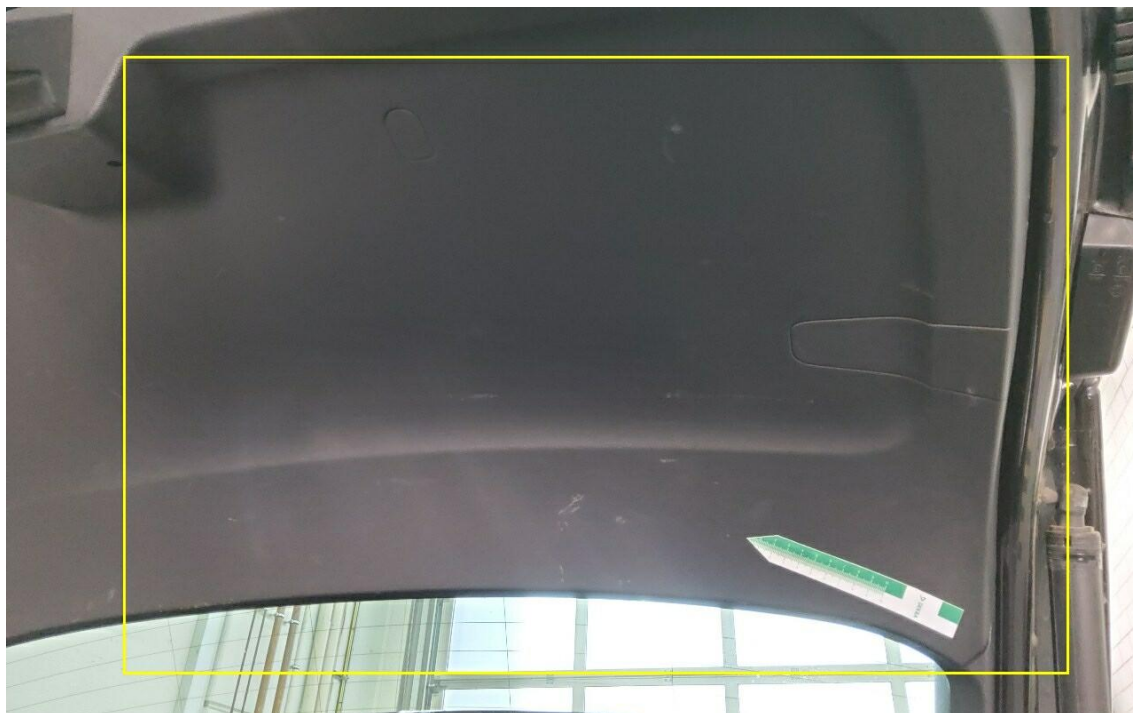
Bild 25 : Heckklappenverkleidung mehrere leichte Kratzer

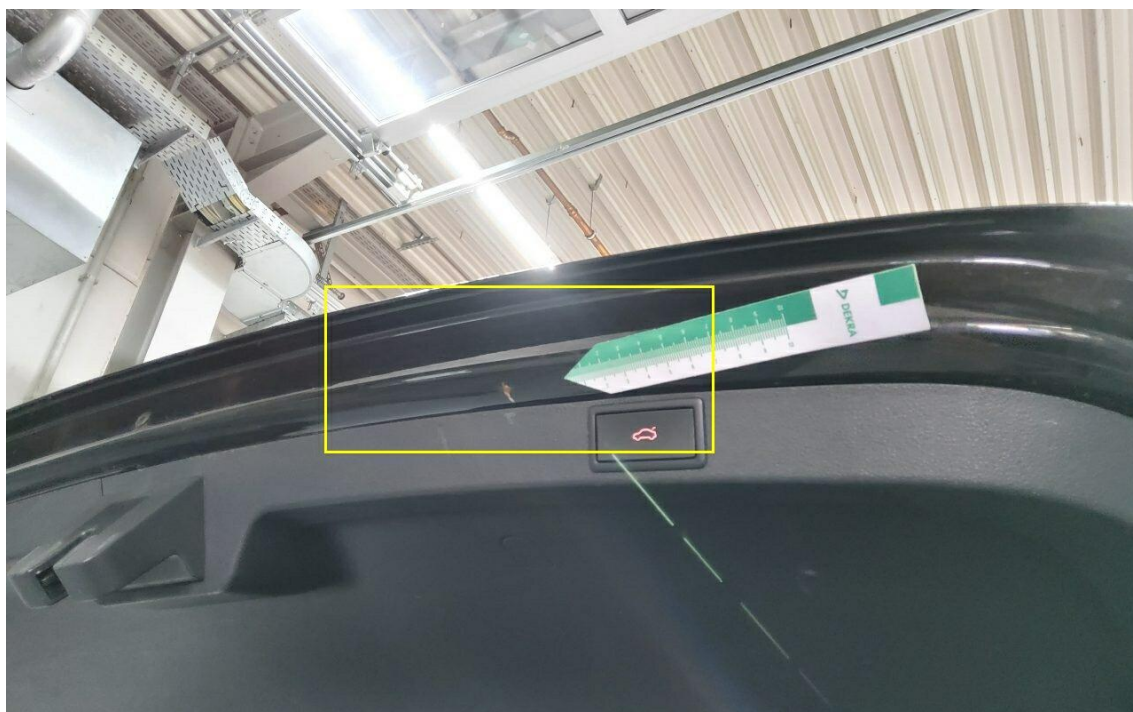
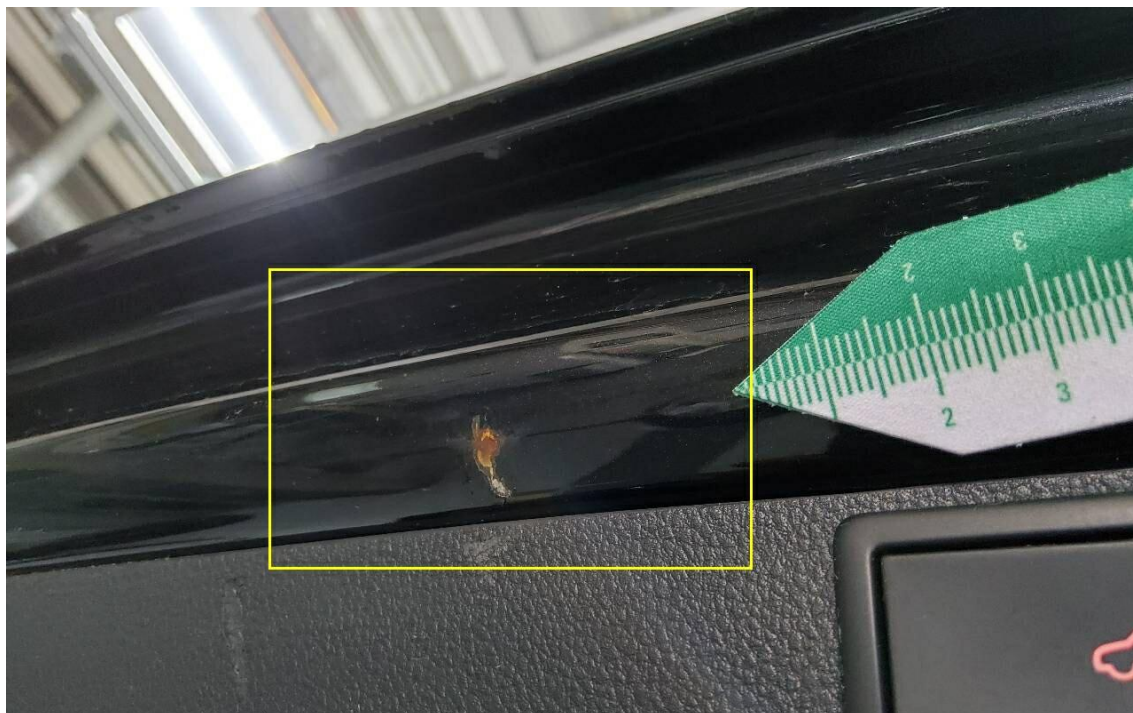
Bild 26 : Heckklappe innen Korossionsbildung

Bild 27 : Heckklappe innen Korossionsbildung

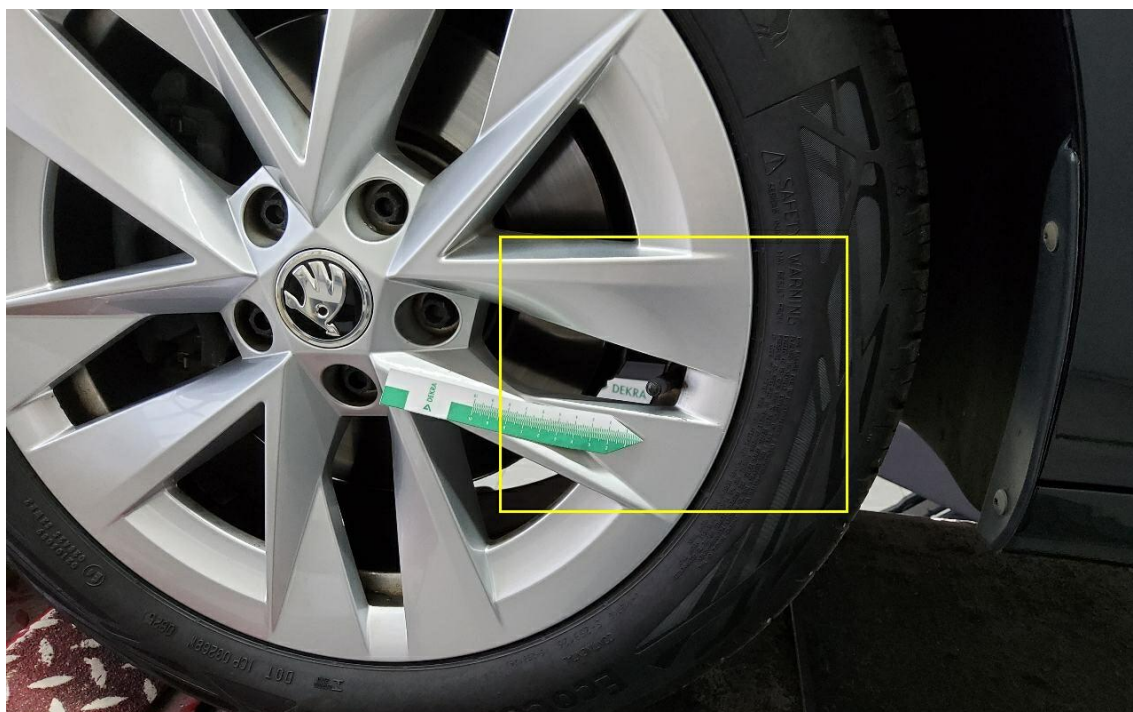
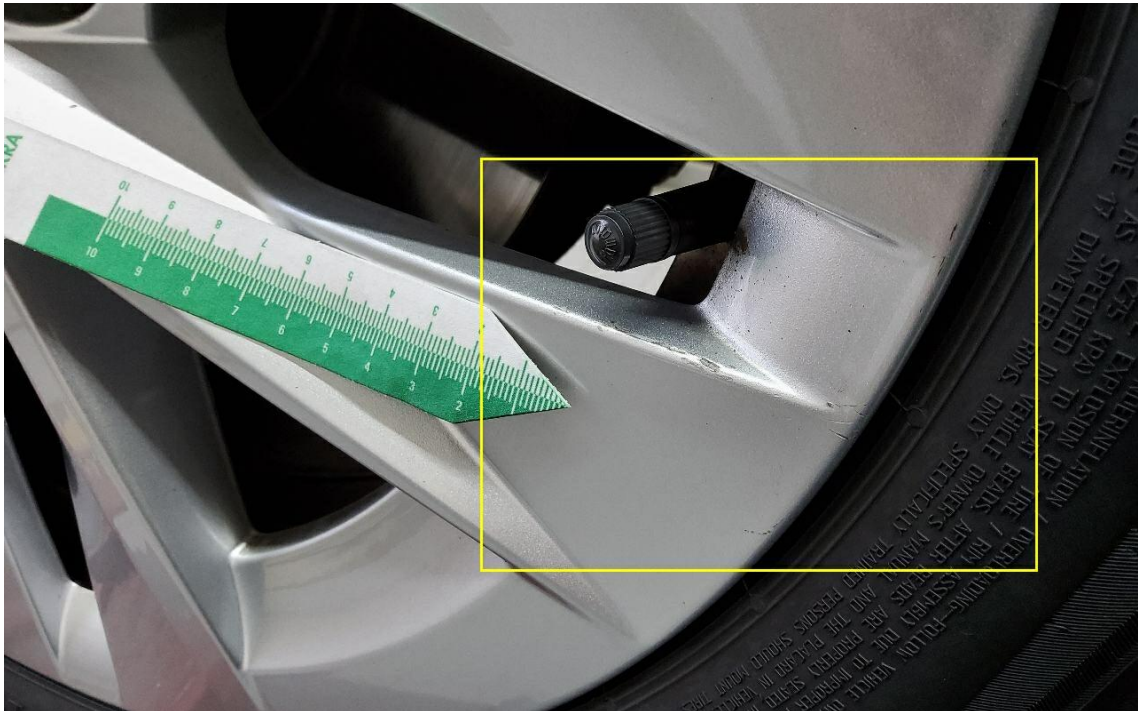
Bild 28 : Leichtmetallrad vorne links leichte Kratzer

Bild 29 : Leichtmetallrad vorne links leichte Kratzer

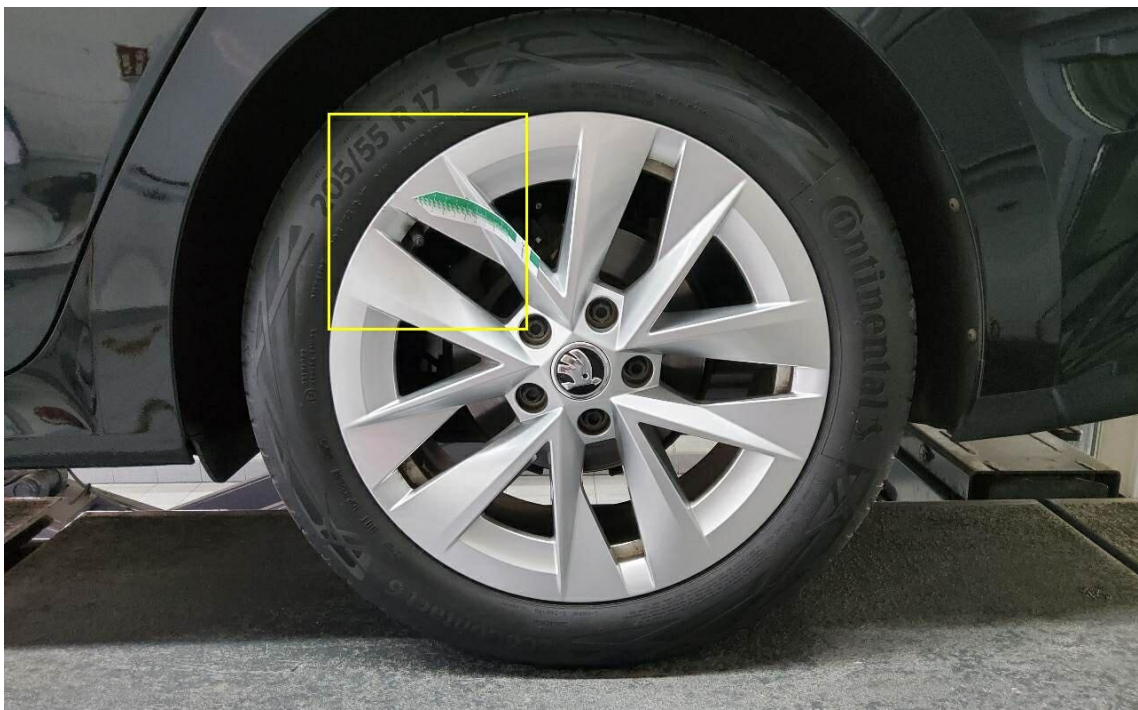
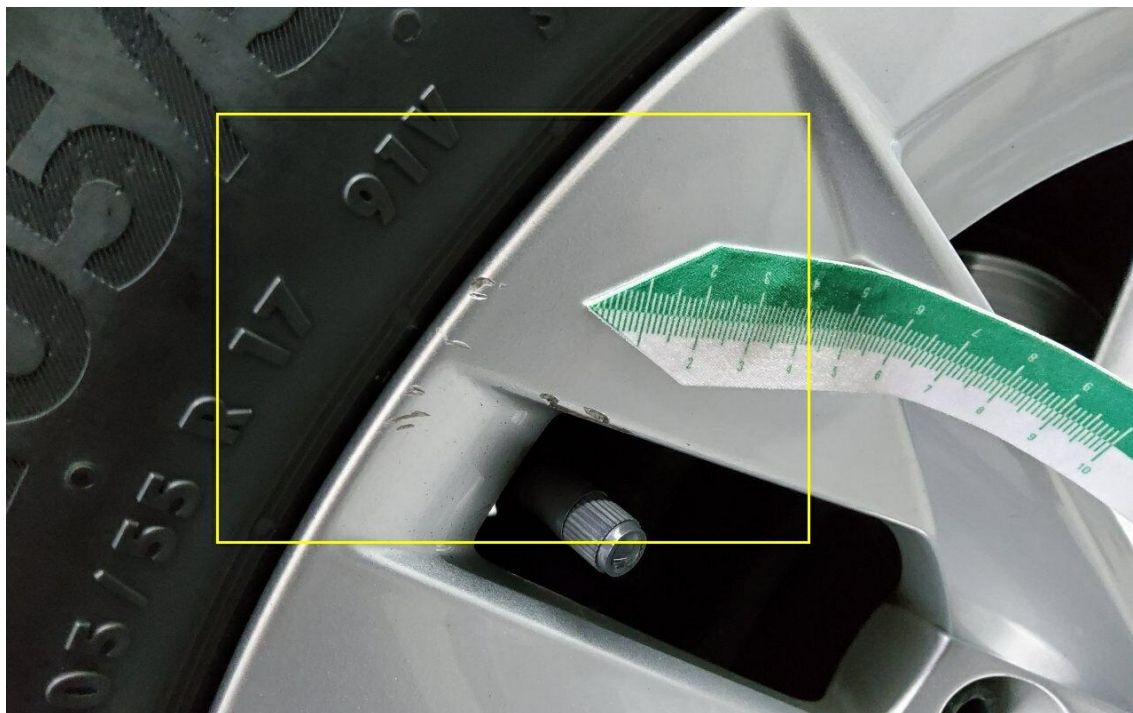
Bild 30 : Leichtmetallrad hinten links leichte Kratzer

Bild 31 : Leichtmetallrad hinten links leichte Kratzer

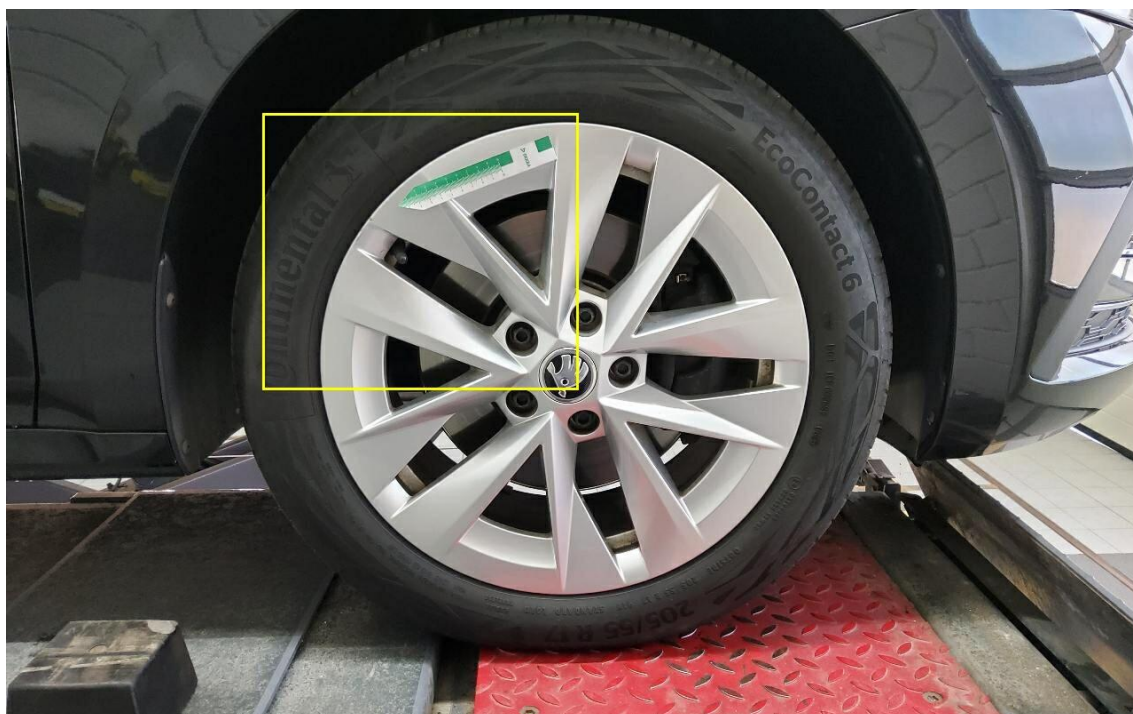
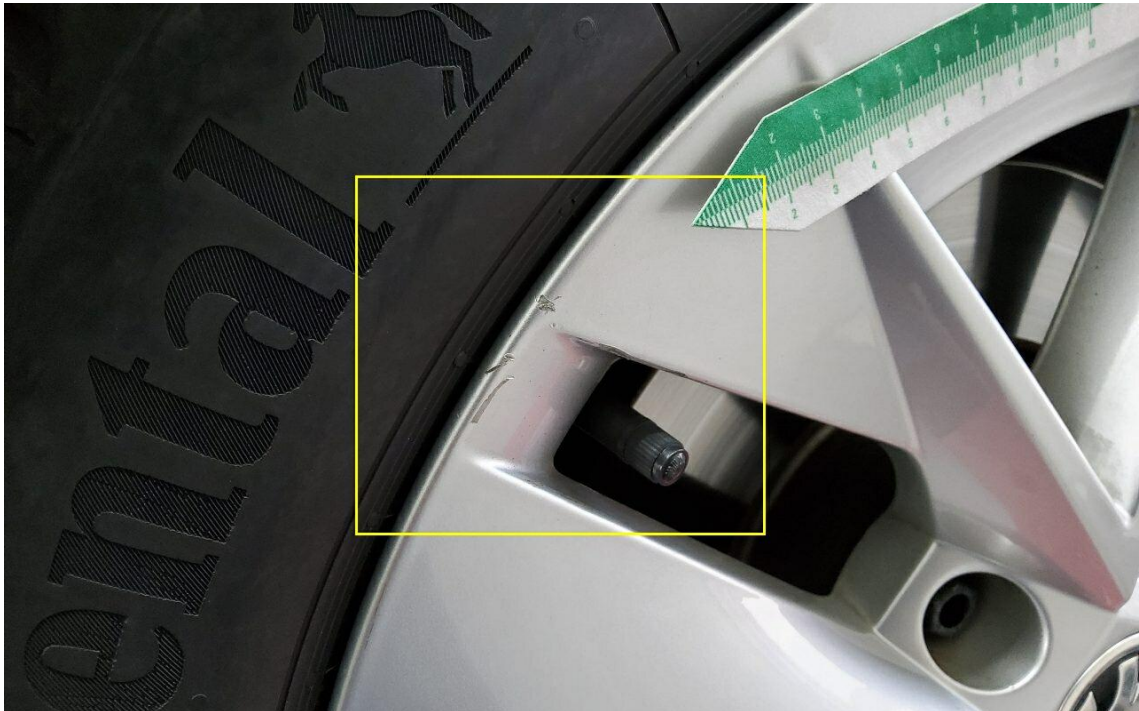
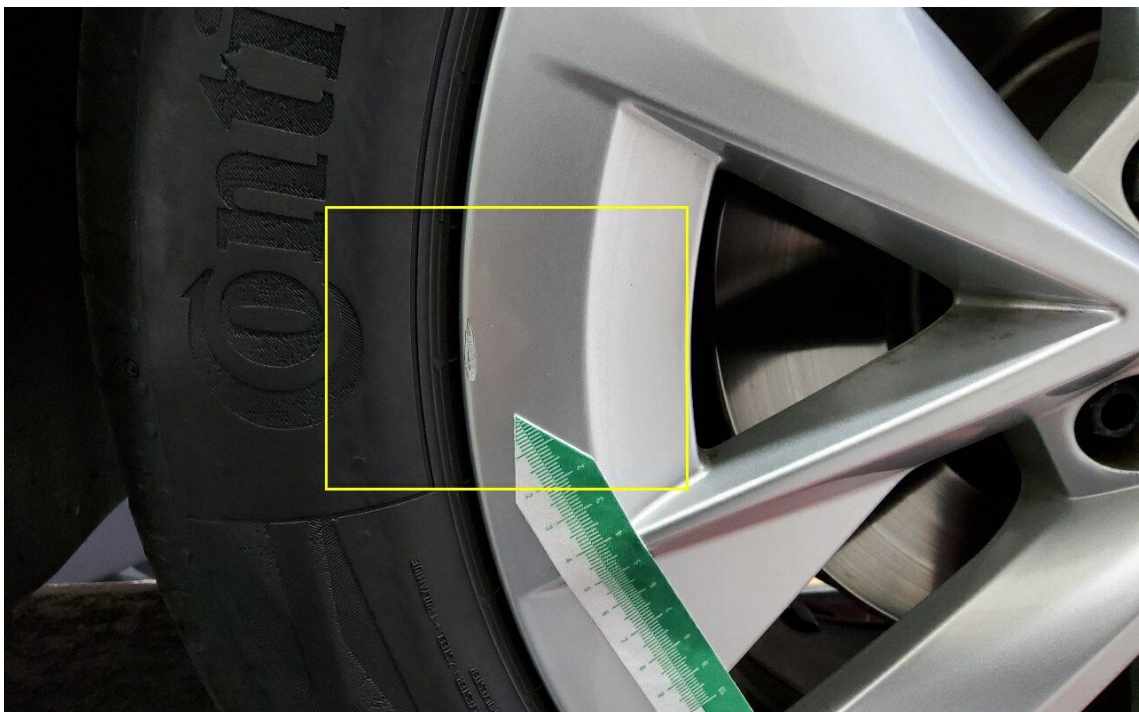
Bild 32 : Leichtmetallrad vorne rechts leichte Kratzer

Bild 33 : Leichtmetallrad vorne rechts leichte Kratzer

Bild 34 : Leichtmetallrad vorne rechts leichte Kratzer

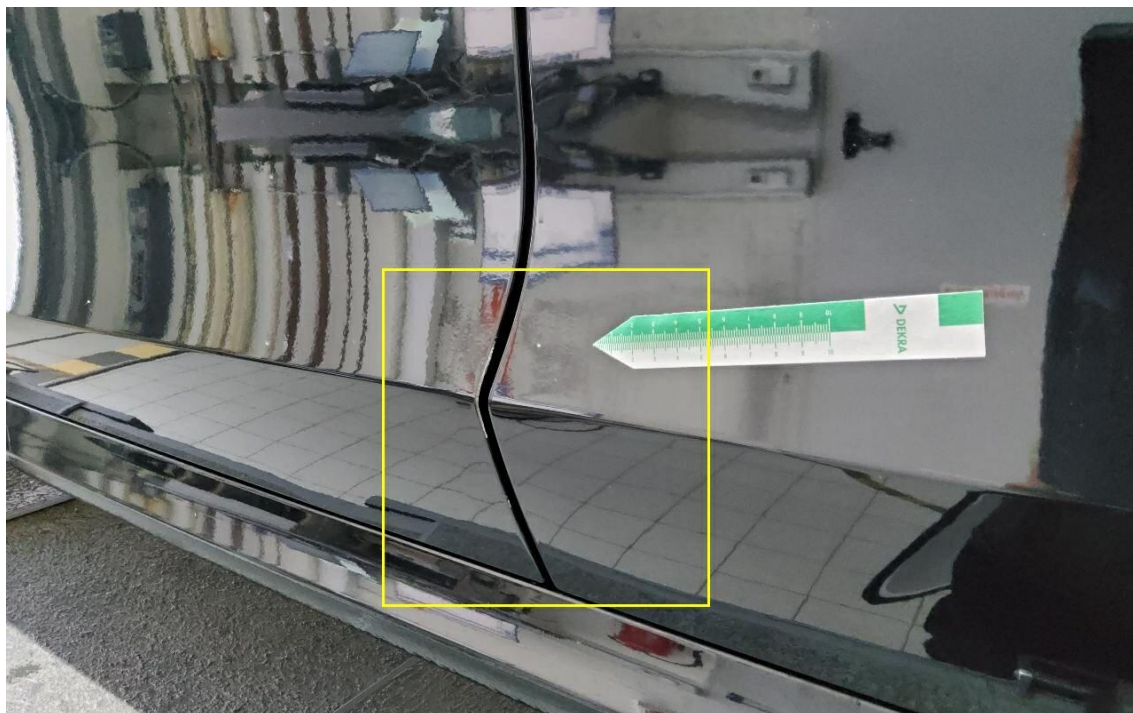
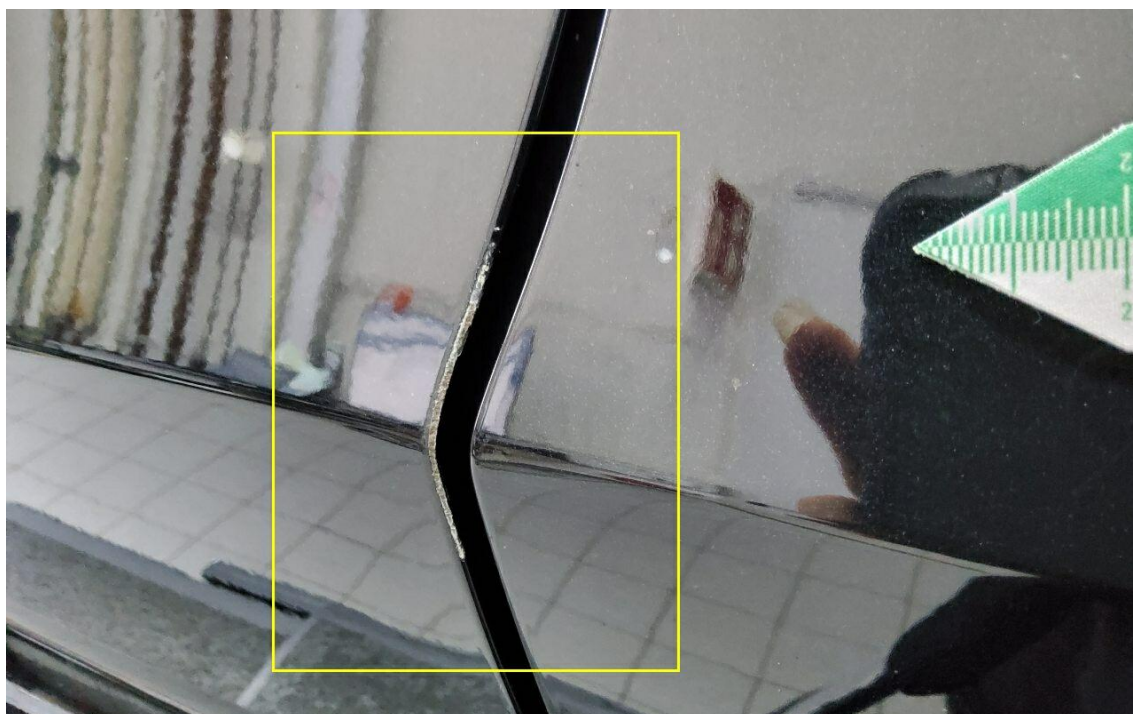
Bild 35 : Türkante vorne links verschrammt

Bild 36 : Türkante vorne links verschrammt

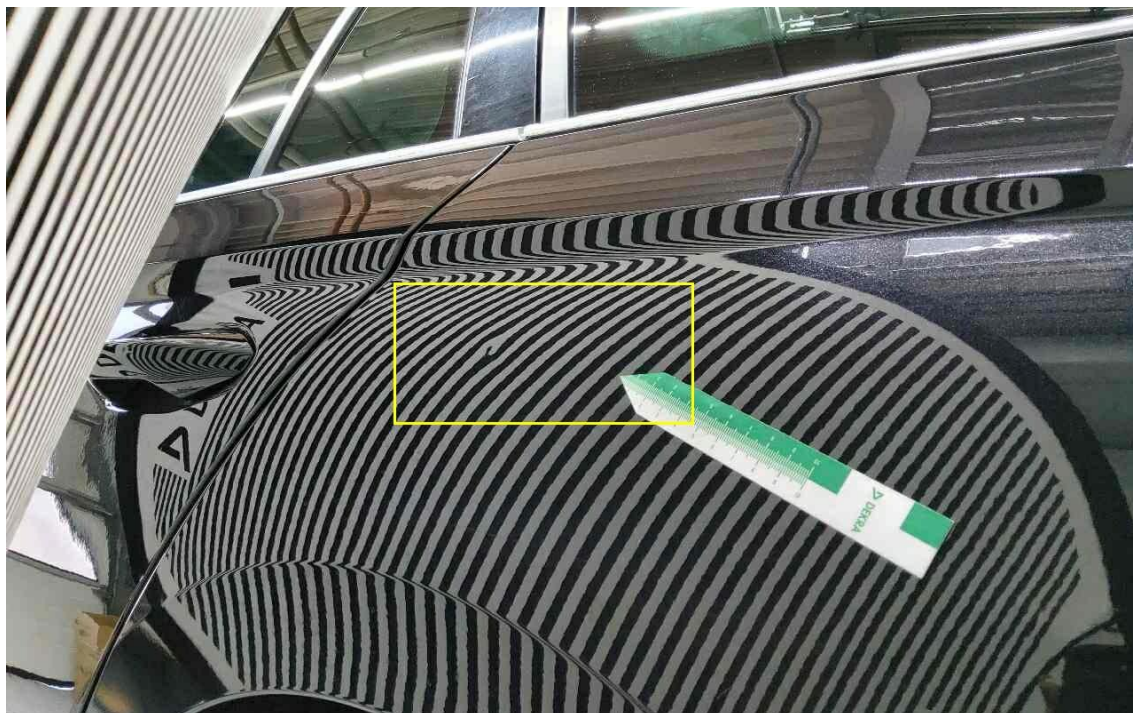
Bild 37 : Seitenwand hinten links Delle

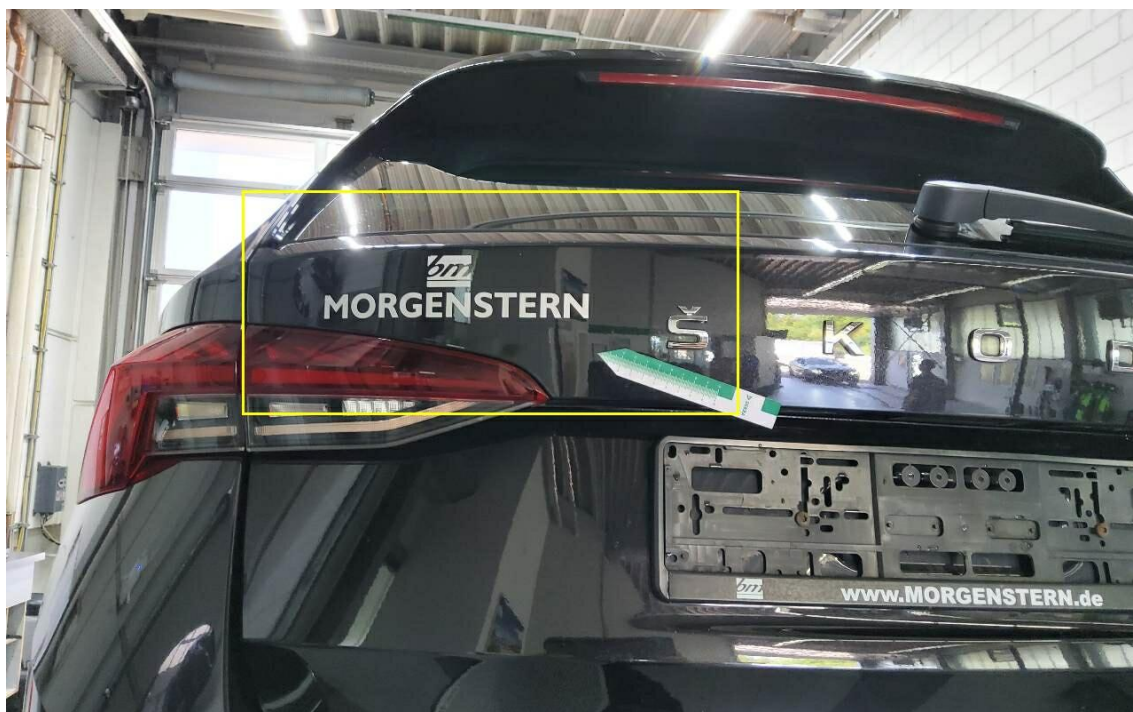
Bild 38 : Heckklappe oberhalb Firmenbeklebung entfernen
