# Zustandsbericht / Minderwertgutachten

| Typ / Verkaufsbez. | Octavia Combi 2.0 TDI<br>DSG First Edition | Türen | 5 |
| Sitzplätze | 5 | Fahrzeug-Ident.-Nr. | TMBJJ9NX8MY188916 |

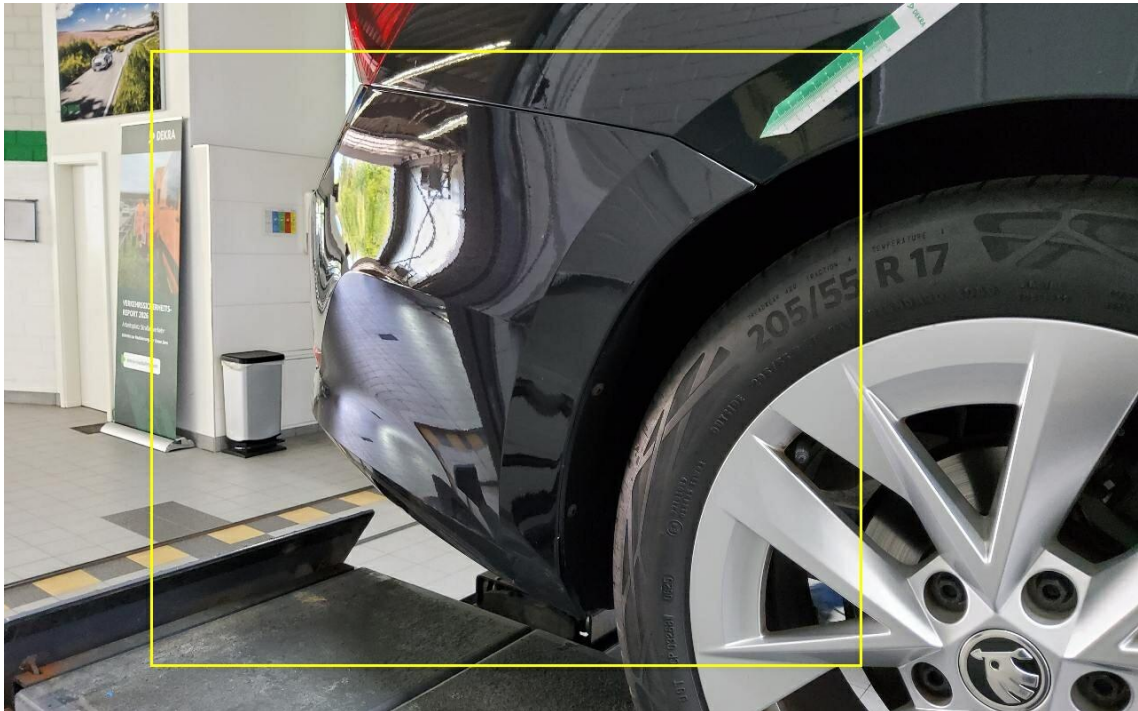
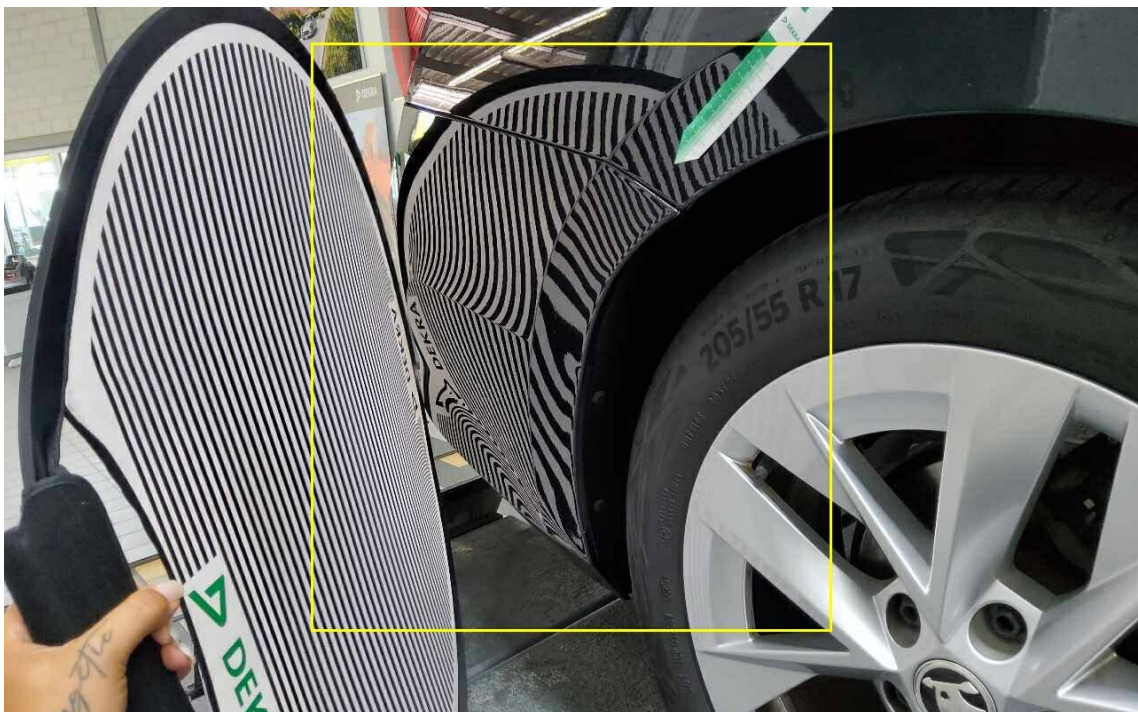
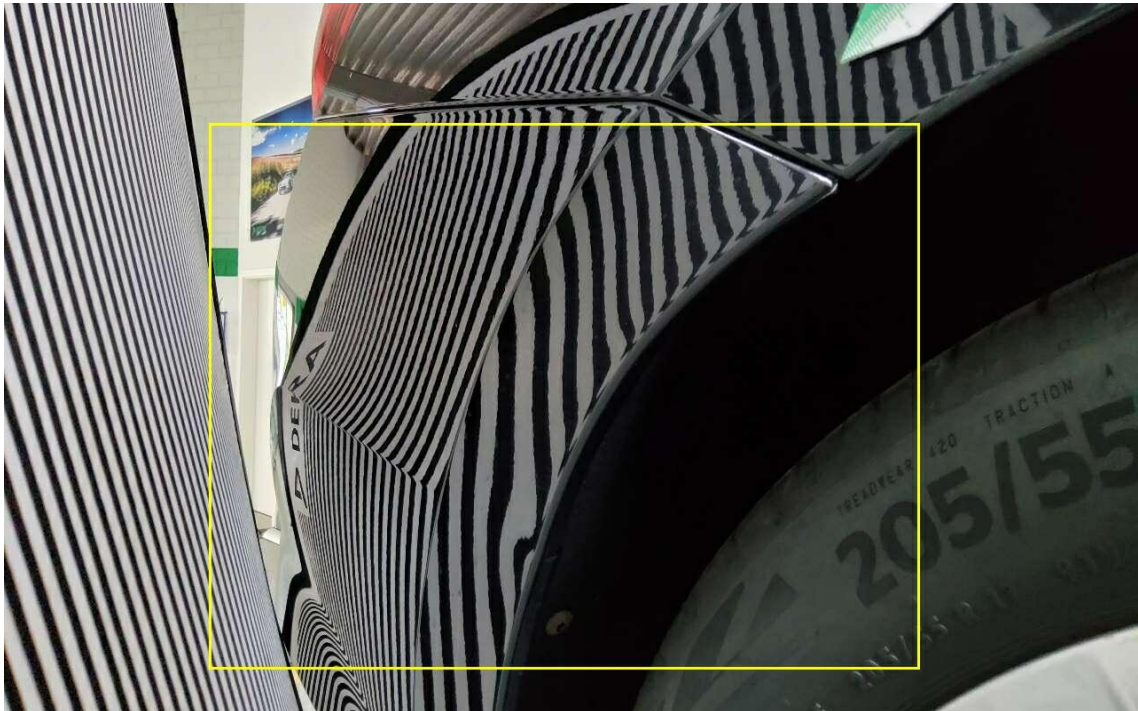
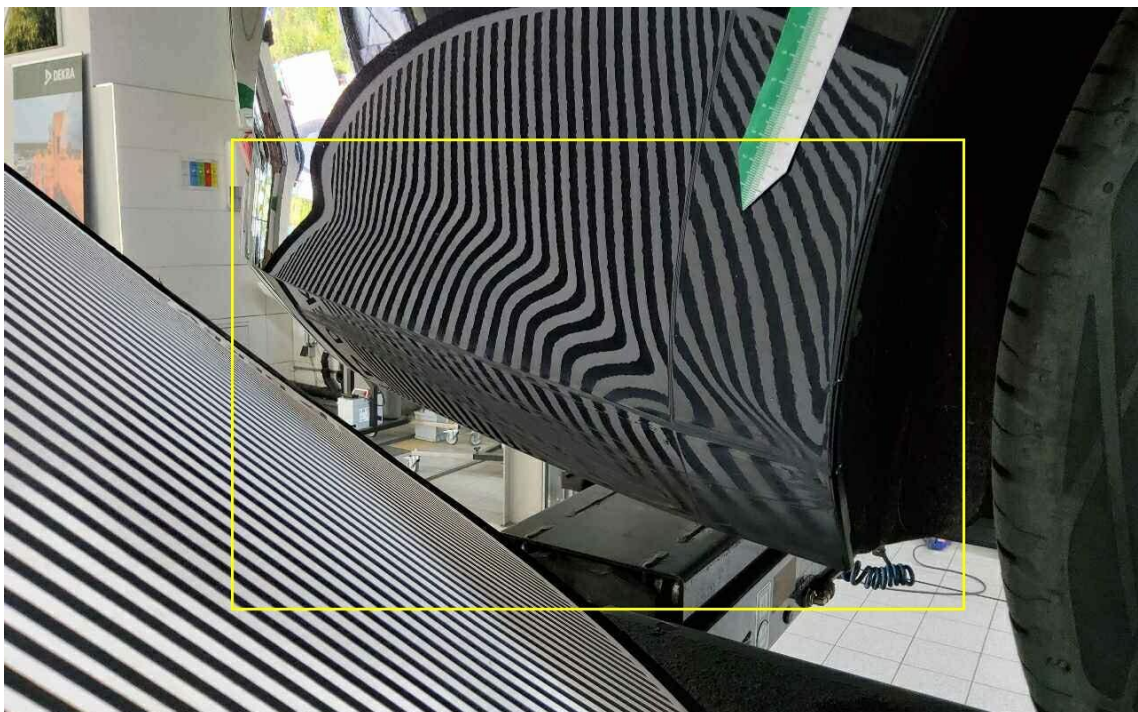
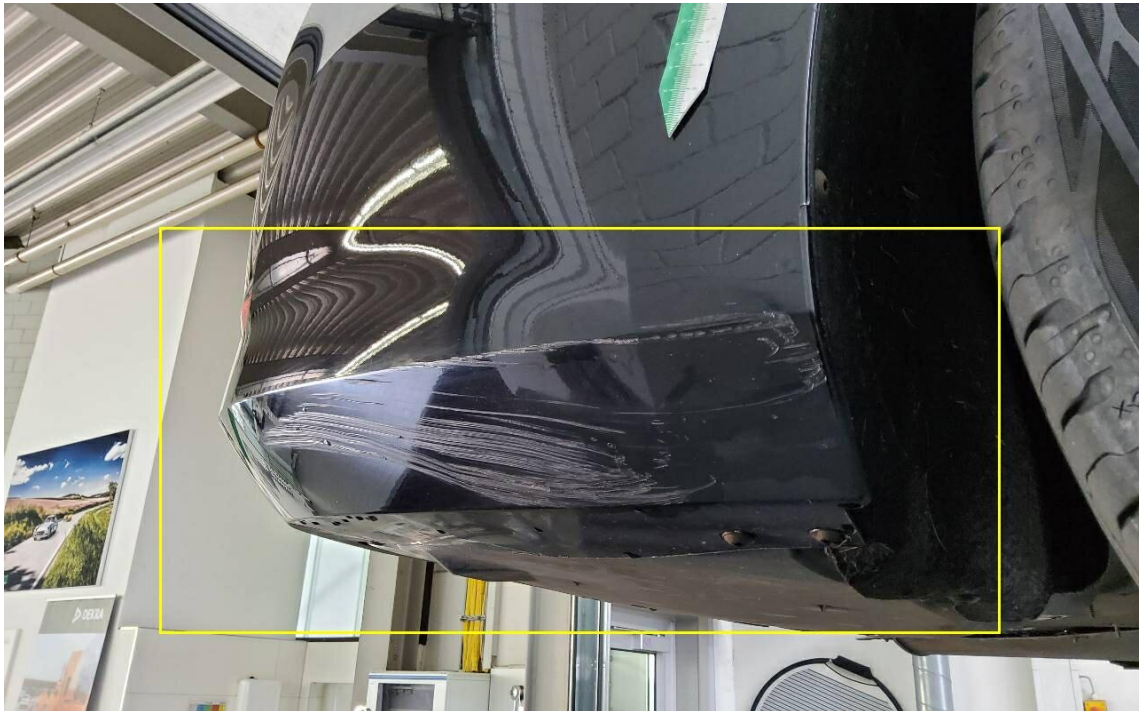
Bild 39 : Stoßfängerverkleidung hinten verschrammt und verformt

Bild 40 : Stoßfängerverkleidung hinten verschrammt und verformt

Bild 41 : Stoßfängerverkleidung hinten verschrammt und verformt

Bild 42 : Stoßfängerverkleidung hinten verschrammt und verformt

Bild 43 : Stoßfängerverkleidung hinten verschrammt und verformt

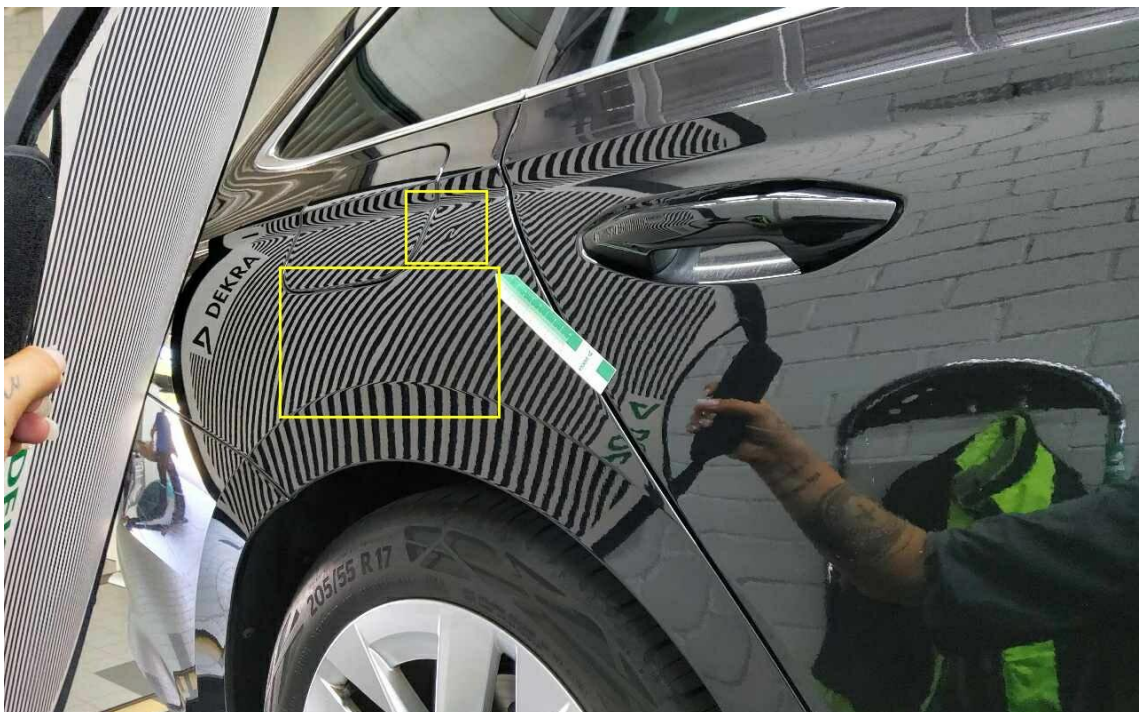
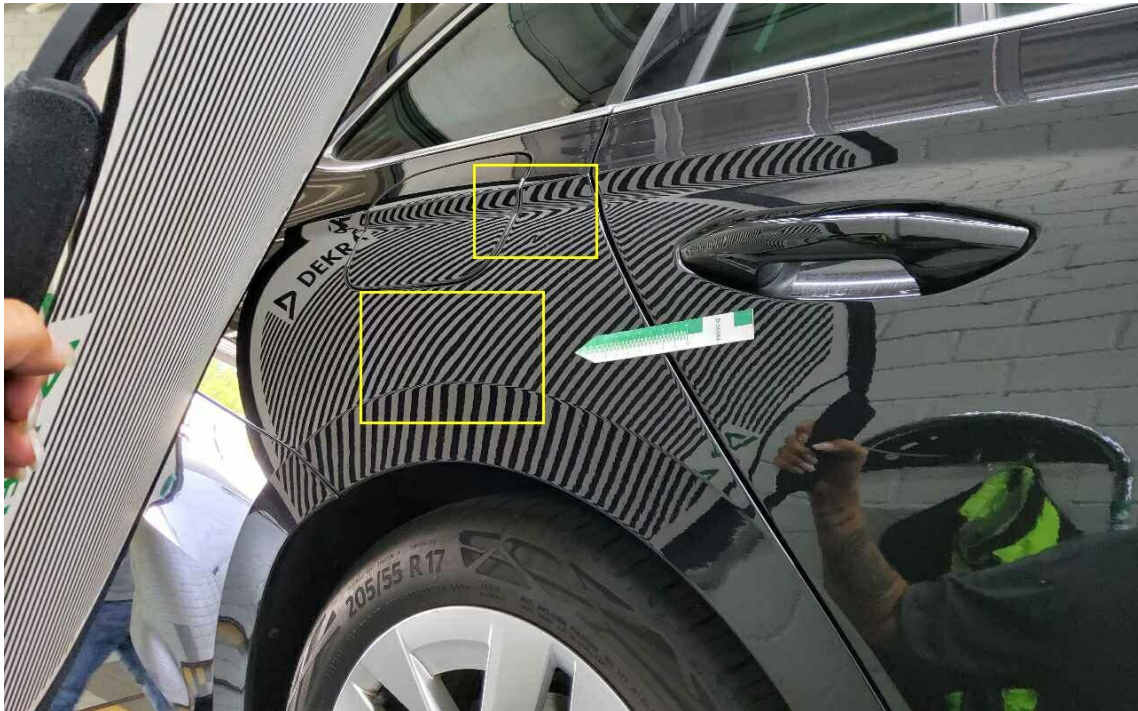
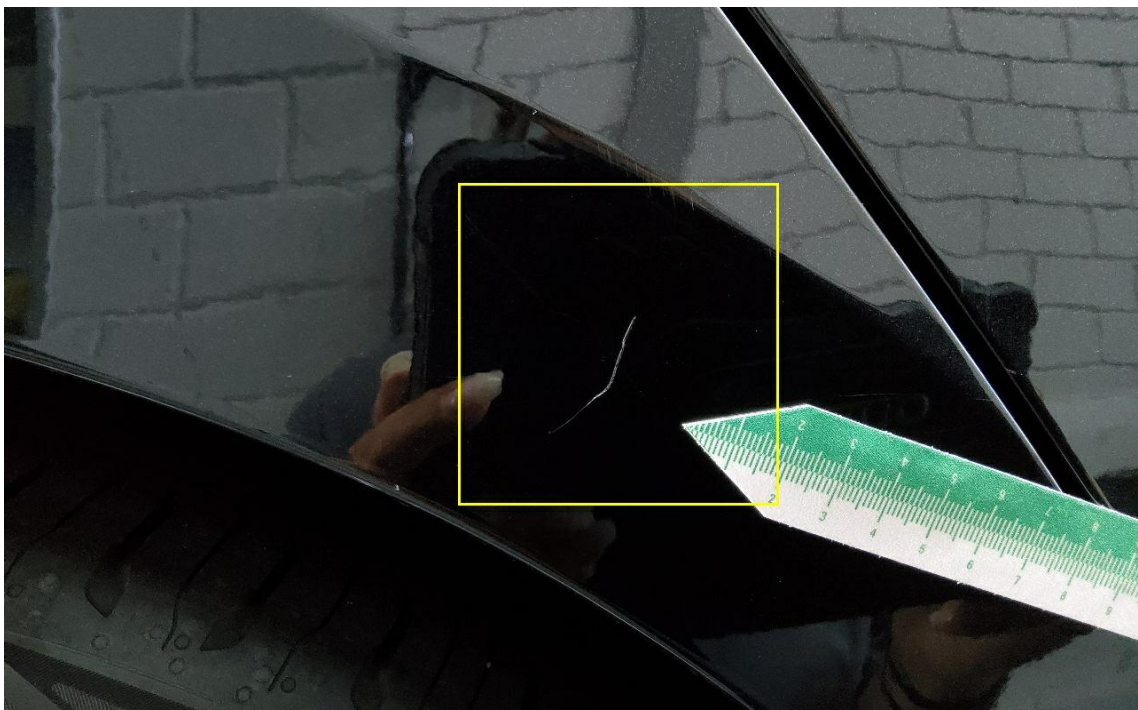
Bild 44 : Seitenwand hinten rechts Dellen und Kratzer

Bild 45 :    Seitenwand hinten rechts Dellen und Kratzer

Bild 46 :    Seitenwand hinten rechts Dellen und Kratzer

1. Fahrerfußraum Fußmatte beschädigt, erneuern (Bild 18, 19)
2. Fahrerfußraum Bodenbelag beschädigt, smart repair (Bild 20, 21)
3. Einstieg hinten links Kratzer und Delle, smart repair (Bild 22, 23, 24)
4. Heckklappe innen Korossionsbildung, smart repair (Bild 26, 27)
5. Türkante vorne links verschrammt, smart repair (Bild 35, 36)
6. Seitenwand hinten links Delle, drücken (Bild 37)
7. Heckklappe oberhalb Firmenbeklebung entfernen, reinigen (Bild 38)
8. Stoßängerverkleidung hinten verschrammt und verformt, erneuern (Bild 39, 40, 41, 42, 43)
9. Seitenwand hinten rechts Dellen und Kratzer, smart repair (Bild 44, 45, 46)
10. Motorhaube Delle, drücken (Bild 48)

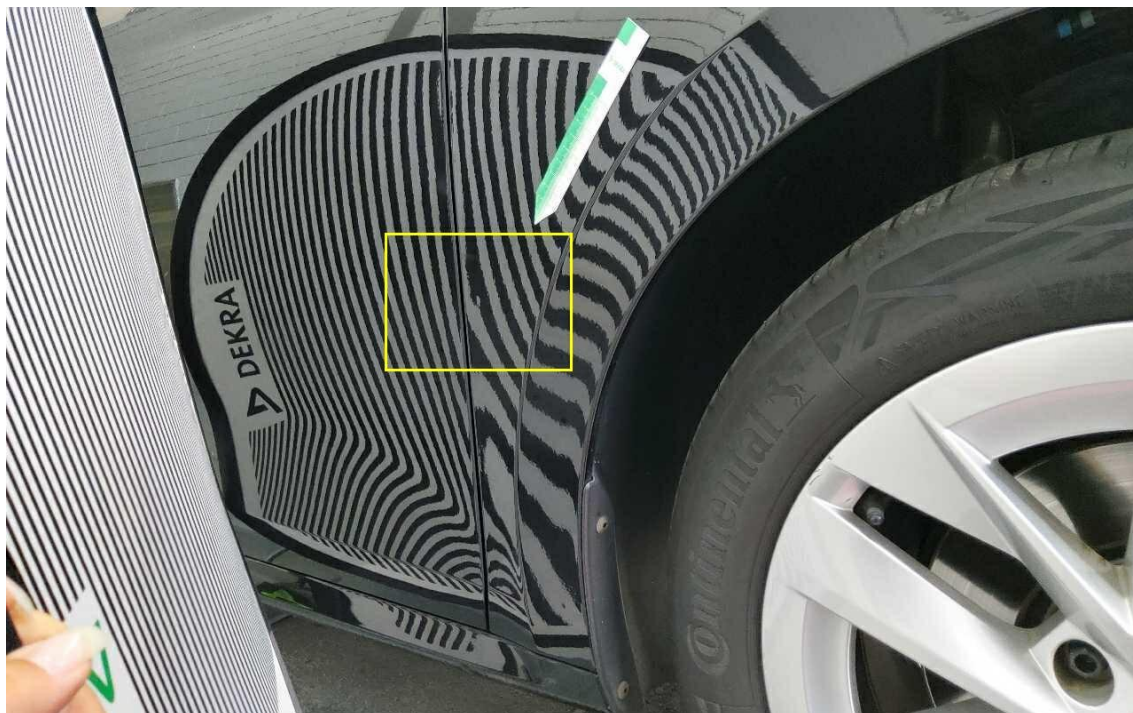
Bild 47 : Kotflügel vorne rechts leichte Delle

Panoramadach Sonnenschutzrollo leichte Kratzer, (Bild 16, 17)  
Fahrzeugfront und Windschutzscheibe mehrere leichte Steinschläge,  
Heckklappenverkleidung mehrere leichte Kratzer, (Bild 25)  
Leichtmetallrad vorne links leichte Kratzer, (Bild 28, 29)  
Leichtmetallrad hinten links leichte Kratzer, (Bild 30, 31)  
Leichtmetallrad vorne rechts leichte Kratzer, (Bild 32, 33, 34)  
Kotflügel vorne rechts leichte Delle, (Bild 47)  
Stoßfängerverkleidung hinten Spoiler unterhalb leichte Kratzer, (Bild 50)

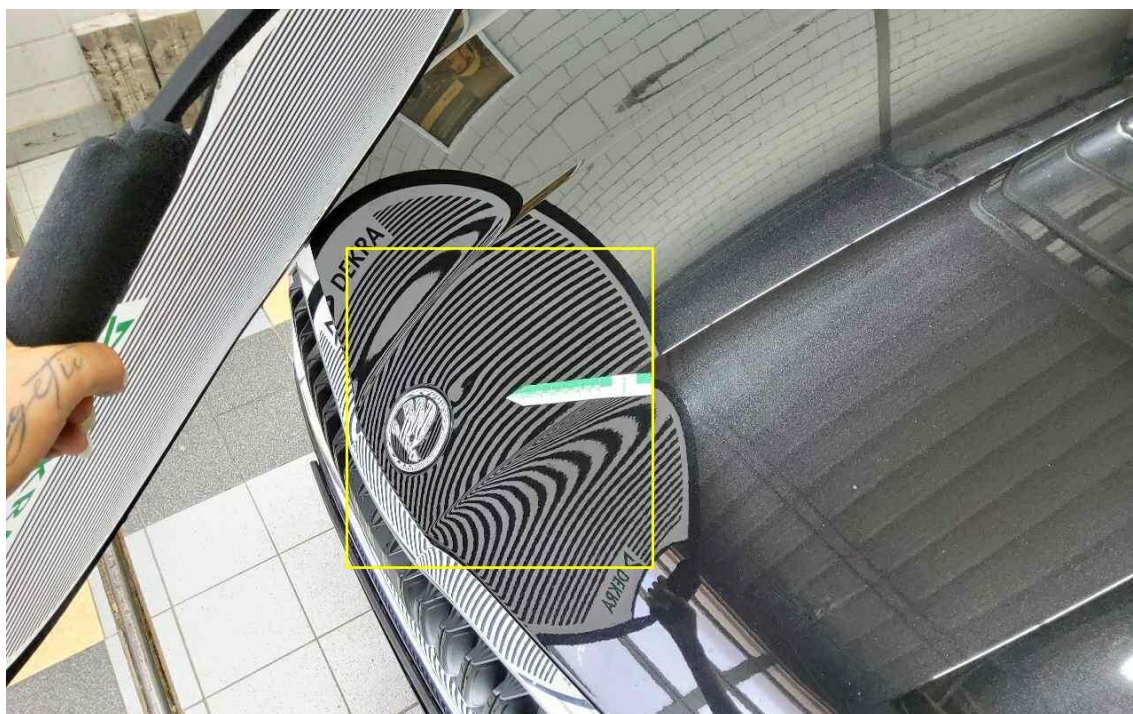
Bild 48 : Motorhaube Delle

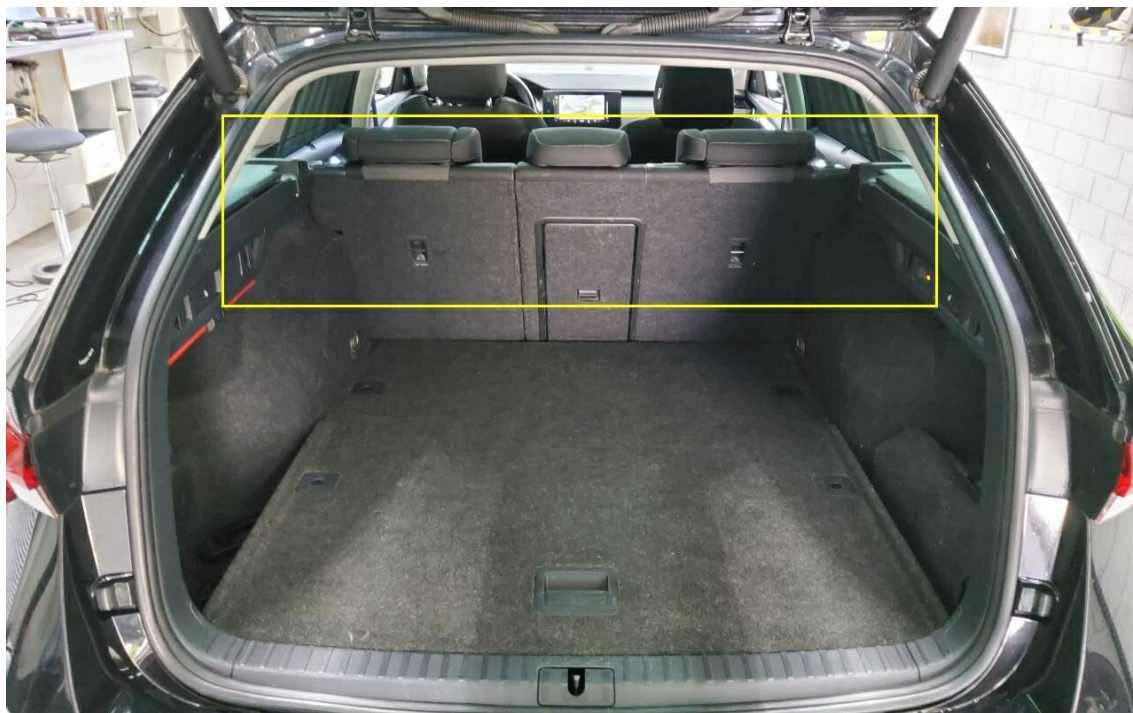
Bild 49 : Hutablage fehlt

1. Hutablage

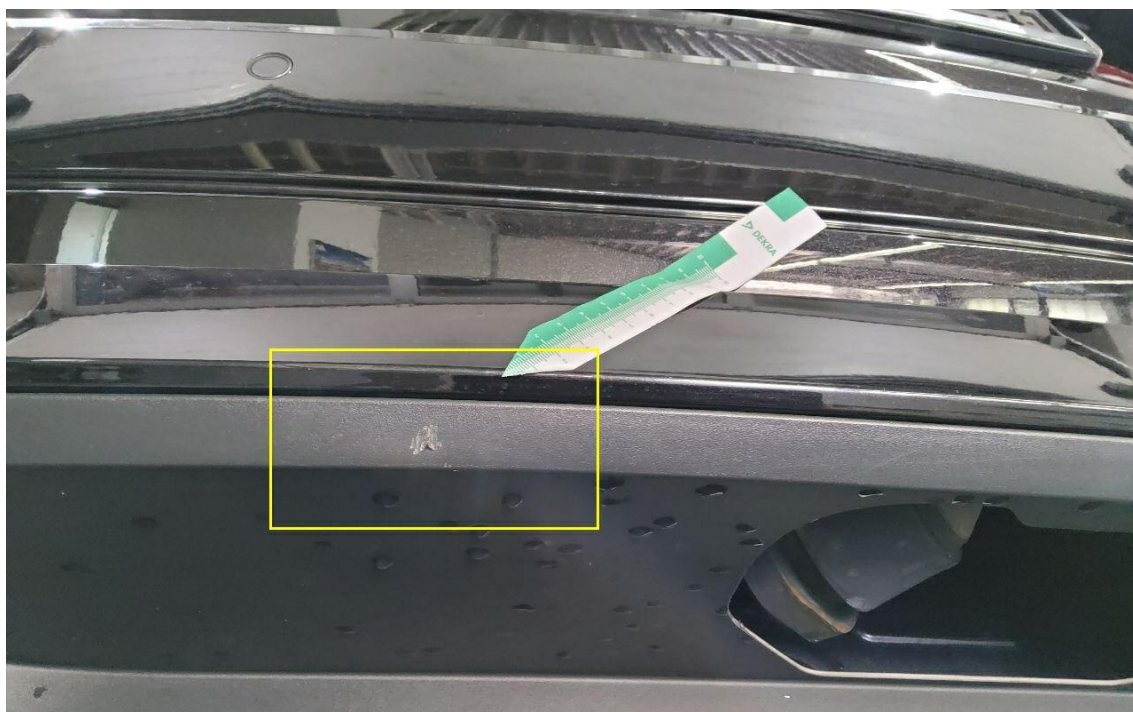
Bild 50 : Stoßfängerverkleidung hinten Spoiler unterhalb leichte Kratzer
