**Fahrzeug:** VOLKSWAGEN Sharan 1.4 TSI OPF Comfortline Van5-türig 1395 ccm 150 PS / 110 KW  
bleifrei 6-Gang Manuell

## Zustandsbericht

**TÜV SÜD Auto Service GmbH**  
Römeräcker 1  
76351 Linkenheim - Hochstetten

Inspection date: 8 Jul 2026  
**Protocol number: 46407889**  
Delivery date: 8 Jul 2026

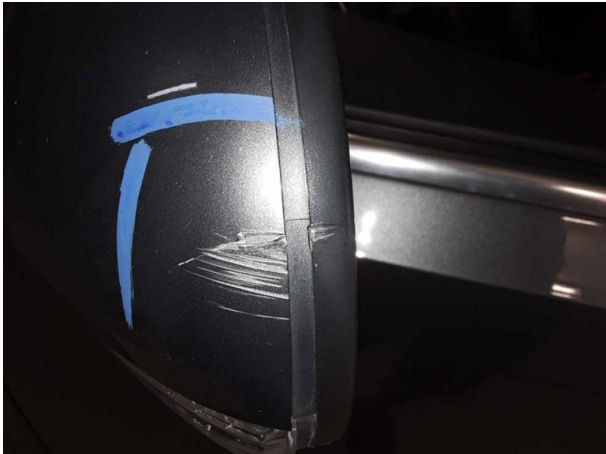
| No. | Component group | Description |
|---|---|---|
| 3 | Wing mirror - left side | Mirror housing - Scratched - Loss in value |

**Damage #3:** Wing mirror - left side: Mirror housing - Scratched - Loss in value

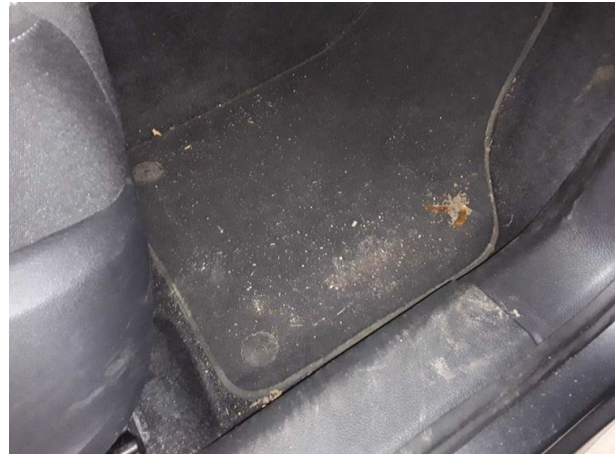
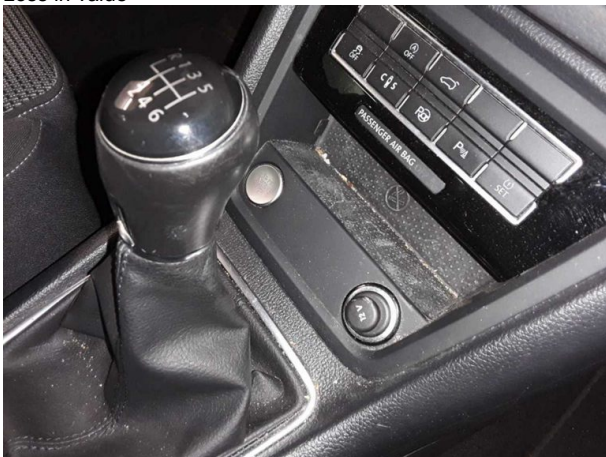
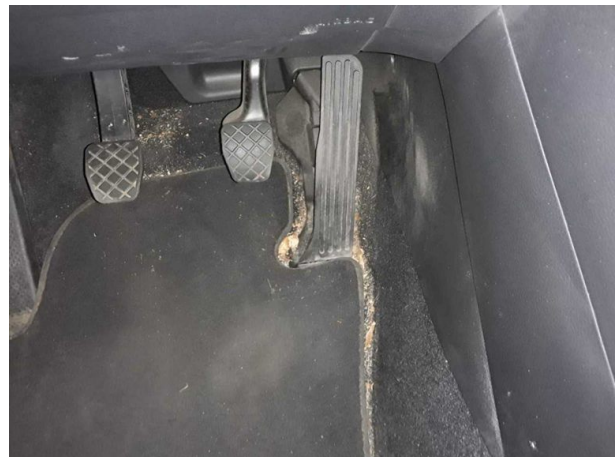
| No. | Component group | Description |
|---|---|---|
| 4 | Interior | Interior - Soiled - Clean |

**Damage #4:** Interior: Interior - Soiled - Clean

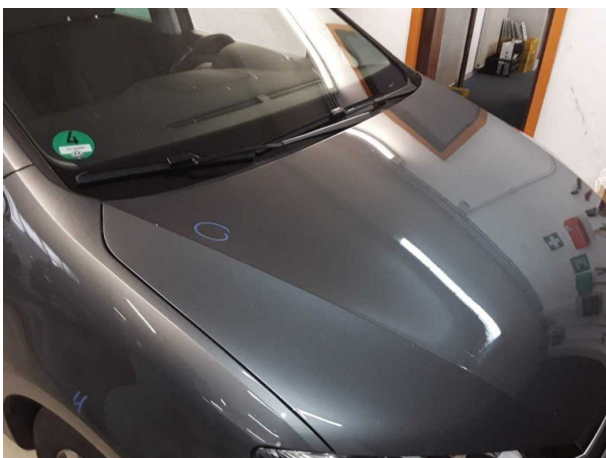
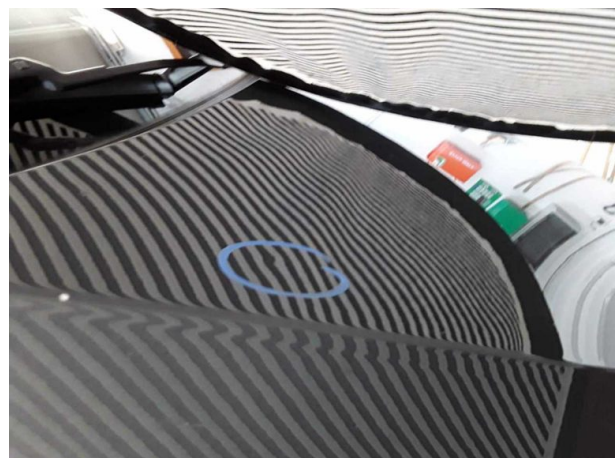
| No. | Component group | Description |
|---|---|---|
| 5 | Bonnet | Bonnet - dent(s) - Smooth repair work |

**Damage #5:** Bonnet: Bonnet - dent(s) - Smooth repair work

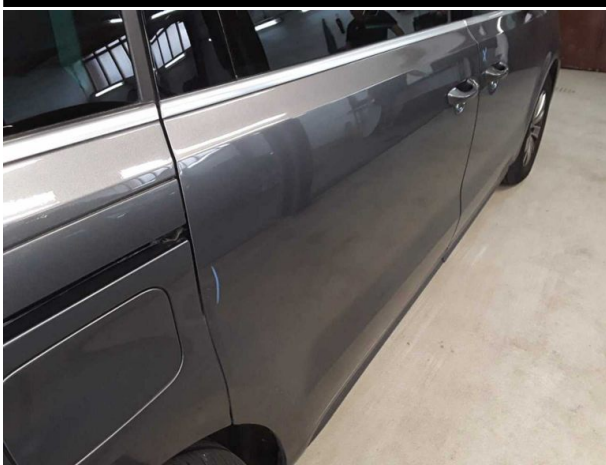
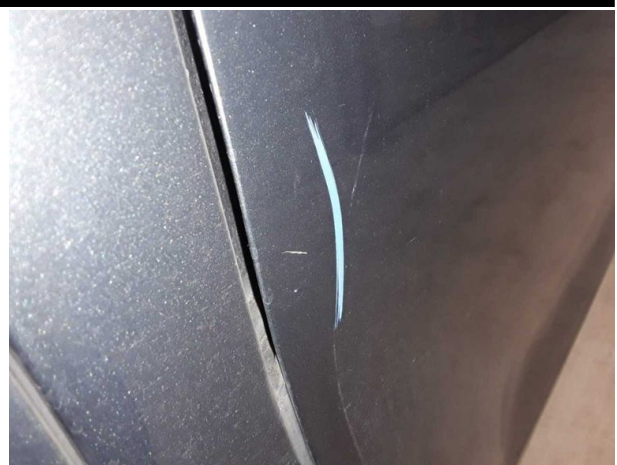
| No. | Component group | Description |
|---|---|---|
| 6 | Sliding door, right | Sliding door with glass panel - Scratched - Smart repair |

**Damage #6:** Sliding door, right: Sliding door with glass panel - Scratched - Smart repair

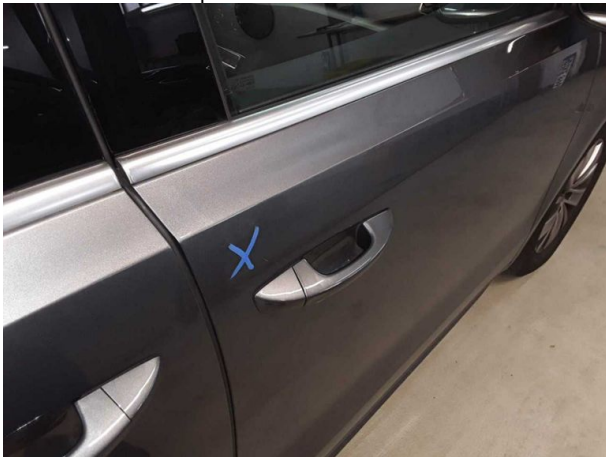
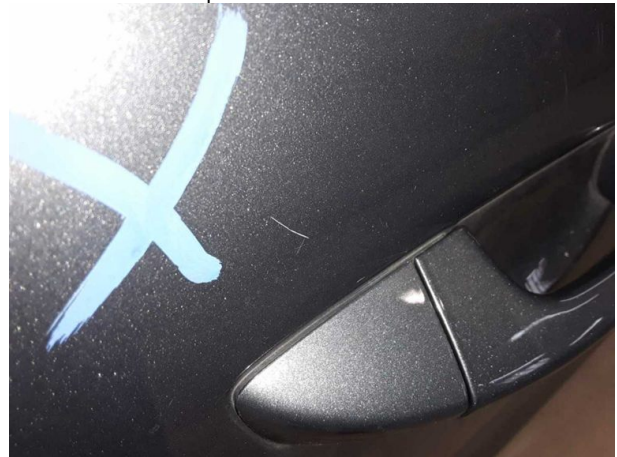
| No. | Component group | Description |
|---|---|---|
| 7 | Door - front right side | Door - Scratched - Smart repair |

**Damage #7:** Door - front right side: Door - Scratched - Smart repair

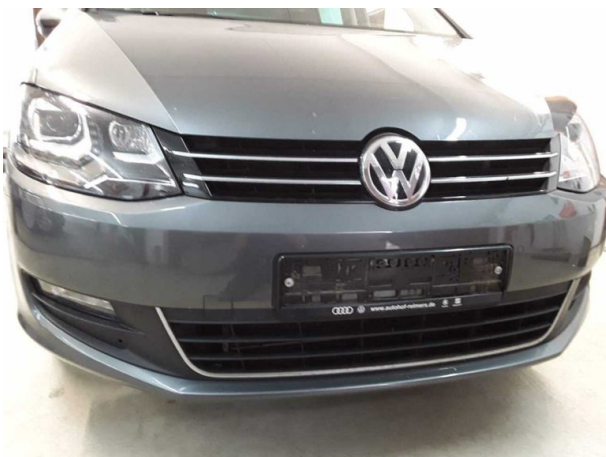
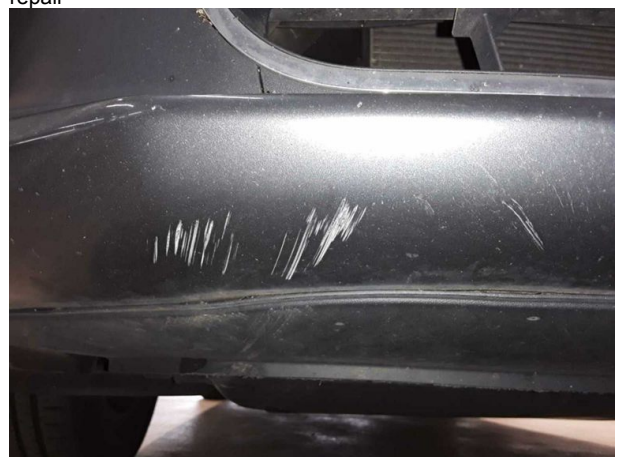
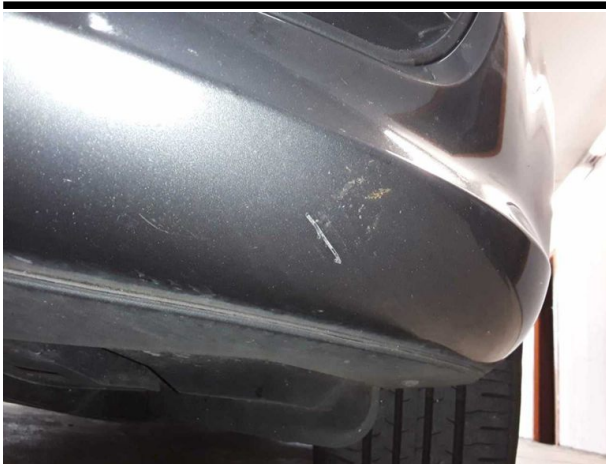
| No. | Component group | Description |
|---|---|---|
| 8 | Front bumper | Front bumper - Scratched - Smart repair |

**Damage #8:** Front bumper: Front bumper - Scratched - Smart repair

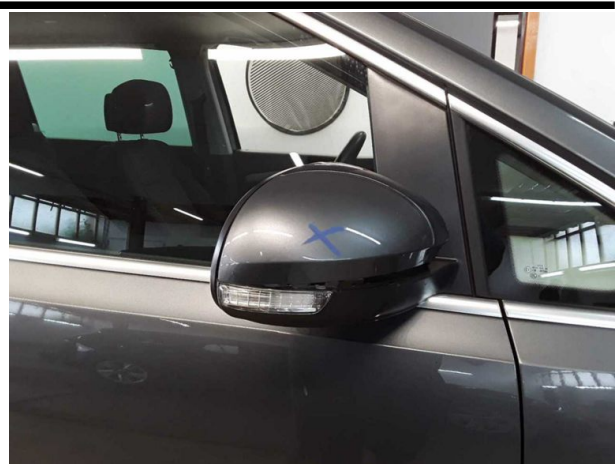
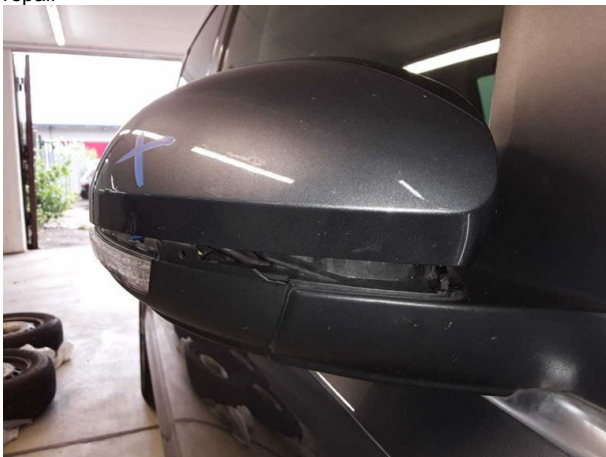
| No. | Component group | Description |
|---|---|---|
| 9 | Wing mirror - right side | Mirror housing - Damaged - Replace |

**Damage #9:** Wing mirror - right side: Mirror housing - Damag... - Replace

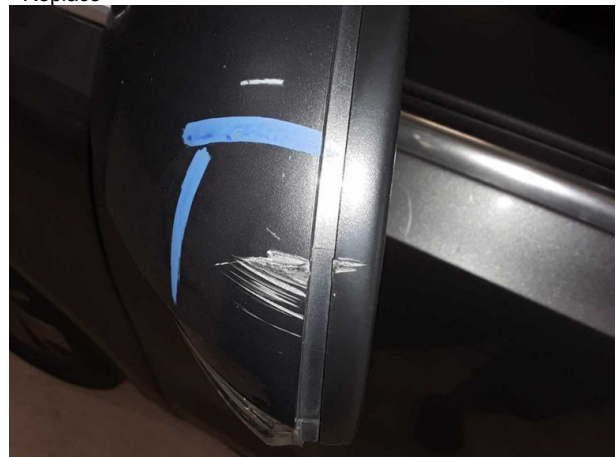
| No. | Component group | Description |
|---|---|---|
| 10 | Wing mirror - left side | Cap - Damaged - Replace |

**Damage #10:** Wing mirror - left side: Cap - Damaged - Replace

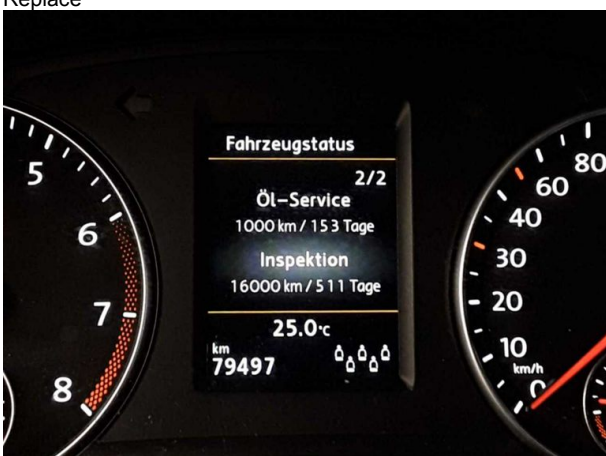
| No. | Component group | Description |
|---|---|---|
| 11 | Misc. | Inspection / maintenance - Due - Replace |

**Damage #11:** Misc.: Inspection / maintenance - Due - Replace

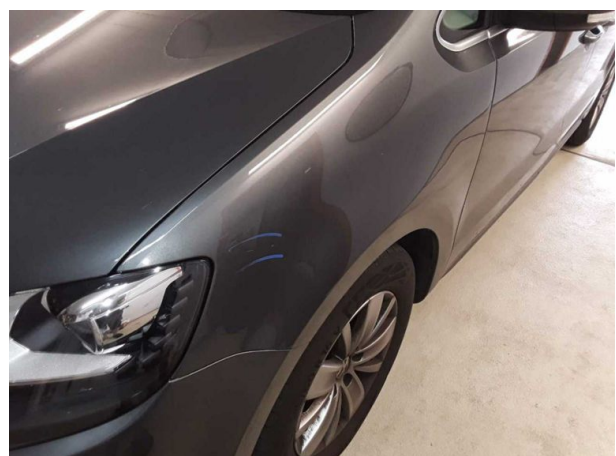
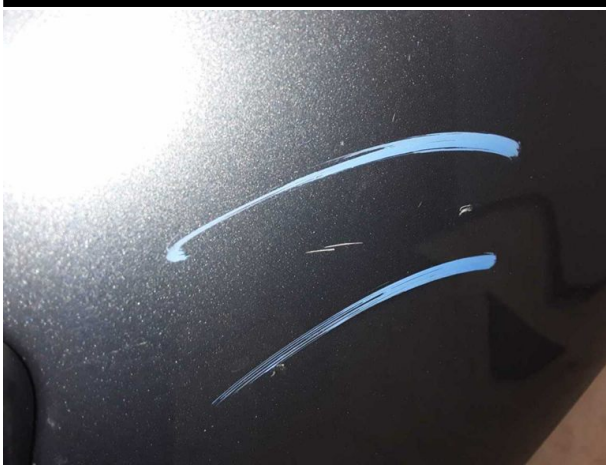
| No. | Component group | Description |
|---|---|---|
| 12 | Mudguard - left side | Mudguard - left side - Scratched - Repair and paint |

**Damage #12:** Mudguard - left side: Mudguard - left side - Scratched - Repair and paint

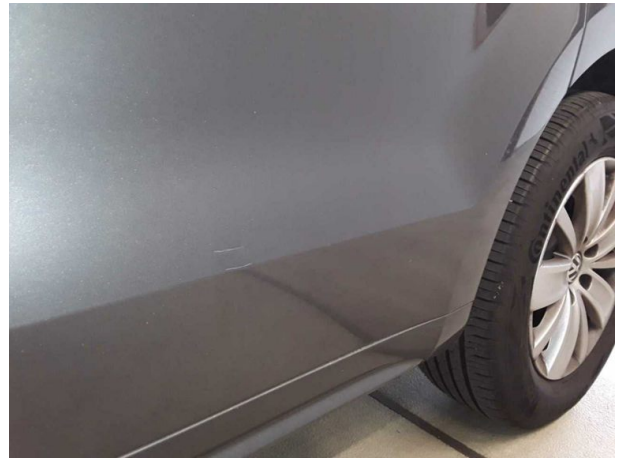
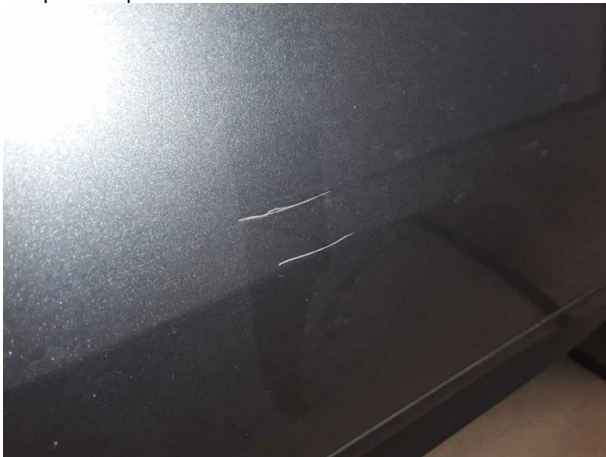
| No. | Component group | Description |
|---|---|---|
| 13 | Sliding door - left side | Sliding door with glass panel - Scratched - Repair and paint |

**Damage #13:** Sliding door - left side: Sliding door with glass  
panel - Scratched - Repair and paint

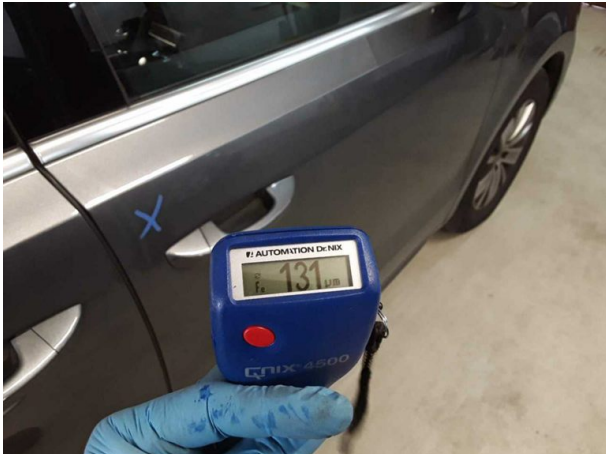
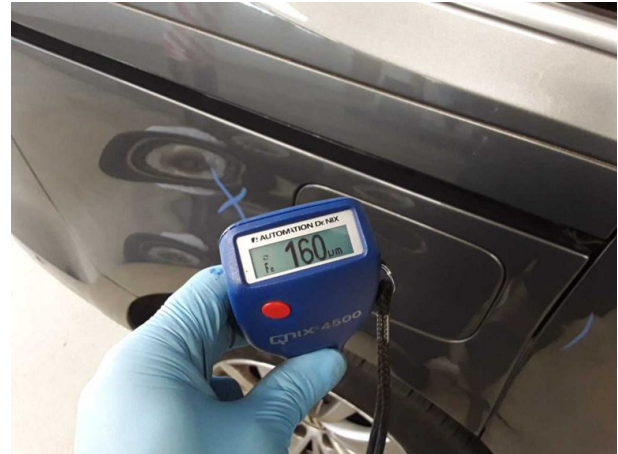
| No. | Location |
|---|---|
| 1 | Sill - left side, Side panel - rear right side, Door - rear left side, Door - rear right side, Door - front left side, Door - front right side, Professionally carried out |

**Repainting 1:** Sill - left side, Side panel - rear right side, Door - re...  
left side, Door - rear right side, Door - front left side, Door - front

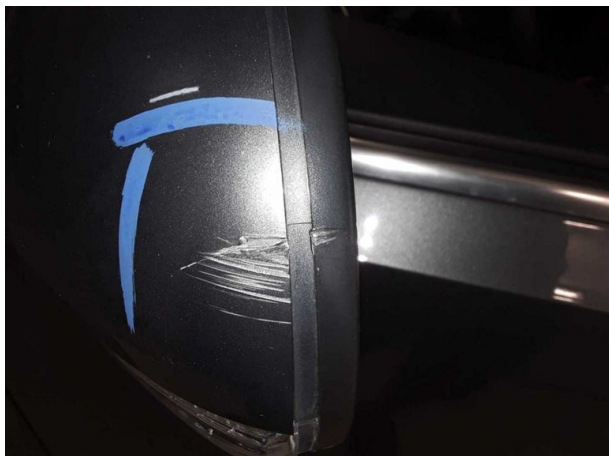
| Nr. | Bauteilgruppe | Beschreibung |
|---|---|---|
| 3 | Außenspiegel links | Spiegelgehäuse - verkratzt / verschürft - Wertminderung |

**Beschädigung #3:** Außenspiegel links: Spiegelgehäuse - verkratzt / verschürft - Wertminderung

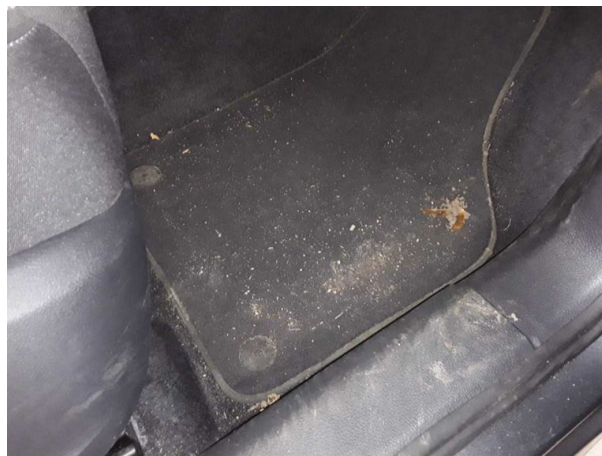
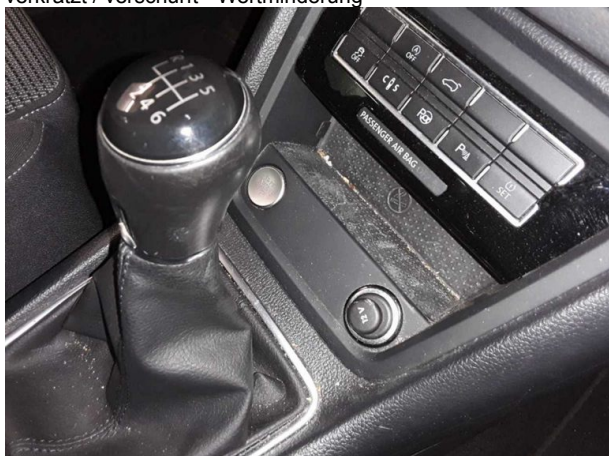
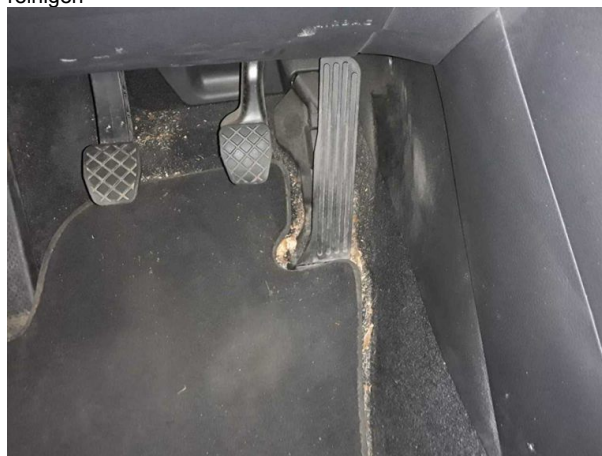
| Nr. | Bauteilgruppe | Beschreibung |
|---|---|---|
| 4 | Interieur | Innenraum - verschmutzt - reinigen |

**Beschädigung #4:** Interieur: Innenraum - verschmutzt - reinigen

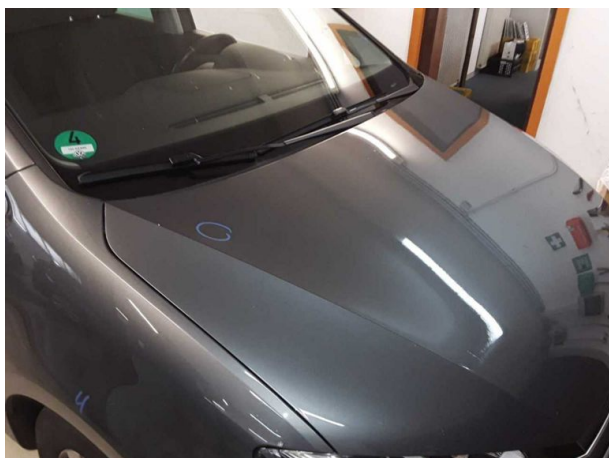
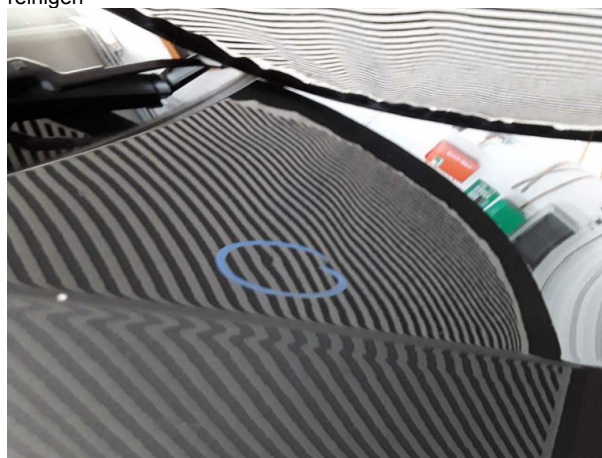
| Nr. | Bauteilgruppe | Beschreibung |
|---|---|---|
| 5 | Motorhaube | Motorhaube - Delle(n) - sanft instandsetzen |

**Beschädigung #5:** Motorhaube: Motorhaube - Delle(n) - sanft instandsetzen

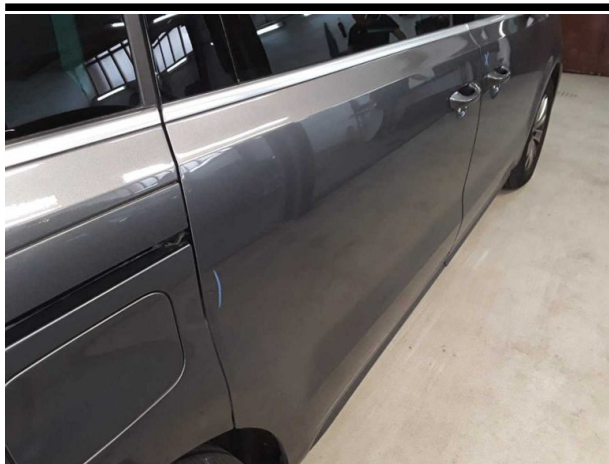
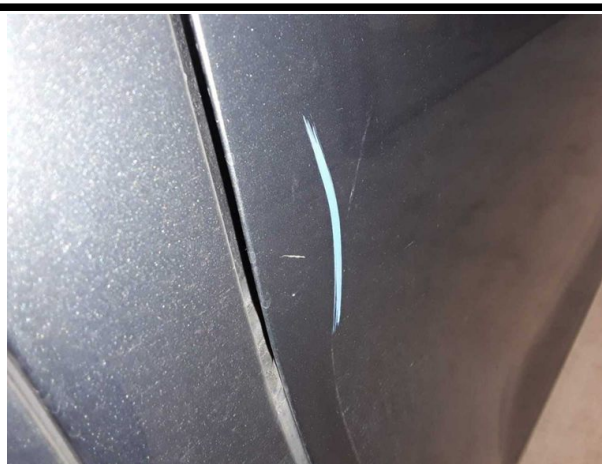
| Nr. | Bauteilgruppe | Beschreibung |
|---|---|---|
| 6 | Schiebetür rechts | Schiebetür mit Glasscheibe - verkratzt / verschürft - Smart Repair |

**Beschädigung #6:** Schiebetür rechts: Schiebetür mit Glasscheib...  
verkratzt / verschürft - Smart Repair

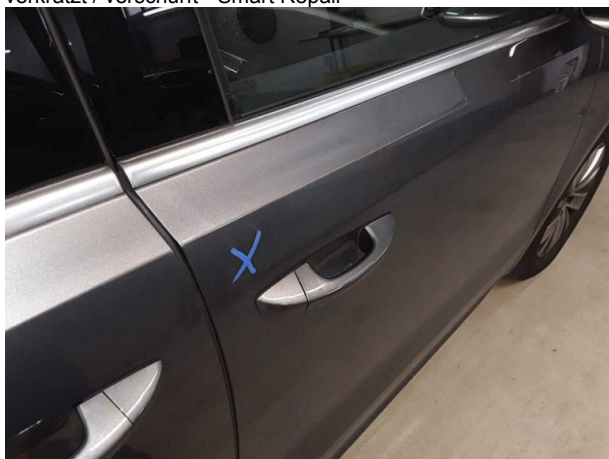
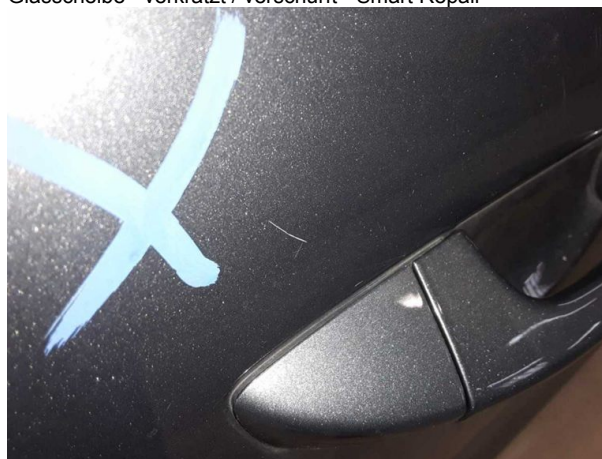
| Nr. | Bauteilgruppe | Beschreibung |
|---|---|---|
| 7 | Tür vorn rechts | Tür - verkratzt / verschürft - Smart Repair |

**Beschädigung #7:** Tür vorn rechts: Tür - verkratzt / verschürft -  
Smart Repair

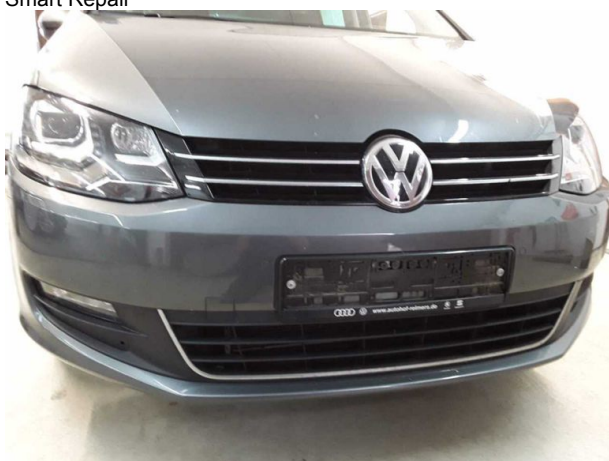
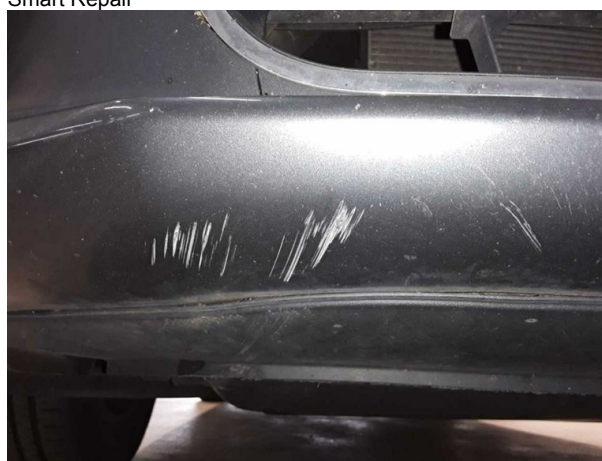
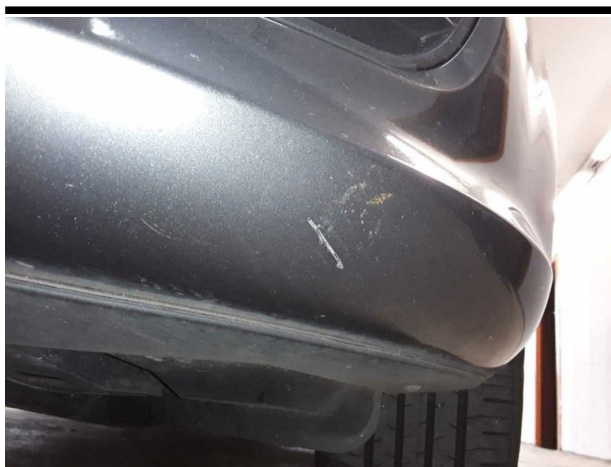
| Nr. | Bauteilgruppe | Beschreibung |
|---|---|---|
| 8 | Stoßfänger vorn | Stoßfänger vorn - verkratzt / verschürft - Smart Repair |

**Beschädigung #8:** Stossfänger vorn: Stossfänger vorn - verkratzt /  
verschürft - Smart Repair

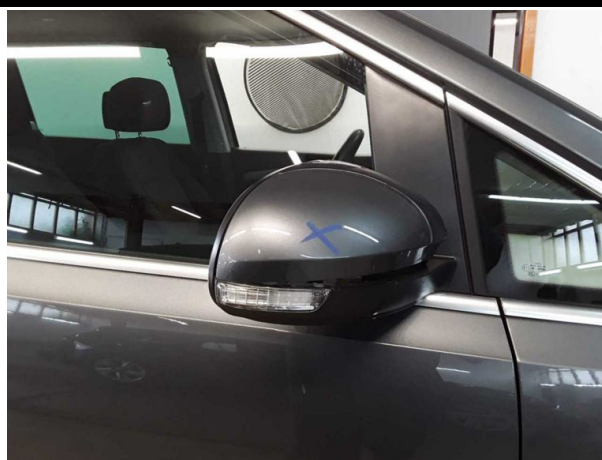
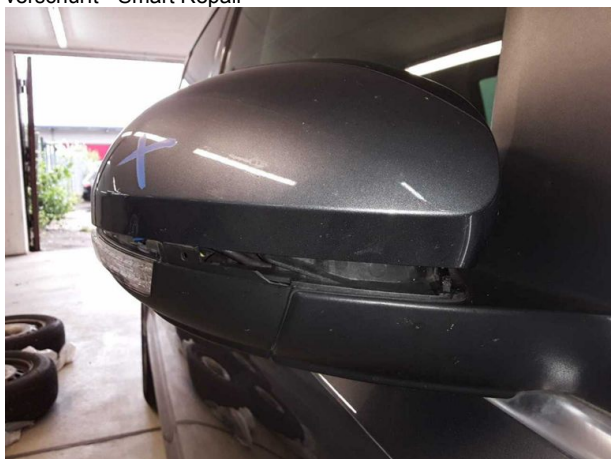
| Nr. | Bauteilgruppe | Beschreibung |
|---|---|---|
| 9 | Außenspiegel rechts | Spiegelgehäuse - beschädigt - erneuern |

**Beschädigung #9:** Außenspiegel rechts: Spiegelgehäuse - beschädigt - erneuern

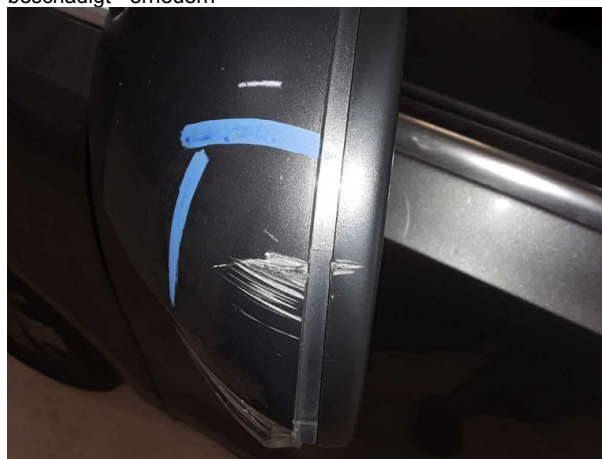
| Nr. | Bauteilgruppe | Beschreibung |
|---|---|---|
| 10 | Außenspiegel links | Abdeckkappe - beschädigt - erneuern |

**Beschädigung #10:** Außenspiegel links: Abdeckkappe - beschädigt - erneuern

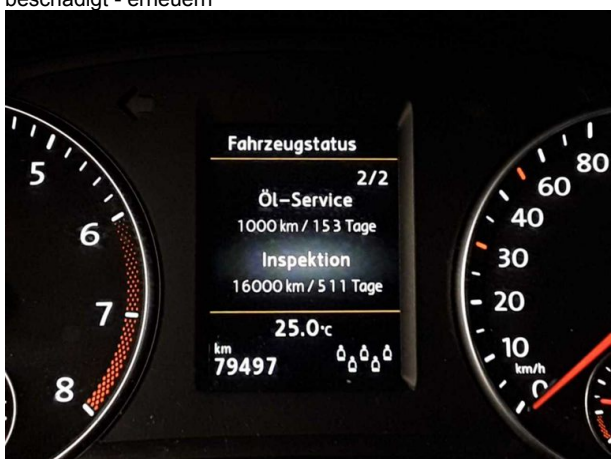
| Nr. | Bauteilgruppe | Beschreibung |
|---|---|---|
| 11 | Sonstiges | Inspektion/Wartung - fällig - erneuern |

**Beschädigung #11:** Sonstiges: Inspektion/Wartung - fällig - erneuern

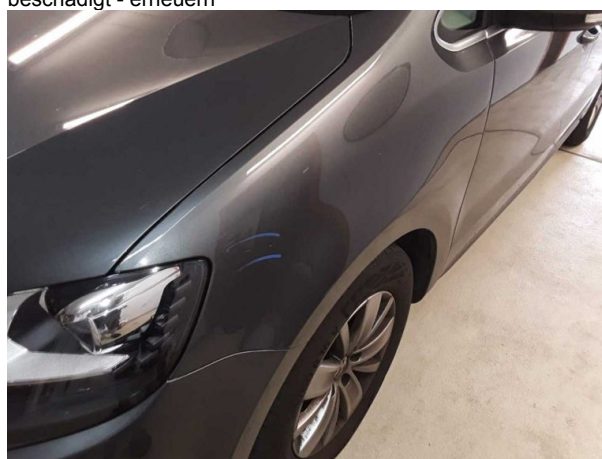
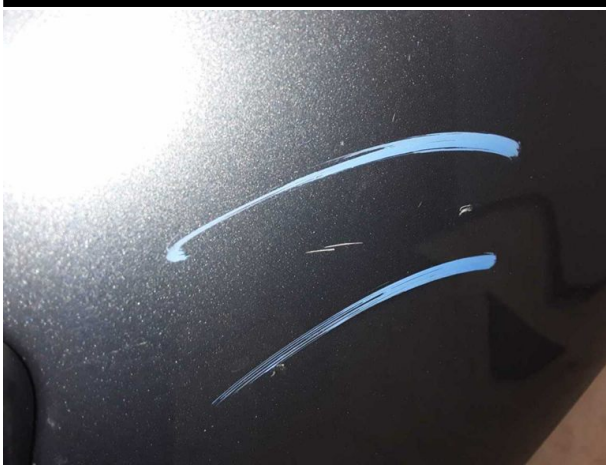
| Nr. | Bauteilgruppe | Beschreibung |
|---|---|---|
| 12 | Kotflügel links | Kotflügel links - verkratzt / verschürft - instandsetzen und lackieren |

**Beschädigung #12:** Kotflügel links: Kotflügel links - verkratzt / verschürft - instandsetzen und lackieren

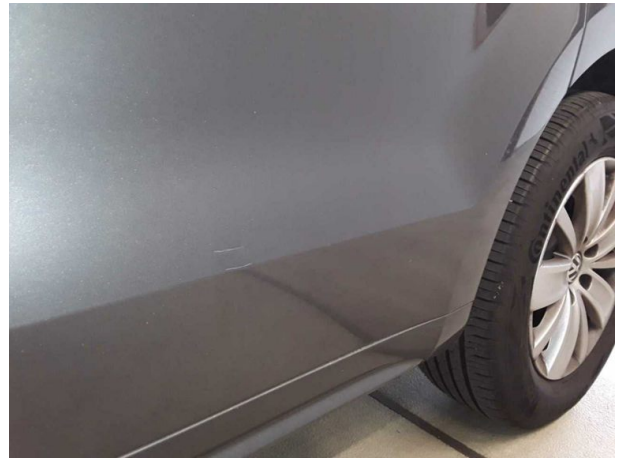
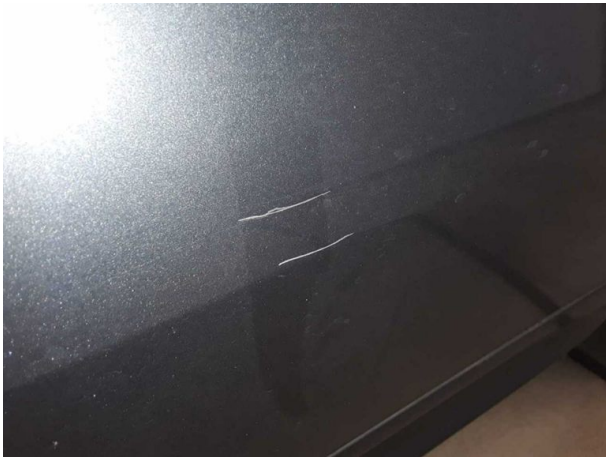
| Nr. | Bauteilgruppe | Beschreibung |
|---|---|---|
| 13 | Schiebetür links | Schiebetür mit Glasscheibe - verkratzt / verschürft - instandsetzen und lackieren |

**Beschädigung #13:** Schiebetür links: Schiebetür mit Glasscheibe - verkratzt / verschürft - instandsetzen und

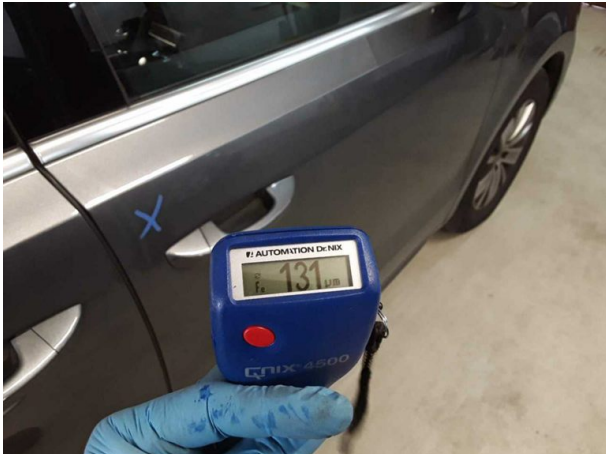
| Nr. | Ort |
|---|---|
| 1 | Schweller links, Seitenwand rechts, Tür hinten links, Tür hinten rechts, Tür vorne links, Tür vorne rechts, fachgerecht ausgeführt |

**Nachlackierung 1:** Schweller links, Seitenwand rechts, Tür hinten links, Tür hinten rechts, Tür vorne links, Tür vorne rechts
