Zustandsbericht

- Protokoll der Fahrzeugbewertung -

Berichts-Nr: 10783303
vom: 11.06.2026

Fahrzeugkategorie:	Personenkraftwagen
Fahrzeugart:	Kombi
Hersteller:	Skoda
Modell:	Octavia
HSN / TSN:	8004 / AXF
Erstzulassungsdatum:	24.04.2023
Laufleistung:	140.065 km
Nachweis Kilometerstand:	Abgelesen
Farbe:	Schwarz-Magic Perleffekt
Farbe Dach:	Schwarz-Magic Perleffekt
Antriebsart:	Allrad
Motorisierung/Kraftstoff:	Diesel
Hubraum:	2.000 ccm
Leistung:	110 kW (150 PS)
Fahrzeuglänge:	
Fahrzeughöhe:	
Fahrzeugbreite:	
Zulässiges Gesamtgewicht:	
Radstand:	
Anzahl Achsen:	2
Zylinder:	4
Schadstoffklasse:	Euro 6
Anzahl Türen:	4
Anzahl Sitze:	5
Getriebe:	Automatik 7-Gang
Polsterart:	Stoff
Interieurfarbe:	Schwarz/Braun
Anzahl vorhandene Schlüssel:	2

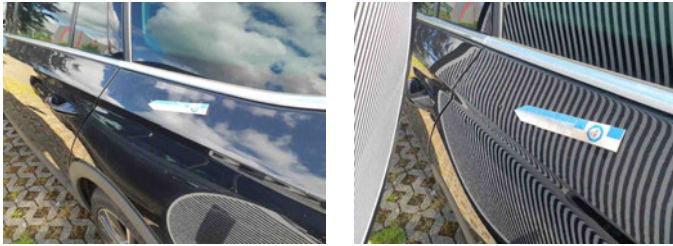
11 - Seitenwand hinten links - Delle(n) - Kaltdrücken

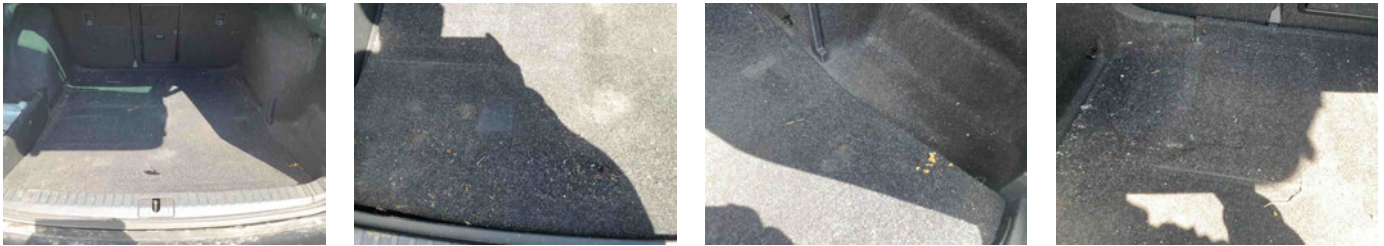
12 - Gepäckraum Ladeboden - Verschmutzt - Reinigen

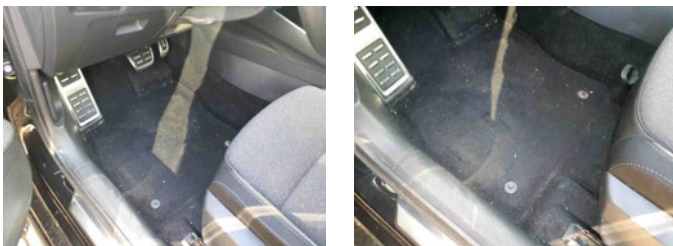
1 - Fußmatten - Fehlt - Ersetzen
