Zustandsbericht

Kunde :	Allane SE HCBE	Amtl. Kennzeichen :	SG-OA 24E
Berichtsnummer :	0000000922805-DE926		
Referenznummer:	31186960

Kia EV6 (CV)(2021->) GT-Line 2WD

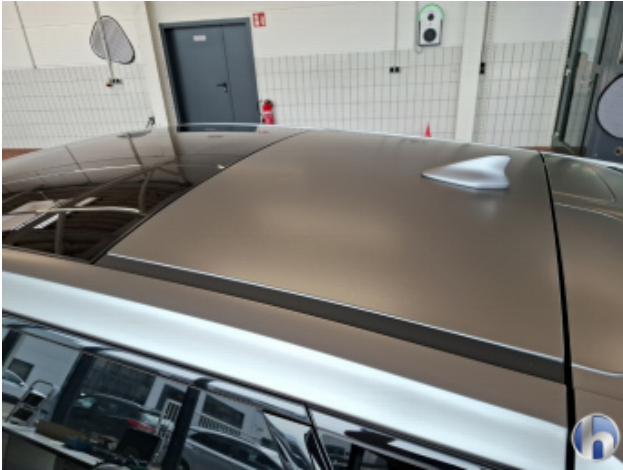
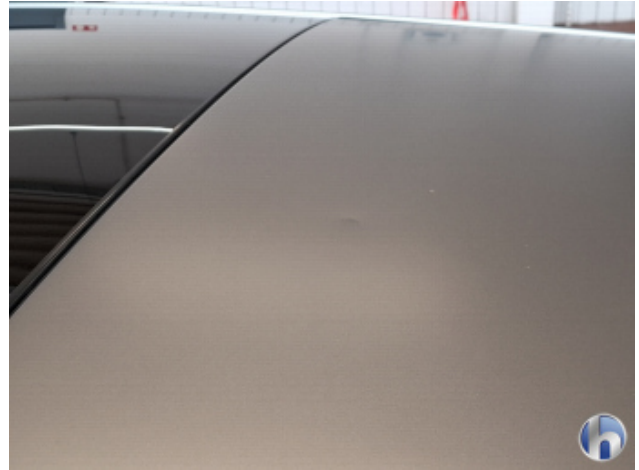
1. Dach
1 Delle - Sanft Instandsetzen

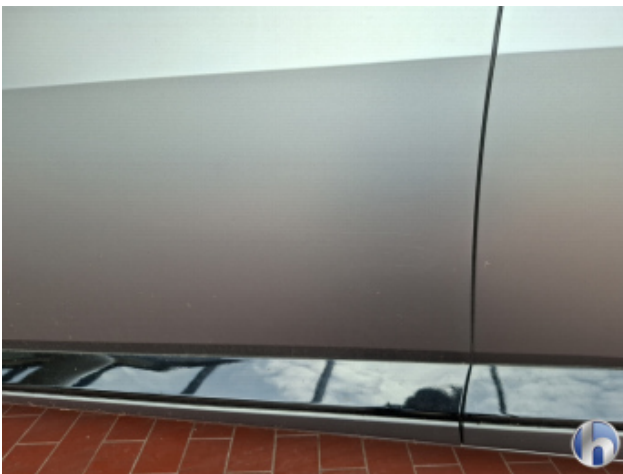
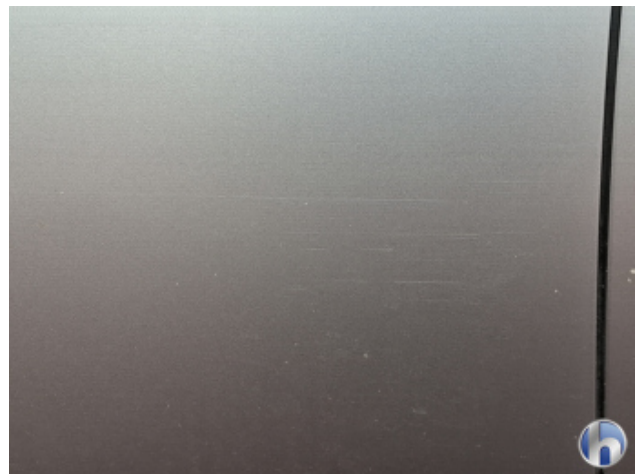
2. Tür Vorne - Links
Kratzer - Lackieren

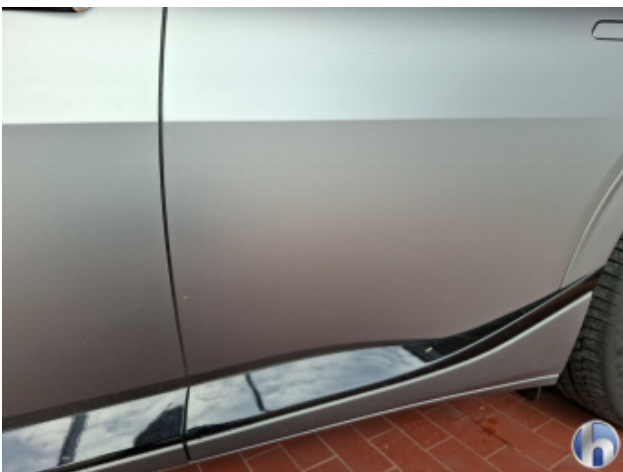
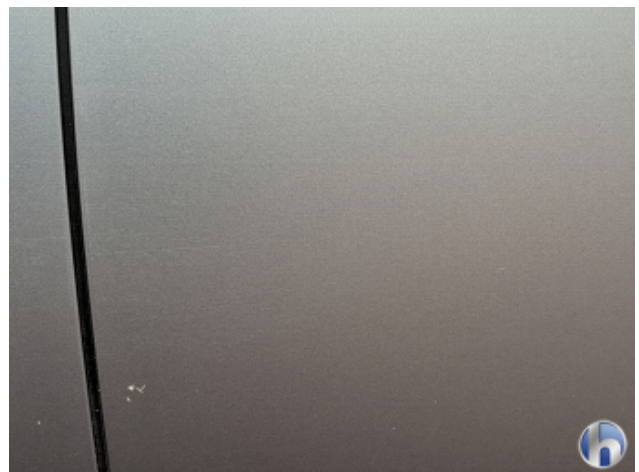
3. Tür Hinten - Links
Kratzer - Smart Repair
