Zustandsbericht

Kunde :	Allane SE HCBE	Amtl. Kennzeichen :	KU-R 766E
Berichtsnummer :	0000000923925-DE968		
Referenznummer:	31180464

Hyundai Kona (OS)(2017->) Trend Elektro 2WD

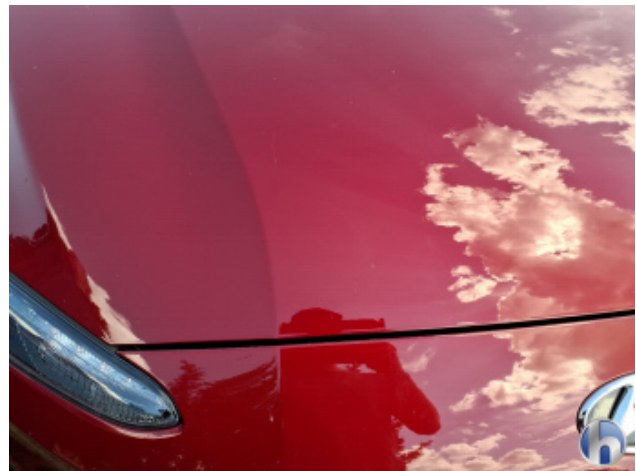
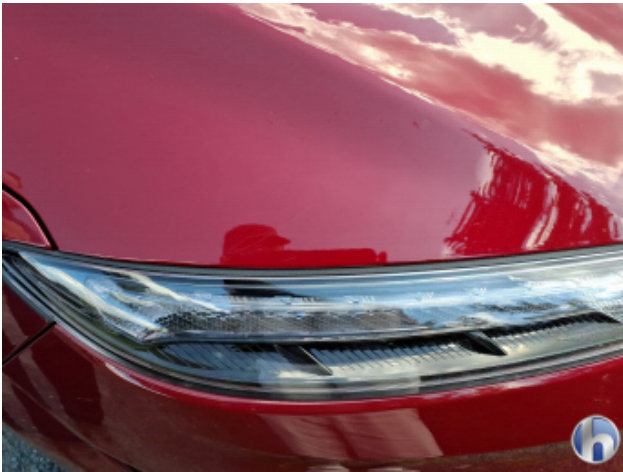
1. Motorhaube
Kratzer - Lackieren

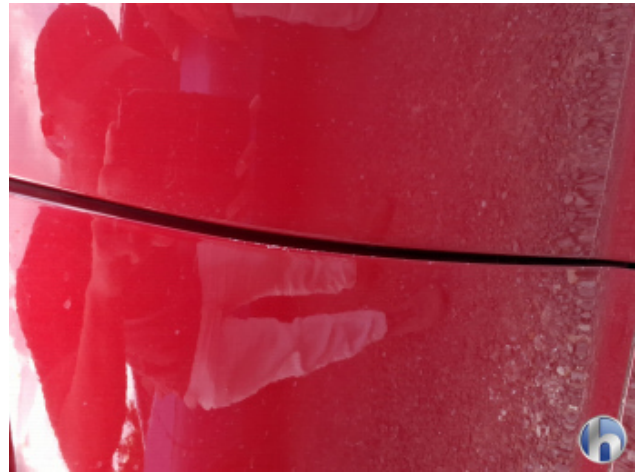
2. Tür Vorne - Links
Gebrauchsspuren - Ohne Reparatur

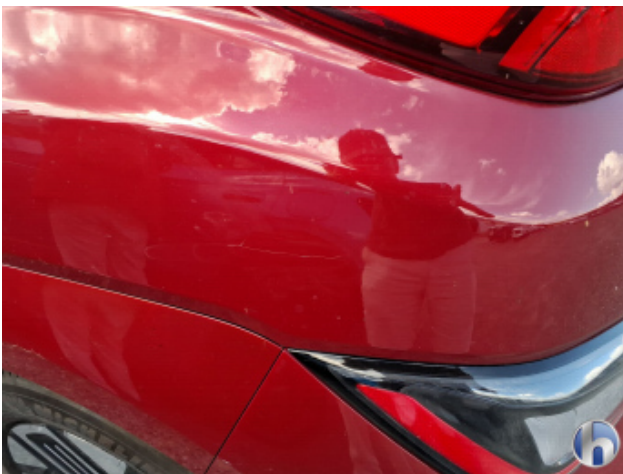
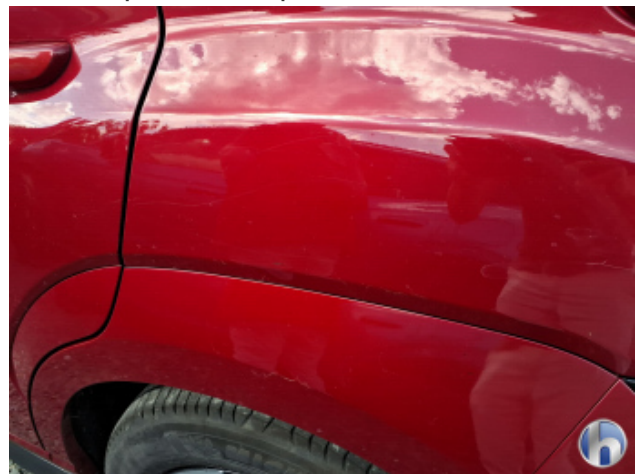
3. Seitenwand - Hinten - Links
Kratzer - Lackieren

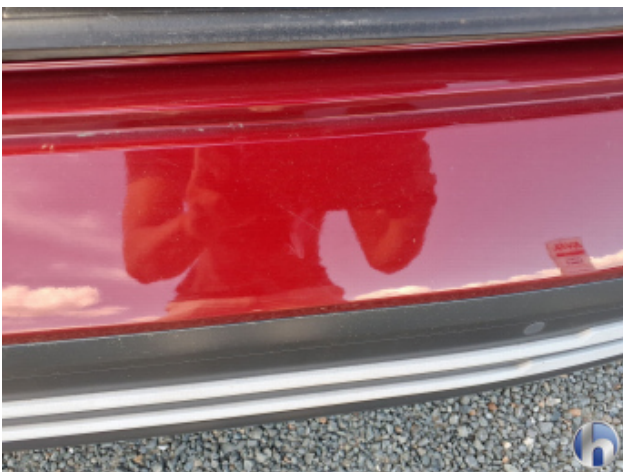
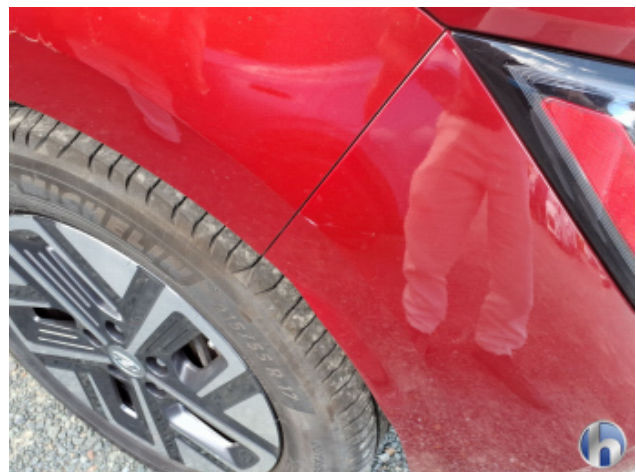
4. Stoßfänger Hinten
Kratzer - Smart Repair

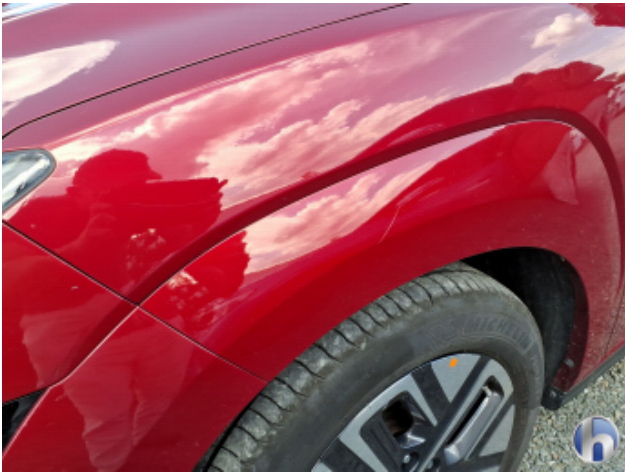
5. Kotflügel Vorne - Links
Kratzer - Lackieren
