LVV Nr 345935
Hersteller Opel
Model Astra
Variante Edition 1.5 D
Listenpreis 24.211,10
VIN W0VBD8EUXM8014105
Erstzulassungsdatum 1.4.2021
Kennzeichen DA EN318

Zustandsbericht / Minderwertgutachten

Erstzulassung	27.04.2021	Letzte Zulassung	27.04.2021
Fahrzeugart	Personenkraftwagen	Hersteller	Opel
Typ / Verkaufsbez.	Astra K Sports Tourer (10.2015->) / Astra K 1.5 D Edition (EURO 6d)	Aufbauart	Kombi
Türen	5	Sitzplätze	5
Fahrzeug-Ident.-Nr.	W0VBD8EUXM8014105	HSN / TSN	1844 / ALJ
DAT Europa-Code®	016501460200014	DAT Marktindex	DE00J 6150
Km-Stand abgelesen	88605	Nächste HU §29 StVZO	03 / 2028
Energiequelle / Kraftstoff	Diesel	Zylinderanzahl	4 / Reihenmotor
Leistung (kW)	77	Hubraum (ccm)	1496
Schadstoffklasse:	EURO6;WLTP;AP;PI/CI; M, N1 I	Antriebsart	Frontantrieb
Getriebe / Gänge	Schaltgetriebe / 6	Felgen	Leichtmetall
Farbe	Silber	Polster / Farbe	Stoff / Grau

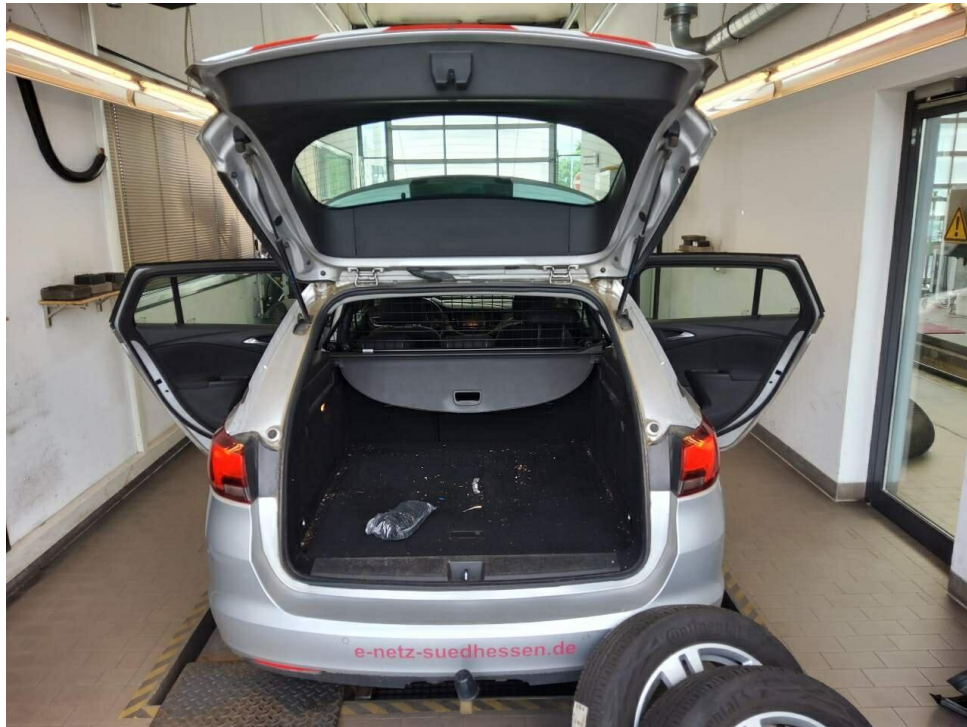
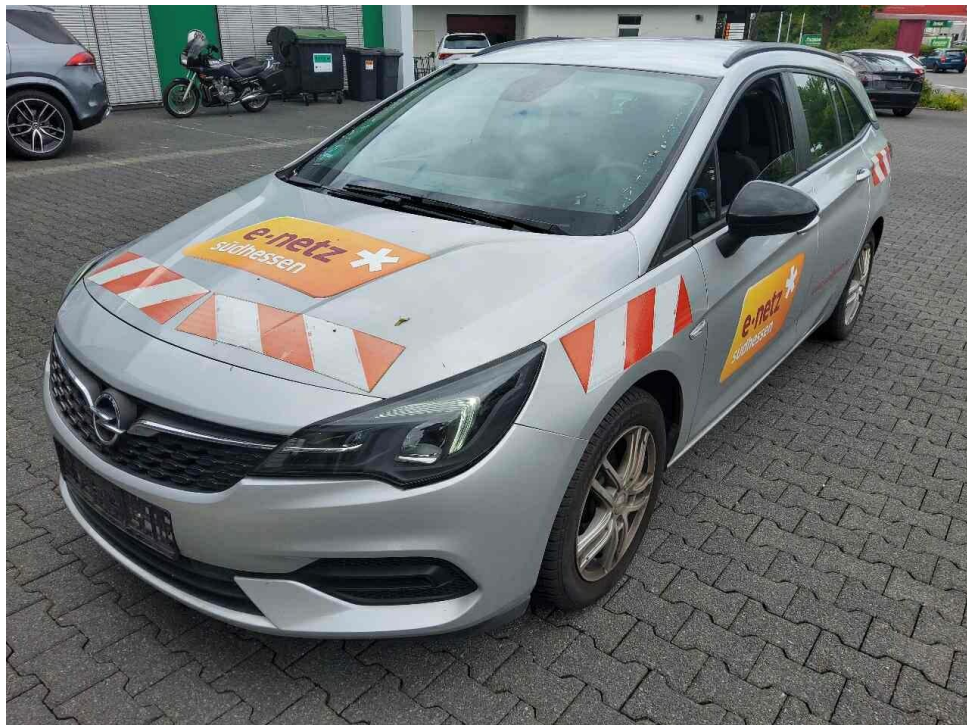
Bild 18 : Vorne links
Fahrzeug: Beschriftung entfernen.

Bild 19 : Hinten rechts
Fahrzeug: Beschriftung entfernen.

1. Motorraum: Dämm/Schallschutz
Stirnwand Wasserkasten und
Motorhaube,..... beschädigt (Nager),
instandsetzen (Bild 20, 21, 22, 23, 24,
25, 26, 27, 28)
2. Fahrzeug: Beschriftung entfernen.,
reinigen (Bild 18, 19)
3. Polster, Teppiche,
Verkleidungen,.....
verschmutzt., reinigen (Bild 33, 34, 35,
36, 37, 38, 39, 40, 41)
4. Geruch im Fahrzeug:
Ozonbehandlung., reinigen (Bild 33,
34, 35, 36, 37, 38, 39, 40, 41)
5. Seitenteil hinten links Lackierung,
zerkratzt, smart repair (Bild 29)

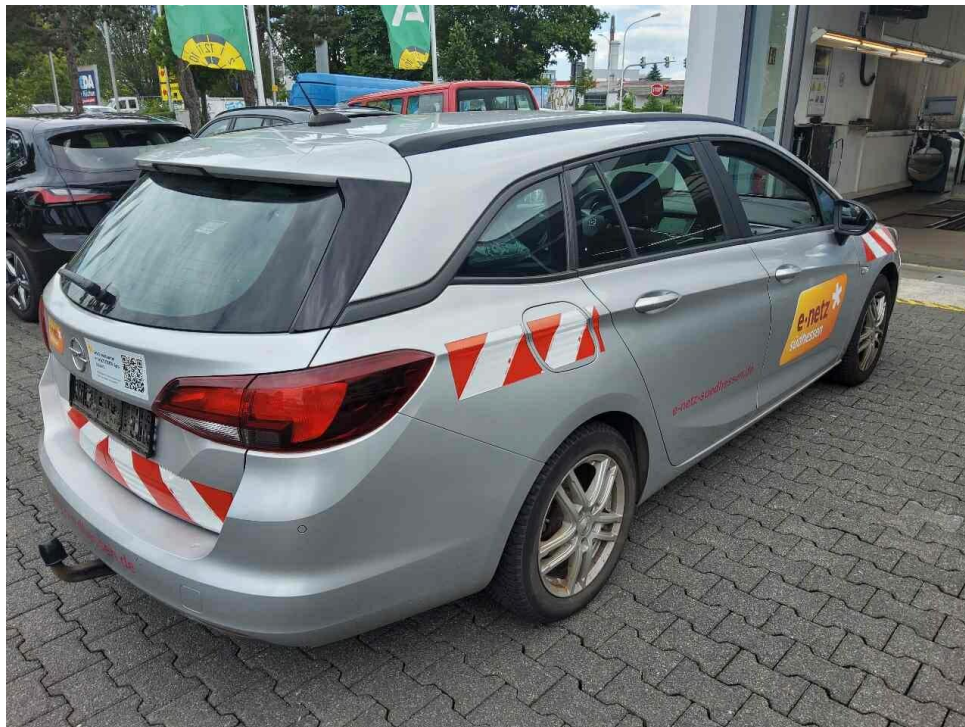
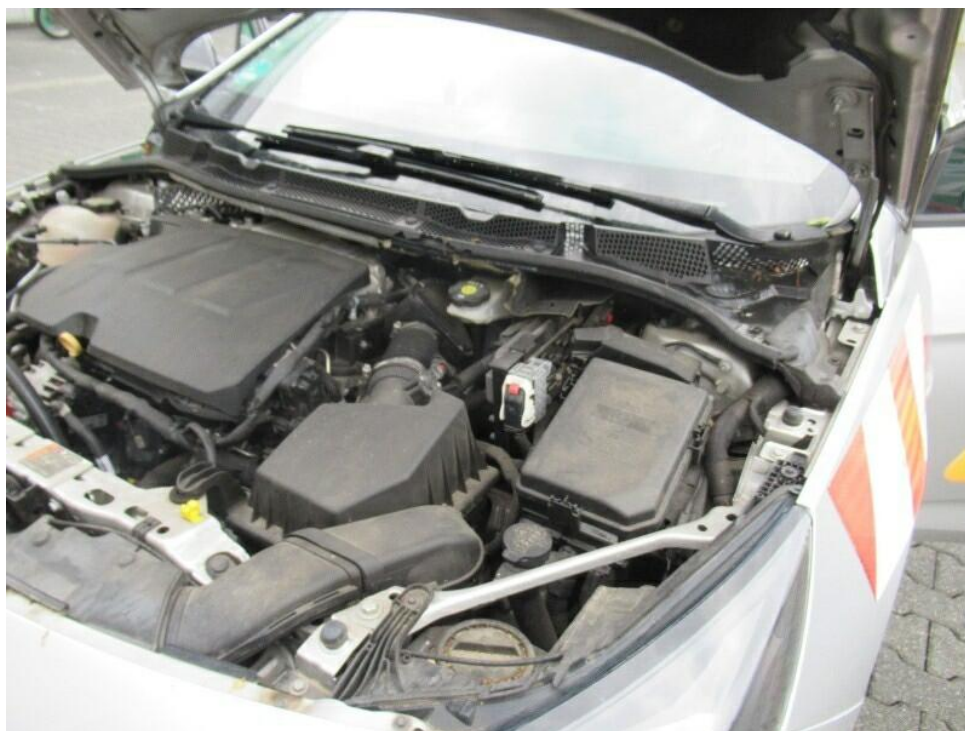
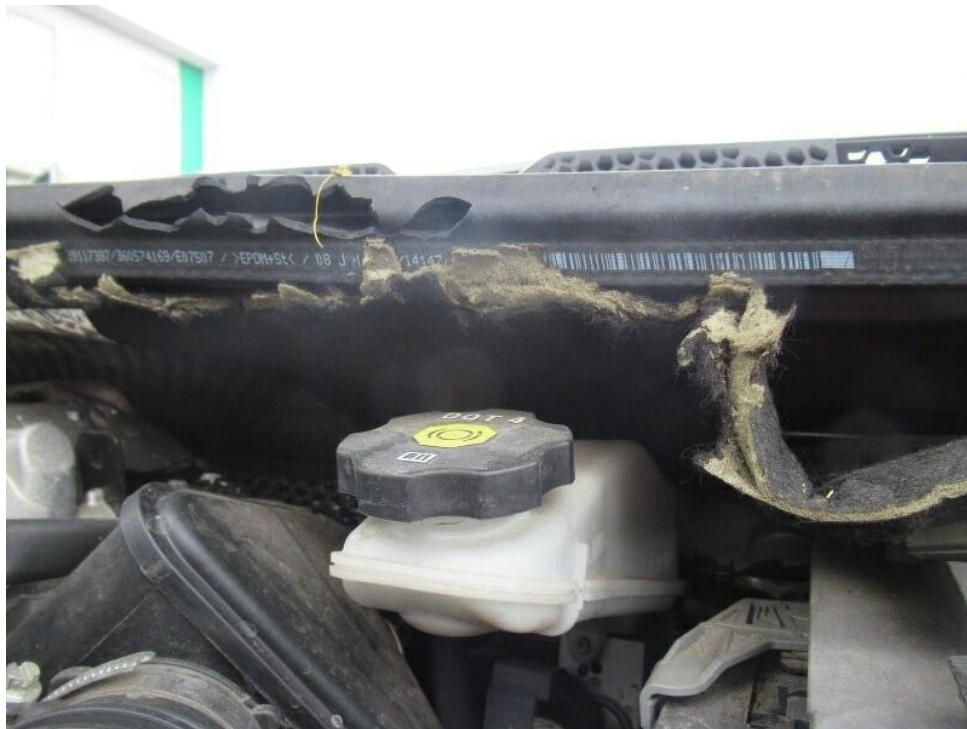
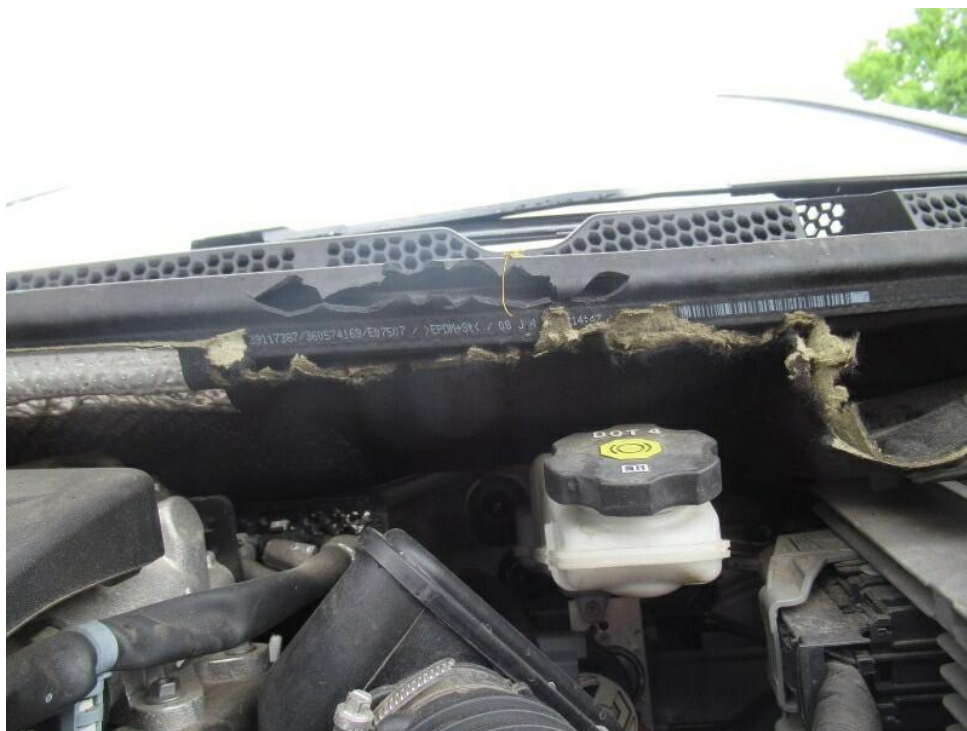
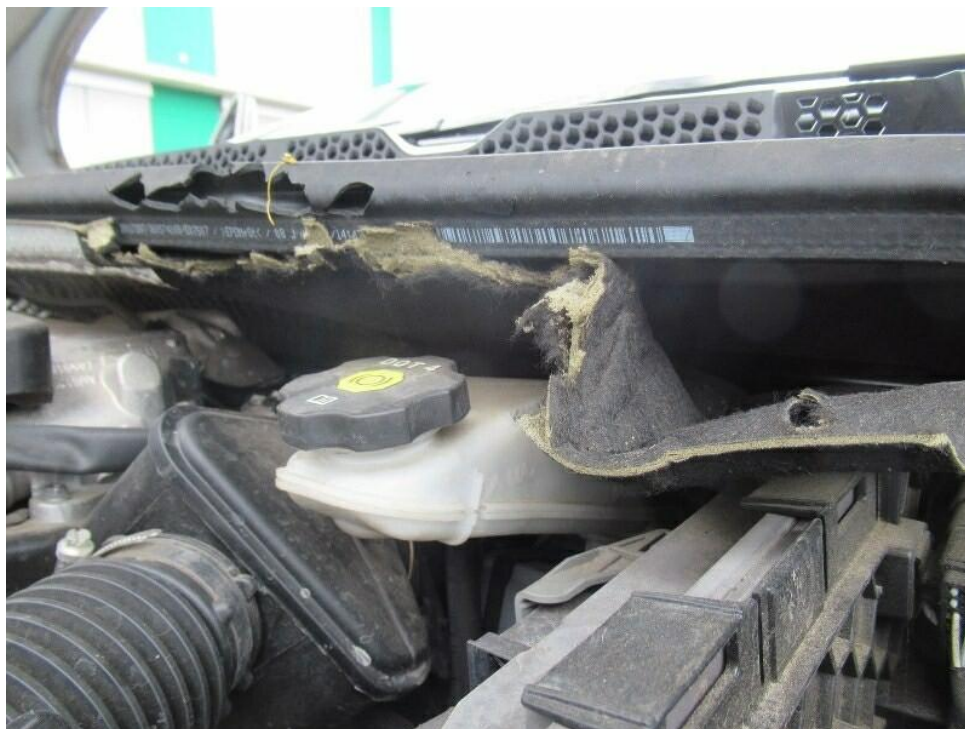
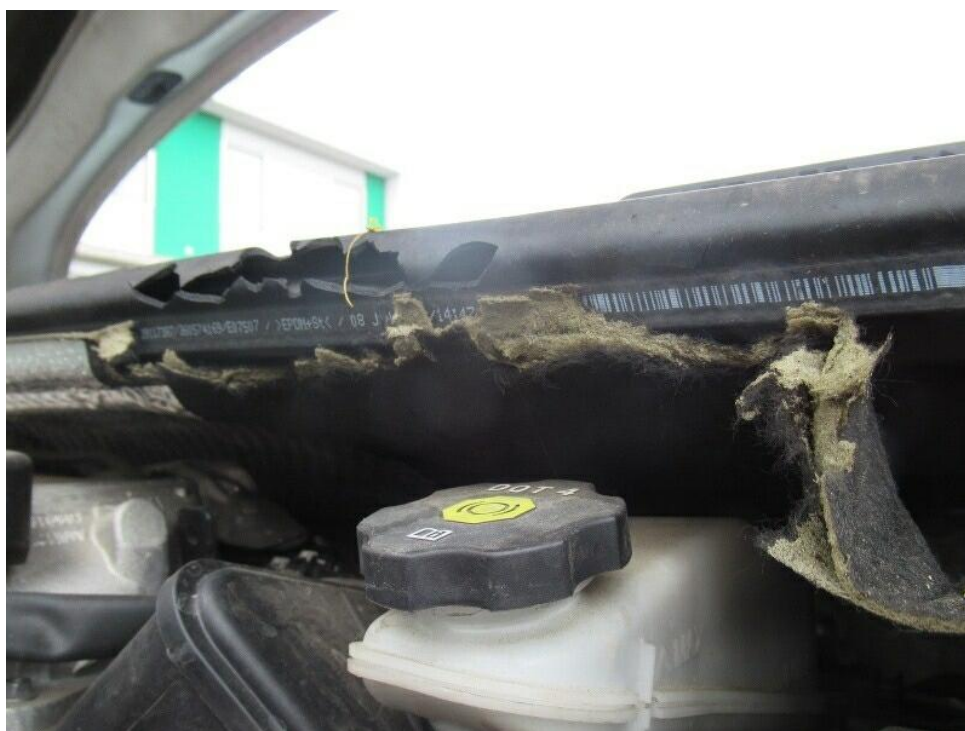
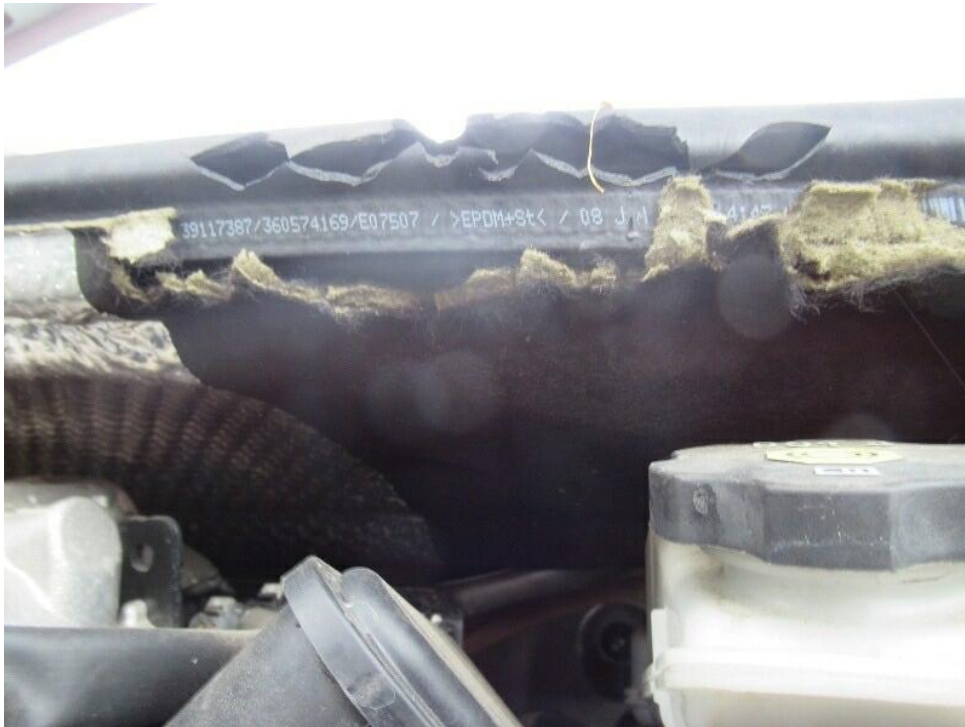
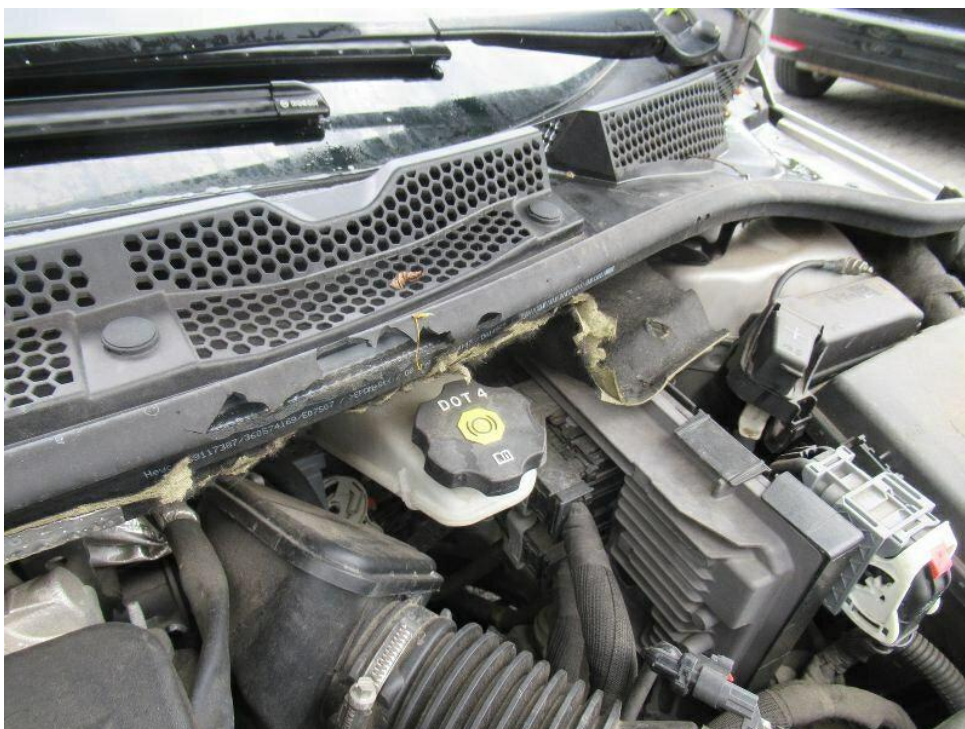
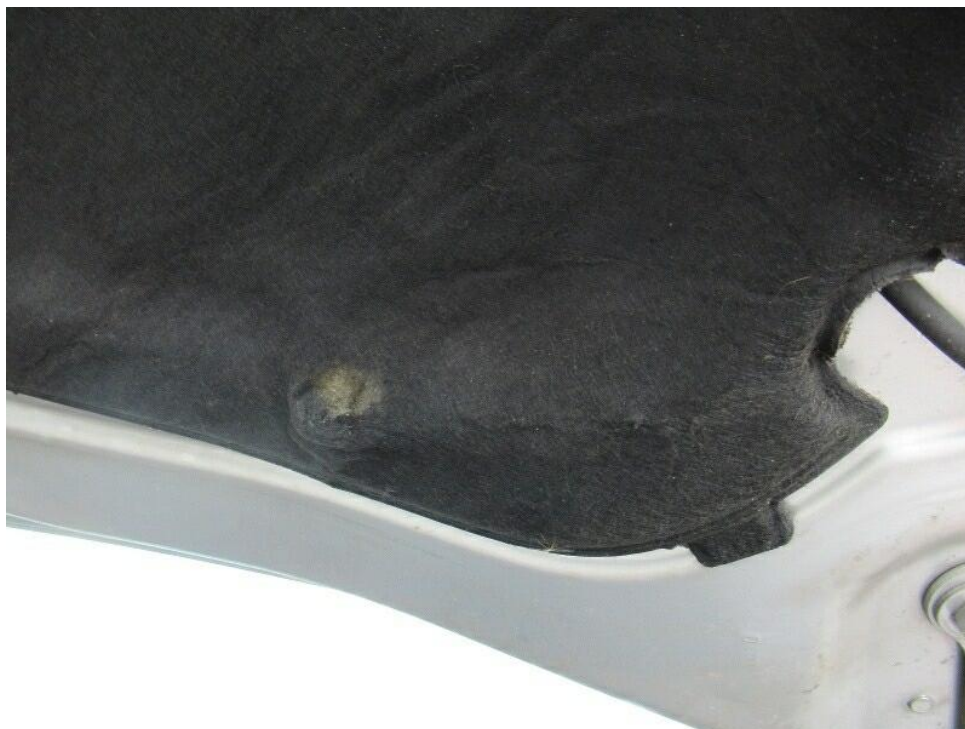
Bild 20 : Motorraum: Dämm/Schallschutz Stirnwand Wasserkasten und Motorhaube,.....
beschädigt (Nager)

Bild 21 : Motorraum: Dämm/Schallschutz Stirnwand Wasserkasten und Motorhaube,..... beschädigt (Nager)

Bild 22 : Motorraum: Dämm/Schallschutz Stirnwand Wasserkasten und Motorhaube,..... beschädigt (Nager)

Bild 23 : Motorraum: Dämm/Schallschutz Stirnwand Wasserkasten und Motorhaube,.....
beschädigt (Nager)

Bild 24 : Motorraum: Dämm/Schallschutz Stirnwand Wasserkasten und Motorhaube,.....
beschädigt (Nager)

Bild 25 : Motorraum: Dämm/Schallschutz Stirnwand Wasserkasten und Motorhaube,..... beschädigt (Nager)

Bild 26 : Motorraum: Dämm/Schallschutz Stirnwand Wasserkasten und Motorhaube,..... beschädigt (Nager)

Bild 27 : Motorraum: Dämm/Schallschutz Stirnwand Wasserkasten und Motorhaube,.....
beschädigt (Nager)

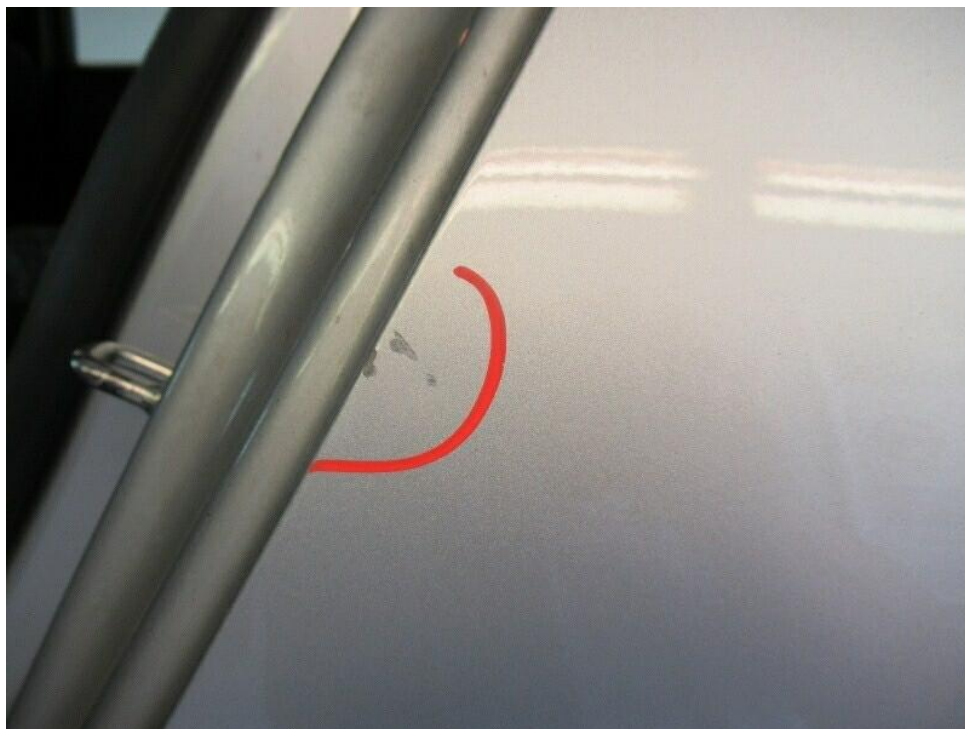
Bild 29 : Seitenteil hinten links Lackierung, zerkratzt, smart repair

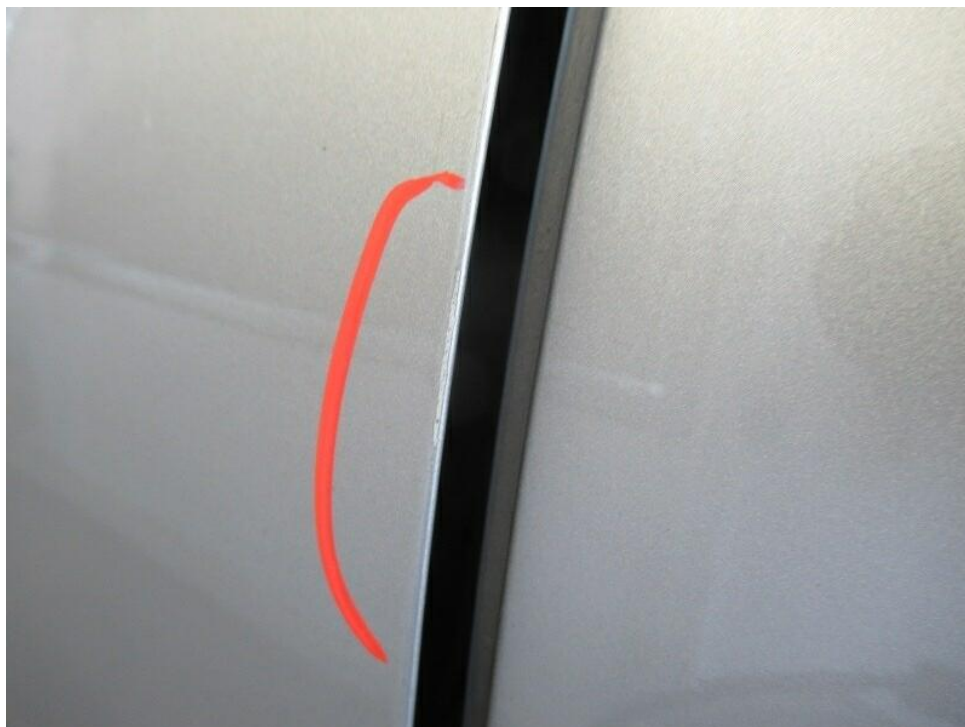
Bild 30 : Tür vorne links Lackierung, zerkratzt, Gebrauchsspur

Gebrauchsspur (Bild 30)
Heckklappe, eingedellt, Gebrauchsspur (Bild
31)

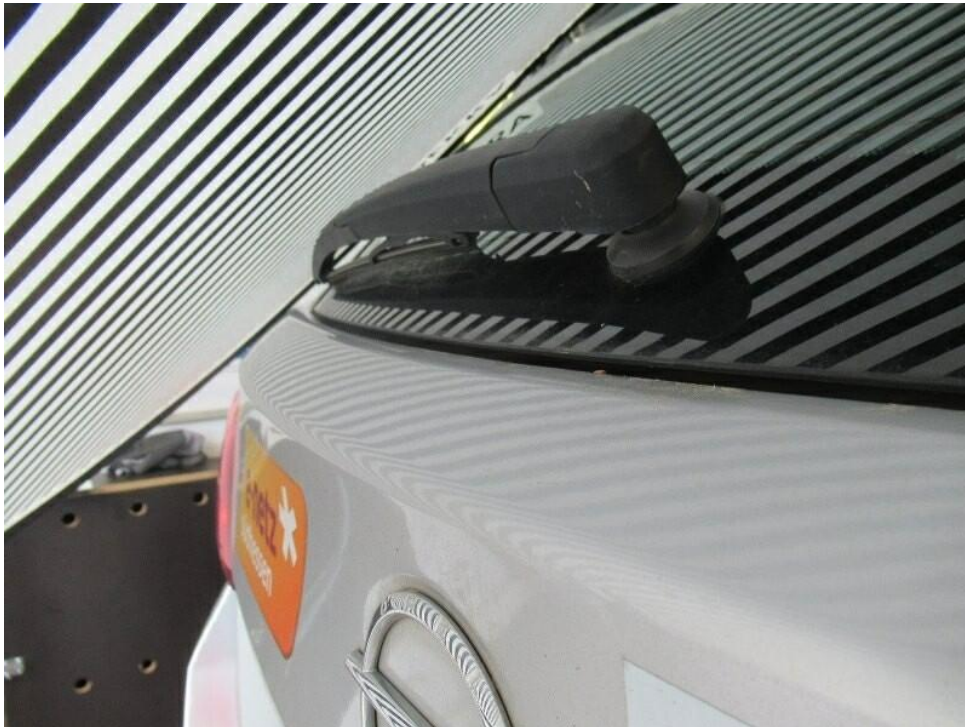
Bild 31 : Heckklappe, eingedellt, Gebrauchsspur

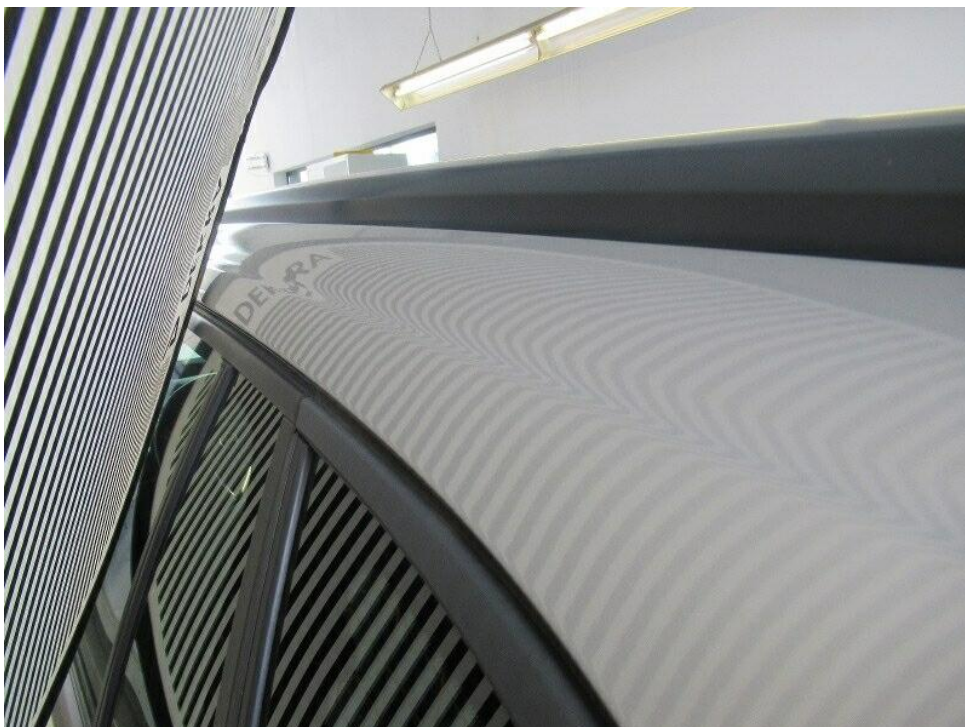
Bild 32 : Dachrahmen links, eingedellt, Gebrauchsspur

Dachrahmen links, eingedellt, Gebrauchsspur
(Bild 32)
Tür vorne links Lackierung, zerkratzt,

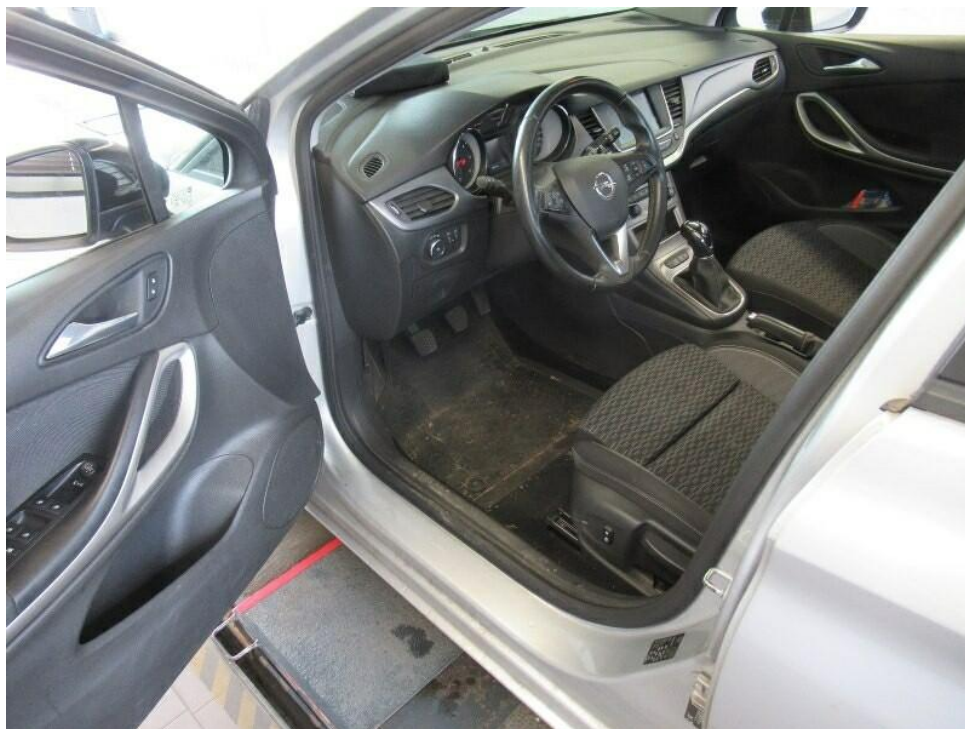
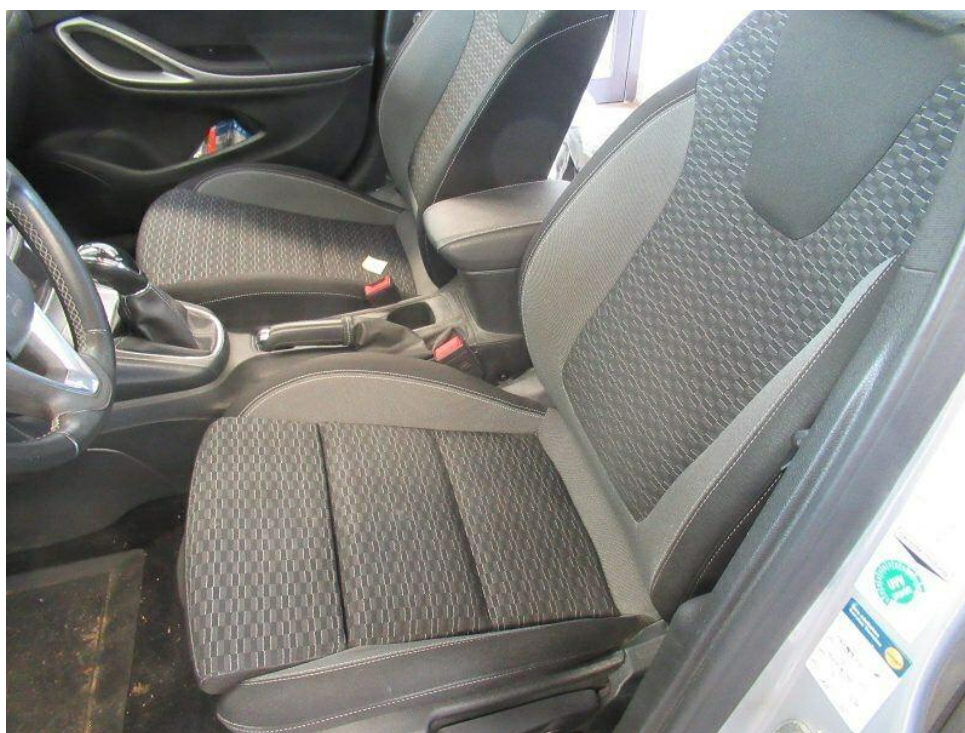
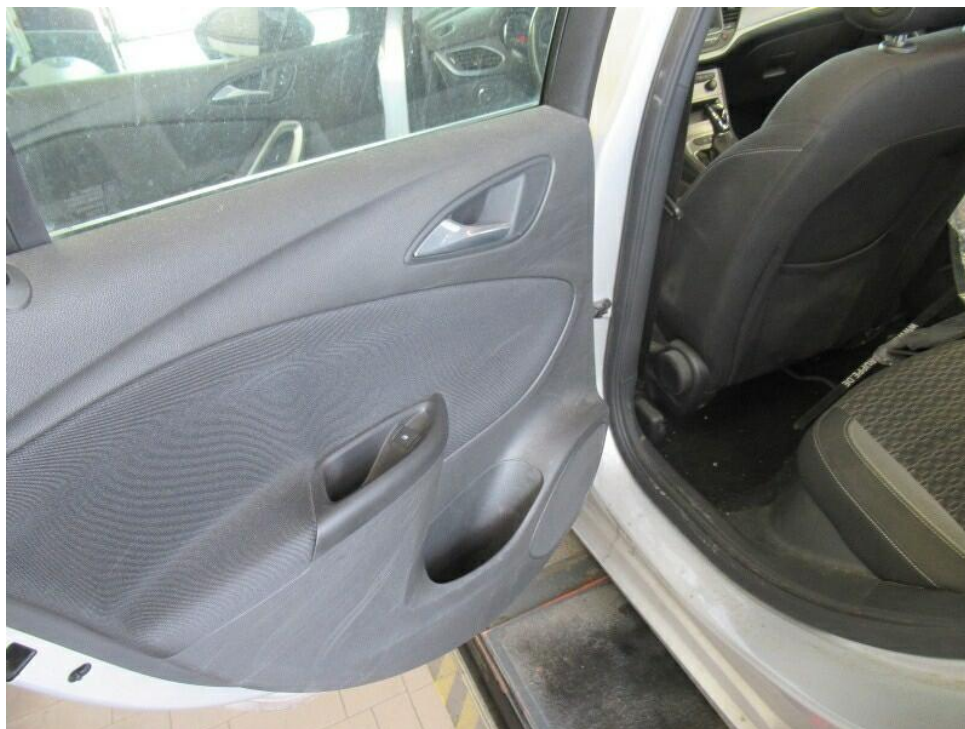
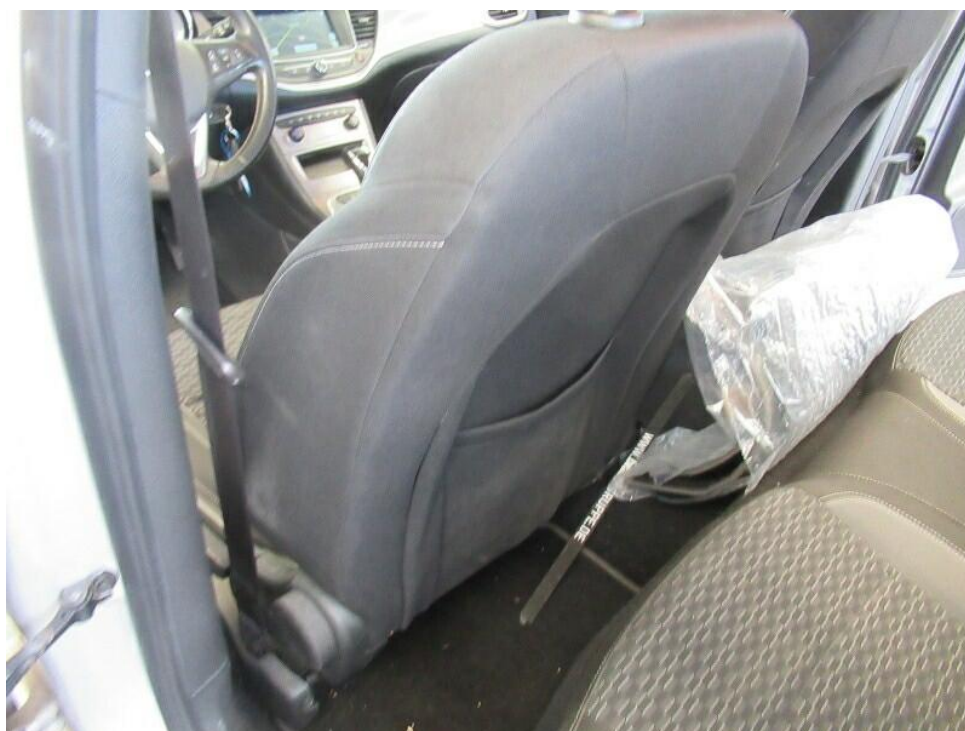
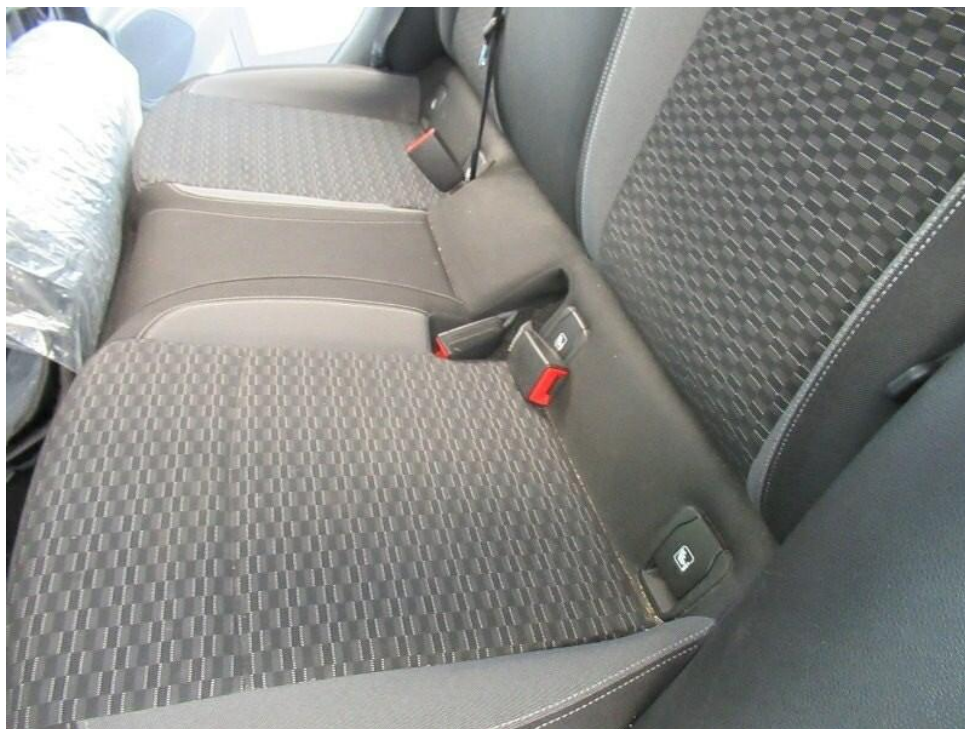
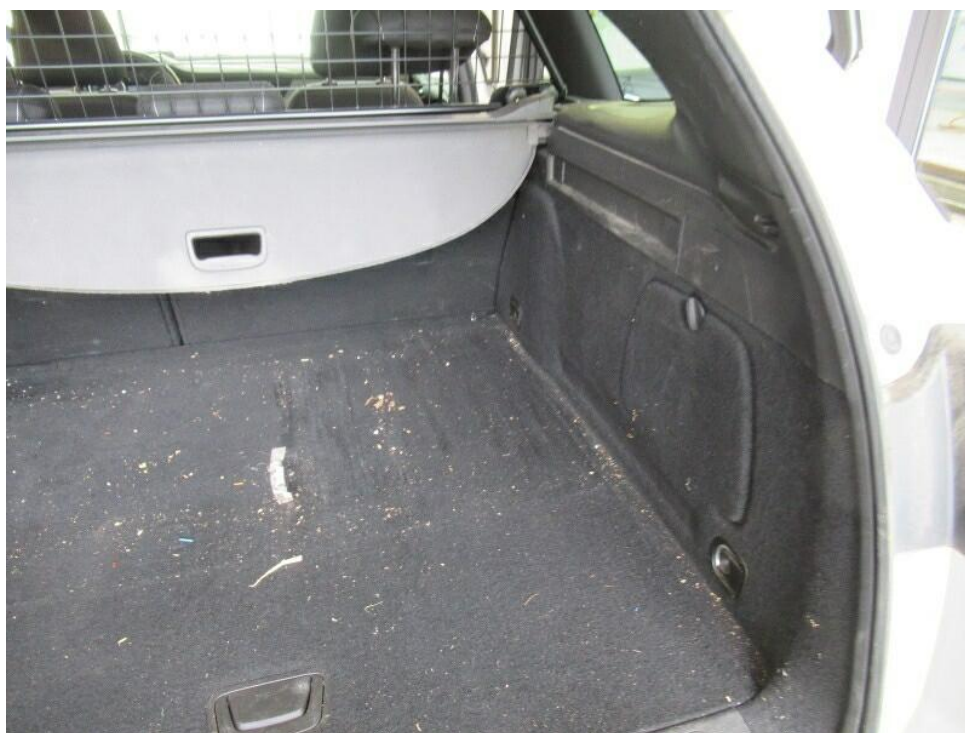
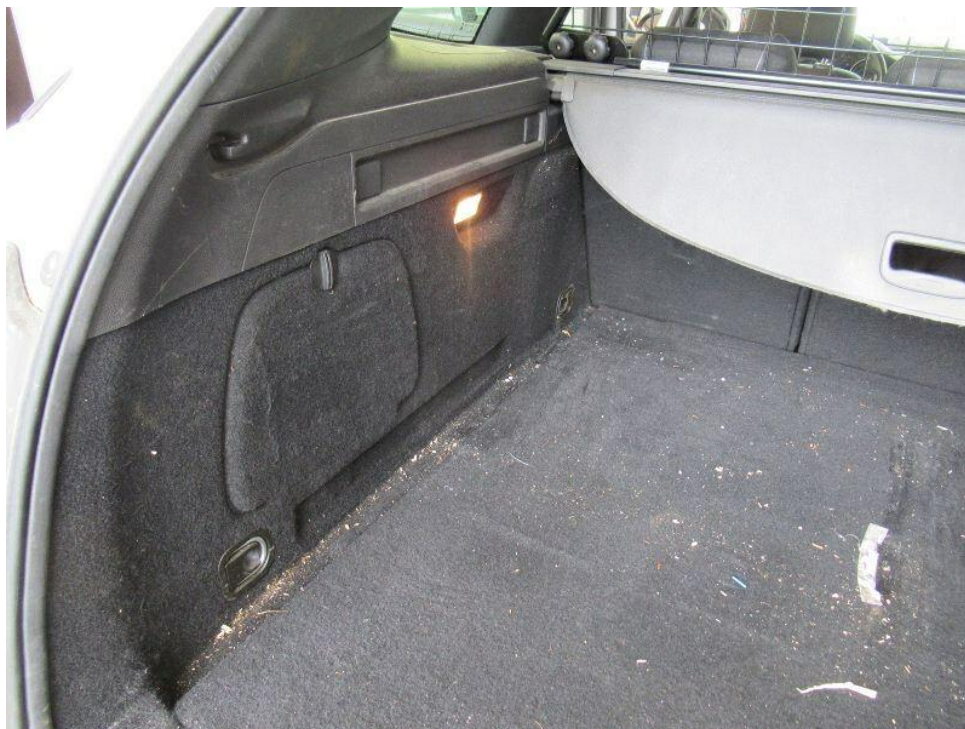
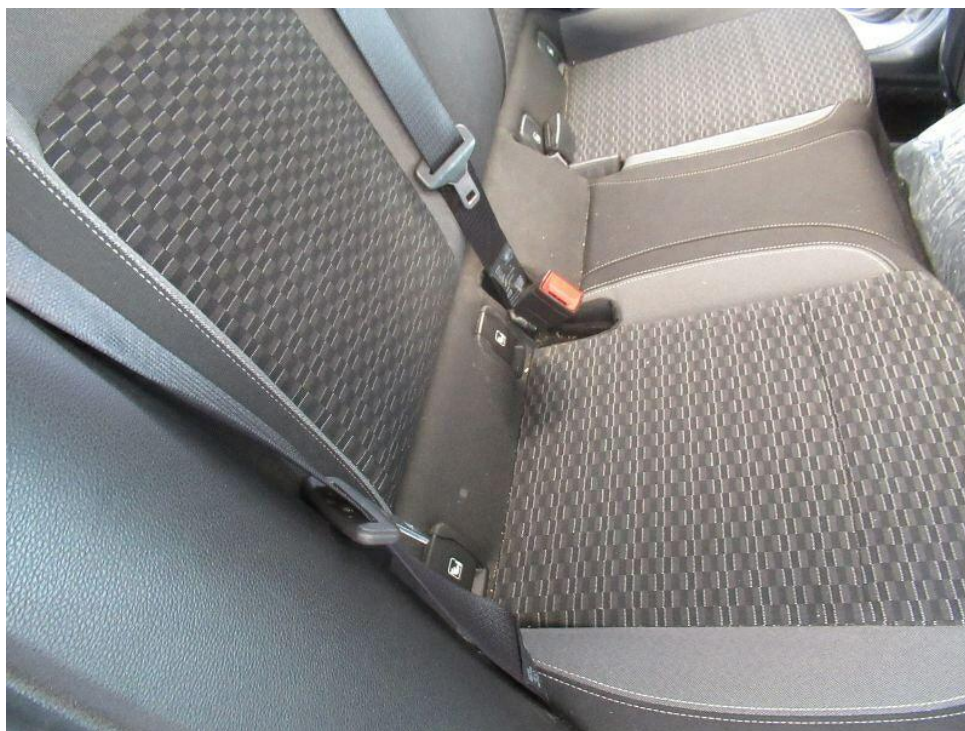
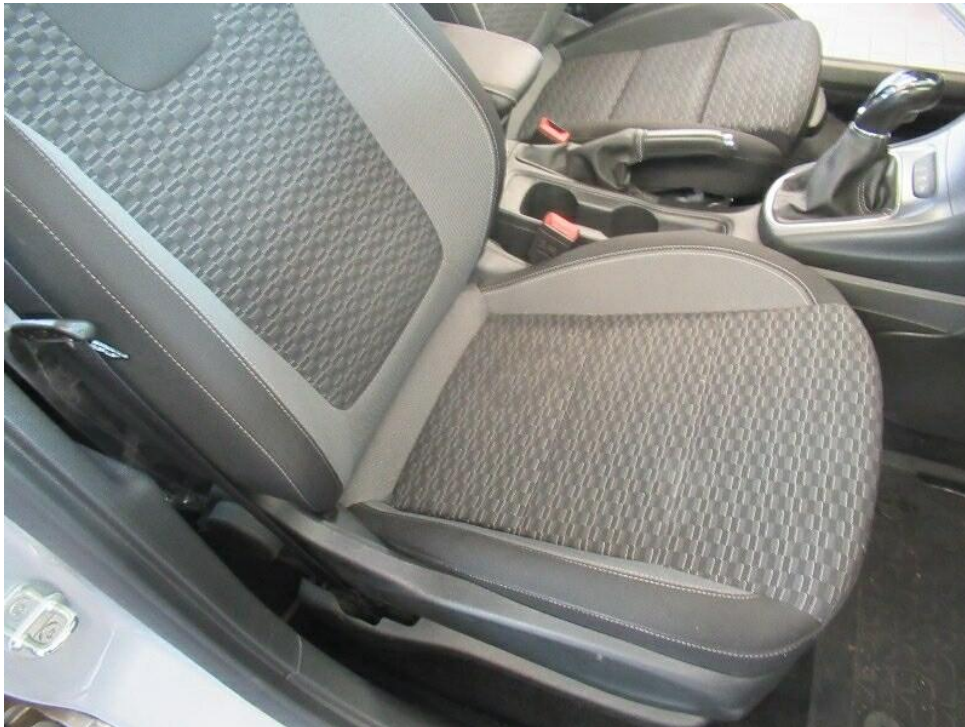
Bild 33 : Polster, Teppiche, Verkleidungen,..... verschmutzt.
Geruch im Fahrzeug: Ozonbehandlung.

Bild 34 : Polster, Teppiche, Verkleidungen,..... verschmutzt.
Geruch im Fahrzeug: Ozonbehandlung.

Bild 35 : Polster, Teppiche, Verkleidungen,..... verschmutzt.
Geruch im Fahrzeug: Ozonbehandlung.

Bild 36 : Polster, Teppiche, Verkleidungen,..... verschmutzt.
Geruch im Fahrzeug: Ozonbehandlung.

Bild 37 : Polster, Teppiche, Verkleidungen,..... verschmutzt.
Geruch im Fahrzeug: Ozonbehandlung.

Bild 38 : Polster, Teppiche, Verkleidungen,..... verschmutzt.
Geruch im Fahrzeug: Ozonbehandlung.

Bild 39 : Polster, Teppiche, Verkleidungen,..... verschmutzt.
Geruch im Fahrzeug: Ozonbehandlung.

Bild 40 : Polster, Teppiche, Verkleidungen,..... verschmutzt.
Geruch im Fahrzeug: Ozonbehandlung.

Bild 41 : Polster, Teppiche, Verkleidungen,..... verschmutzt. Geruch im Fahrzeug: Ozonbehandlung.
