## Wertgutachten

<b>Ihr Auftrag vom</b>	12.05.2026 durch Raiffeisen-Impuls Fuhrparkmanagement GmbH & Co. KG
<b>Besichtigungsort</b>	36272 Niederaula, Industriestraße 11
<b>Besichtigungsdatum</b>	27.05.2026
<b>Referenznummern</b>	0002076504

<b>Fahrzeugident.-Nr.</b>	<b>VXKFCYHZTP1084458</b>		
<b>Fahrzeugart</b>	PKW - Kombilimousine	<b>Farbton / Lackart</b>	Schwarz / Metallic
<b>Hersteller</b>	Opel	<b>Nächste HU</b>	keine Angabe
<b>Typ / Verkaufsbez.</b>	Astra L Sports Tourer 1.5 D Business	<b>Laufleistung abgelesen</b>	108.363 km
<b>Erstzulassung</b>	20.02.2024	<b>Emissionsklasse</b>	Euro 6
<b>Getriebe / Gänge</b>	Automatik / 8	<b>Sitzplätze / Türen</b>	5 / 5
<b>Achsen / angetrieben</b>	2 / 1	<b>Anzahl Besitzer</b>	unbekannt
<b>Motorart</b>	Reihenmotor / Diesel	<b>Hubraum / Nennleistung</b>	1.498 ccm / 96 KW
<b>Antriebsart</b>	Frontantrieb

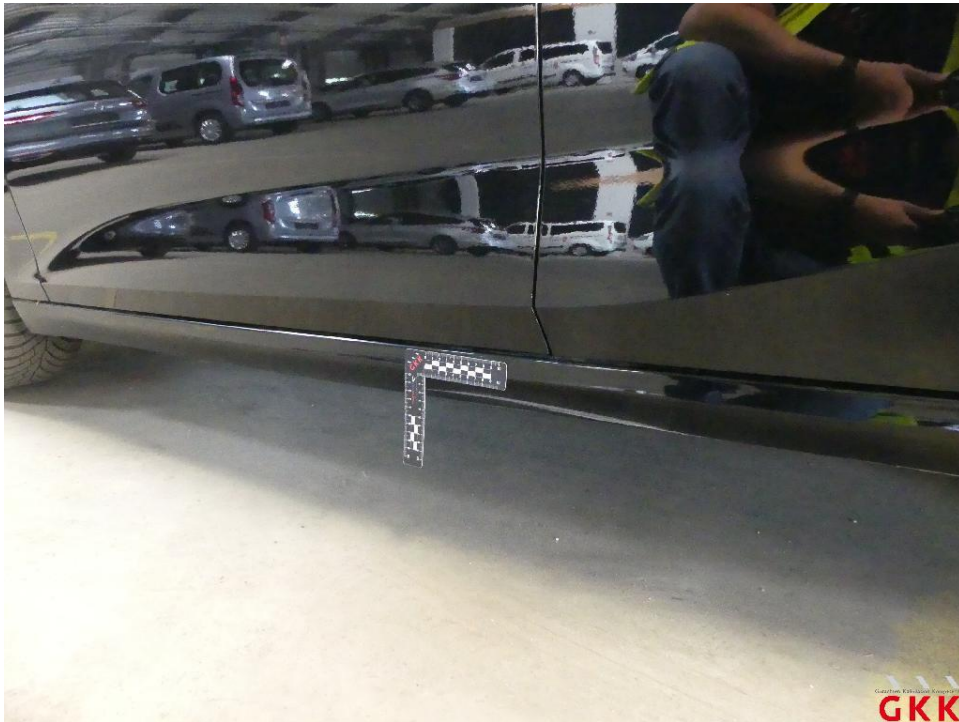
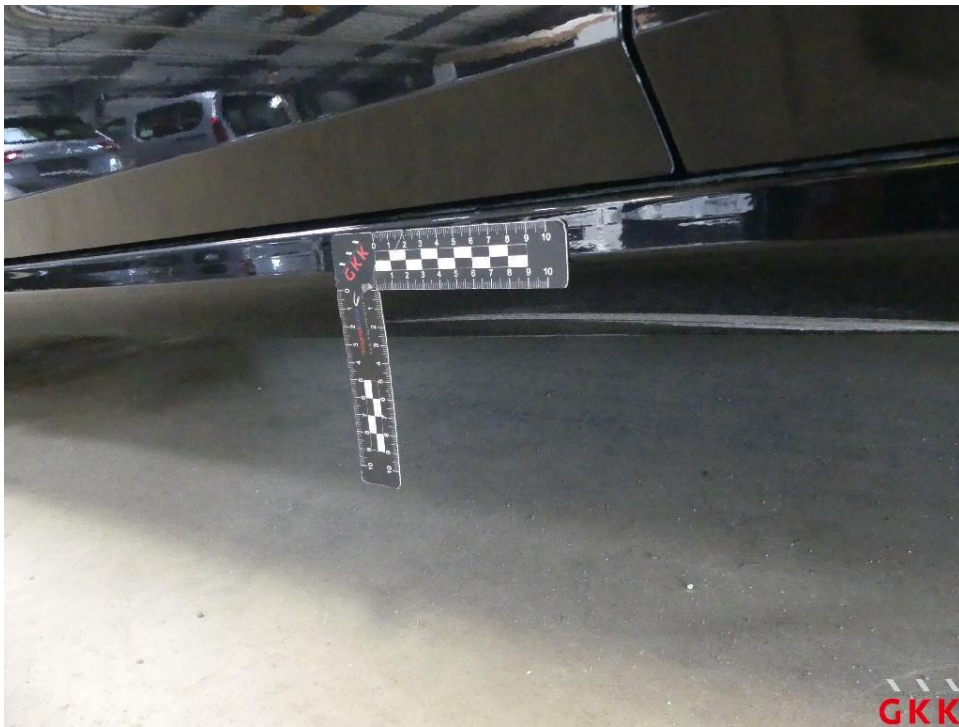
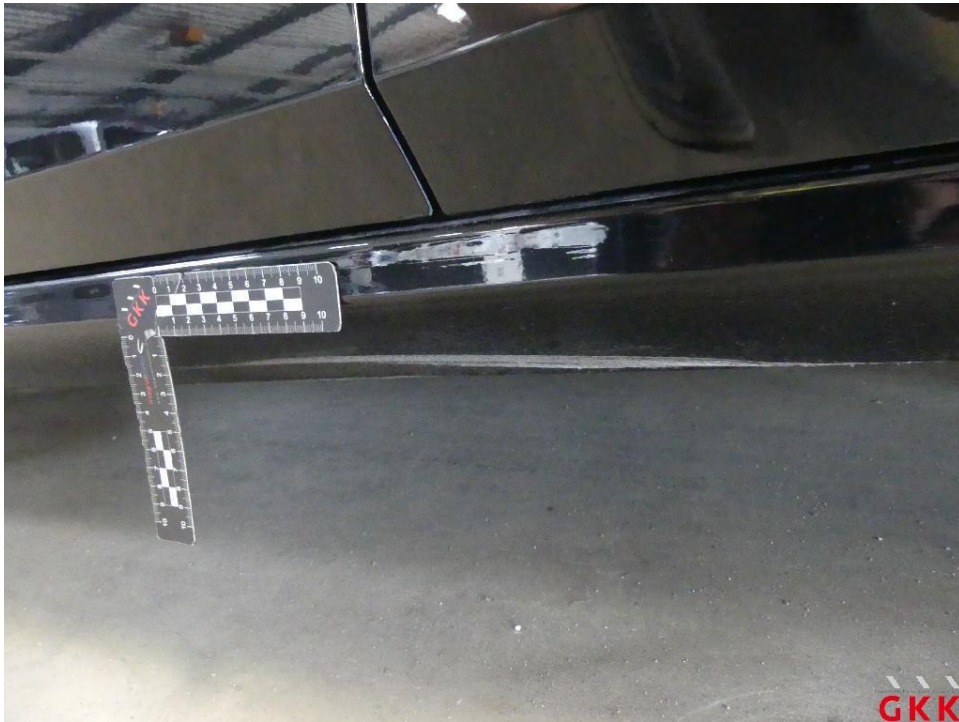
Bild 15 Schweller links, beschädigt, instand setzen - lackieren

Bild 16 Schweller links, beschädigt, instand setzen - lackieren

Bild 17 Schweller links, beschädigt, instand setzen - lackieren

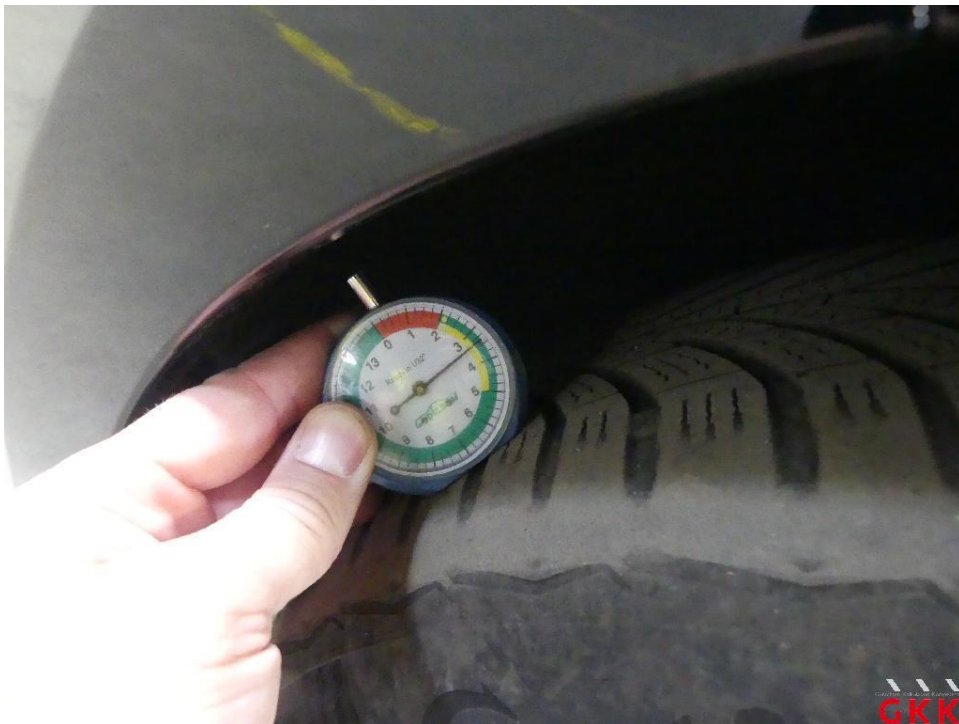
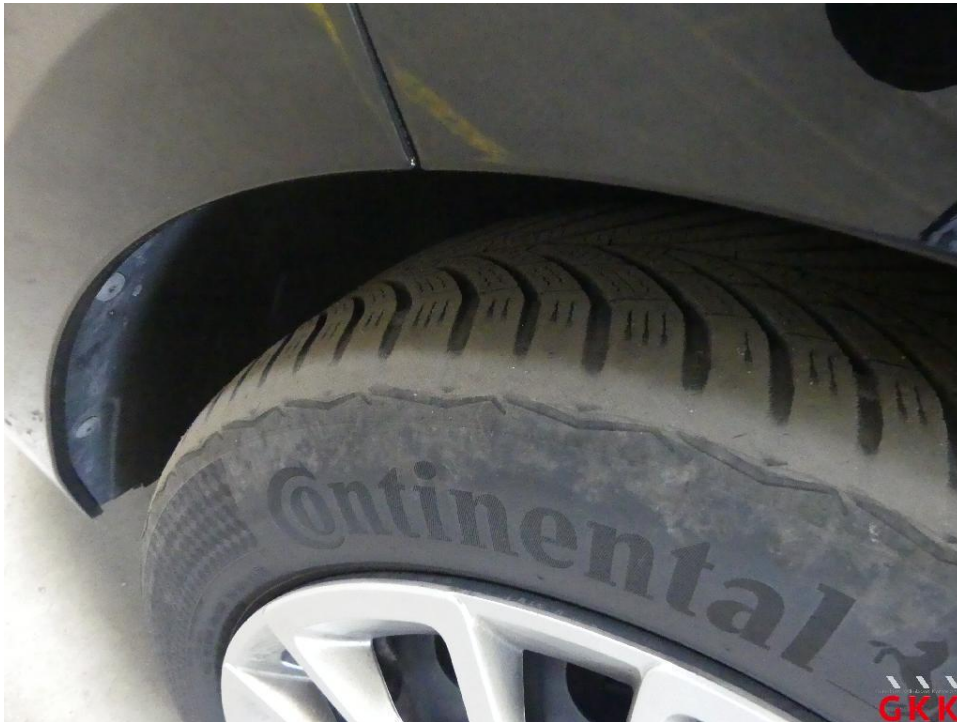
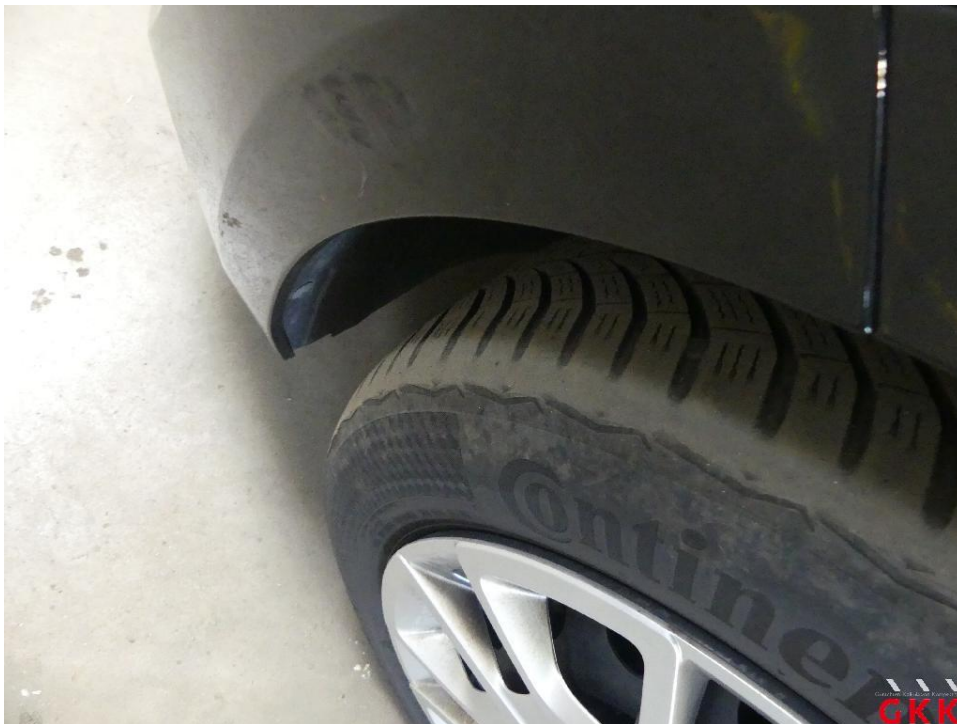
<b>Wertbeeinflussende Faktoren</b>		
<b>Dach</b> (Angaben ohne MwSt.)	Reparaturkosten	MW
Dach, bis 3 Dellen / Bauteil, Gebrauchsspur	0,00 €	0,00 €
<b>Seite links</b> (Angaben ohne MwSt.)	Reparaturkosten	MW
Tür vorne links Kante, verkratzt, auslegen, schleifen, polieren (Bild 27, Bild 28, Bild 29)	69,83 €	69,83 €
Schweller links, beschädigt, instand setzen - lackieren (Bild 15, Bild 16, Bild 17)	1124,64 €	802,40 €
<b>Heck</b> (Angaben ohne MwSt.)	Reparaturkosten	MW
Stoßfänger hinten Verkleidung -lackiert-, verkratzt, lackieren (Bild 24, Bild 25, Bild 26)	925,90 €	555,54 €
Stoßfänger hinten Spoiler -unlackiert-, verkratzt, ersetzen (Bild 33, Bild 34)	581,79 €	349,07 €
Heckscheibe getönt, verkratzt, ersetzen (Bild 21, Bild 22, Bild 23)	781,47 €	781,47 €
<b>Reifen, Felgen, Radkappen</b> (Angaben ohne MwSt.)	Reparaturkosten	MW
Reifen vorn links und rechts, Untermaß, ersetzen (Bild 18, Bild 19, Bild 20)	275,62 €	275,62 €

Bild 18 Reifen, vorn links und rechts, Untermaß, ersetzen

Bild 19 Reifen, vorn links und rechts, Untermaß, ersetzen

Bild 20 Reifen, vorn links und rechts, Untermaß, ersetzen

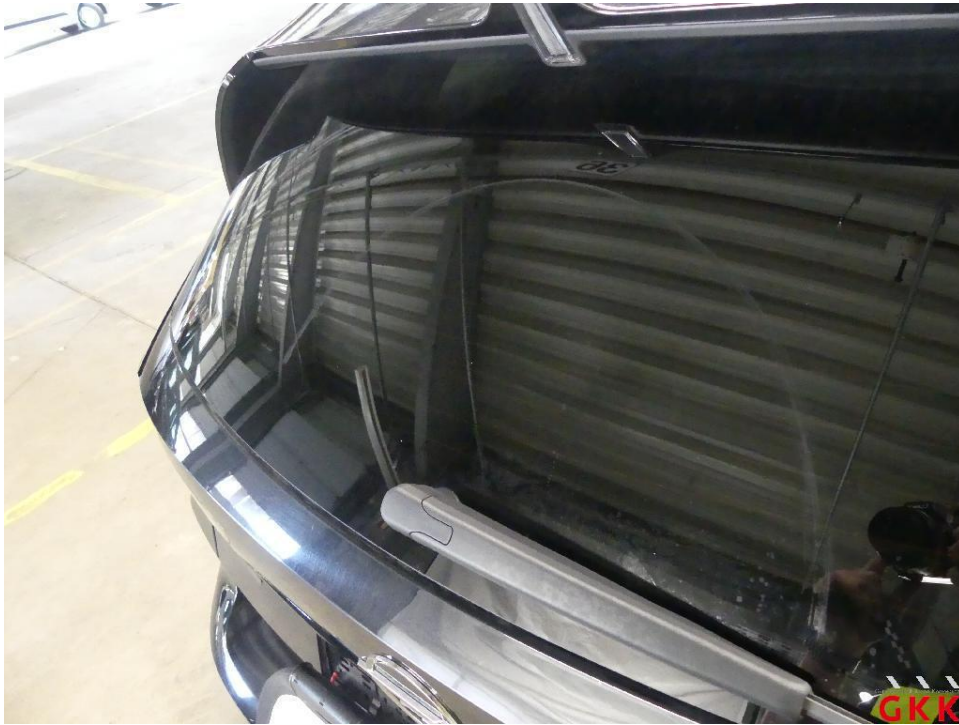
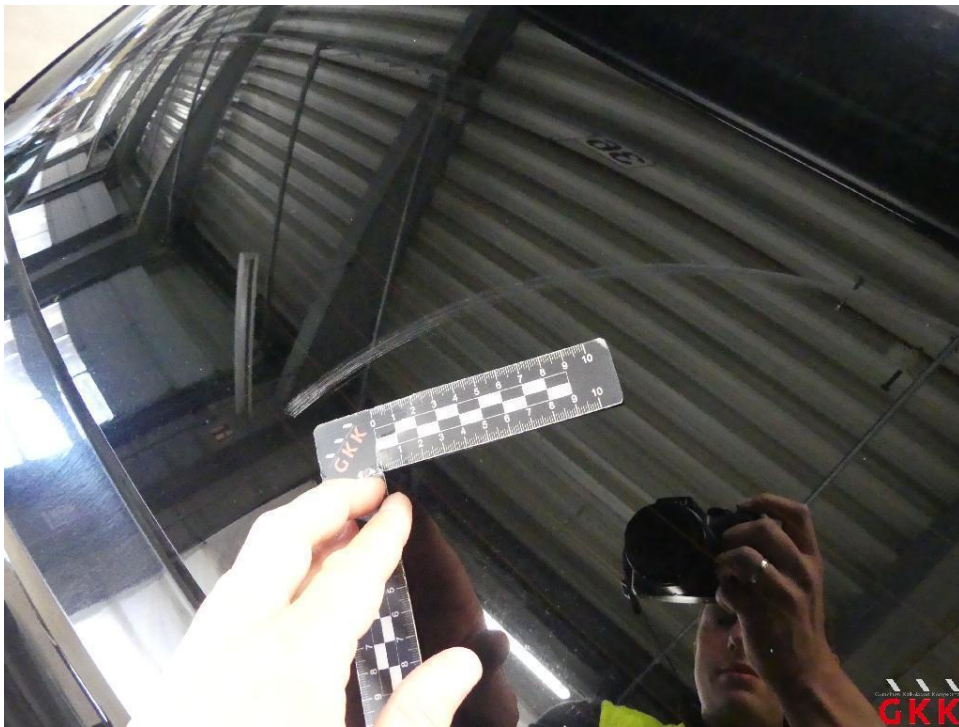
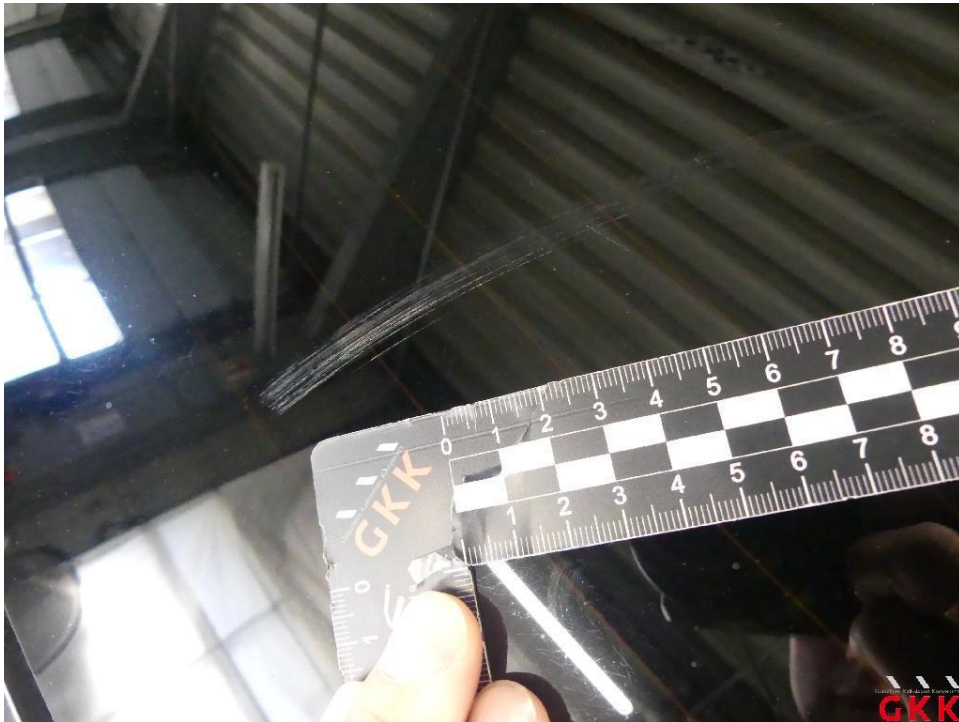
Bild 21 Heckscheibe, getönt, verkratzt, ersetzen

Bild 22 Heckscheibe, getönt, verkratzt, ersetzen

Bild 23 Heckscheibe, getönt, verkratzt, ersetzen

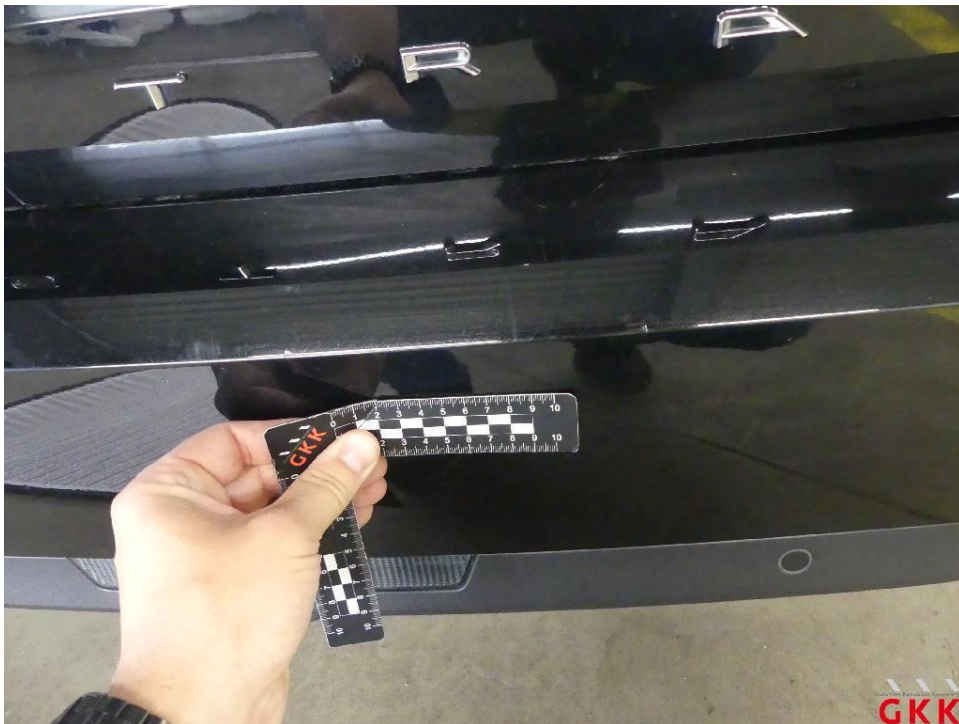
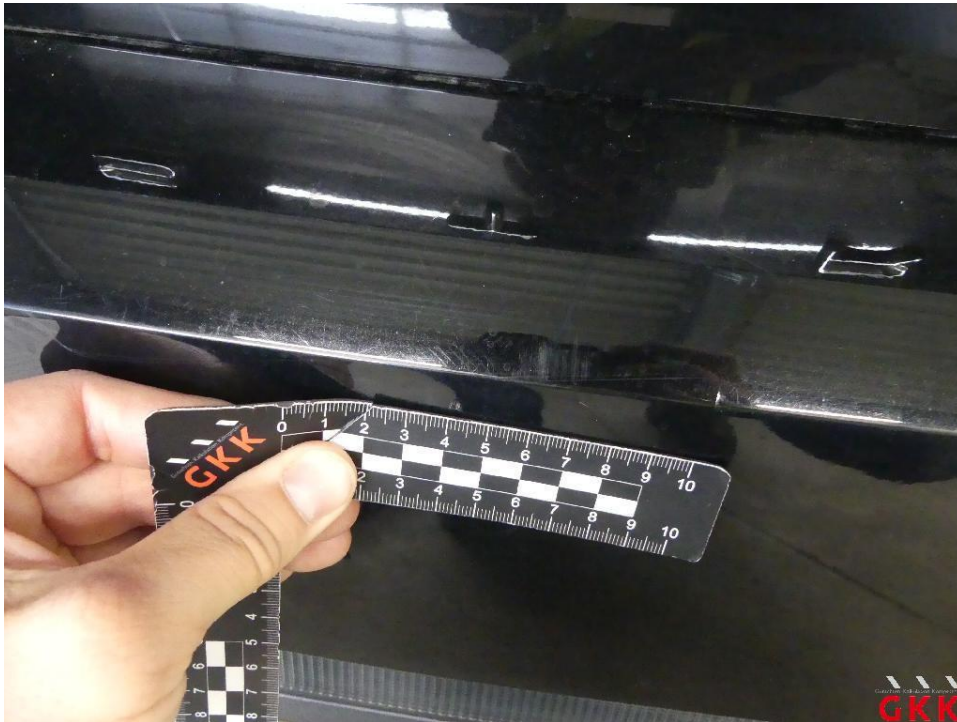
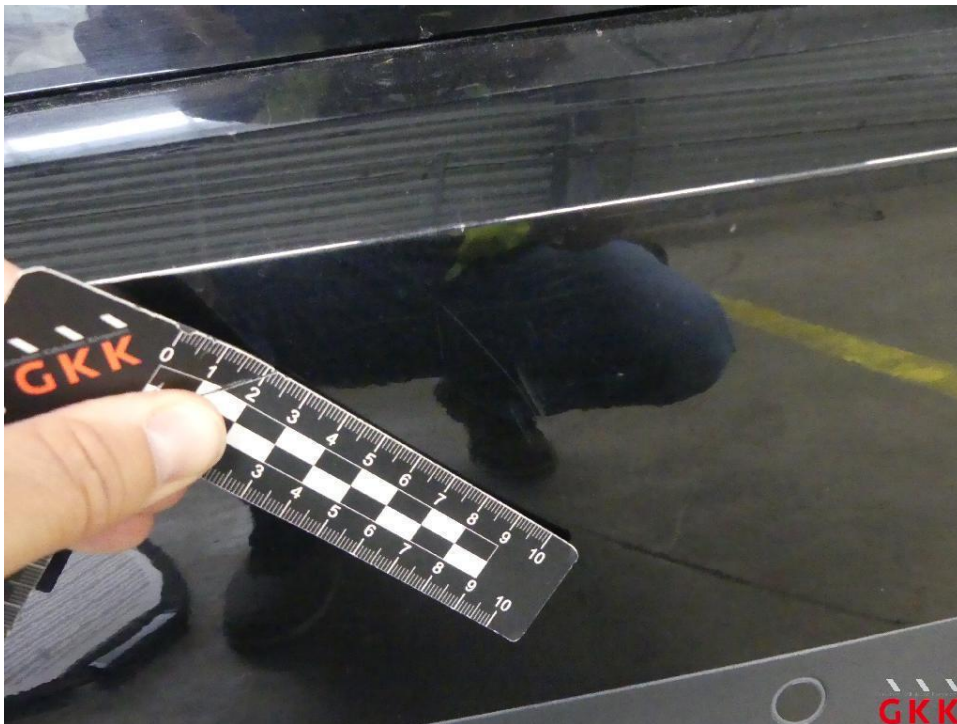
Bild 24 Stoßfänger hinten, Verkleidung -lackiert-, verkratzt, lackieren

Bild 25 Stoßfänger hinten, Verkleidung -lackiert-, verkratzt, lackieren

Bild 26 Stoßfänger hinten, Verkleidung -lackiert-, verkratzt, lackieren

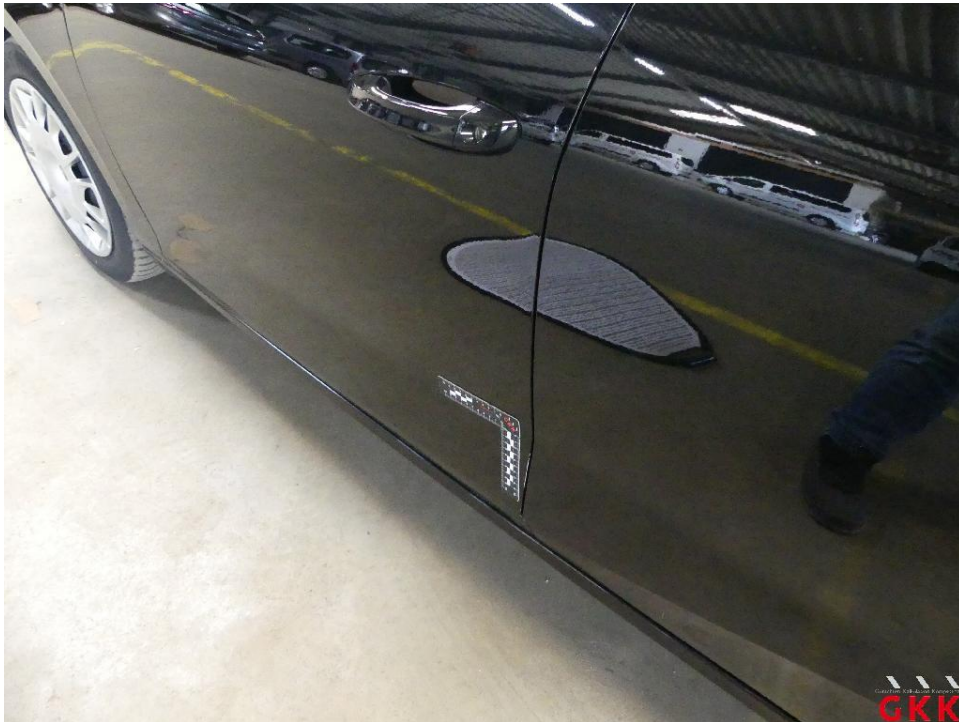
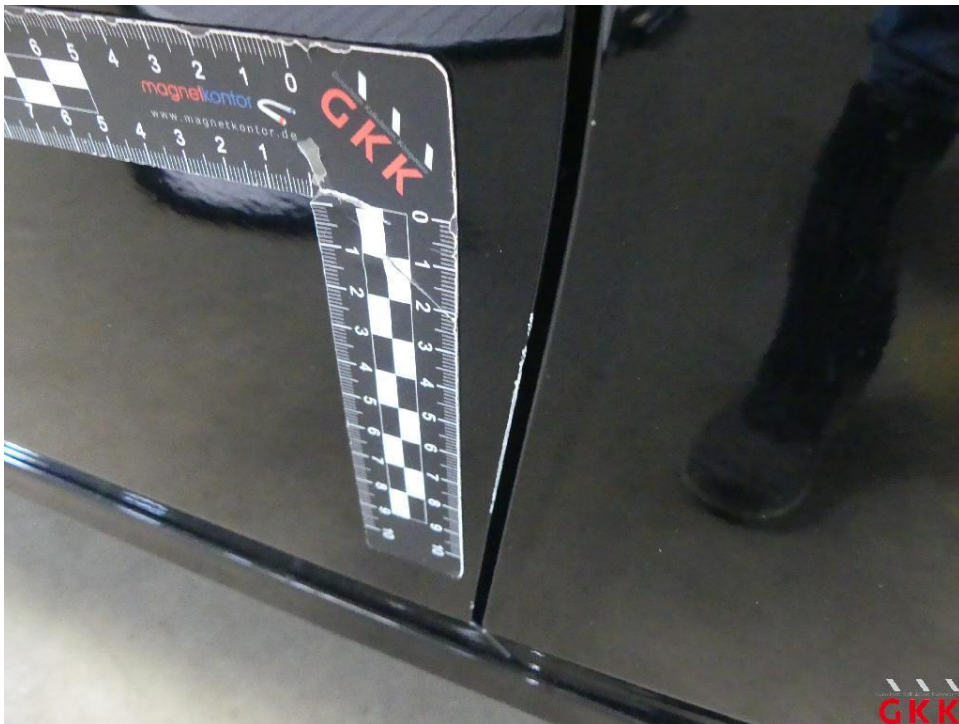
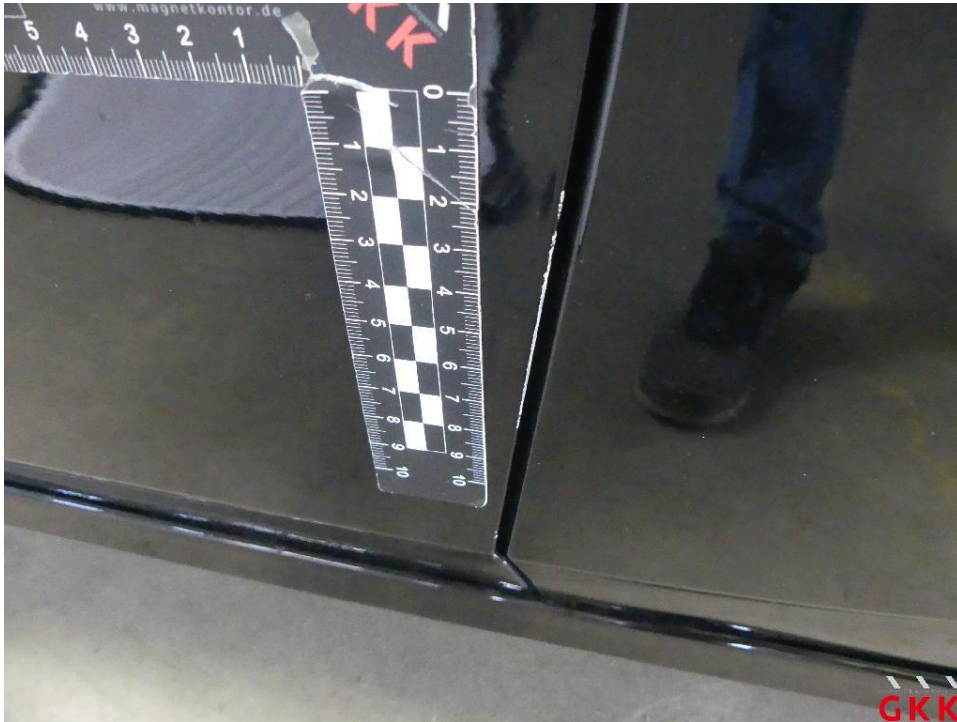
Bild 27 Tür vorne links, Kante, verkratzt, auslegen, schleifen, polieren

Bild 28 Tür vorne links, Kante, verkratzt, auslegen, schleifen, polieren

Bild 29 Tür vorne links, Kante, verkratzt, auslegen, schleifen, polieren

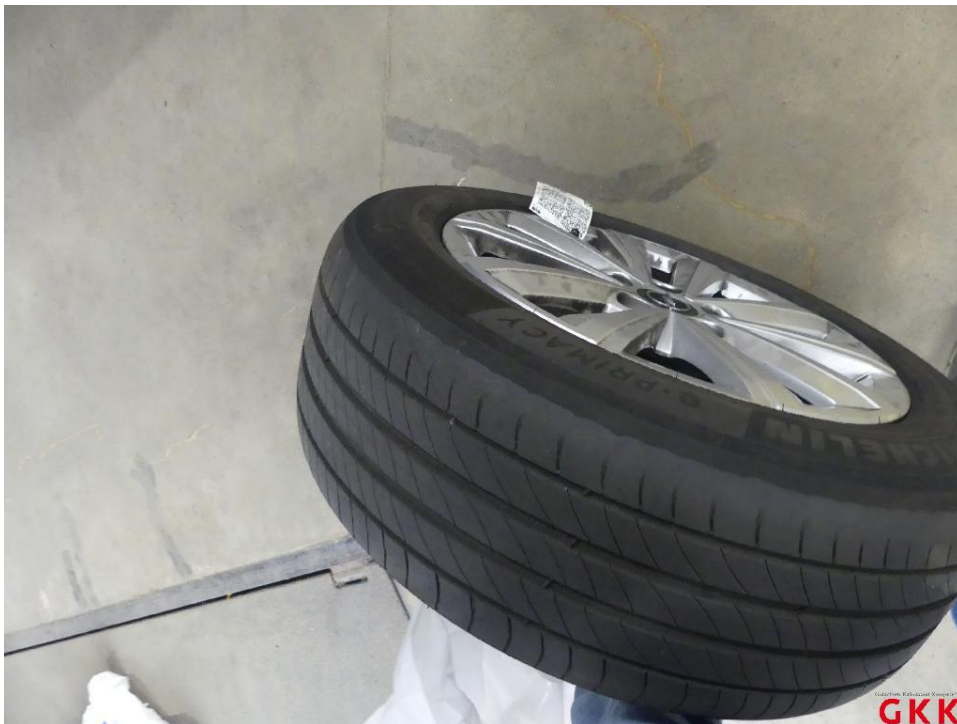
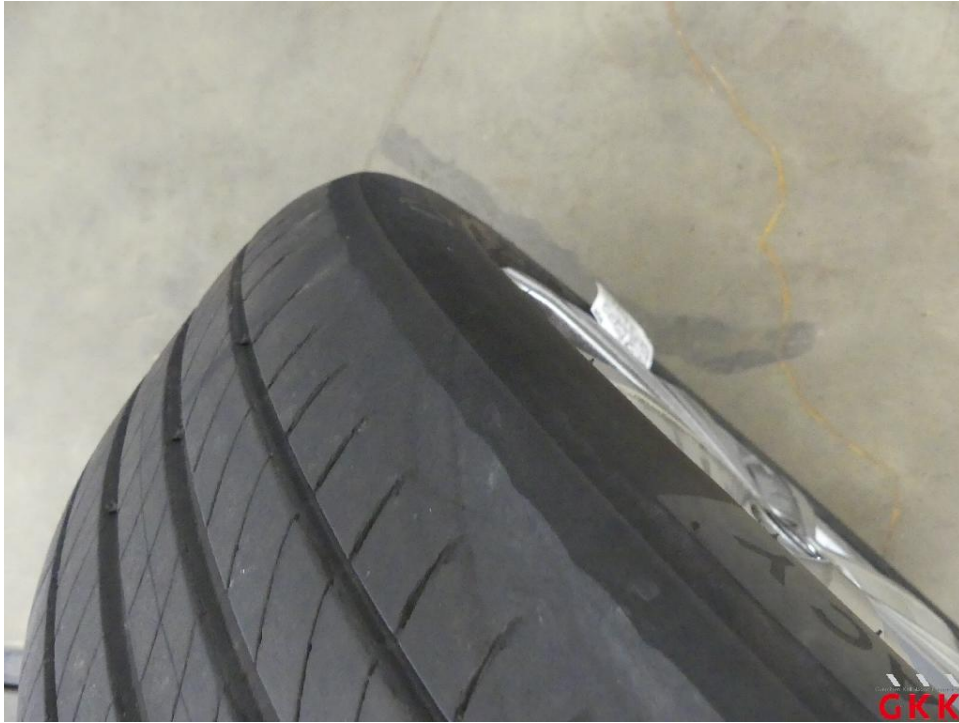
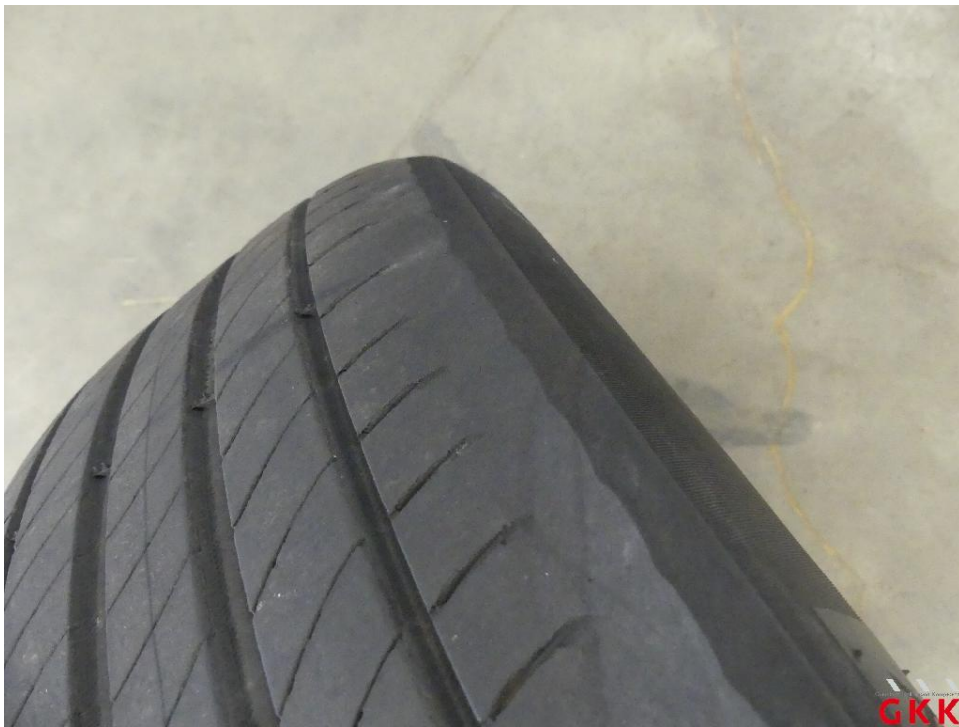
Reifen 2 x beiliegend, einseitig abgefahren, ersetzen (Bild 30, Bild 31, Bild 32)	275,62 €	275,62 €
<b>Ohne Zuordnung</b> (Angaben ohne MwSt.)	Reparaturkosten	MW
HU (Hauptunters.) PKW / Transporter, kein gültiger Nachweis vorhanden, durchführen	132,77 €	132,77 €
Fahrzeug Front, Steinschlag, Gebrauchsspur	0,00 €	0,00 €

Bild 30 Reifen, 2 x beiliegend, einseitig abgefahren, ersetzen

Bild 31 Reifen, 2 x beiliegend, einseitig abgefahren, ersetzen

Bild 32 Reifen, 2 x beiliegend, einseitig abgefahren, ersetzen

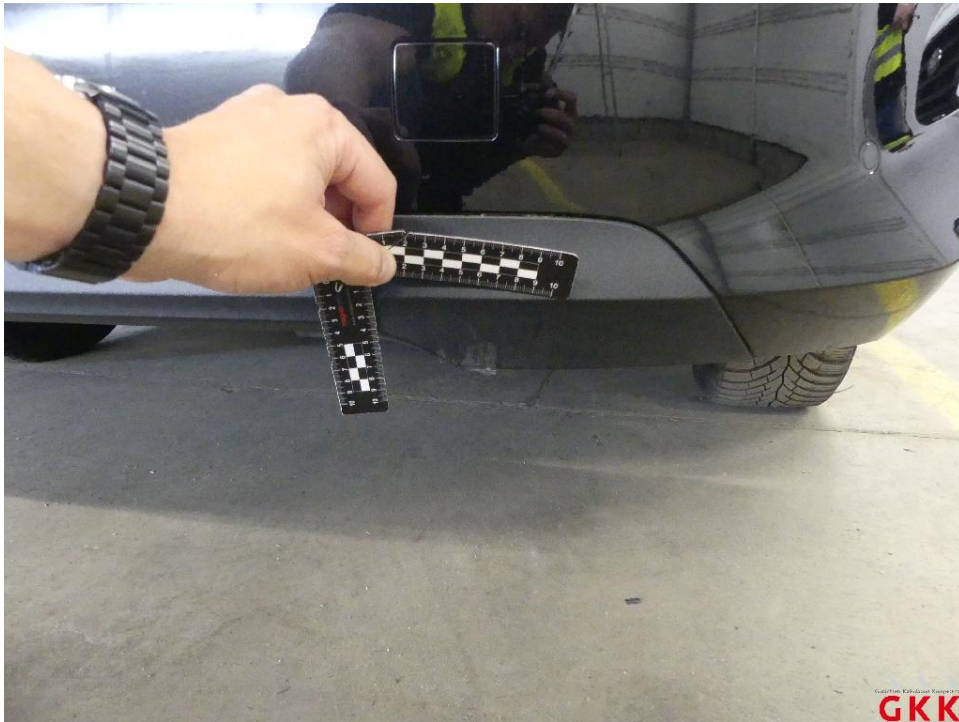
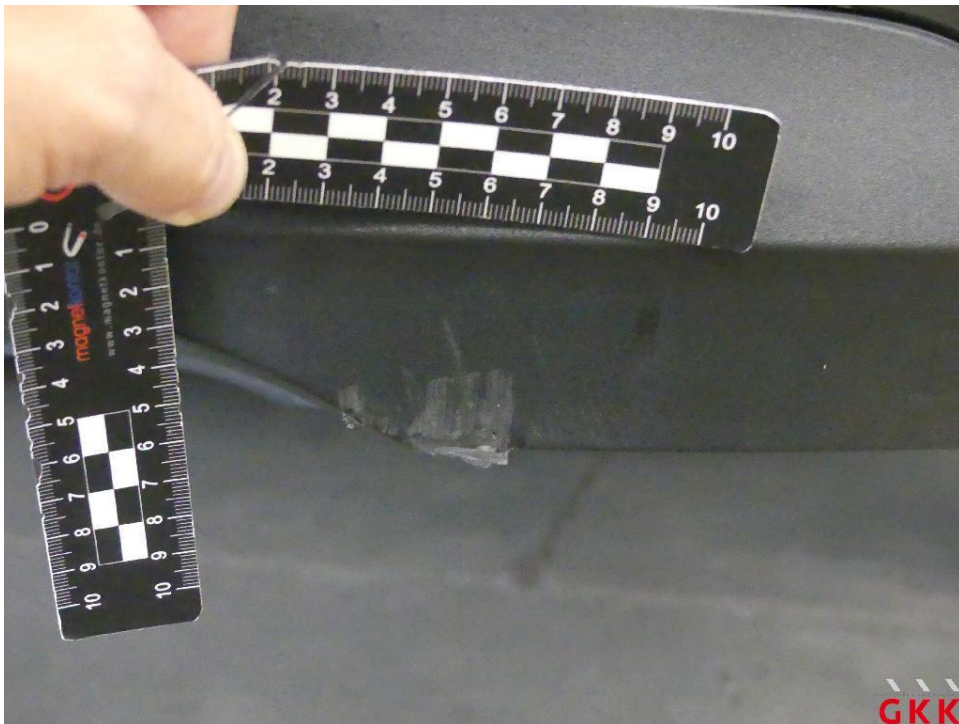
Bild 33 Stoßfänger hinten, Spoiler -unlackiert-, verkratzt, ersetzen

Bild 34 Stoßfänger hinten, Spoiler -unlackiert-, verkratzt, ersetzen
