Fahrzeugdaten	Hersteller Citroën		Typ C5 Aircross Shine Pack			Modell 1.5 BlueHDi 130 EU6d, Shine Pack ..		
	VIN VR7ACYHZSNL021464		Aufbau Sport-Utility-Vehicle			Anzahl Türen 5	Kraftstoff Diesel	KBA-Schlüssel 1889/AAP
	Erstzulassung 21.06.2022		Halter lt. Zulbesch. II k. A.	Halter lt. Kunde 1	Leistung (kW) 96 kW	Anzahl Zylinder 4	Hubraum (ccm) 1499	HU 06/25
	Batteriezustand (SoH %) 0,00 %	Ladestand (SoC %) 0,00 %	HV-Batterie (kWh) 0		Energieeffizienzklasse keine Angabe		CO ₂ -Emission (g/km) 136-140 (WLTP)	
	Gesamtfahrh. lt. Halter 32.156 km	Gesamtfahrh. lt. Km-Zähler 32.156 km	max. km-Stand bei Übergabe 30.000 km		Raucherfahrzeug nein	letzter KD am 05/25	Letzter KD (km) 29.502 km	
	Farbe LACK WEISS PERLGLÄNZEND/TYP A..		Lackierung metallic		Reimport nein	nächster KD in Tagen k. A.	nächster KD (km) k. A.	
	Scheckheft vollständig		Scheckheft Bemerkung					
	Polster Leder / Kunstleder		Polsterfarbe Grau		Getriebe Getriebe Automatik - (. Euro6d		Schadstoffk. Euro6d

Optischer Zustand				
LNR	Beschreibung - Reparaturart	Reparaturkosten	Anteil	Minderwert
1.	Felge (Sommer-Radsatz) - Vorderachse rechts - SmartRepair	200,00 €	100 %	200,00 €
2.	Felge VL Kratzer - GS -	0,00 €	0 %	0,00 €
3.

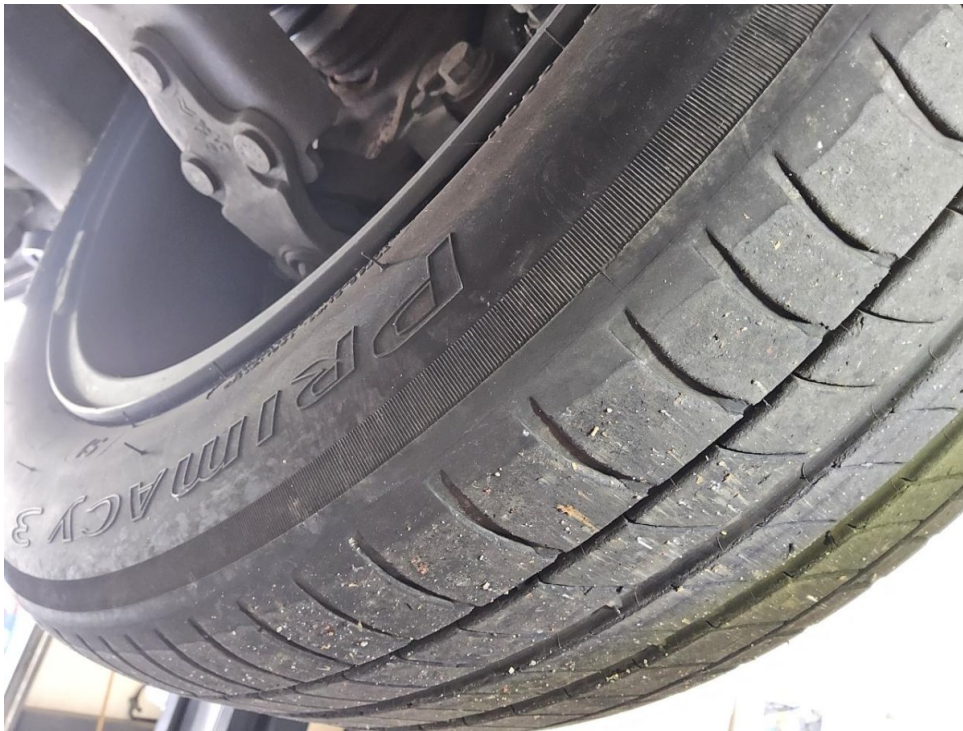
Reifen (Sommer-Radsatz) - Vorderachse links - Erneuern

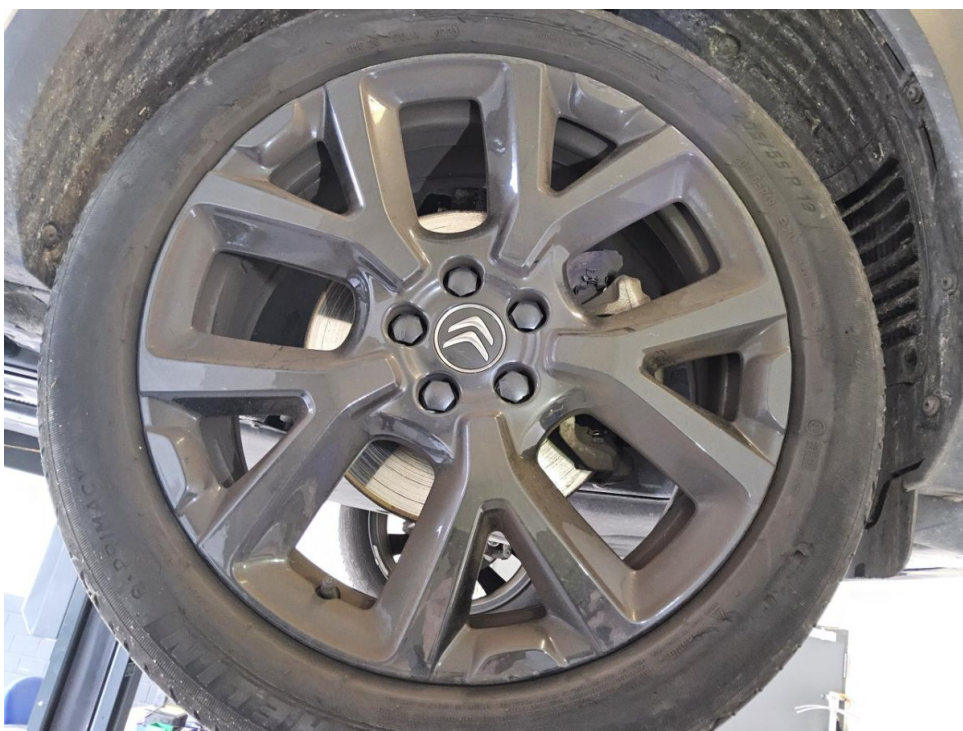
Reifen (Sommer-Radsatz) - Vorderachse links - Erneuern

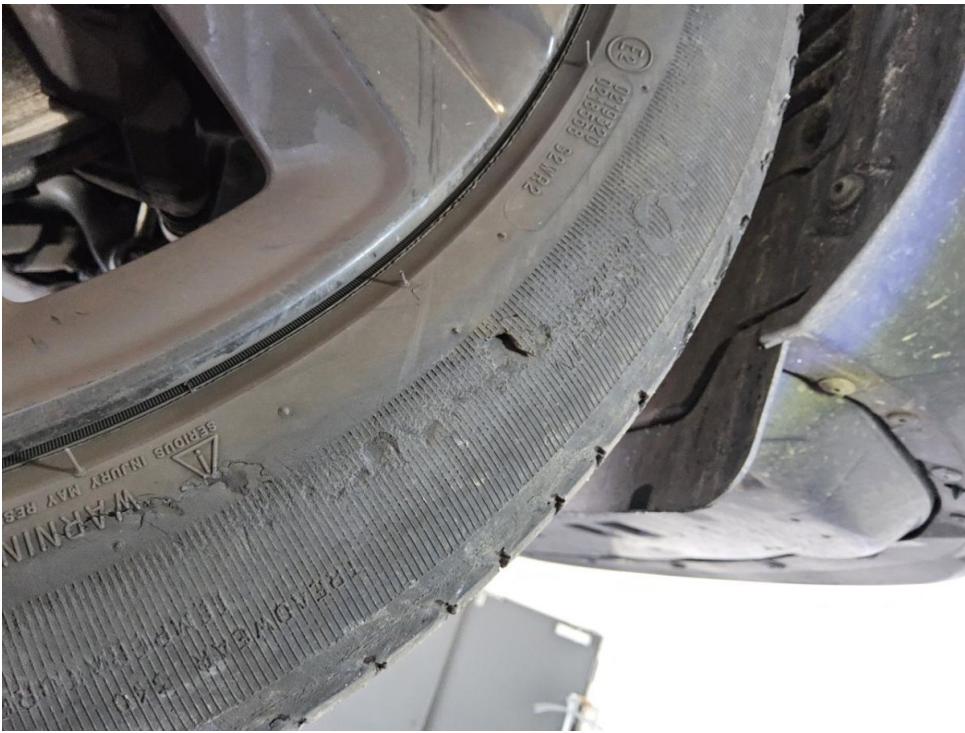
Bemerkung zum optischen Zustand:
zu (1): Beule; zu (2): Dellen;

Felge (Sommer-Radsatz) - Vorderachse rechts - SmartRepair

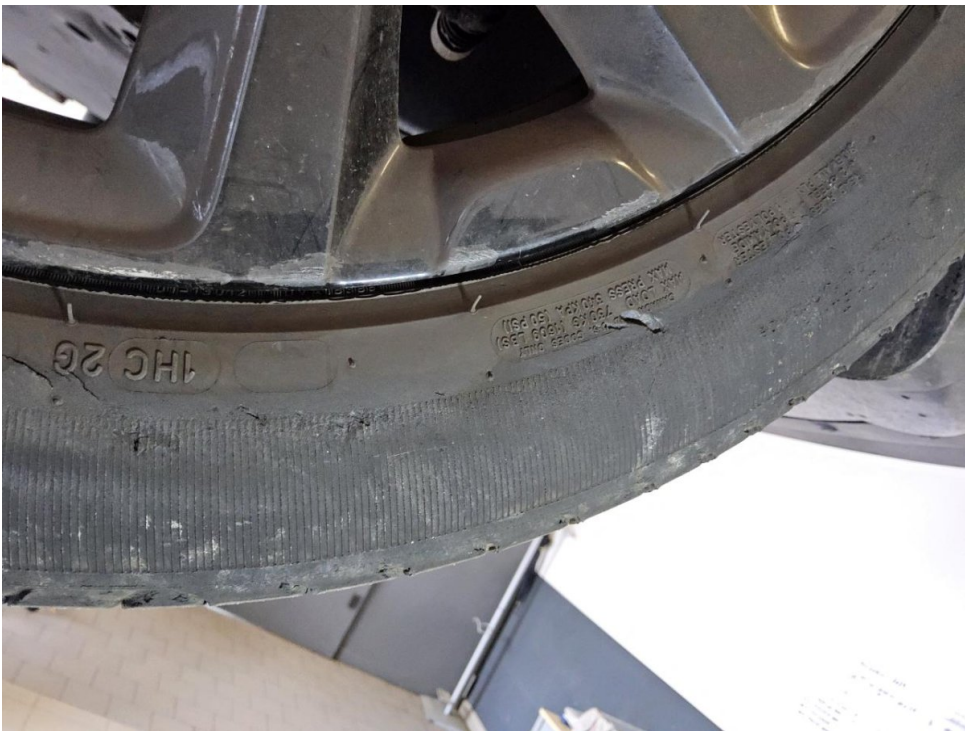
Reifen (Sommer-Radsatz) - Vorderachse rechts - Erneuern

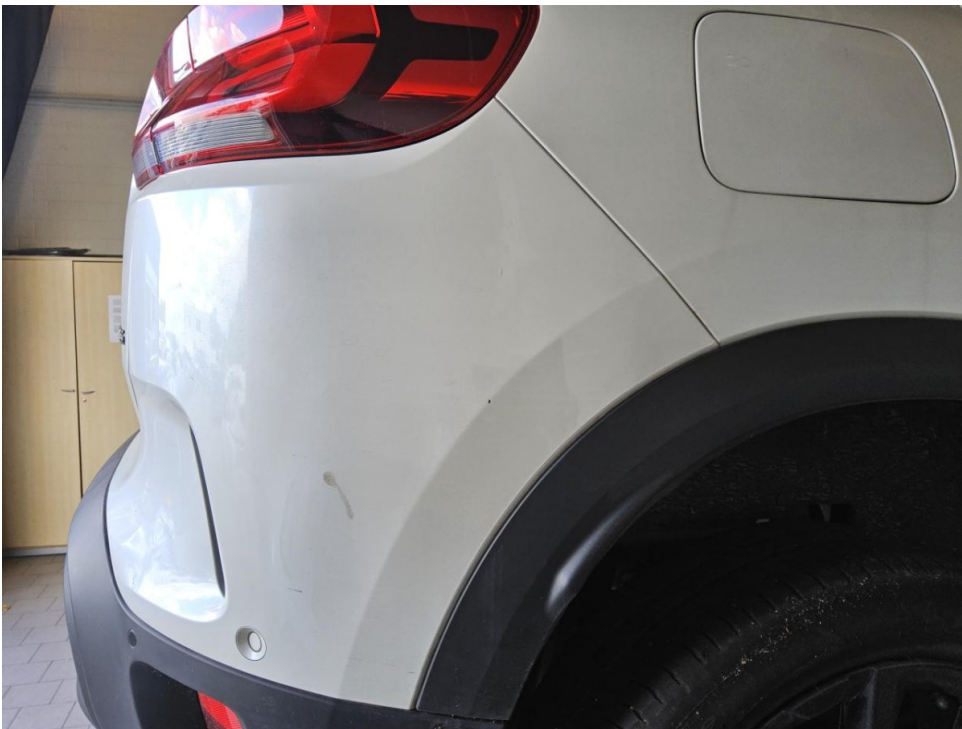
Radlaufblende HL Kratzer

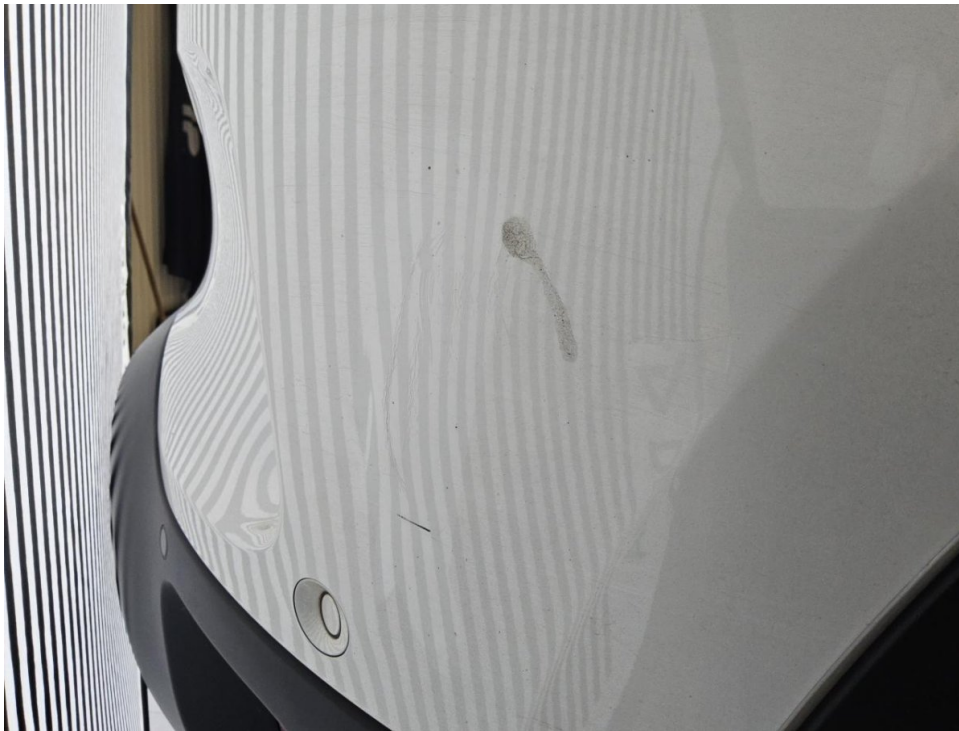
Stoßfänger hinten - Instands. und lackieren

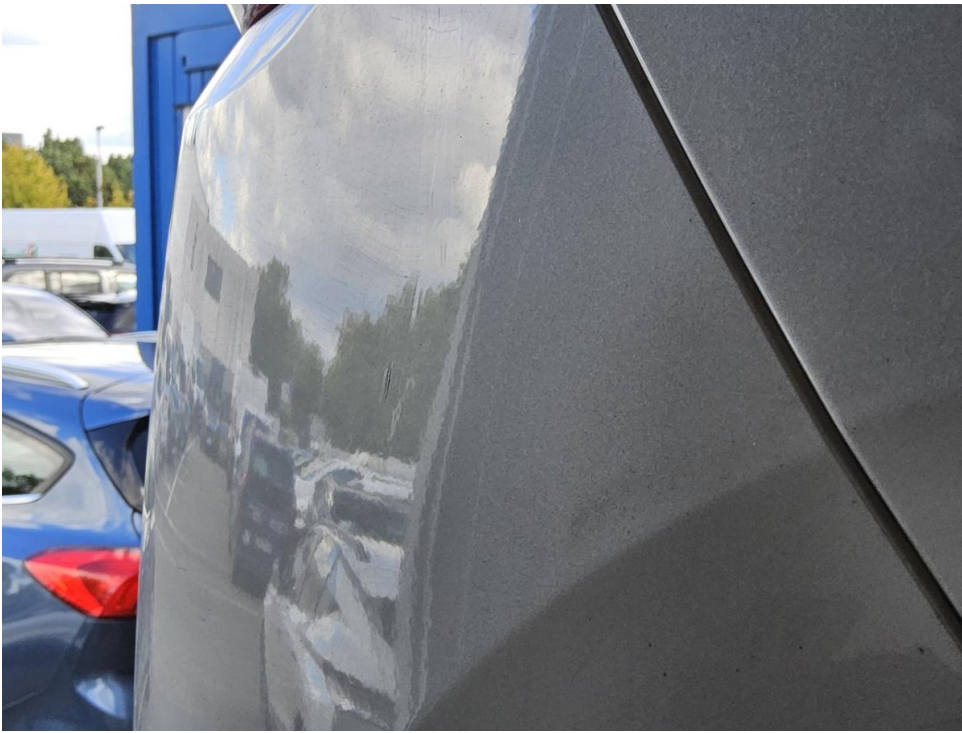
Stoßfänger hinten - Instands. und lackieren
