## Zustandsbericht

| Berichtsnummer : | 0000000929889-DE968 | | |

#### Hyundai i20 (BC3)(08.2020->) Trend

| Fahrzeug-Ident.-Nr.: | NLHBN51GANZ177345 | Laufleistung abgelesen: | 45763 km |

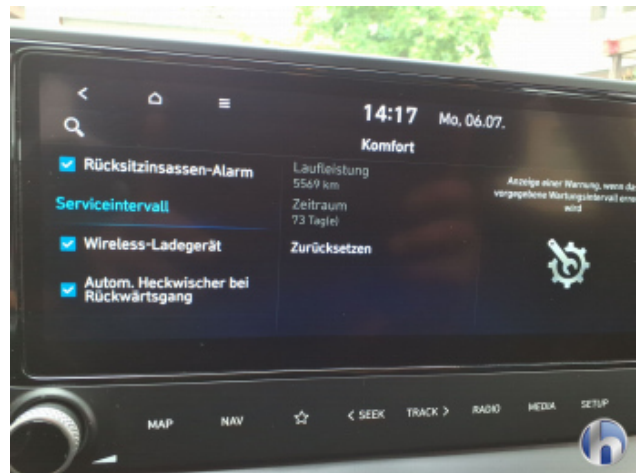
Serviceheft/Nachweis

| Durchgeführte Technikprüfung | |
|---|---|
| <b>Hinweis:</b> | *Servicehistorie nicht nachvollziehbar. Wertminderung sowie Verlust der Herstellergarantie und jeglicher Kulanz. |

| 3. | Wartungsnachweis | Fehlt | Erneuern |
| 4. | Servicehistorie nicht<br>nachvollziehbar -<br>Wertminderung | | |

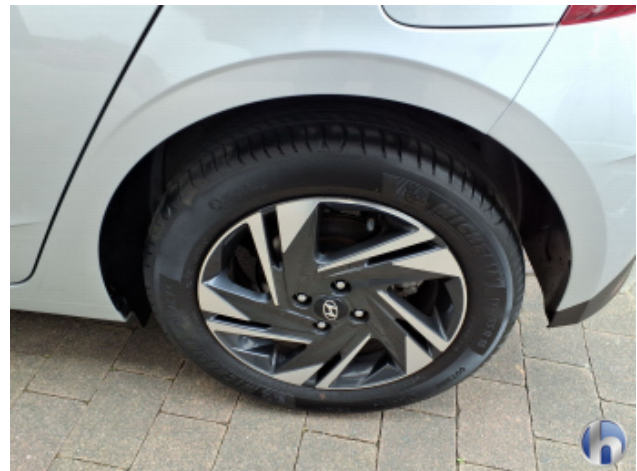
| Reifenart / Felgentyp: | Sommerreifen | Aluminium original |
|---|---|---|
| 1. Achse - links / Zust. | Michelin | 195/65/R16/87H 5 mm |
| 1. Achse - rechts / Zust. | Michelin | 195/65/R16/87H 5 mm |

Bereifung

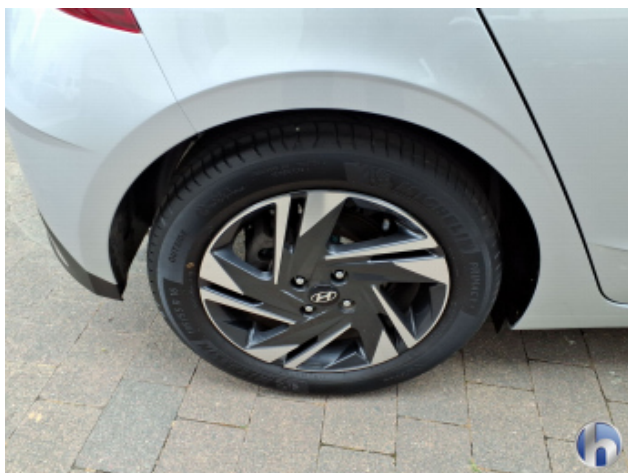
Bereifung

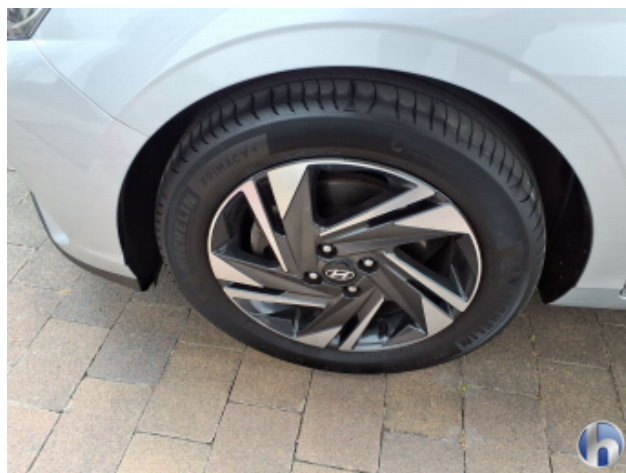
Bereifung

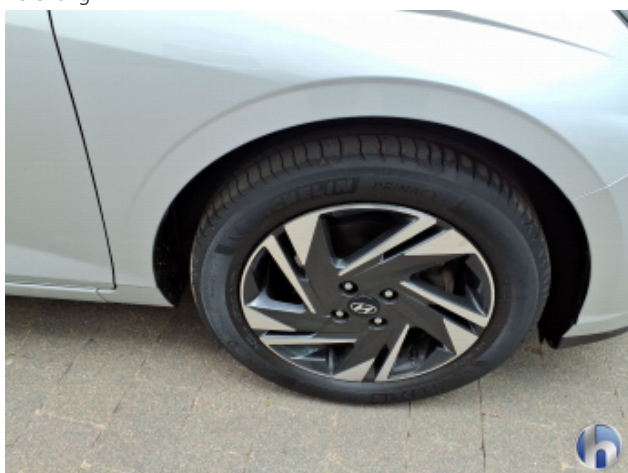
Bereifung

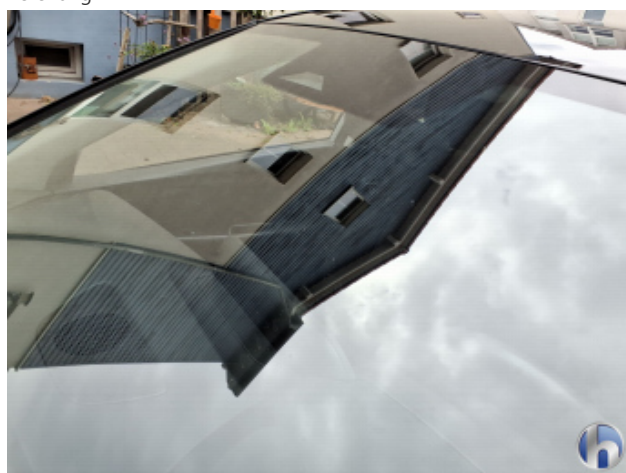
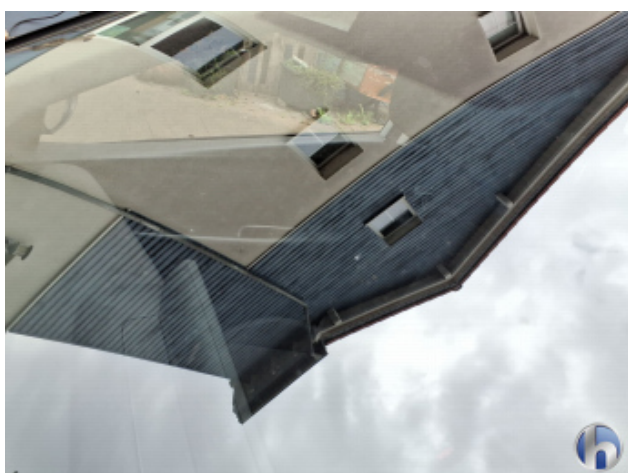
| Schaden | | | |
|---|---|---|---|
| | 1. Windschutzscheibe | Gebrauchsspuren | Ohne Reparatur |

1. Windschutzscheibe  
Gebrauchsspuren - Ohne Reparatur
