# Zustandsbericht

Protokollnummer: 44026465  
Auftrags-Nr / Referenz: MW2839753  
Besichtigungsdatum: 19.02.2026  
Sachverständiger: Tim Maltet  
Besichtigung durch: Sven Plath

| Hersteller / Modell | Nissan ARIYA | | |
| Kennzeichen | RÜD-Y761E | Fahrgestellnummer | JN1TBAFE0U0404660 |

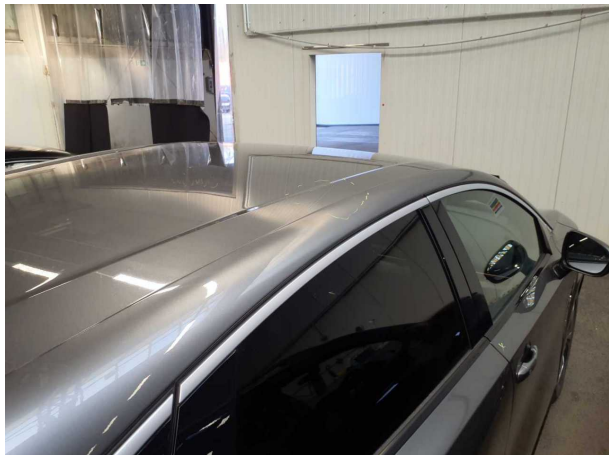
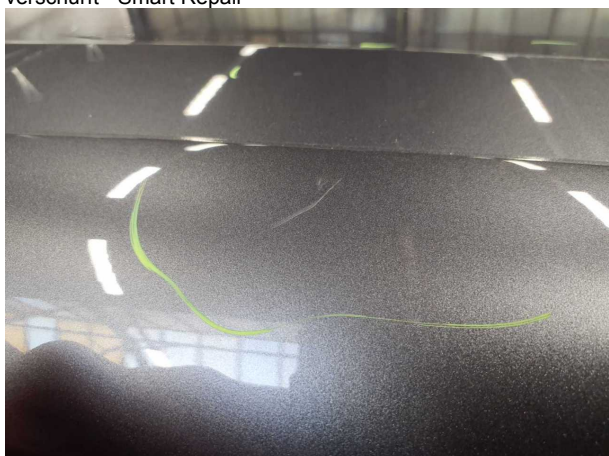
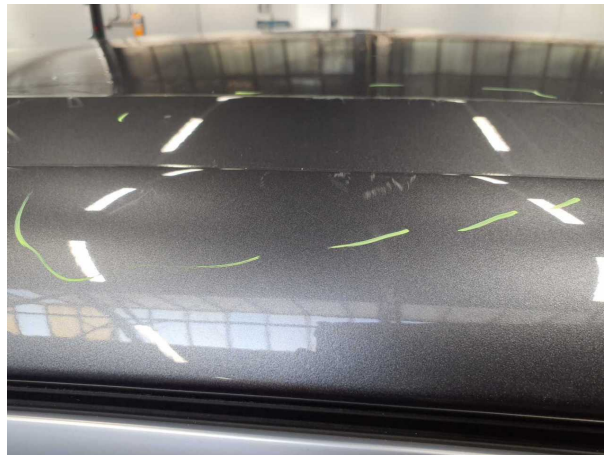
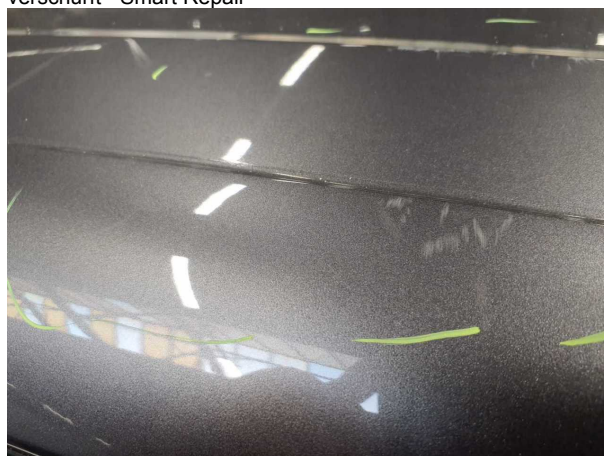
| Nr. | Bauteilgruppe | Beschreibung | Kosten (netto) | Minderwert |
|---|---|---|---|---|
| 1 | Fahrzeugdach | Dachholm rechts - verkratzt / verschürft - Smart Repair | 120,00 € | 120,00 € |

**Beschädigung #1:** Fahrzeugdach: Dachholm rechts - verkratzt / verschürft - Smart Repair

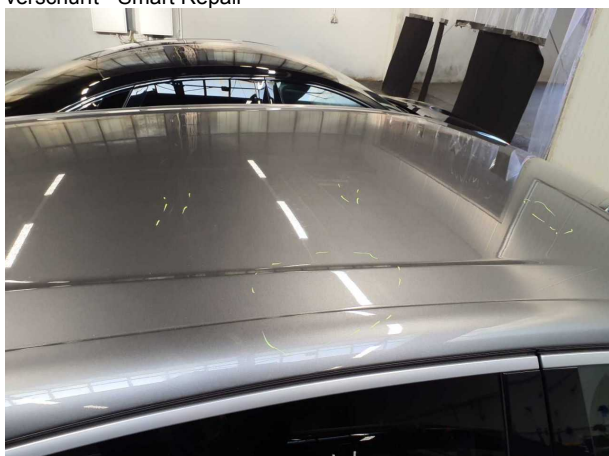
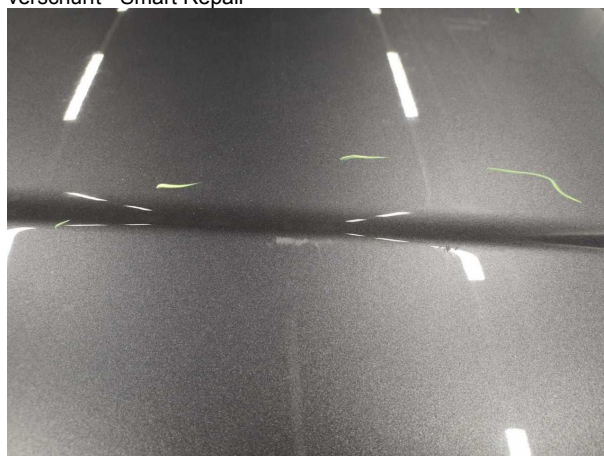
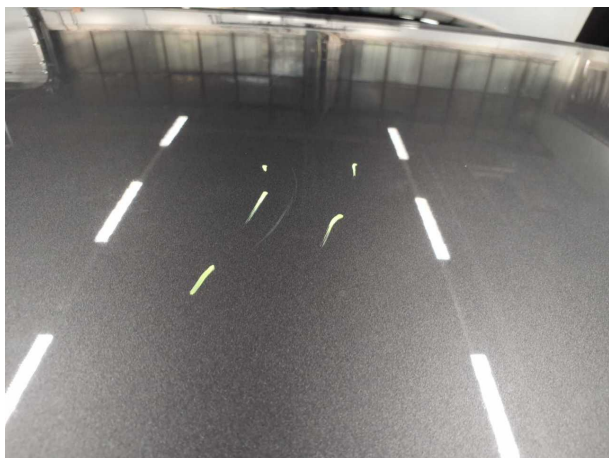
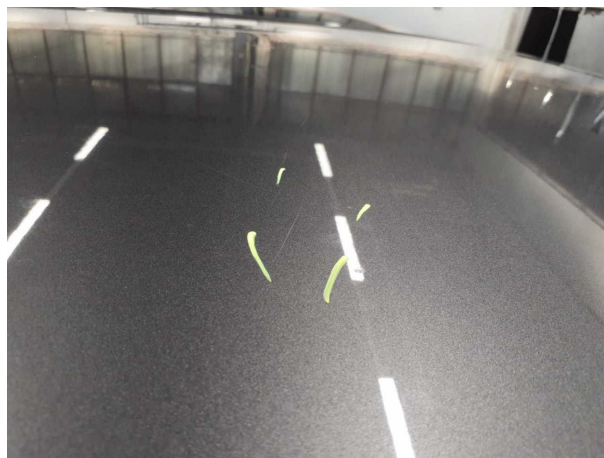
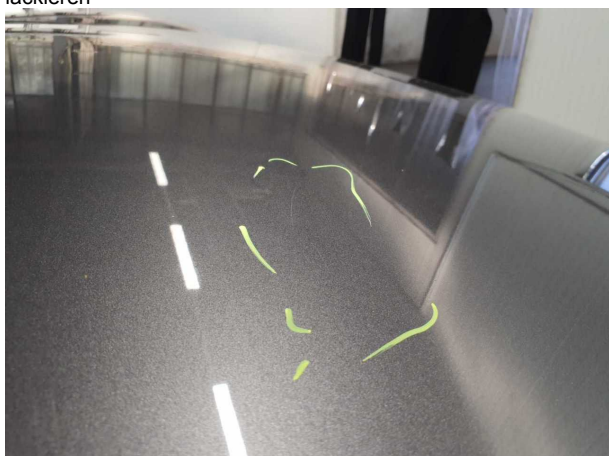
| Nr. | Bauteilgruppe | Beschreibung | Kosten (netto) | Minderwert |
|---|---|---|---|---|
| 2 | Fahrzeugdach | Dach - verkratzt / verschürft - lackieren | 230,00 € | 180,00 € |

**Beschädigung #2:** Fahrzeugdach: Dach - verkratzt / verschürft - lackieren

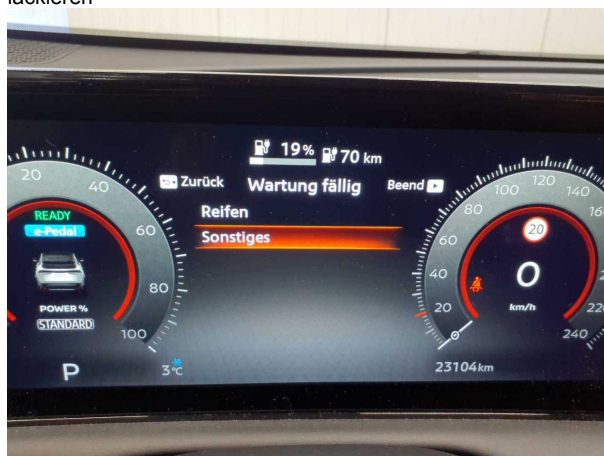
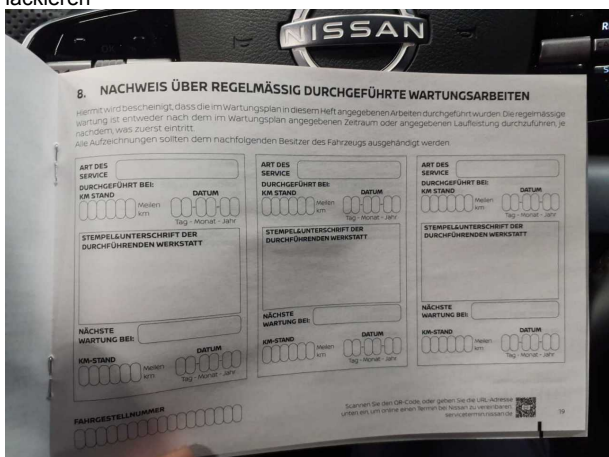
| Wartungsheft / Nachweis | vorhanden / unvollständig | Restlauf bis Service | 0 km |

| Nr. | Bauteilgruppe | Beschreibung | Kosten (netto) | Minderwert |
|---|---|---|---|---|
| 3 | Sonstiges | Inspektion/Wartung - fällig - durchführen | 250,00 € | 250,00 € |

**Beschädigung #3:** Sonstiges: Inspektion/Wartung - fällig - durchführen
