» Übersicht

Auftrags-Nr: 1002352542
Besichtigt am: 10.03.2026 14:36
Berichts-Nr: 10203507
FIN: WVGZZZCR1PD014838

» Fahrzeugdaten

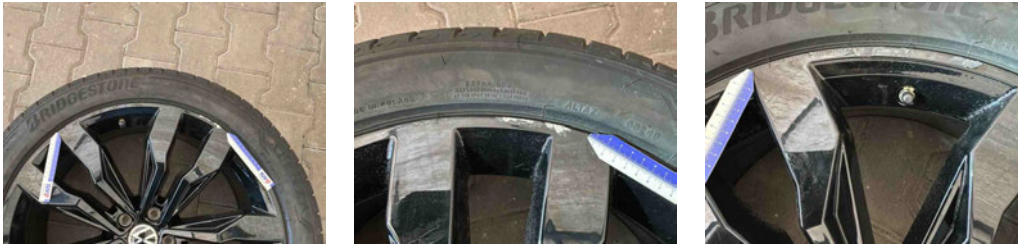
5 - Zusätzliche Felge(n) - Kratzer - Optische Wertminderung

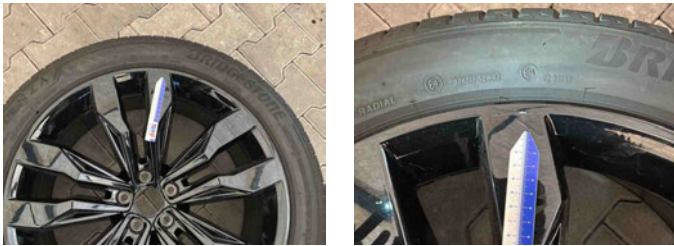
6 - Zusätzliche Felge(n) - Kratzer - Optische Wertminderung

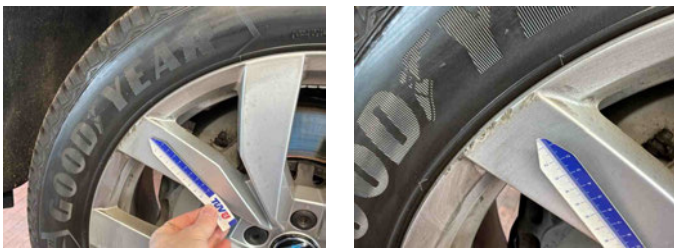
7 - Alufelge vorne rechts - Kratzer - Optische Wertminderung

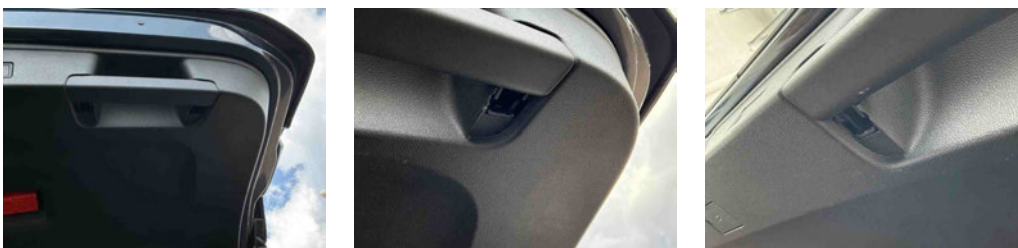
8 - Heckklappenverkleidung - Abweichend vom Auslieferungszustand/-umfang - Ersetzen

Kommentar	Abdeckung fehlt
-----------	-----------------

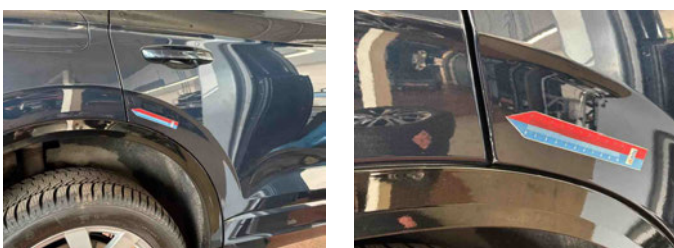
9 - Tür hinten rechts - Kratzer - Auslegen + Polieren
