Zustandsbericht

- Protokoll der Fahrzeugbewertung -

Berichts-Nr: 10357690
vom: 02.04.2026

Fahrzeugkategorie:	Personenkraftwagen
Fahrzeugart:	Kombi
Hersteller:	Volkswagen
Modell:	Golf
HSN / TSN:	0603 / CNN
Erstzulassungsdatum:	12.12.2022
Laufleistung:	92.404 km
Nachweis Kilometerstand:	Abgelesen
Farbe:	Uranograu
Farbe Dach:	Uranograu
Antriebsart:	Frontantrieb
Motorisierung/Kraftstoff:	Diesel
Hubraum:	2.000 ccm
Leistung:	110 kW (150 PS)
Fahrzeuglänge:	
Fahrzeughöhe:	
Fahrzeugbreite:	
Zulässiges Gesamtgewicht:	
Radstand:	
Anzahl Achsen:	2
Zylinder:	4
Schadstoffklasse:	Euro 6
Anzahl Türen:	4
Anzahl Sitze:	5
Getriebe:	Automatik 7-Gang
Polsterart:	Alcantara
Interieurfarbe:	Soul-Schwarz/Soul-Schwarz/Schwarz/ Storm Grey
Anzahl vorhandene Schlüssel:	2

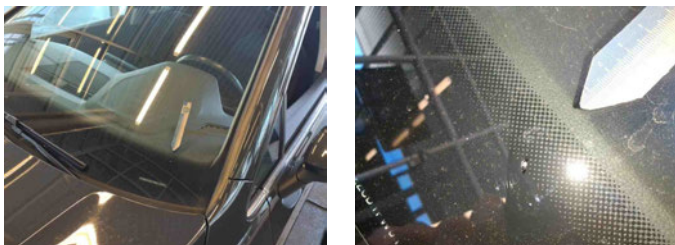
1 - Windschutzscheibe - Gebrochen - Ersetzen

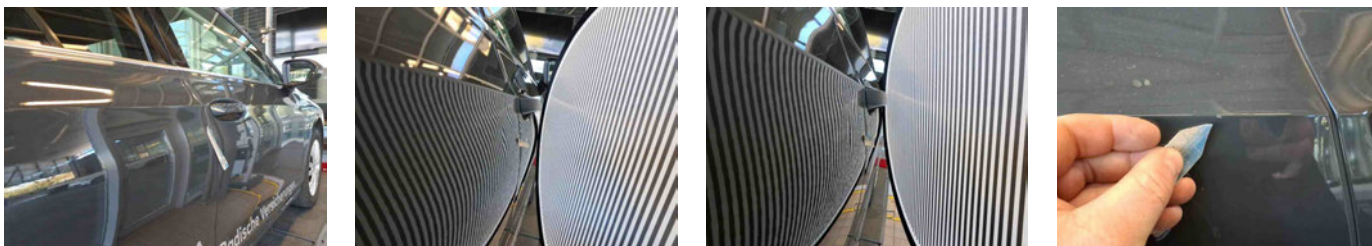
2 - Tür hinten rechts - Delle(n) und Kratzer - Instandsetzen + lackieren

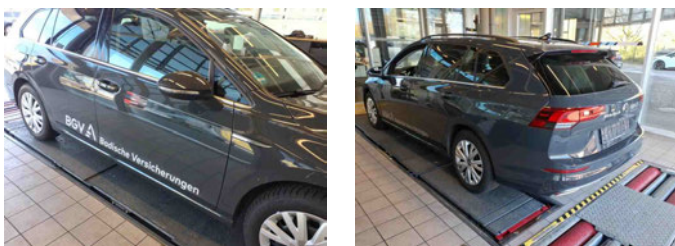
4 - Karosserie - Beklebt / beschriftet - Beschriftung entfernen

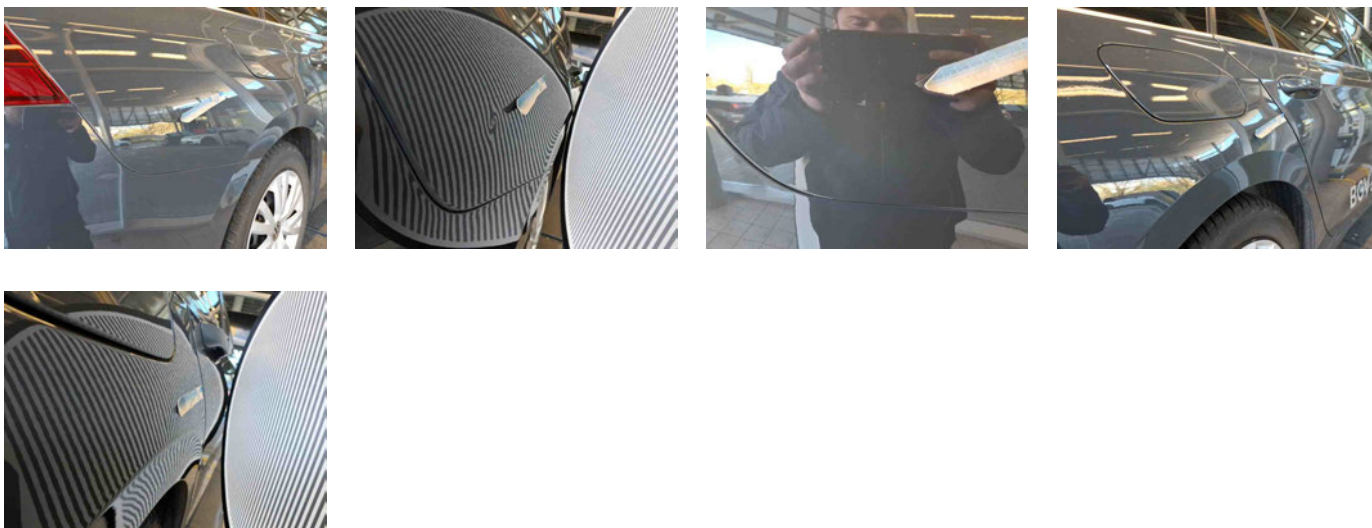
5 - Seitenwand hinten rechts - Delle(n) und Kratzer - Spotrepair
