FORD TRANSIT KASTEN (TTS)(2019->) E 350 L3 TREND ELEKTROMOTOR 135 KW KASTEN HOCHRAUM STANDARD

VIN: WF0EXXTTRBPY02980

Mängel

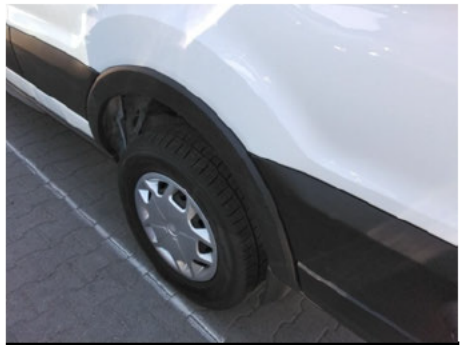
Kotflügelverbreiterung / Hinten Links / Kratzer

| # | Element | Defekt | Korrektur |
|---|---|---|---|
| 002 | Kotflügelverbreiterung / Hinten Links<br>Lackiert : Nein | Kratzer | Lackieren |

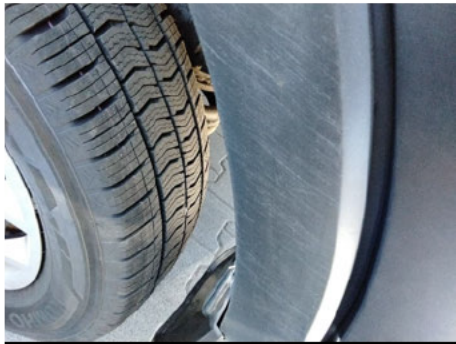
Kotflügelverbreiterung / Hinten Links / Kratzer

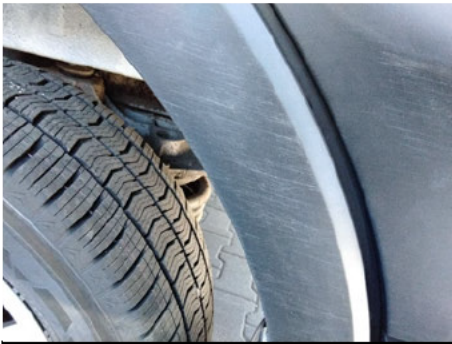
Kotflügelverbreiterung / Hinten Links / Kratzer

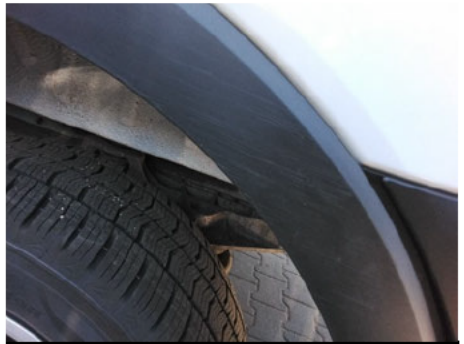
Kotflügelverbreiterung / Hinten Links / Kratzer

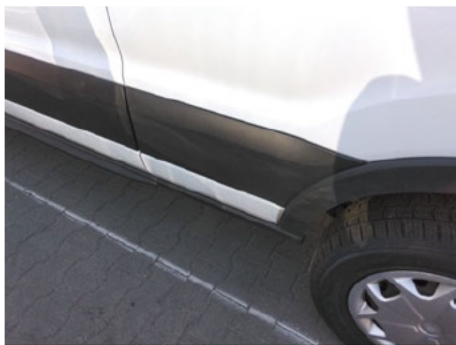
Zierleiste Seitenwand / Hinten Links / Kratzer

| # | Element | Defekt | Korrektur |
|---|---|---|---|
| 003 | Zierleiste Seitenwand / Hinten Links<br>Lackiert : Nein | Kratzer | Reparieren |

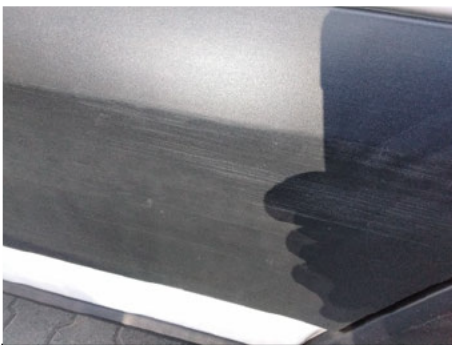
Zierleiste Seitenwand / Hinten Links / Kratzer

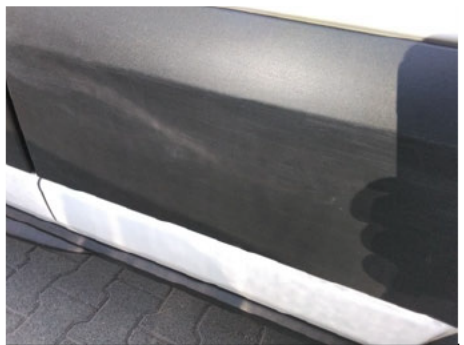
Zierleiste Seitenwand / Hinten Links / Kratzer

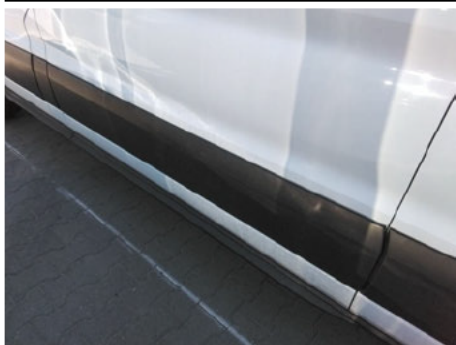
Zierleiste Seitenwand / Links / Kratzer

| 004 | Zierleiste Seitenwand / Links<br>Lackiert : Nein | Kratzer | Reparieren |

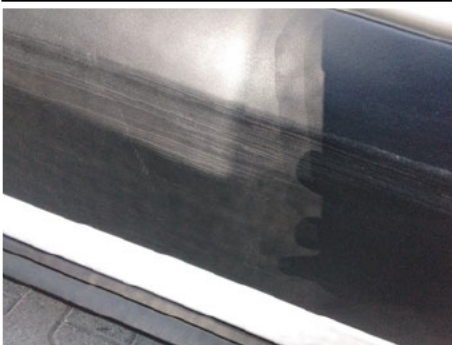
Zierleiste Seitenwand / Links / Kratzer

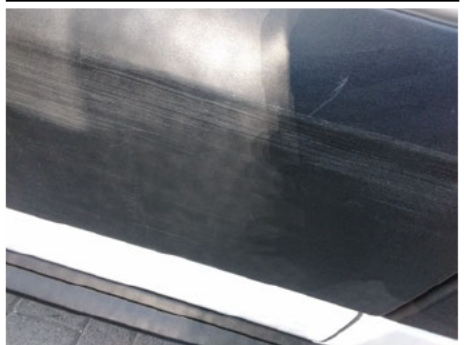
Zierleiste Seitenwand / Links / Kratzer

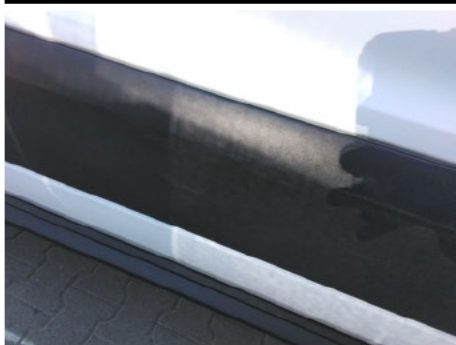
Zierleiste Seitenwand / Links / Kratzer

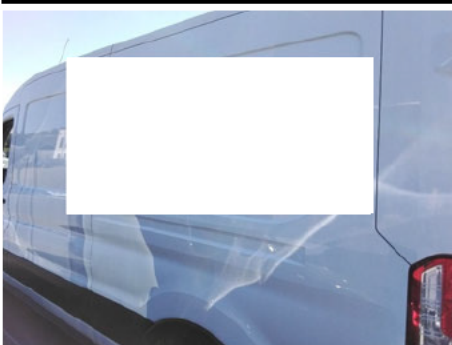
Seitenwand / Hinten Links / Beklebt

| 005 | Seitenwand / Hinten Links | Beklebt | Entfernen |

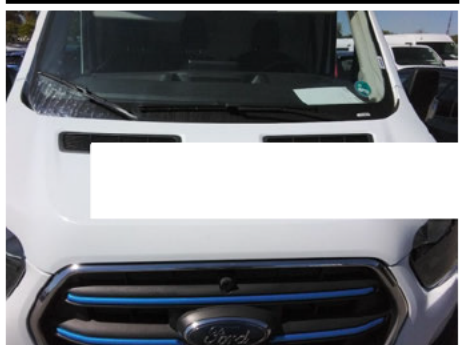
Motorhaube / Vorne / Beklebt

| 006 | Motorhaube / Vorne | Beklebt | Entfernen |

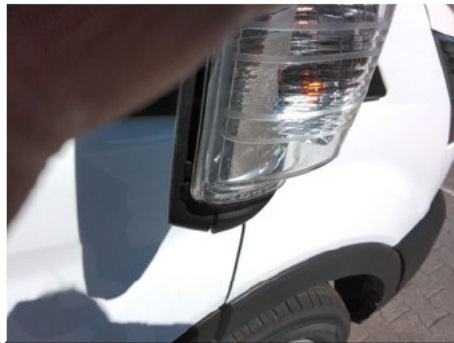
Blinker / Vorne Rechts / Gebrochen

| 007 | Blinker / Vorne Rechts | Gebrochen | Ersetzen |

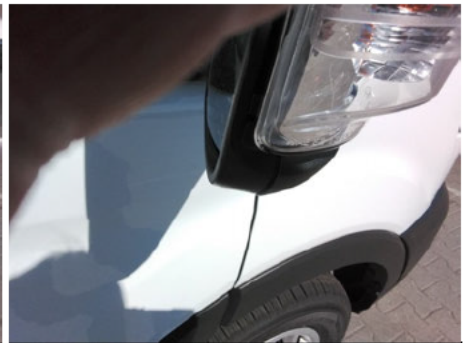
Blinker / Vorne Rechts / Gebrochen

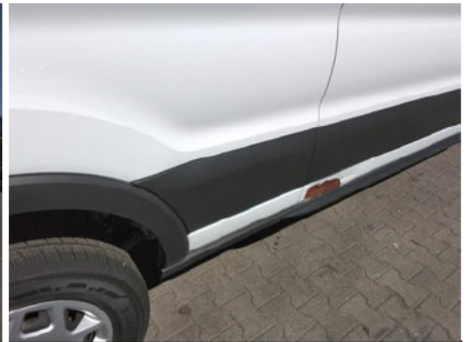
Zierleiste Seitenwand / Hinten Rechts / Kratzer

| 009 | Zierleiste Seitenwand / Hinten Rechts<br>Lackiert : Nein | Kratzer | Reparieren |

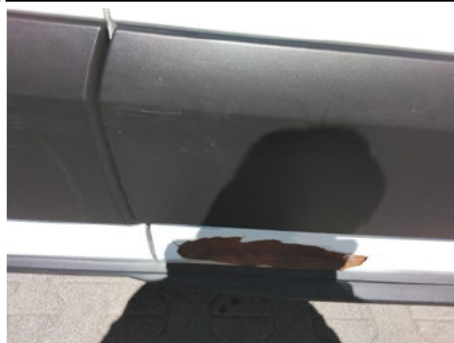
Türzierleiste / Rechts / Kratzer

| 010 | Türzierleiste / Rechts<br>Lackiert : Nein | Kratzer | Reparieren |

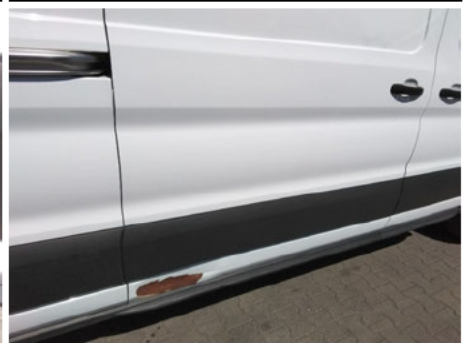
Tür / Hinten Rechts / Schlecht Repariert

| 011 | Tür / Hinten Rechts | Schlecht Repariert | Reparieren | |

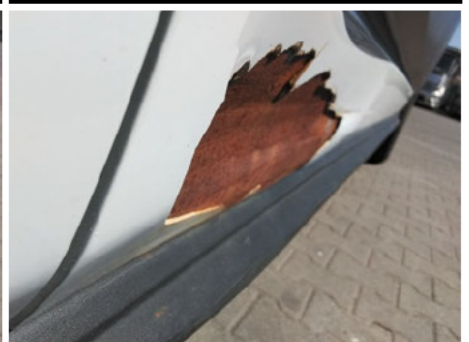
Tür / Hinten Rechts / Schlecht Repariert

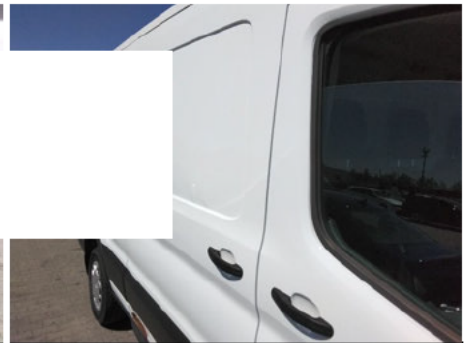
Tür / Hinten Rechts / Schlecht Repariert

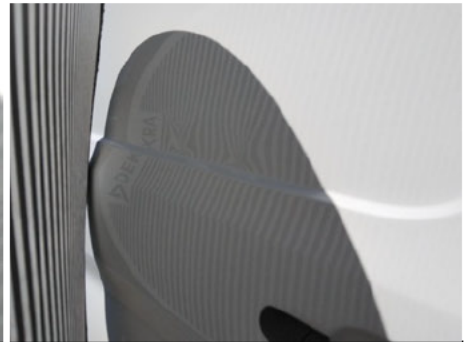
Tür / Hinten Rechts / Schlecht Repariert

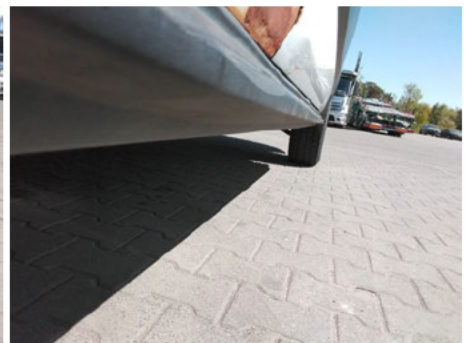
Schwellerverkleidung / Hinten Rechts / Kratzer

| 012 | Schwellerverkleidung / Hinten Rechts | Kratzer | Ersetzen | |

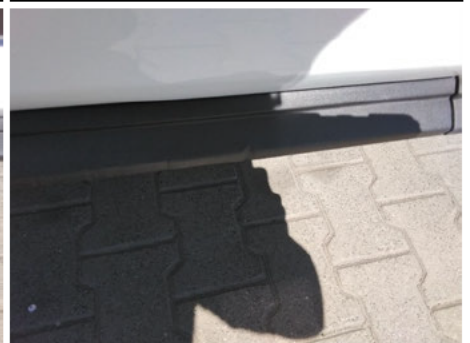
Schwellerverkleidung / Hinten Rechts / Kratzer

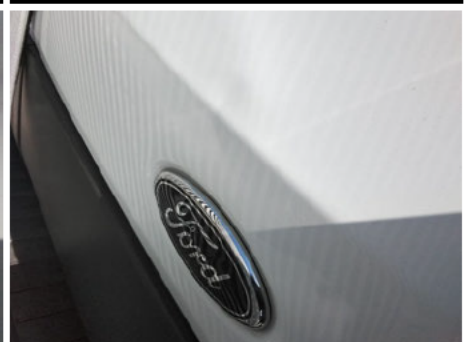
Heckklappe / Kofferraumtür / Hinten Rechts / Delle

| 013 | Heckklappe / Kofferraumtür / Hinten Rechts | Delle | Reparieren | |

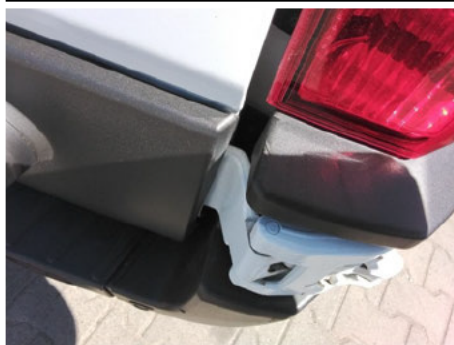
Stoßfänger / Hinten Rechts / Kratzer

017 Stoßfänger / Hinten Rechts  
Lackiert : Nein

Reparieren

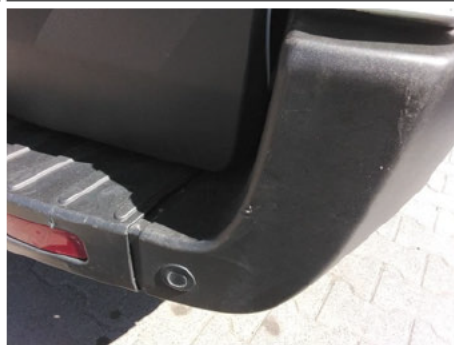
Stoßfänger / Hinten Rechts / Kratzer

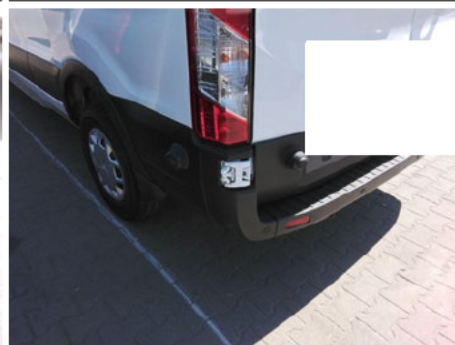
Stoßfänger / Hinten Links / Gebrochen

018 Stoßfänger / Hinten Links  
Lackiert : Nein

Ersetzen

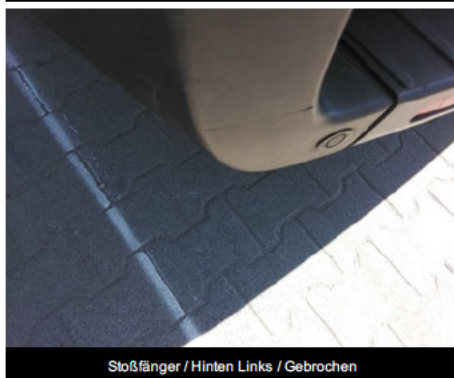
Stoßfänger / Hinten Links / Gebrochen

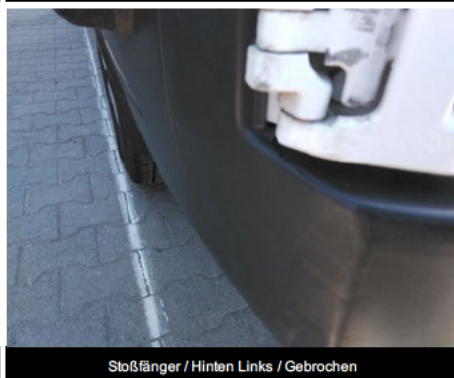
Stoßfänger / Hinten Links / Gebrochen

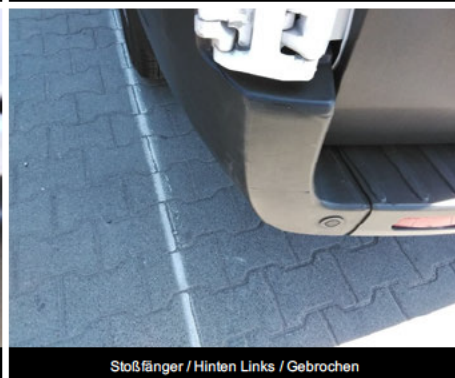
Stoßfänger / Hinten Links / Gebrochen

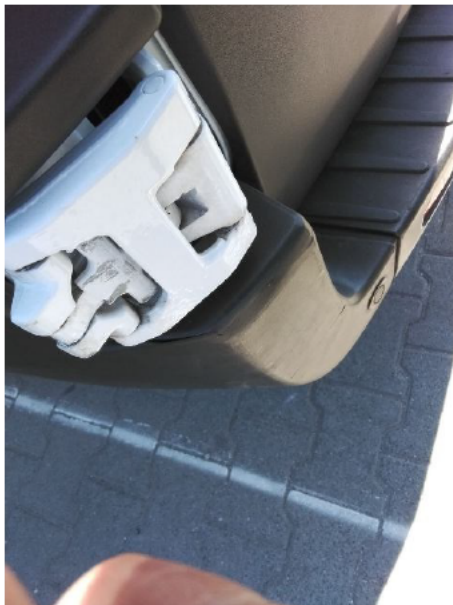
Stoßfänger / Hinten Links / Gebrochen

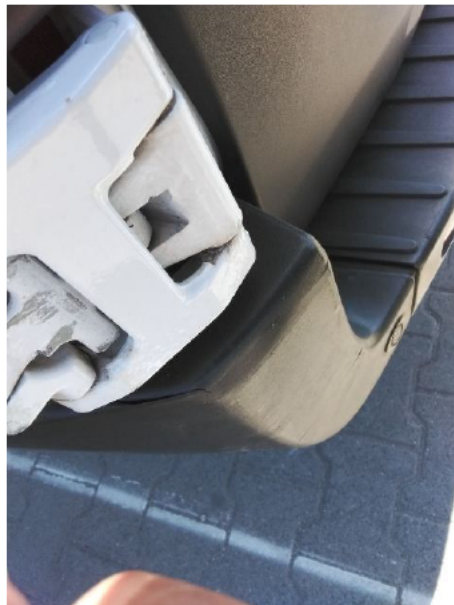
Stoßfänger / Hinten Links / Gebrochen

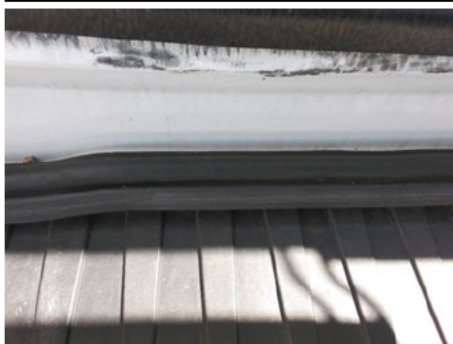
Türeinstieg / Hinten / Kratzer

Reparieren

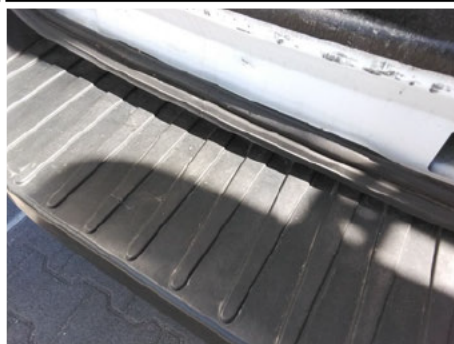
Türeinstieg / Hinten / Kratzer

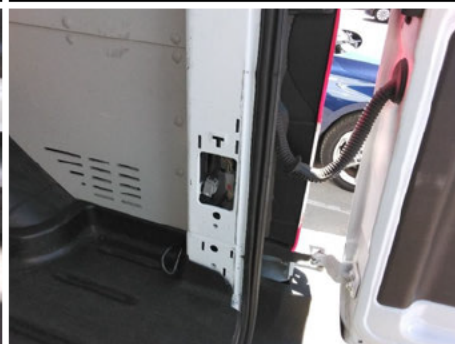
Türeinstieg / Hinten Rechts / Kratzer

Reparieren

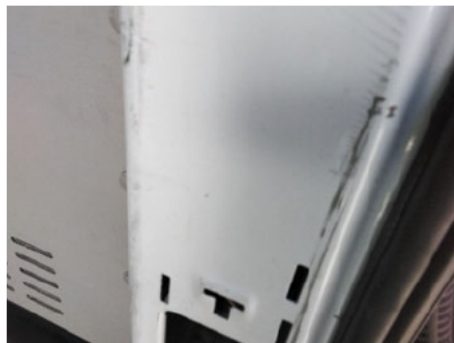
Türeinstieg / Hinten Rechts / Kratzer

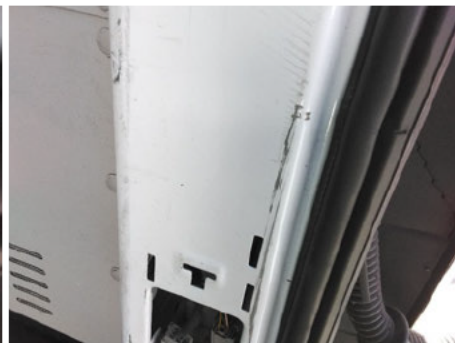
Türeinstieg / Hinten Rechts / Kratzer

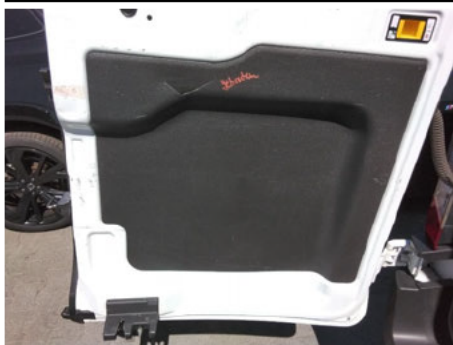
Innenverkleidung Laderaum / Hinten Links / Gebrochen

| 021 | Innenverkleidung Laderaum / Hinten Links | Gebrochen | Ersetzen | |

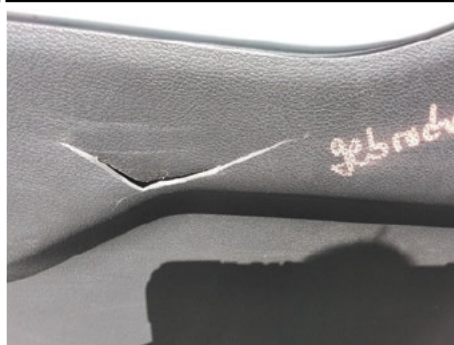
Innenverkleidung Laderaum / Hinten Links / Gebrochen

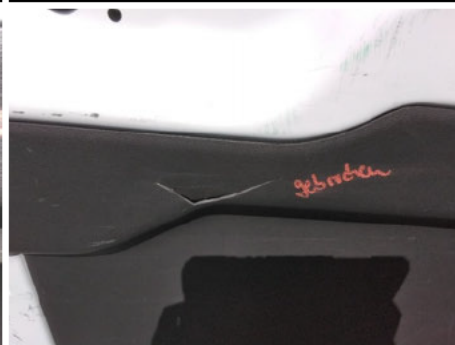
Innenverkleidung Laderaum / Hinten Links / Gebrochen

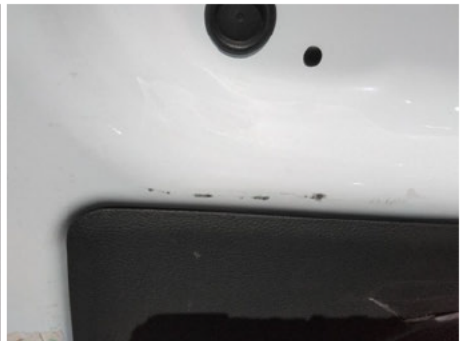
Heckklappe / Kofferraumtür / Innenraum Hinten Links / Delle

| 022 | Heckklappe / Kofferraumtür / Innenraum Hinten Links | Delle | Reparieren | |

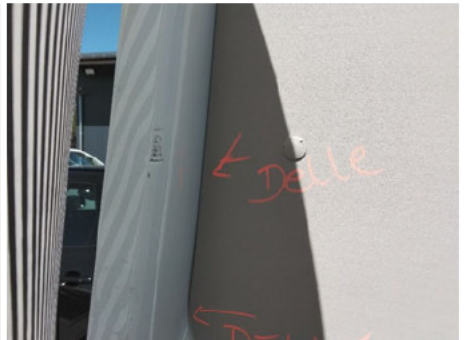
Heckklappe / Kofferraumtür / Innenraum Hinten Links / Delle

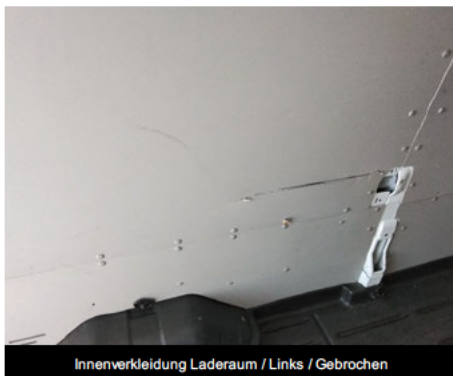
Innenverkleidung Laderaum / Links / Gebrochen

| 023 | Innenverkleidung Laderaum / Links | Gebrochen | Ersetzen | |

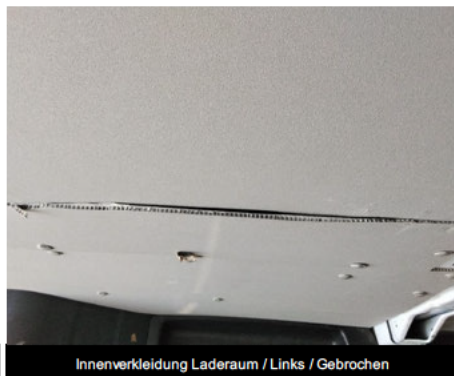
Innenverkleidung Laderaum / Links / Gebrochen

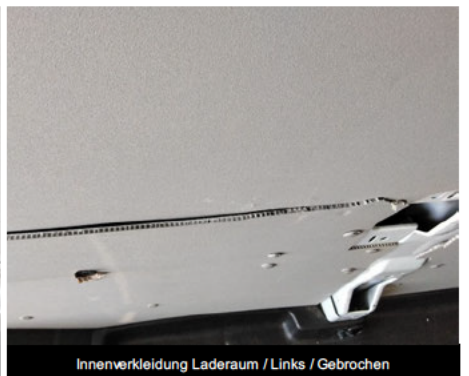
Innenverkleidung Laderaum / Links / Gebrochen

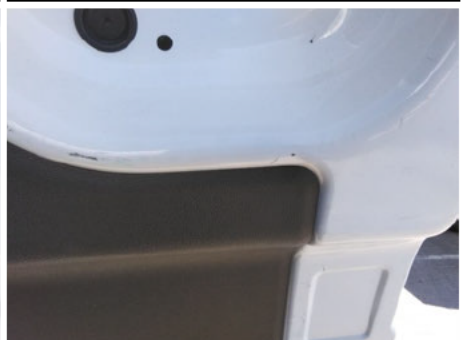
Heckklappe / Kofferraumtür / Innenraum Hinten Rechts / Delle

| 024 | Heckklappe / Kofferraumtür / Innenraum Hinten Rechts | Delle | Reparieren | |

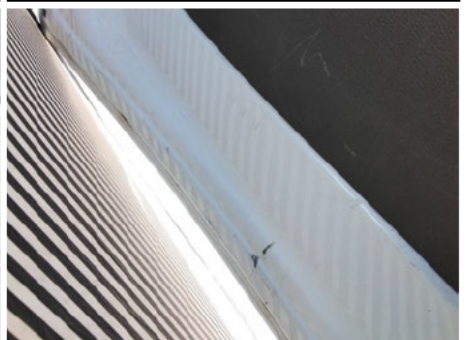
Heckklappe / Kofferraumtür / Innenraum Hinten Rechts / Delle

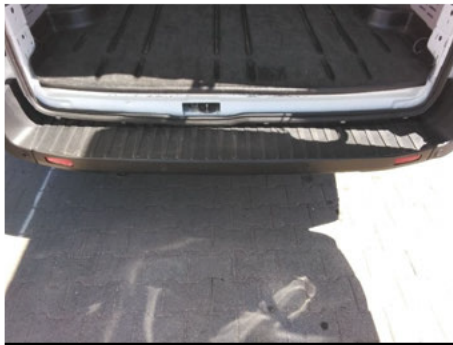
Stoßfänger / Hinten / Kratzer

| 025 | Stoßfänger / Hinten | Kratzer | Ersetzen | |

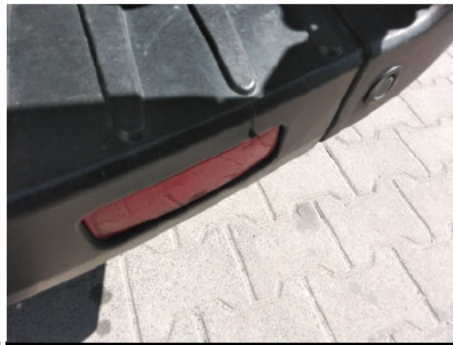
Stoßfänger / Hinten / Kratzer

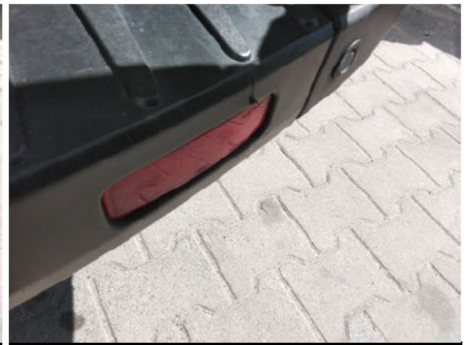
Stoßfänger / Hinten / Kratzer

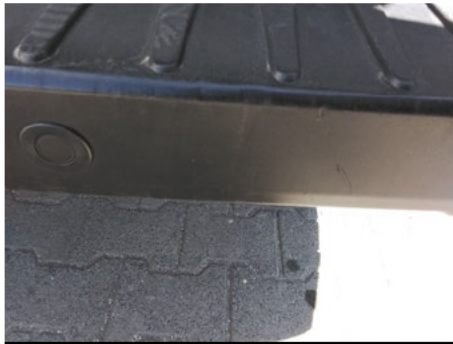
Stoßfänger / Hinten / Kratzer

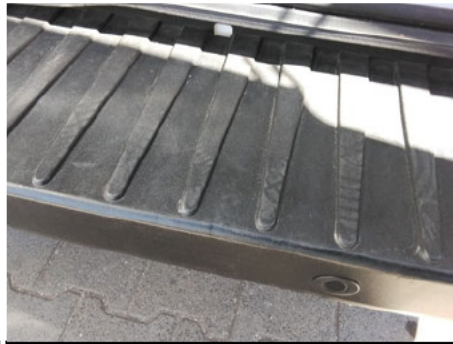
Stoßfänger / Hinten / Kratzer

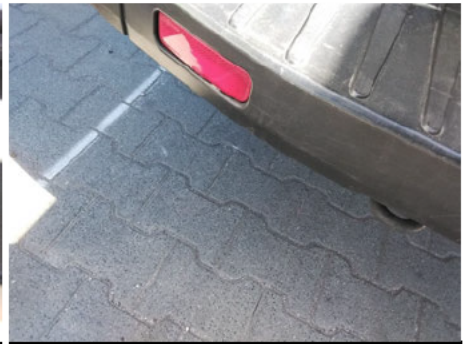
Stoßfänger / Hinten / Kratzer

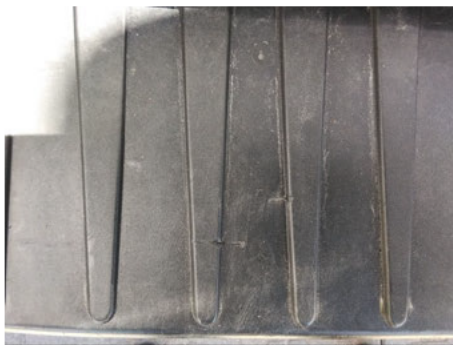
Stoßfänger / Hinten / Kratzer

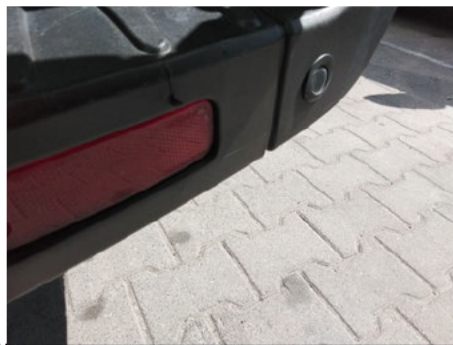
Stoßfänger / Hinten / Kratzer

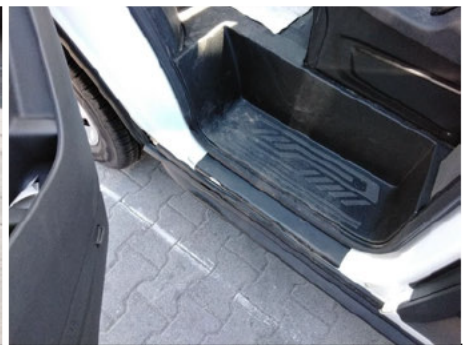
Türeinstieg / Vorne Links / Kratzer

| 026 | Türeinstieg / Vorne Links | Kratzer | Reparieren |

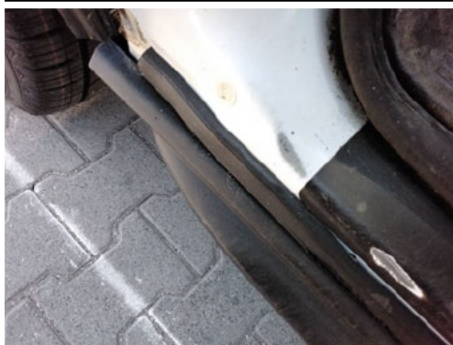
Türeinstieg / Vorne Links / Kratzer

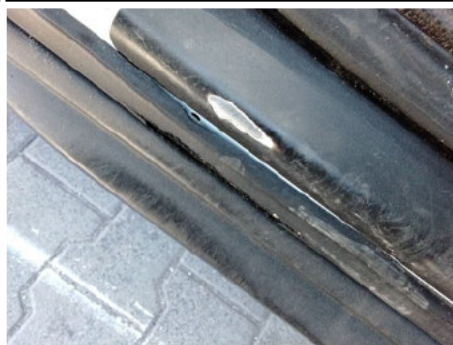
Türeinstieg / Vorne Links / Kratzer

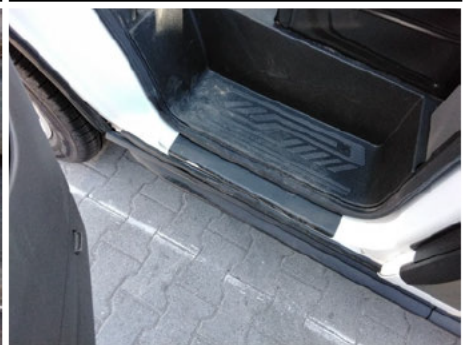
Zierfolie Türrahmen / Vorne Links / Gebrochen

| 027 | Zierfolie Türrahmen / Vorne Links | Gebrochen | Ersetzen |

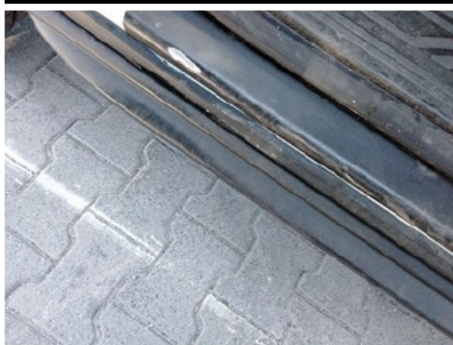
Zierfolie Türrahmen / Vorne Links / Gebrochen
