TMBJW9NP5N7010468

## Zustandsbericht

Inspection date: 15 Jun 2026  
**Protocol number: 45957674**  
Delivery date: 15 Jun 2026

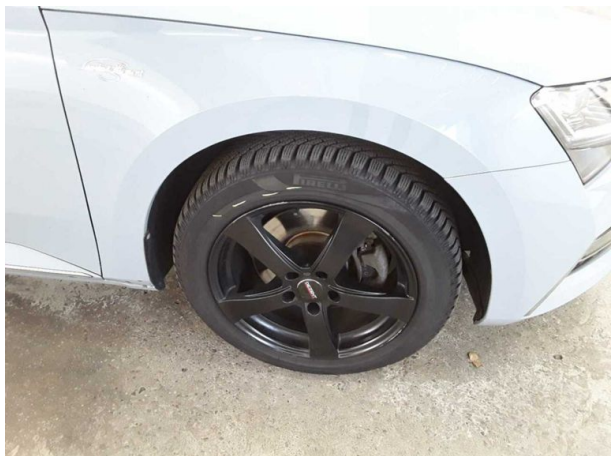
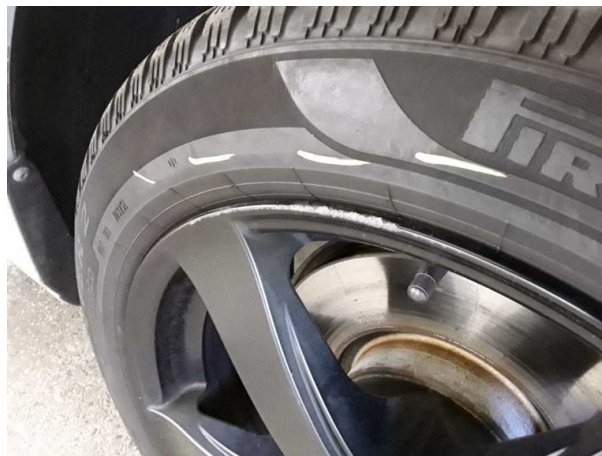
| No. | Component group | Description |
|---|---|---|
| 1 | Wheel / tyres | Alloy rim - front right side - Scratched - No deduction |

**Damage #1:** Wheel / tyres: Alloy rim - front right side - Scratched - No deduction

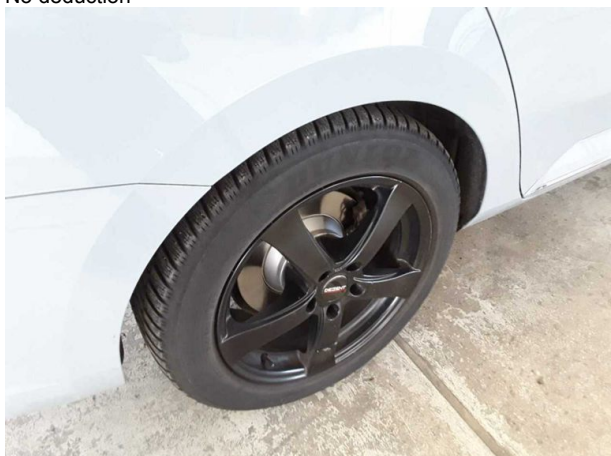
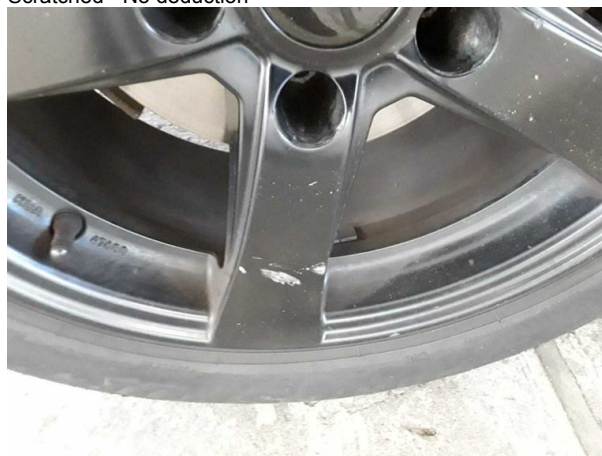
| No. | Component group | Description |
|---|---|---|
| 2 | Wheel / tyres | Alloy rim - rear right side - Scratched - No deduction |

**Damage #2:** Wheel / tyres: Alloy rim - rear right side - Scratched - No deduction

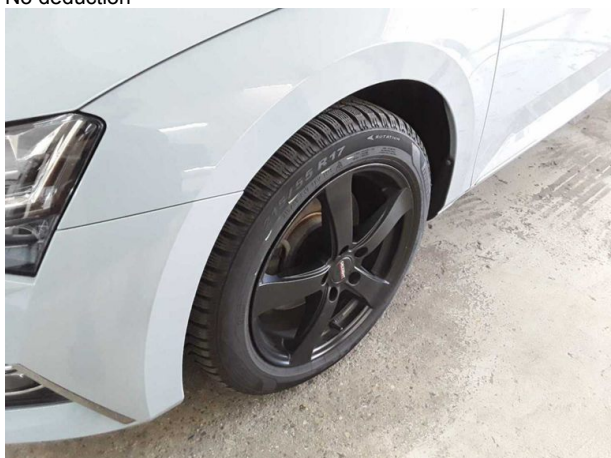
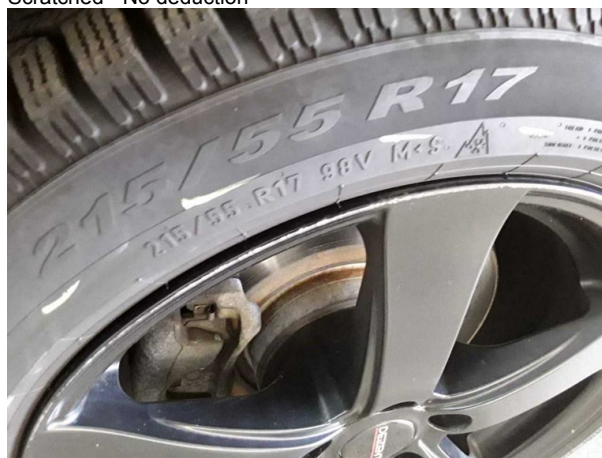
| No. | Component group | Description |
|---|---|---|
| 3 | Wheel / tyres | Alloy rim - front left side - Scratched - No deduction |

**Damage #3:** Wheel / tyres: Alloy rim - front left side - Scratched - No deduction

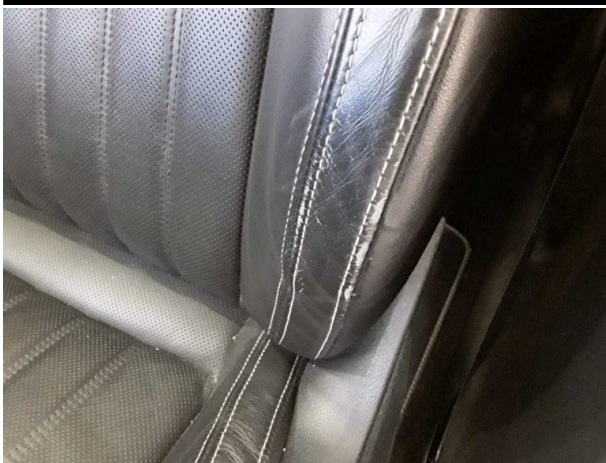
| No. | Component group | Description |
|---|---|---|
| 4 | Seat - front | Seat cover - left side - Porous / cracked - Loss in value |

**Damage #4:** Seat - front: Seat cover - left side - Porous / cracked - Loss in value

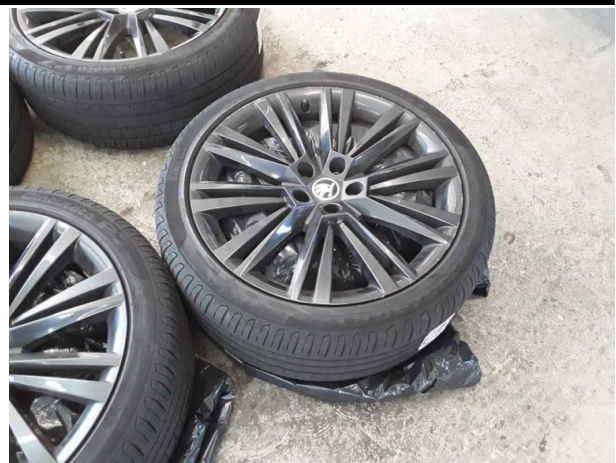
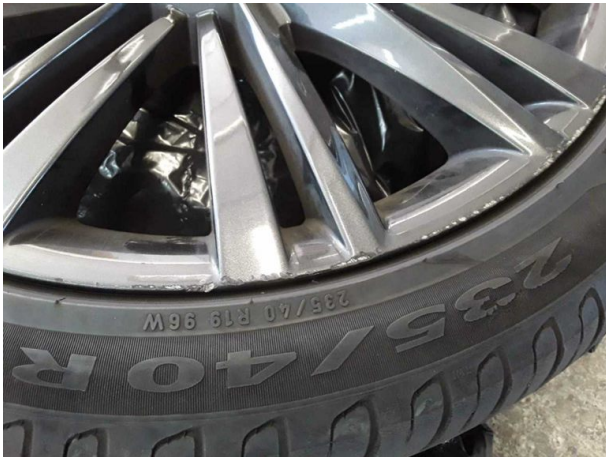
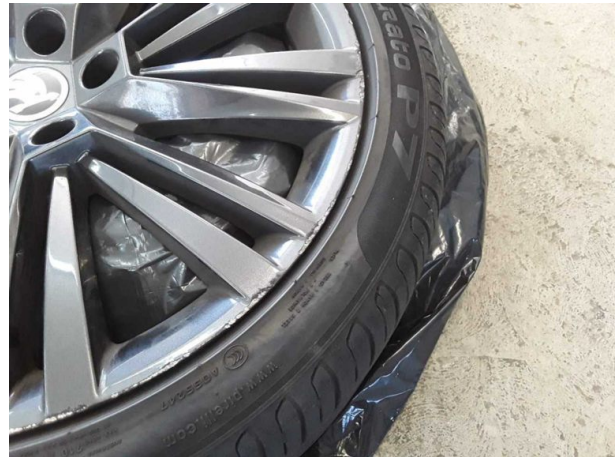
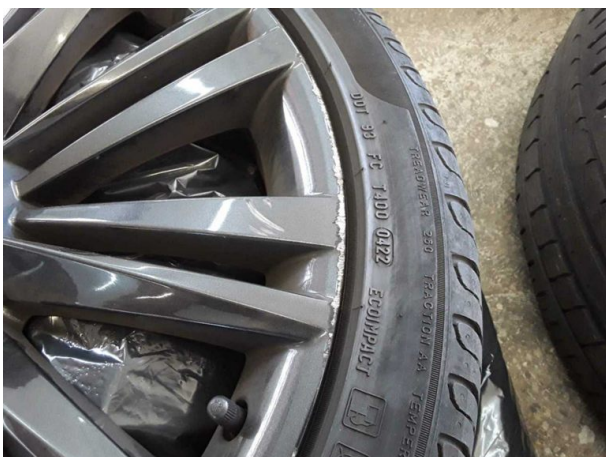
| No. | Component group | Description |
|---|---|---|
| 5 | 2nd wheel set | 1 alloy rim - Scratched - Loss in value |

**Damage #5:** 2nd wheel set: 1 alloy rim - Scratched - Loss in value

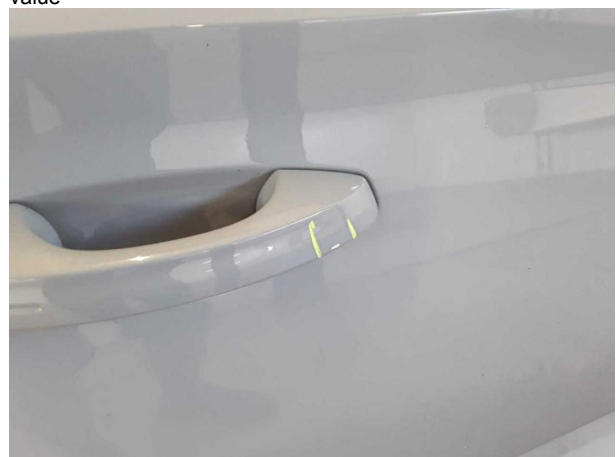
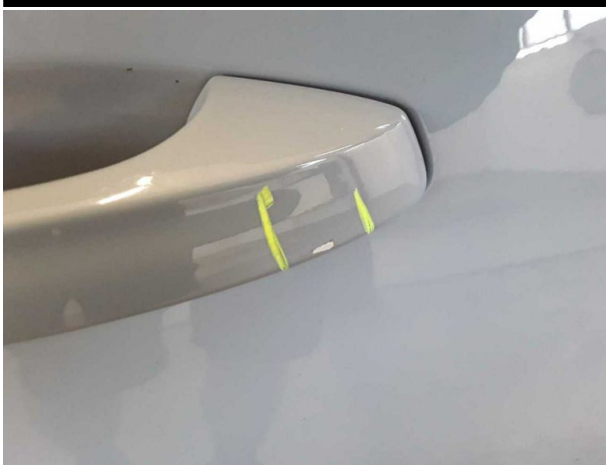
| No. | Component group | Description |
|---|---|---|
| 6 | Door - front right side | Door handle - outside - Scratched - Smart repair |

**Damage #6:** Door - front right side: Door handle - outside - Scratched - Smart repair

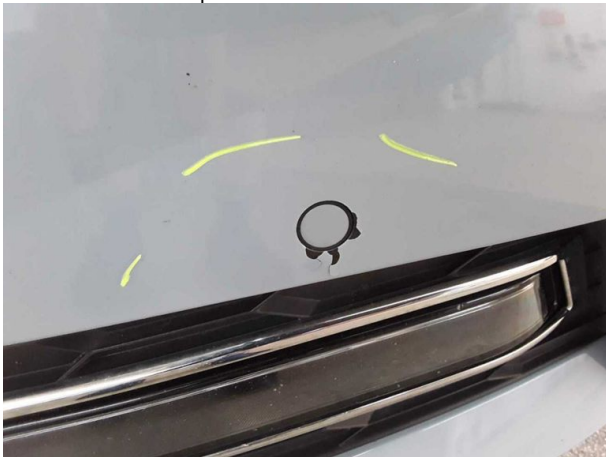
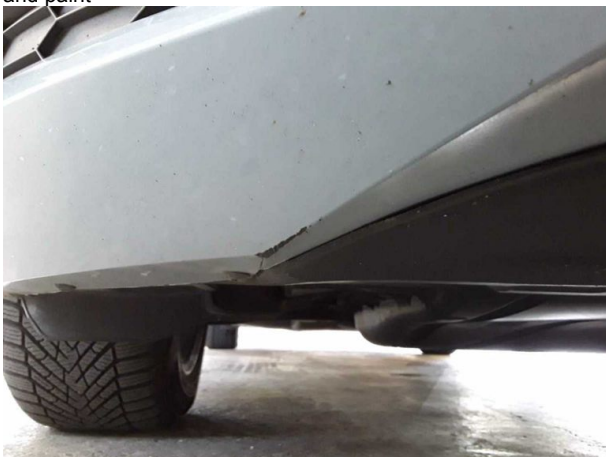
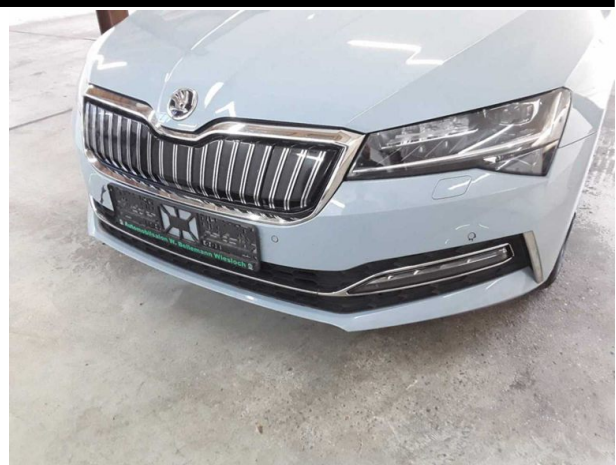
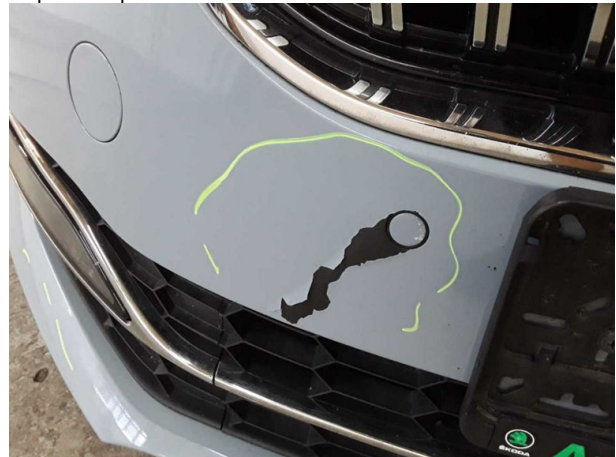
| No. | Component group | Description |
|---|---|---|
| 7 | Front bumper | Front bumper - Paint defect - Repair and paint |

**Damage #7:** Front bumper: Front bumper - Paint defect - Repair and paint

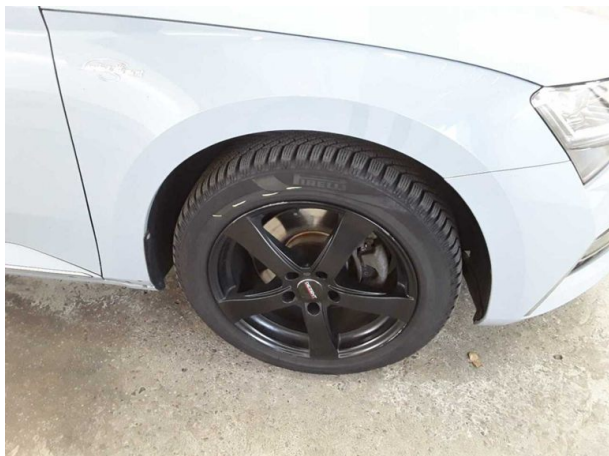
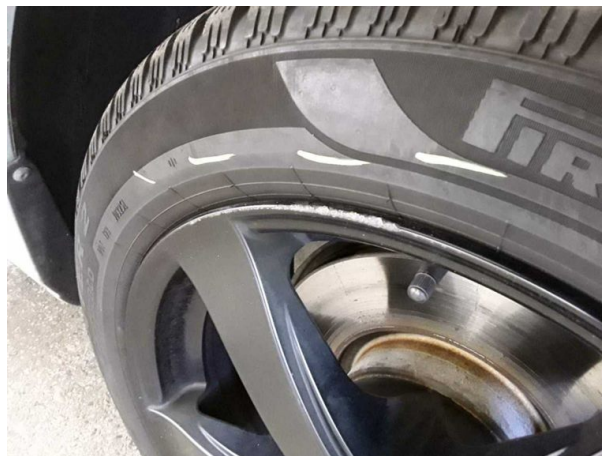
| Nr. | Bauteilgruppe | Beschreibung |
|---|---|---|
| 1 | Rad/Reifen | Leichtmetallfelge vorn rechts - verkratzt / verschürft - kein Abzug |

**Beschädigung #1:** Rad/Reifen: Leichtmetallfelge vorn rechts - verkratzt / verschürft - kein Abzug

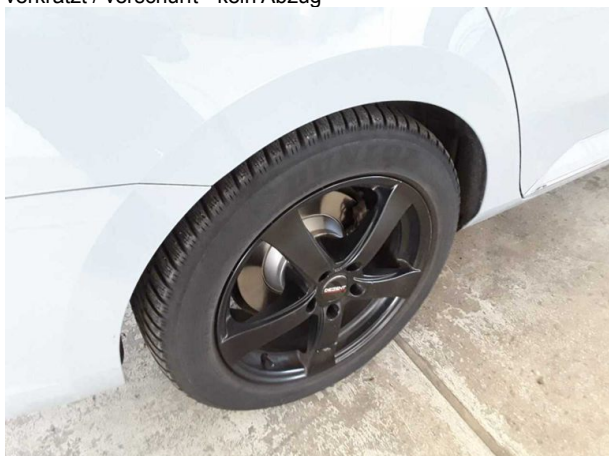
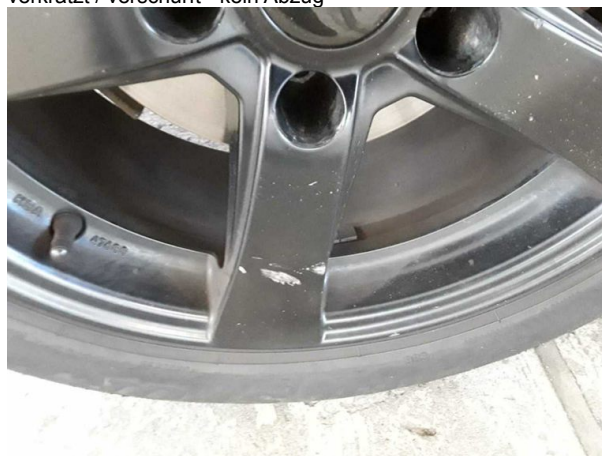
| Nr. | Bauteilgruppe | Beschreibung |
|---|---|---|
| 2 | Rad/Reifen | Leichtmetallfelge hinten rechts - verkratzt / verschürft - kein Abzug |

**Beschädigung #2:** Rad/Reifen: Leichtmetallfelge hinten rechts - verkratzt / verschürft - kein Abzug

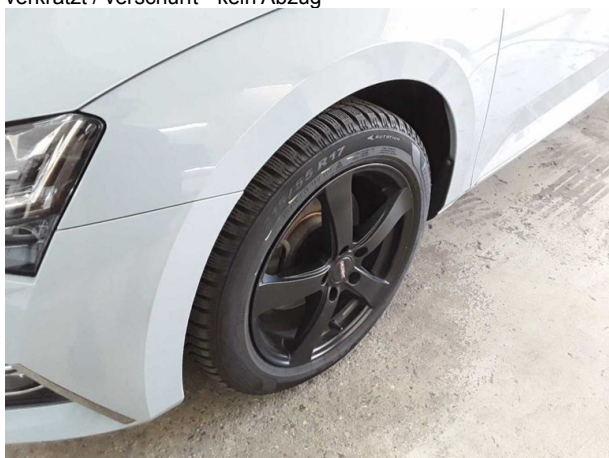
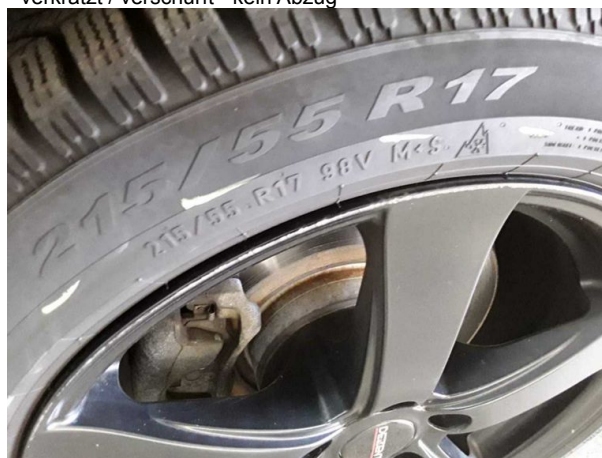
| Nr. | Bauteilgruppe | Beschreibung |
|---|---|---|
| 3 | Rad/Reifen | Leichtmetallfelge vorn links - verkratzt / verschürft - kein Abzug |

**Beschädigung #3:** Rad/Reifen: Leichtmetallfelge vorn links - verkratzt / verschürft - kein Abzug

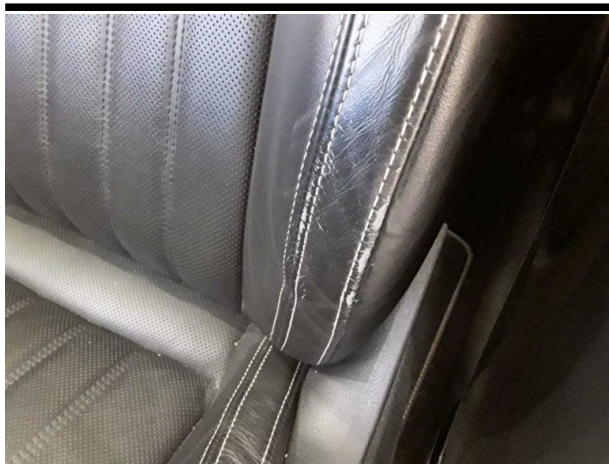
| Nr. | Bauteilgruppe | Beschreibung |
|---|---|---|
| 4 | Sitz vorn | Sitzbezug links - porös / rissig - Wertminderung |

**Beschädigung #4:** Sitz vorn: Sitzbezug links - porös / rissig - Wertminderung

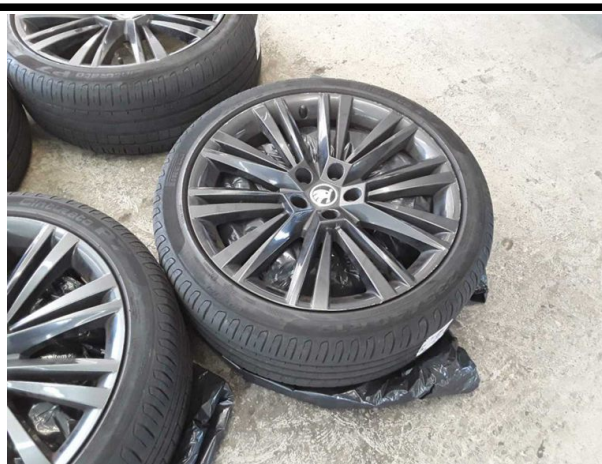
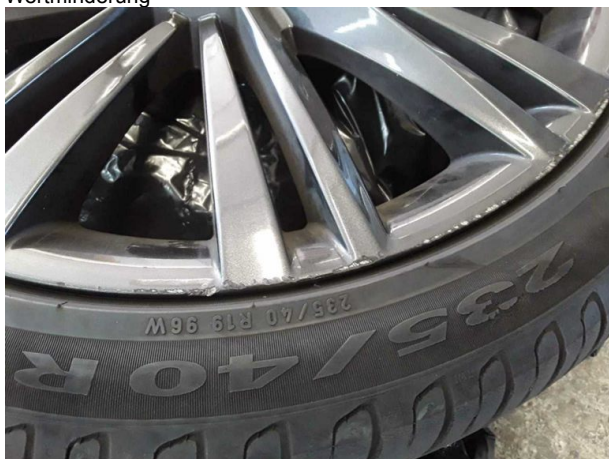
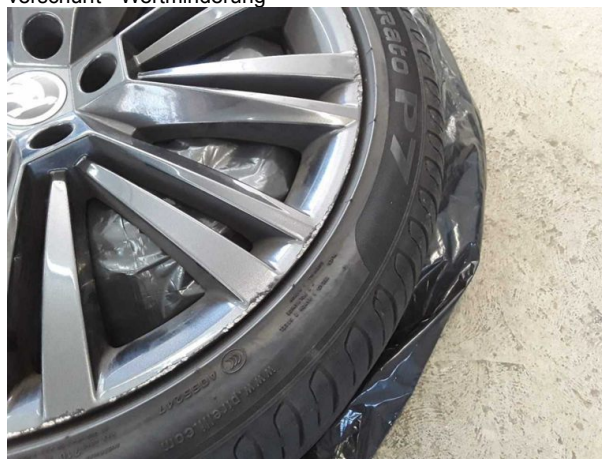
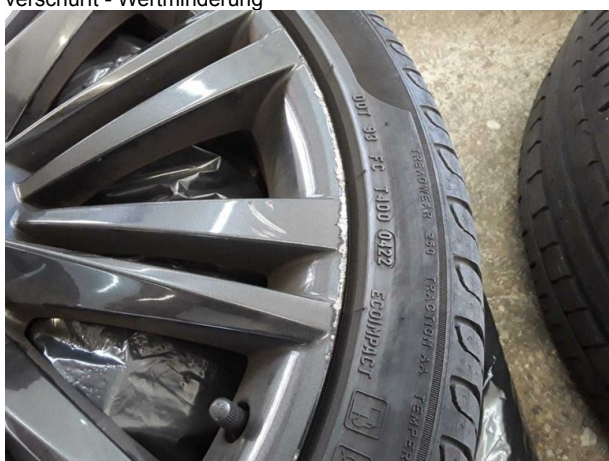
| Nr. | Bauteilgruppe | Beschreibung |
|---|---|---|
| 5 | 2.Radsatz | 1 Leichtmetallfelge - verkratzt / verschürft - Wertminderung |

**Beschädigung #5:** 2.Radsatz: 1 Leichtmetallfelge - verkratzt / verschürft - Wertminderung

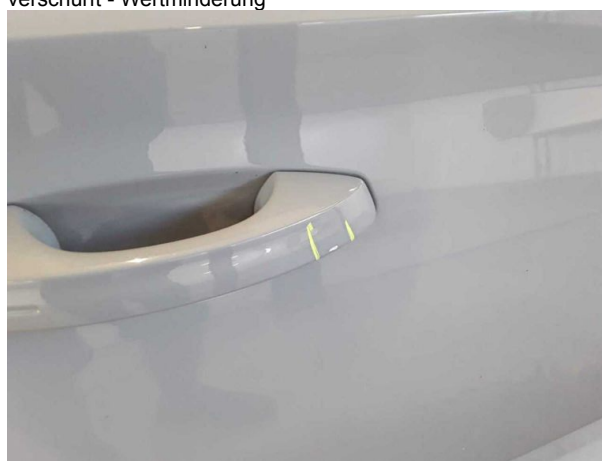
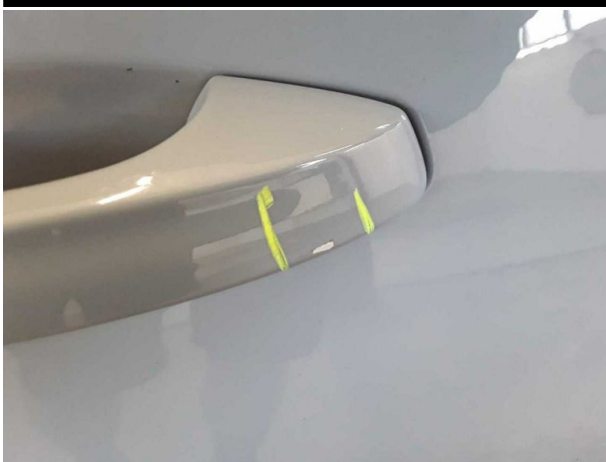
| Nr. | Bauteilgruppe | Beschreibung |
|---|---|---|
| 6 | Tür vorn rechts | Griff außen - verkratzt / verschürft - Smart Repair |

**Beschädigung #6:** Tür vorn rechts: Griff außen - verkratzt / verschürft - Smart Repair

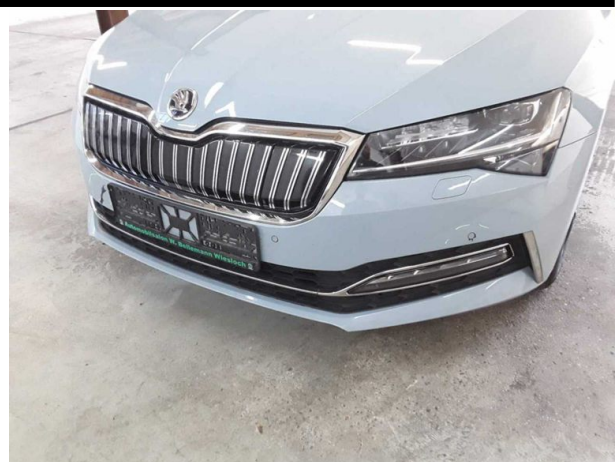
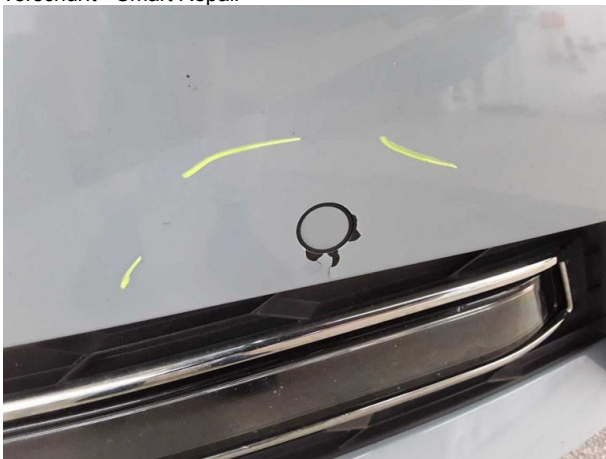
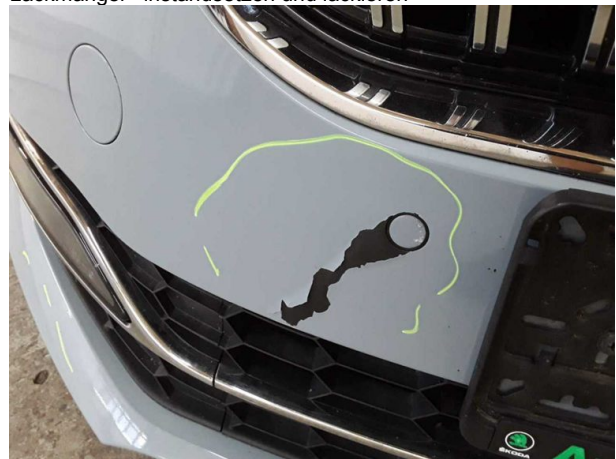
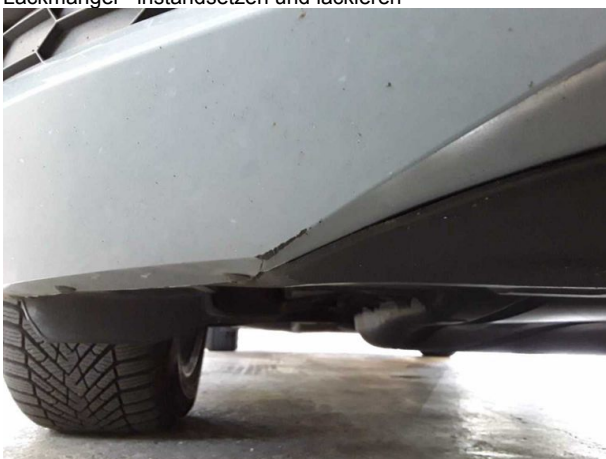
| Nr. | Bauteilgruppe | Beschreibung |
|---|---|---|
| 7 | Stoßfänger vorn | Stoßfänger vorn - Lackmangel - instandsetzen und lackieren |

**Beschädigung #7:** Stossfänger vorn: Stossfänger vorn - Lackmangel - instandsetzen und lackieren
