Jeep

COMPASS 1.6 130CV

TELAIO: ZACNJECS8PPS39729

Importo di riparazione stimato

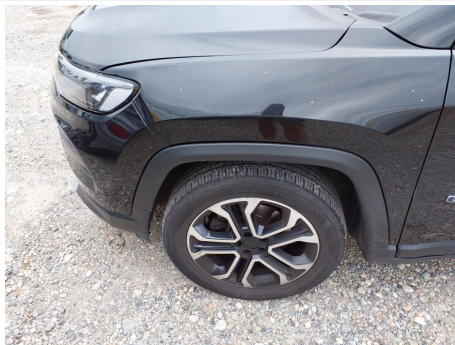
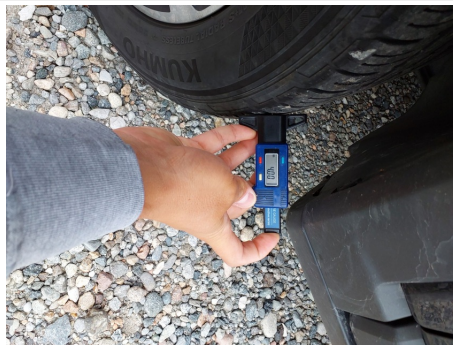
Set pneumatici principale / Anteriore Sinistro

| Anteriore Sinistro | KUMHO | 225 / 55 / 18 / Estivo | 4 mm |

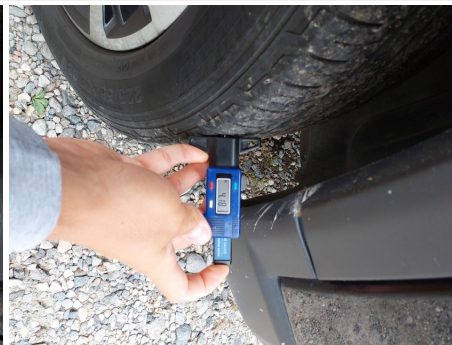
Set pneumatici principale / Anteriore Destro

| Anteriore Destro | KUMHO | 225 / 55 / 18 / Estivo | 4.1 mm |

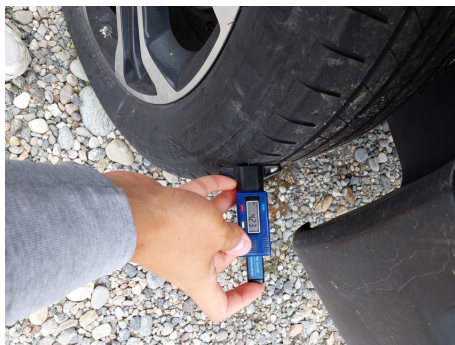
Set pneumatici principale / Posteriore Sinistro

| Posteriore Sinistro | BRIDGESTONE | 225 / 55 / 18 / Estivo | 4.2 mm |

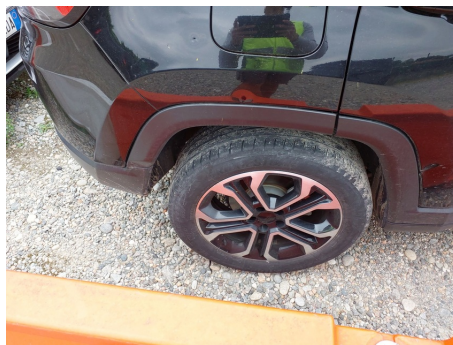
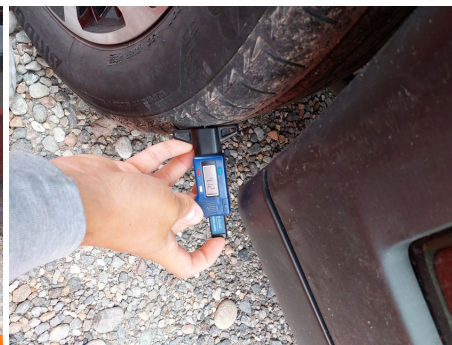
Set pneumatici principale / Posteriore Destro

| Posteriore Destro | BRIDGESTONE | 225 / 55 / 18 / Estivo | 4.1 mm |

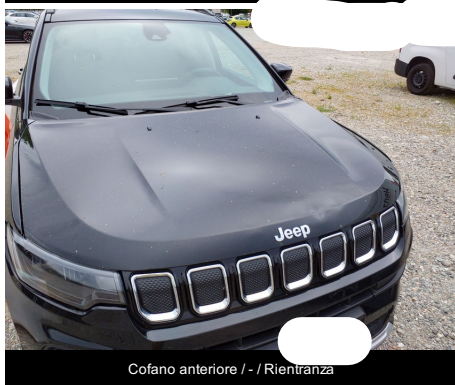
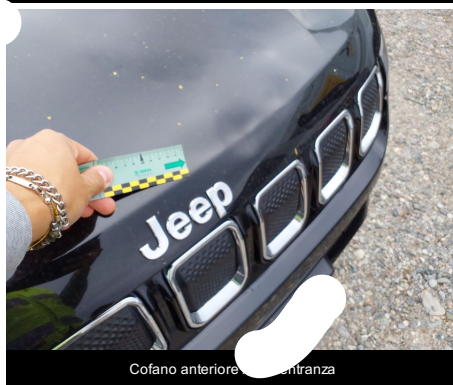
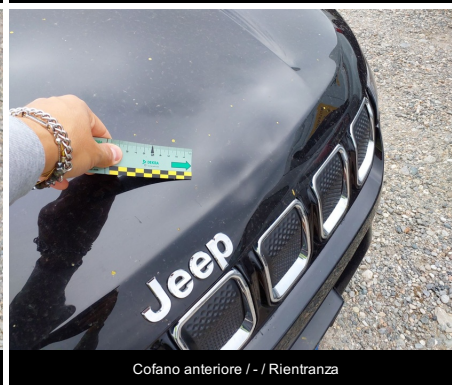
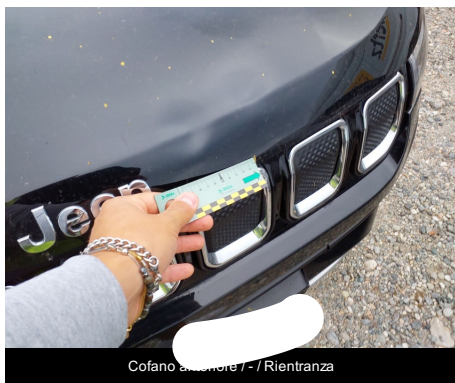
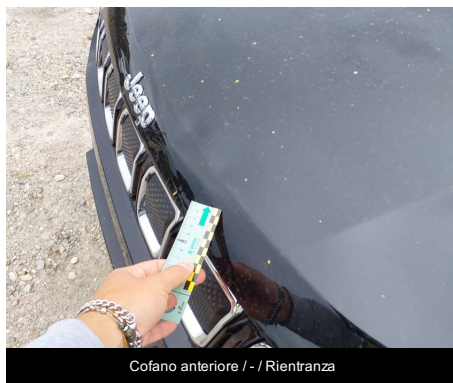
Cofano anteriore / - / Rientranza

| # | Elemento | Danno | Operazione | importo netto |
|---|---|---|---|---|
| 001 | Cofoano anteriore / - | Rientranza | Riparazione | |

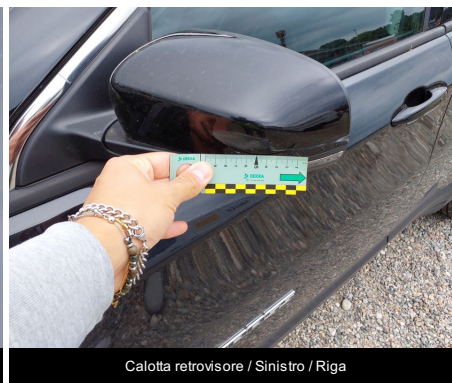
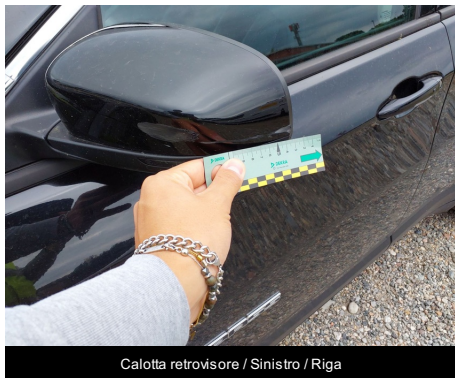
Calotta retrovisore / Sinistro / Riga

| # | Elemento | Danno | Operazione | importo netto |
|---|---|---|---|---|
| 002 | Calotta retrovisore / Sinistro | Riga | Sostituzione | |

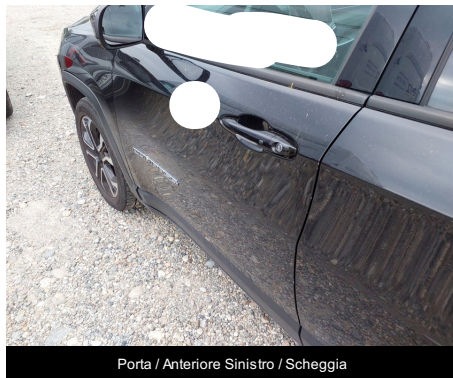
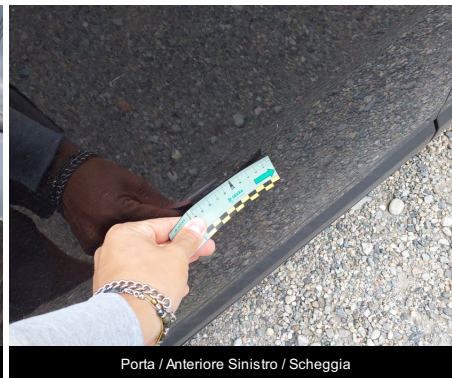
Porta / Anteriore Sinistro / Scheggia

| 003 | Porta / Anteriore Sinistro | | Scheggia | Smart repair |

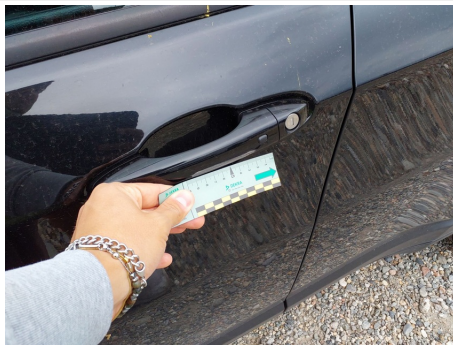
Maniglia esterna porta / Anteriore Sinistro / Riga

| 004 | Maniglia esterna porta / Anteriore Sinistro | | Riga | Riparazione |

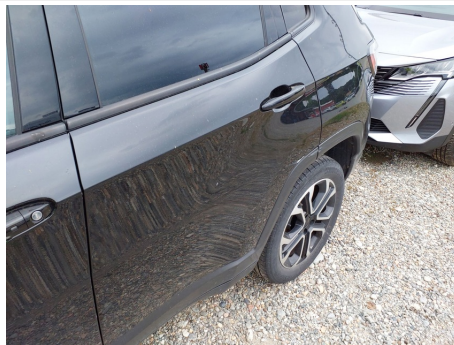
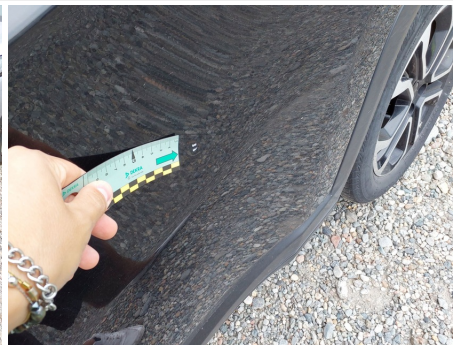
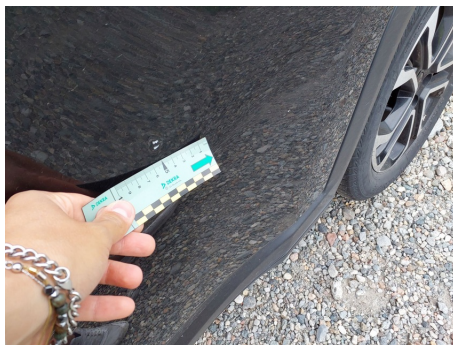
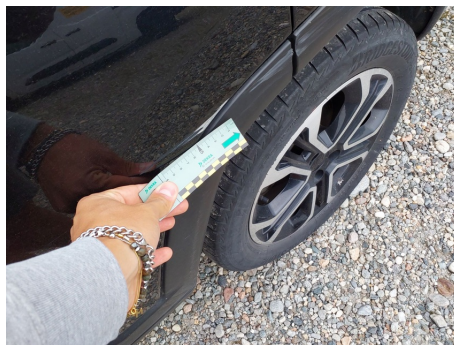
Porta / Posteriore Sinistro / Ammaccato vernice incisa

| 005 | Porta / Posteriore Sinistro | | Ammaccato vernice incisa | Riparazione |

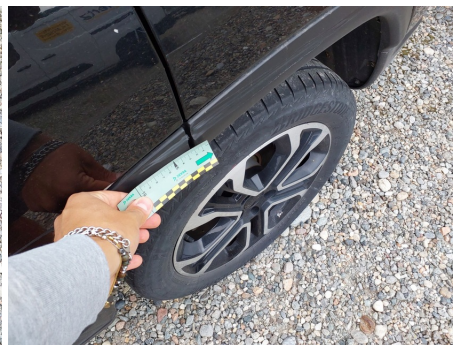
Modanatura porta / Posteriore Sinistro / Riga

| 006 | Modanatura porta / Posteriore Sinistro | | Riga | Sostituzione |

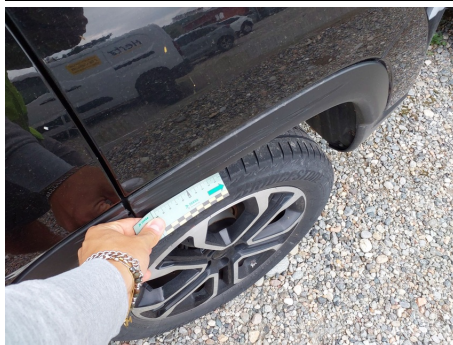
Modanatura parafrango / Posteriore Sinistro / Riga

| 007 | Modanatura parafrangente / Posteriore Sinistro | | Riga | Sostituzione |

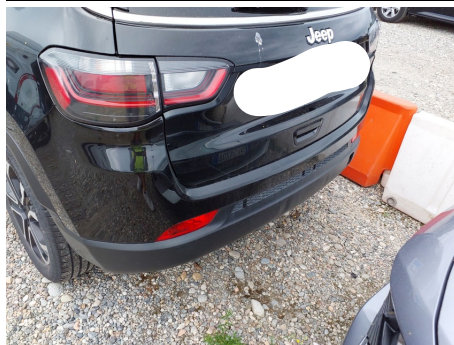
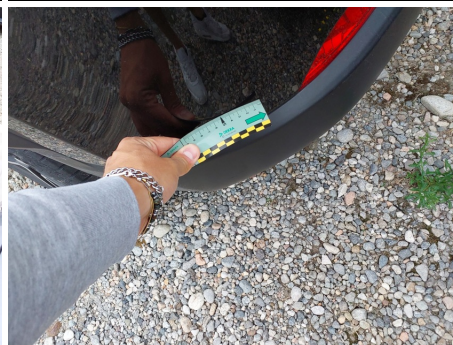
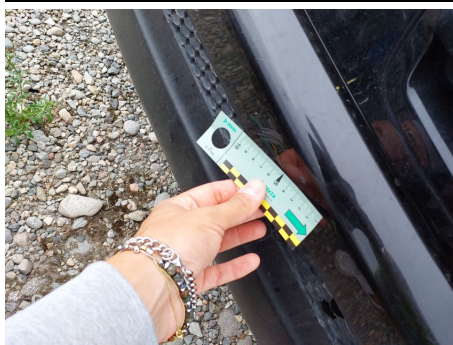
Paraurti / Posteriore / Riga

| 008 | Paraurti / Posteriore | | Riga | Riparazione |

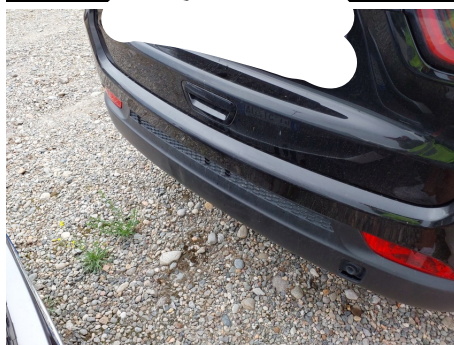
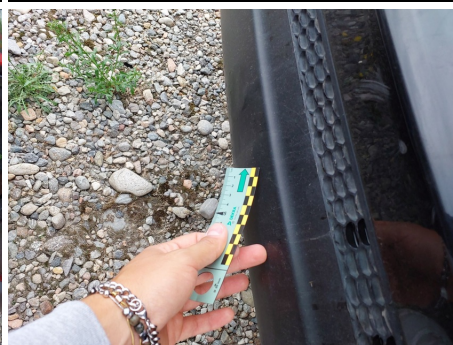
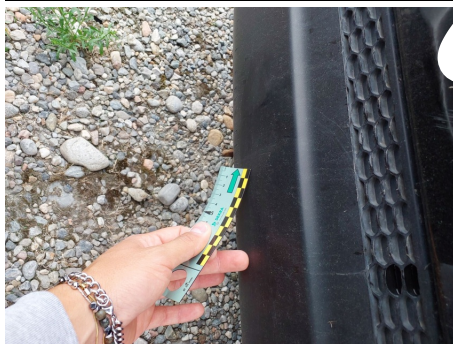
Parte inferiore paraurti / Posteriore / Rientranza

| 009 | Parte inferiore paraurti / Posteriore | | Rientranza | Sostituzione |

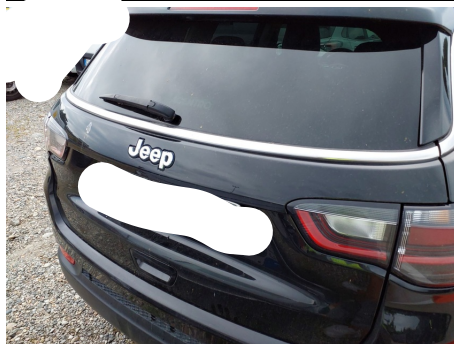
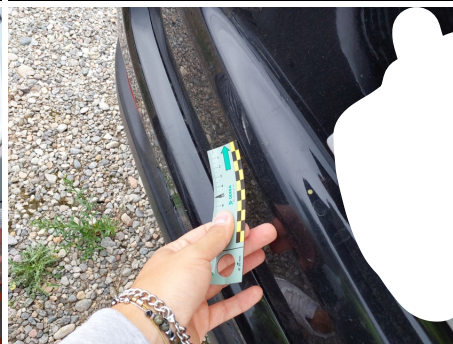
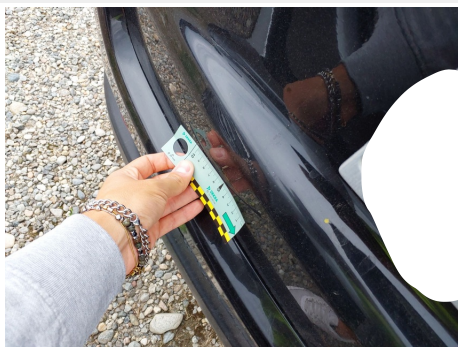
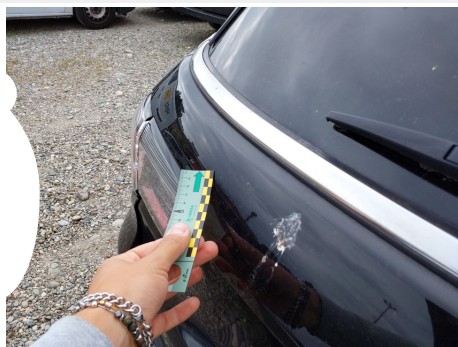
Portello / - / Rientranza

| 010 | Portello / - | | Rientranza | Riparazione |

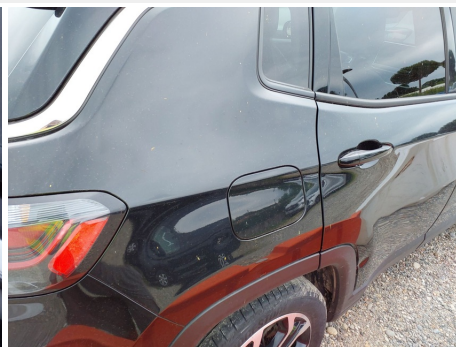
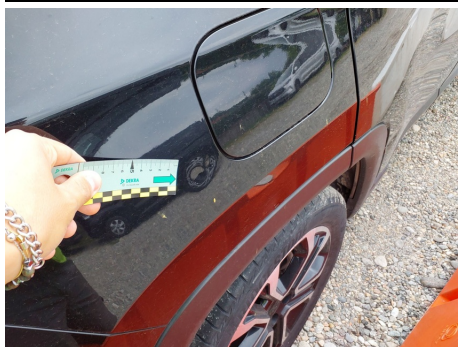
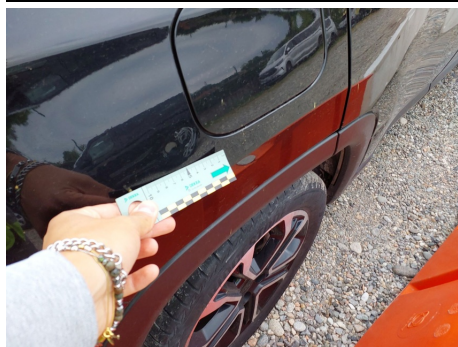
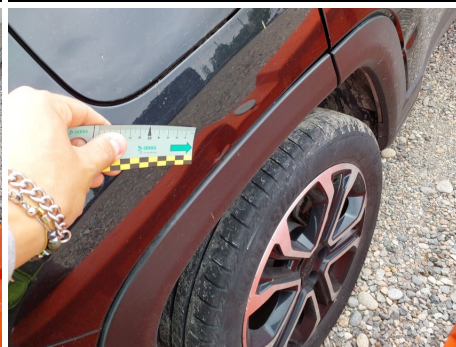
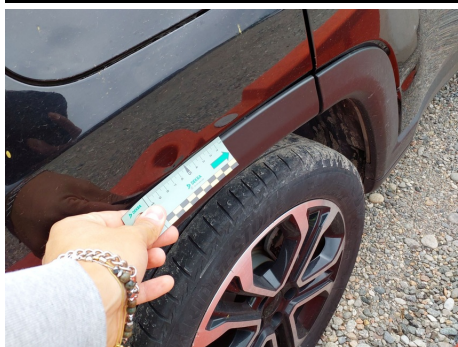
Parafango / Posteriore Destro / Ammaccato vernice incisa

| 011 | Parafango / Posteriore Destro | | Ammaccato vernice incisa | Riparazione |

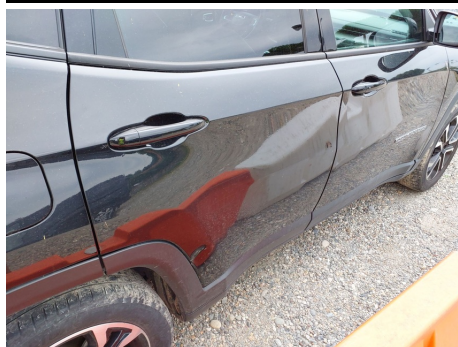
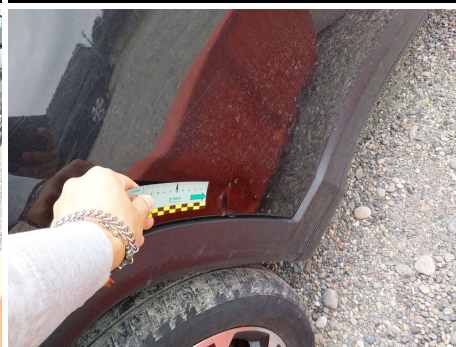
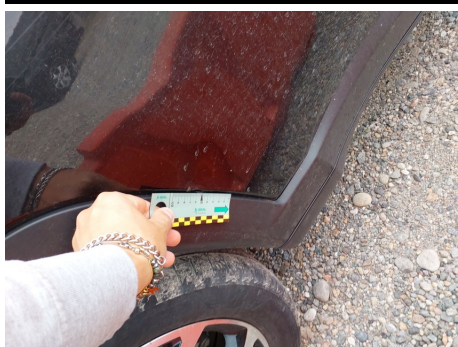
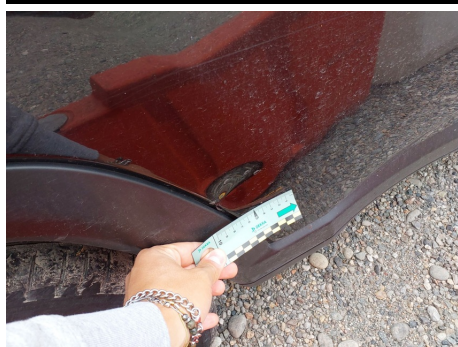
Porta / Posteriore Destro / Ammaccato vernice incisa

| 012 | Porta / Posteriore Destro | | Ammaccato vernice incisa | Riparazione |

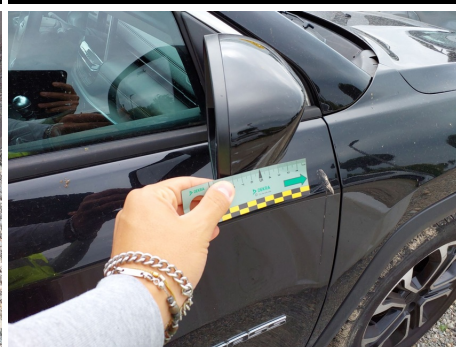
Calotta retrovisore / Destro / Riga

| 013 | Calotta retrovisore / Destro | | Riga | Smart repair |

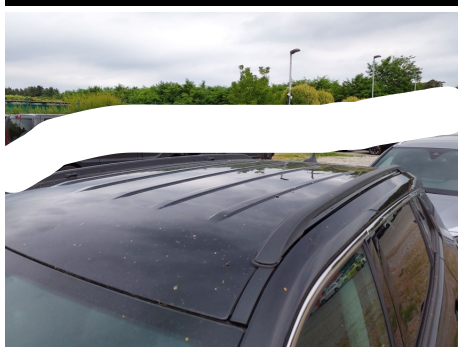
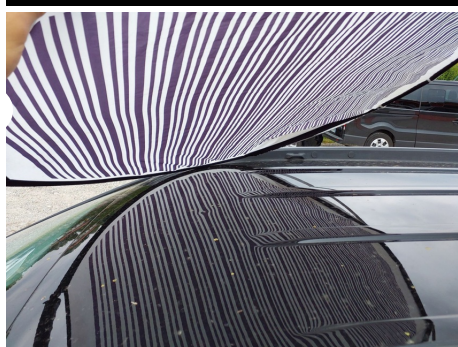
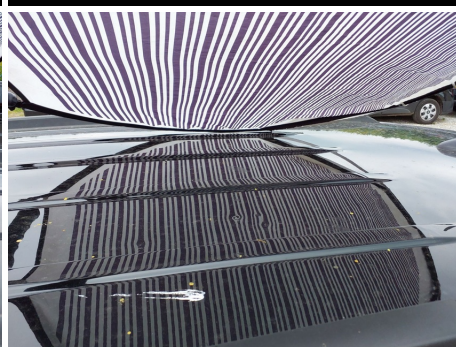
Tetto / - / Rientranza

| 014 | Tetto / - | | Rientranza | Riparazione |
