**VXEVEEHZ7NZ033912**

## Zustandsbericht

**TÜV SÜD Auto Partner GmbH**  
Gutenbergstraße 13  
70771 Leinfelden-Echterdingen

Besichtigungsdatum: 29.05.2026  
**Protokollnummer: 45721151**  
Erstellt durch: Paula Kube  
Besichtigt durch: Baumgartner

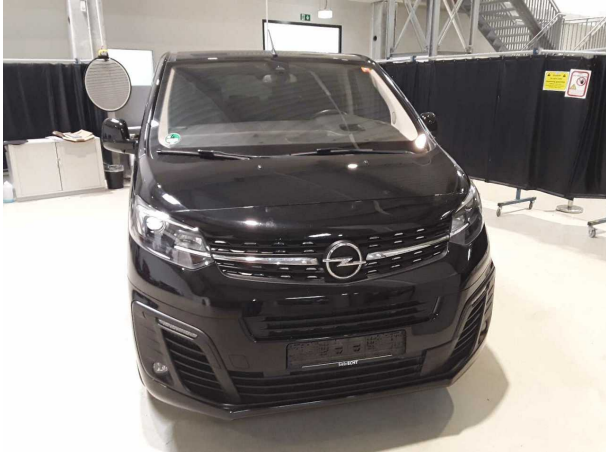
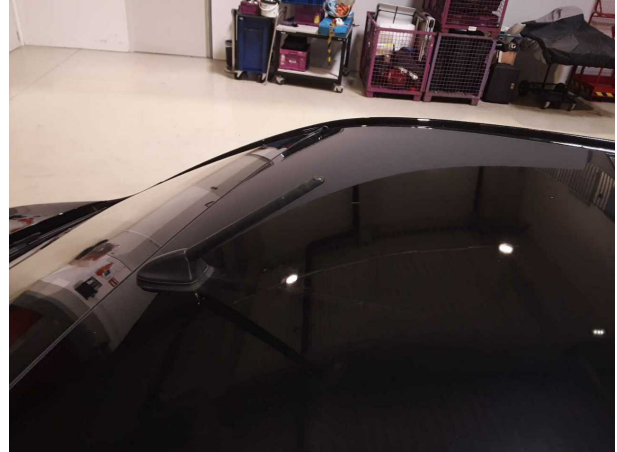
**Beschädigung #1:** Fahrzeugdach: Antennenstab - Marderschaden - erneuern

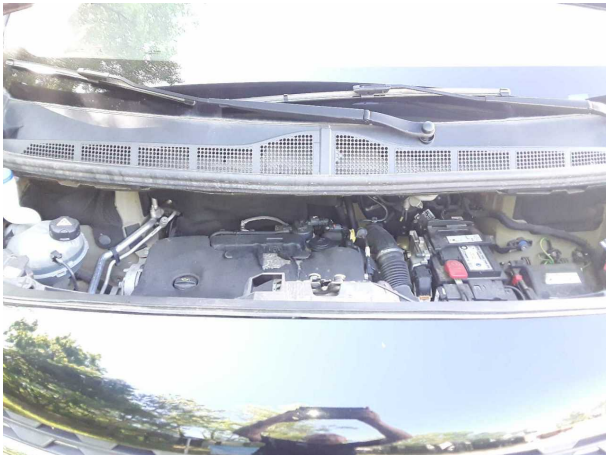
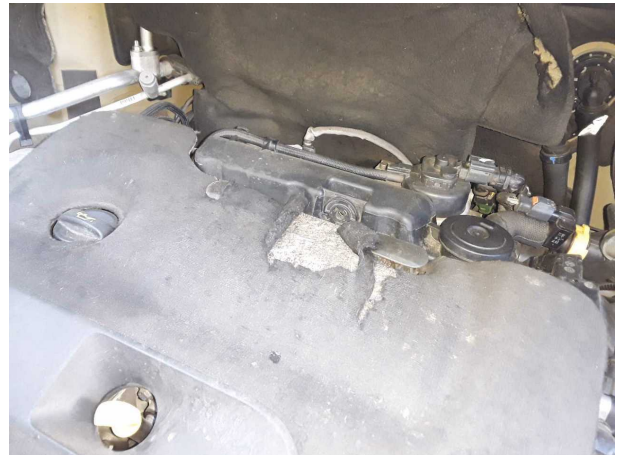
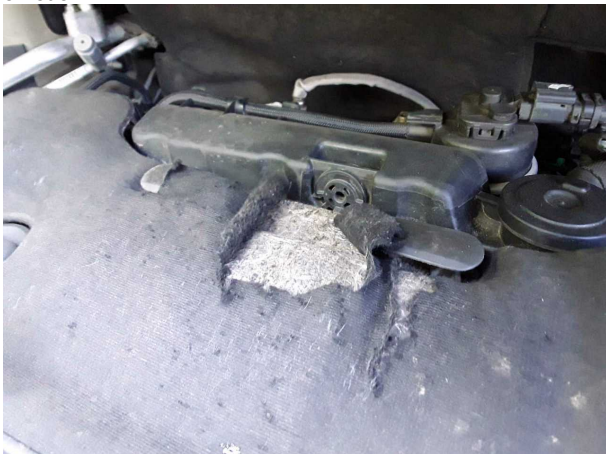
**Beschädigung #2:** Motor: Motorabdeckung - Marderschaden - erneuern

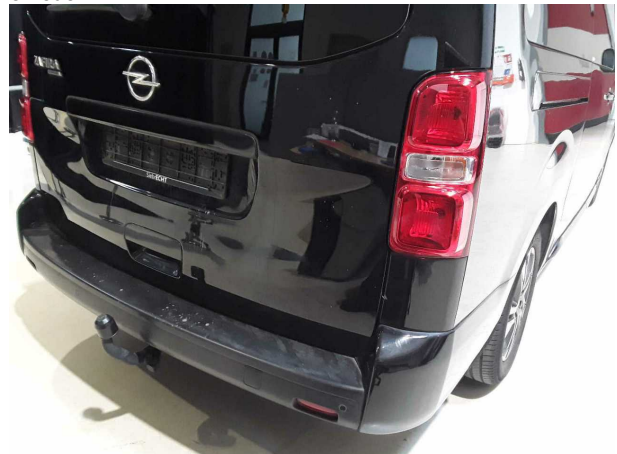
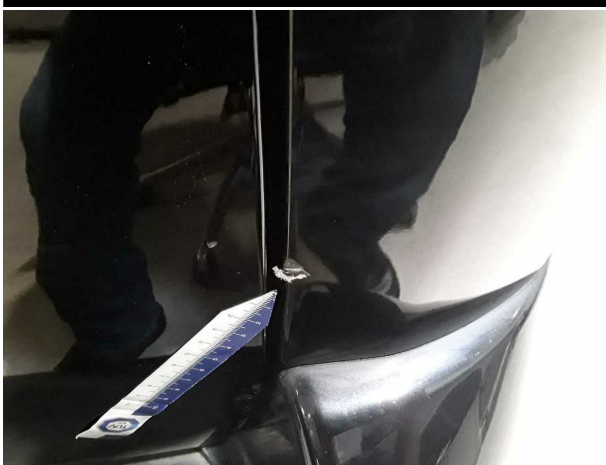
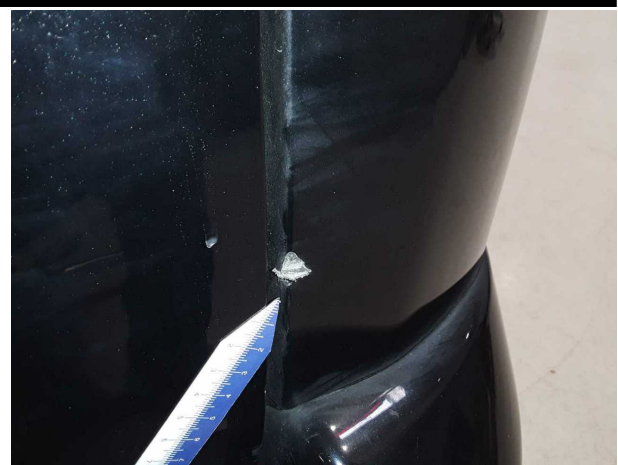
**Beschädigung #3:** Heckbereich: Heckbereich (Blende rechts... verkratzt / verschürft - erneuern

**Beschädigung #3:** Heckbereich: Heckbereich (Blende rechts) - verkratzt / verschürft - erneuern

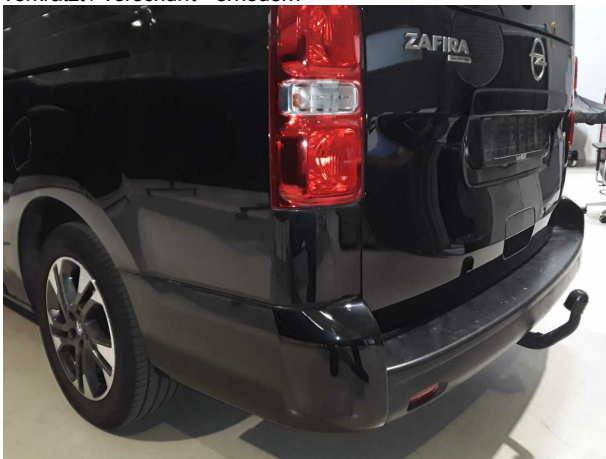
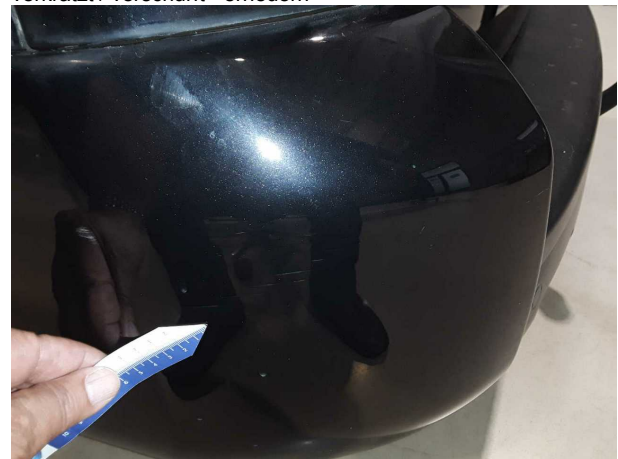
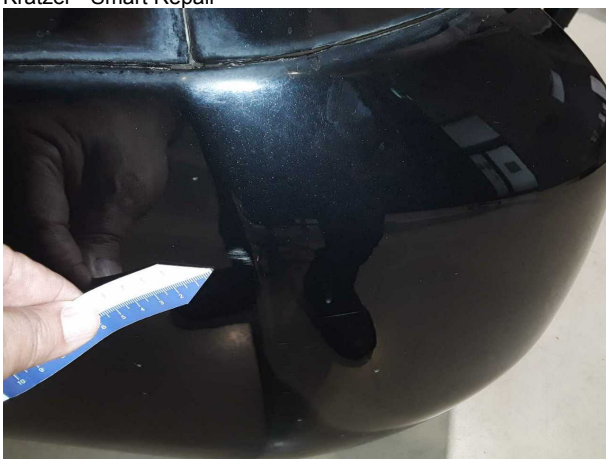
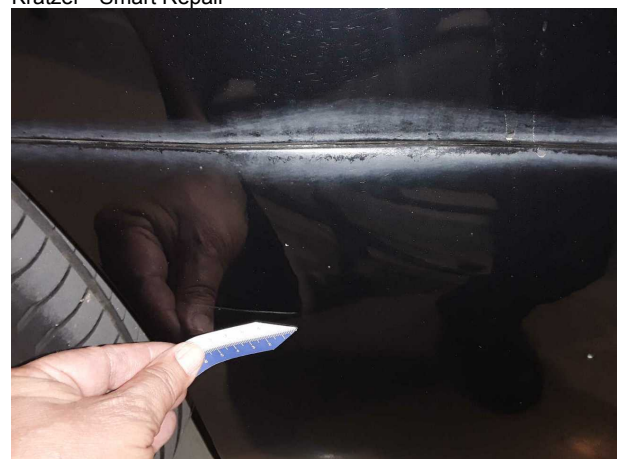
**Beschädigung #4:** Stossfänger hinten: Stossfänger hinten - Kratzer - Smart Repair

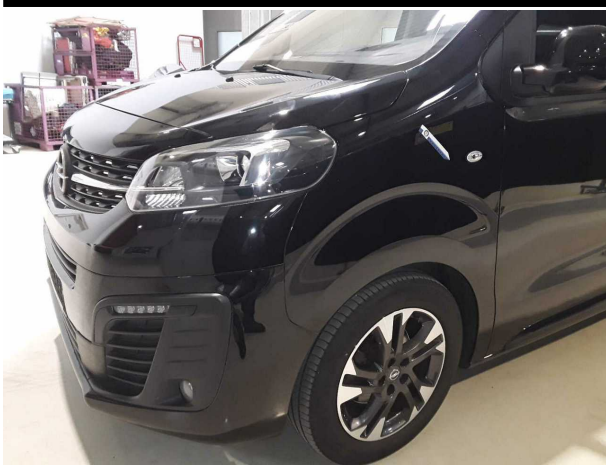
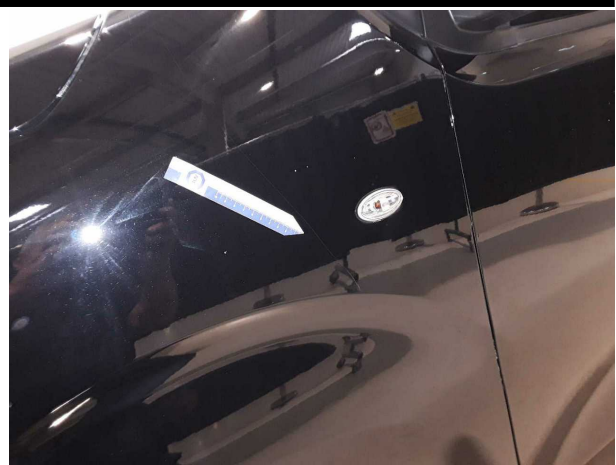
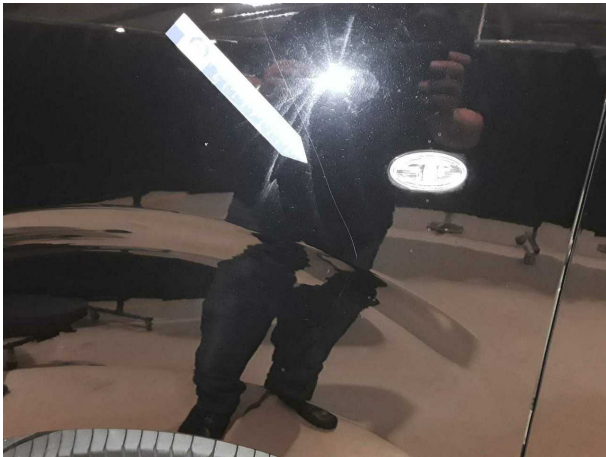
**Beschädigung #5:** Kotflügel links: Kotflügel links - Kratzer - lackieren

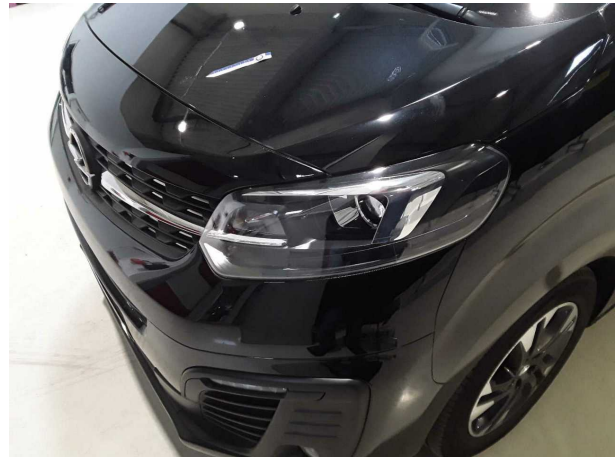
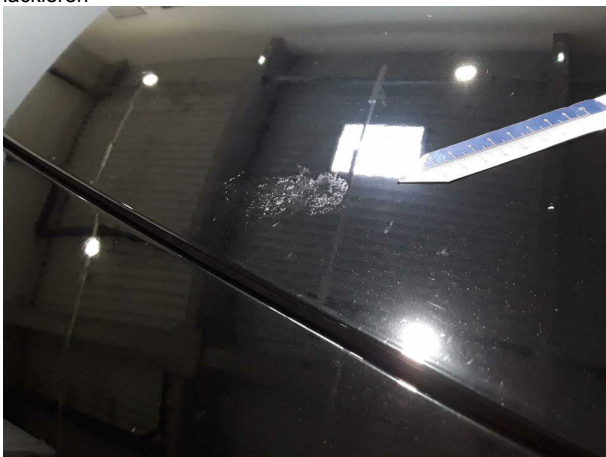
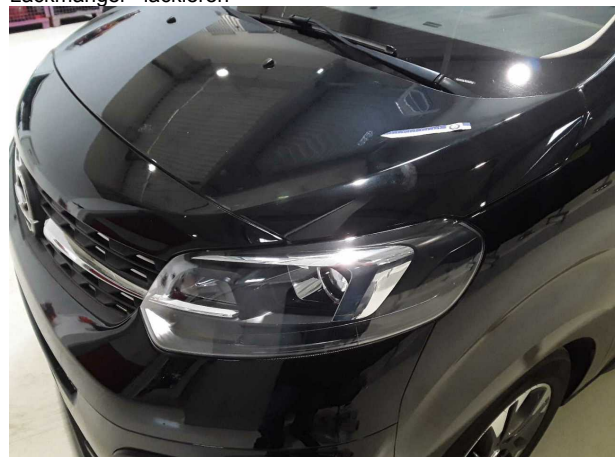
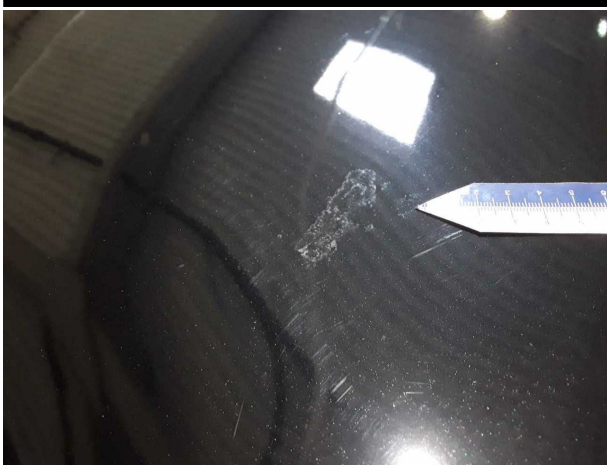
**Beschädigung #6:** Motorhaube: Motorhaube (Vogelkot) - Lackmangel - lackieren

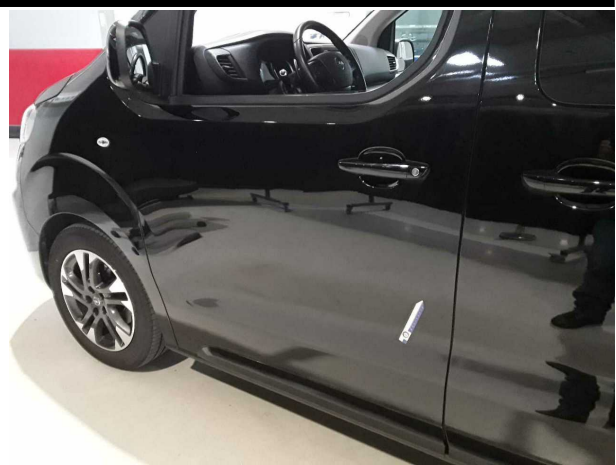
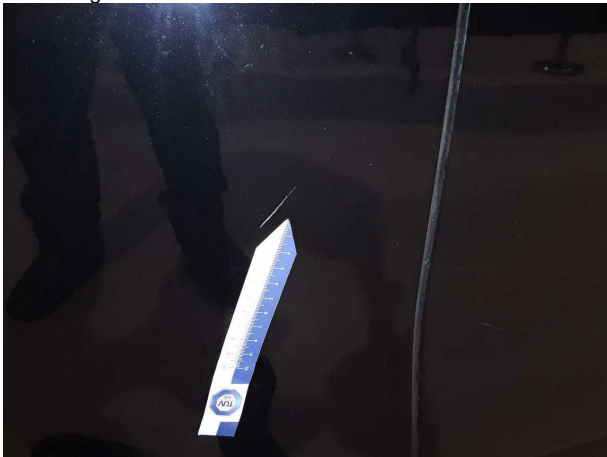
**Beschädigung #7:** Tür vorn links: Tür - Kratzer - lackieren

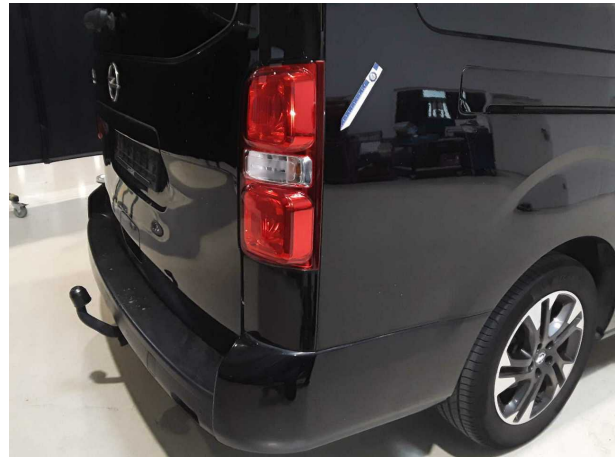
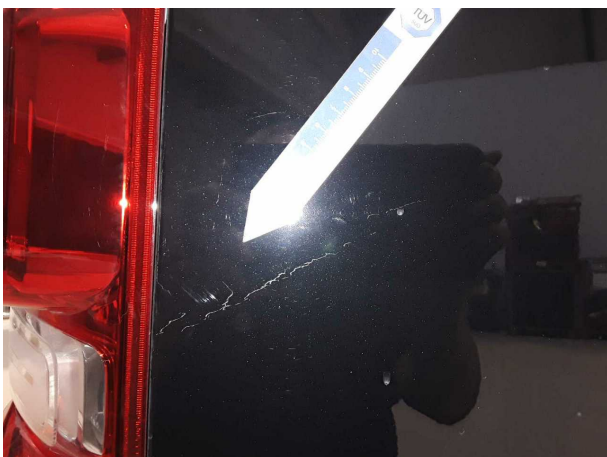
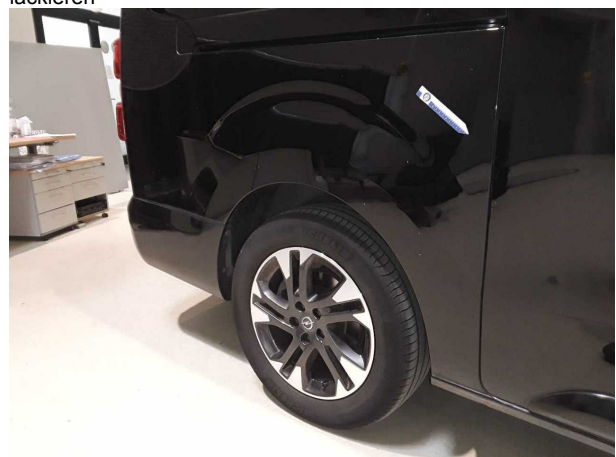
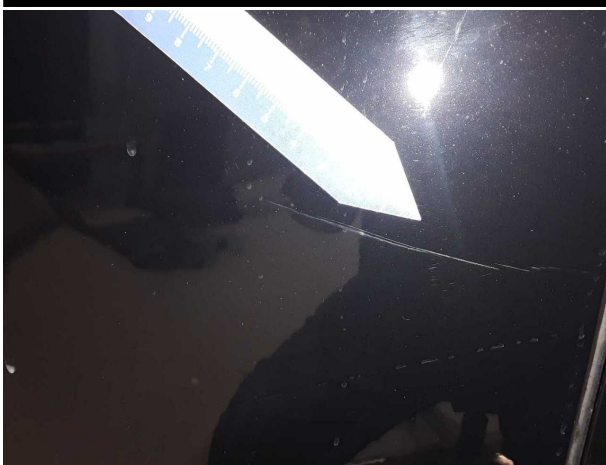
**Beschädigung #8:** Seitenwand rechts: Seitenwand - Kratzer - lackieren

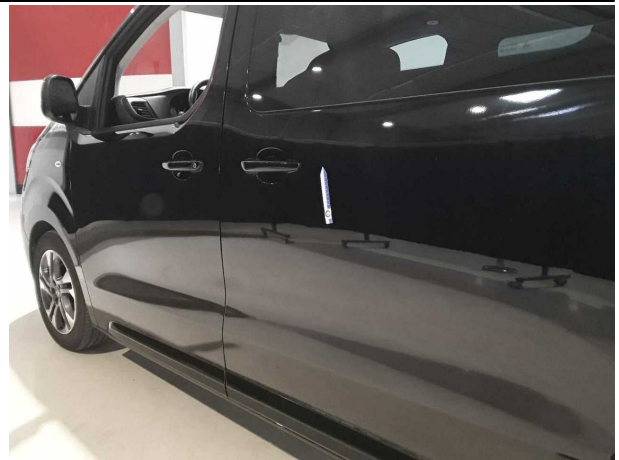
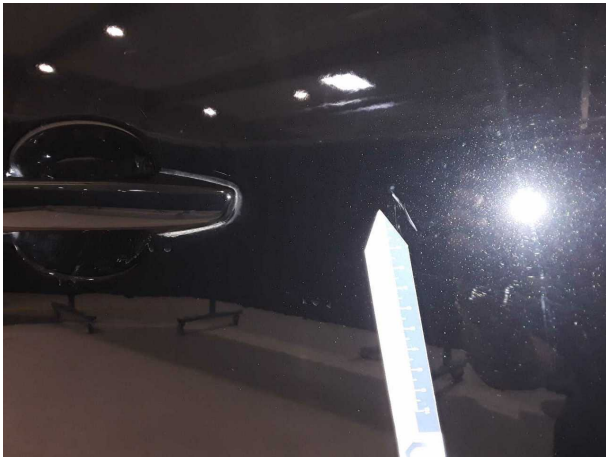
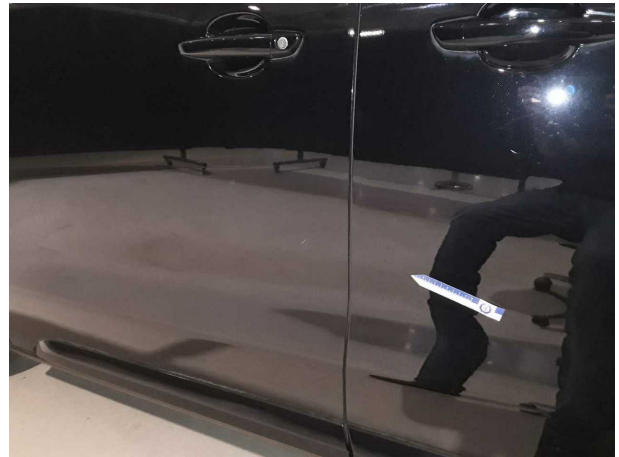
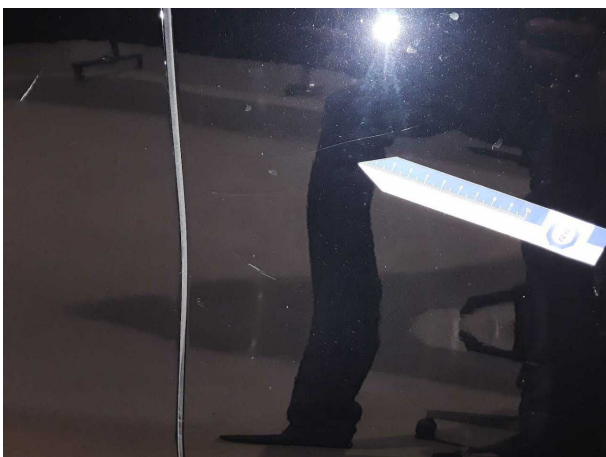
**Beschädigung #9:** Tür hinten links: Tür - Kratzer - lackieren

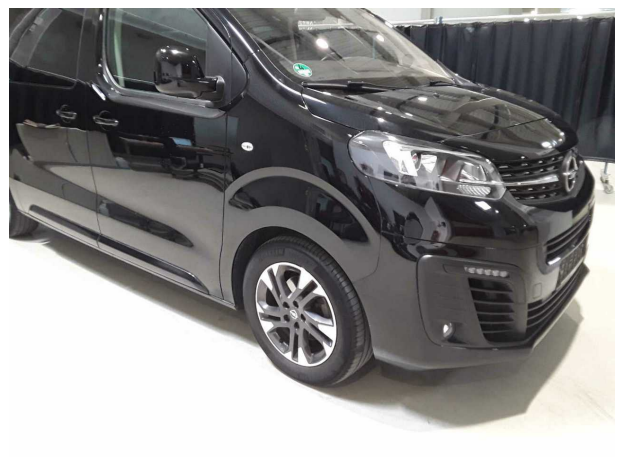
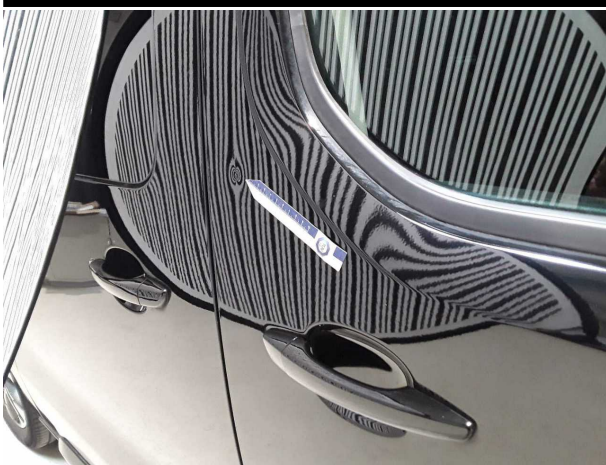
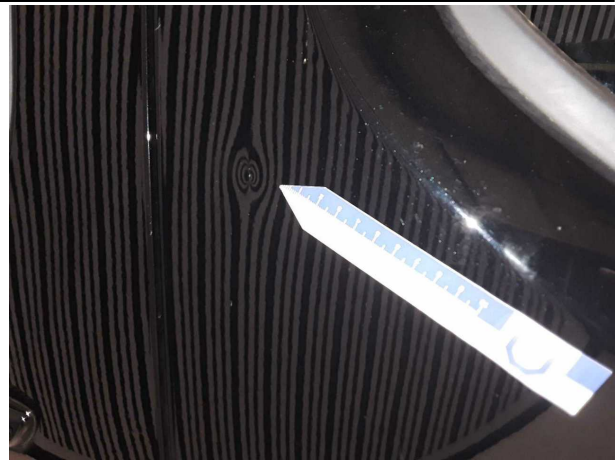
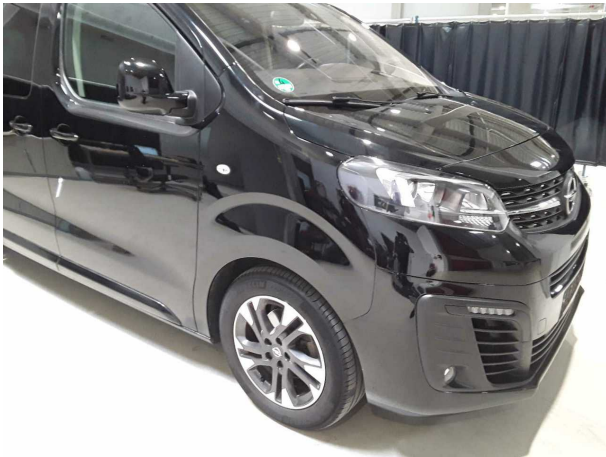
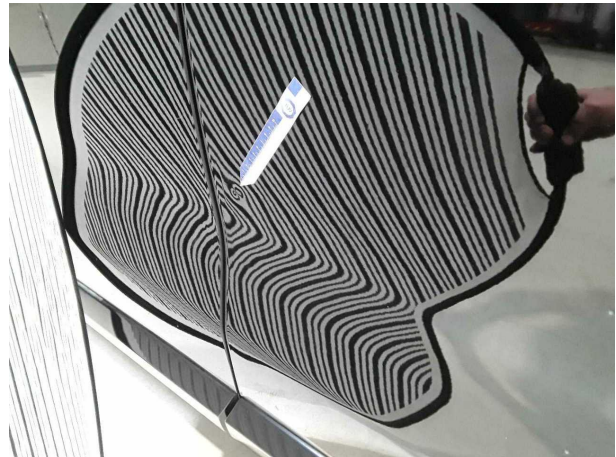
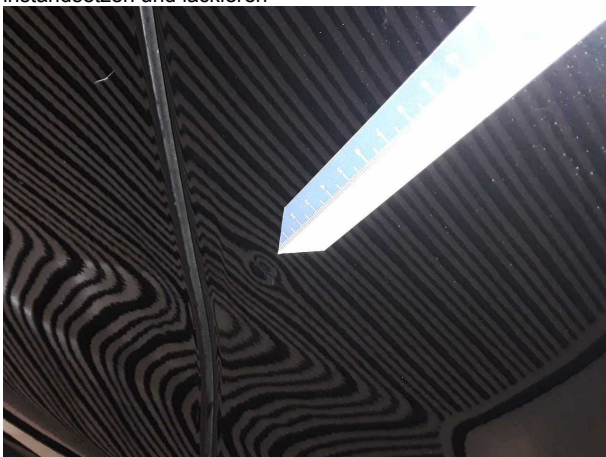
**Beschädigung #10:** Tür vorn rechts: Tür - Delle / Lackschaden - instandsetzen und lackieren

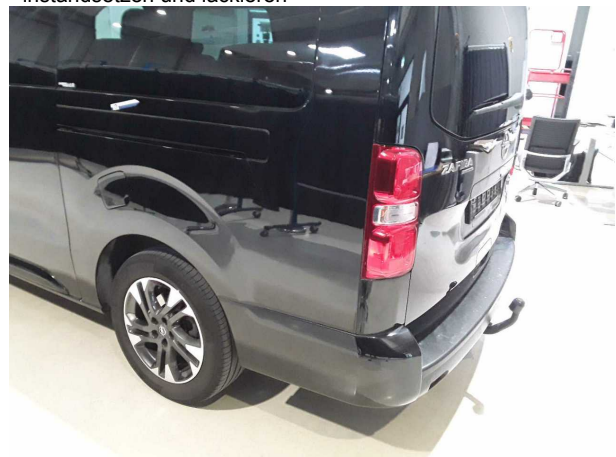
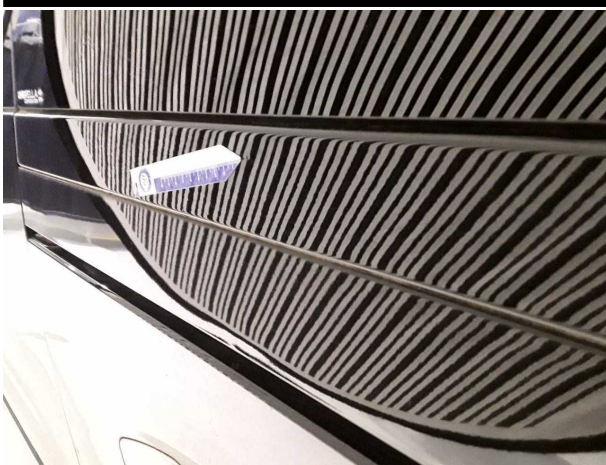
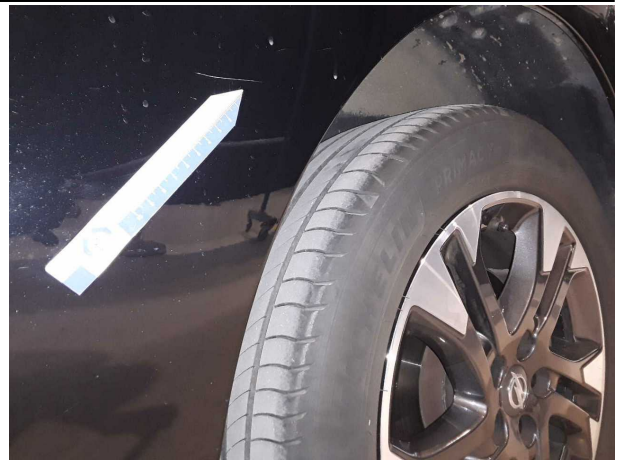
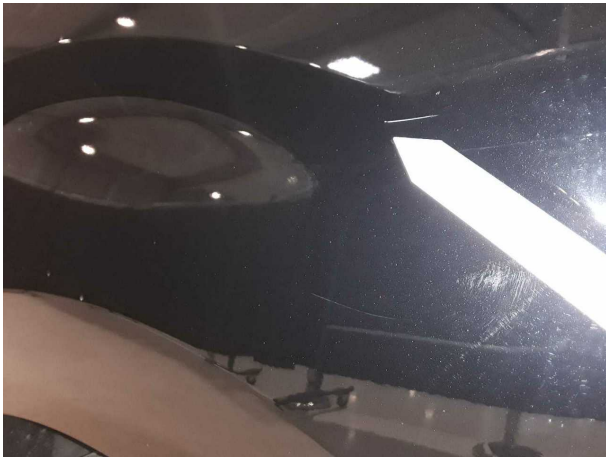
**Beschädigung #11:** Seitenwand links: Seitenwand - Delle / Lackschaden - instandsetzen und lackieren
