| Matrícula: | <b>8026-LNX</b> | Kilometraje: | <b>175591</b> | Cliente: | <b>Alphabet Spain</b> |
| Marca: | <b>HYUNDAI</b> | | | Fecha de peritación: | <b>24/06/2026 1:00:00</b> |
| Modelo: | <b>ioniQ</b> | | | | |

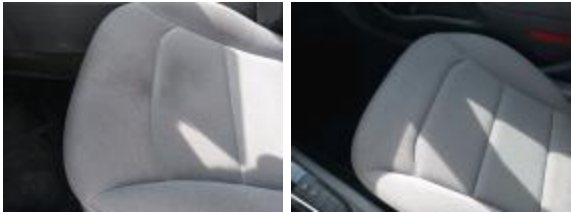
| Ubicación | Type | Tipo de reparación |
|---|---|---|
| Interior | Sucio | Limpiar |

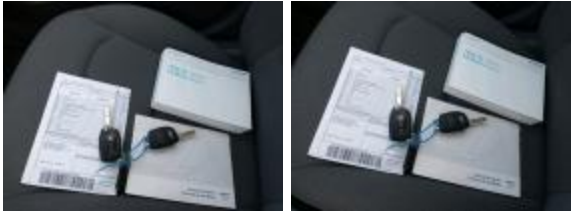
| Ubicación | Type | Tipo de reparación |
|---|---|---|
| Tarjeta De Matriculación | Falta | Importe |

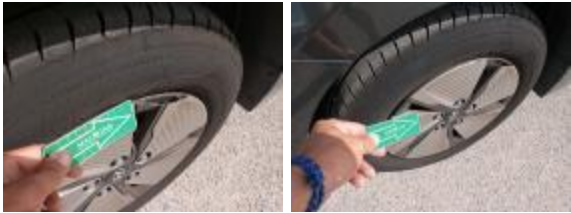
| Ubicación | Type | Tipo de reparación |
|---|---|---|
| Tapacubos Rueda Del IZ | Roto | Reemplazar |
