EC Certificate of Conformity

LVV Nr 346922
Hersteller Seat
Model Ibiza
Variante Style 1.0 MPI
Listenpreis 15.890,76
VIN VSSZZZKJZMR093360
Erstzulassungsdatum 1.4.2021
Kennzeichen UL S3331

Zustandsbericht / Minderwertgutachten

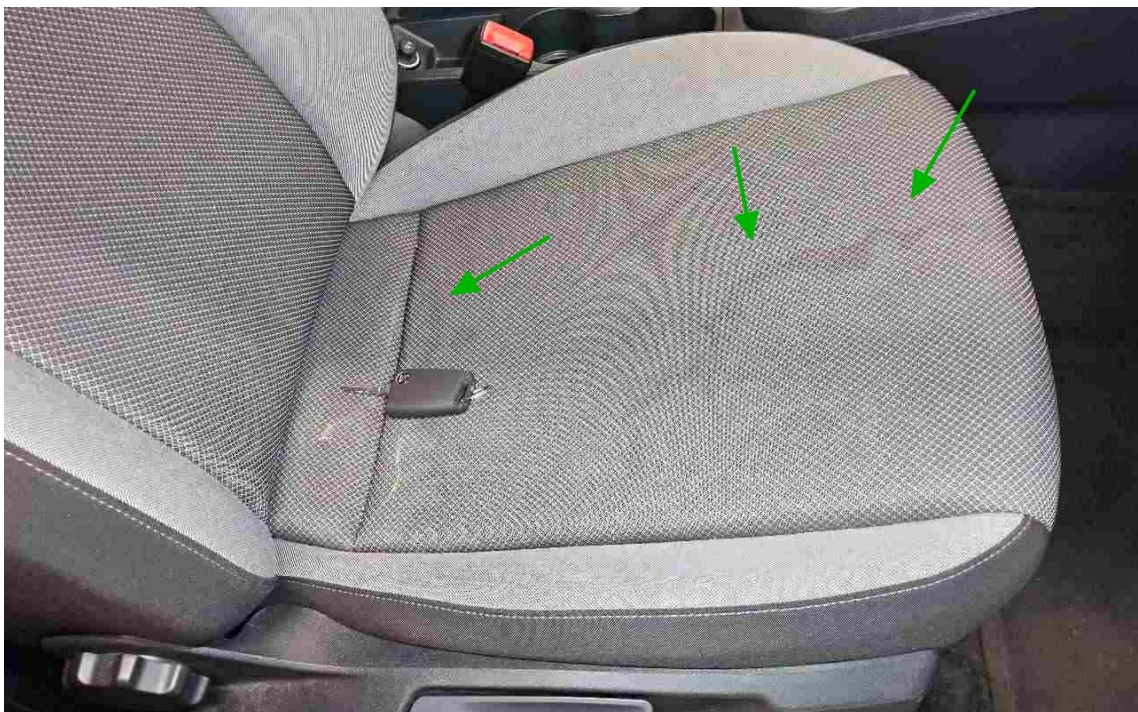
Bild 14 : Sitz vorne rechts Sitzbezug, verschmutzt, reinigen

1. Reifenfüllflasche, abgelaufen, erneuern (Bild 15)
2. Stoßfänger hinten, verformt, erneuern (Bild 20, 21)
3. Stoßfänger vorne u. Spoiler, verformt, erneuern (Bild 22, 23)
4. Heckklappe, verformt, instandsetzen
5. Sitz vorne rechts Sitzbezug, verschmutzt, reinigen (Bild 14)
6. Motorhaube, eingedellt, instandsetzen und lackieren mit Lackaufbau (Bild 16)
7. Tür hinten rechts Lackierung, Steinschlag, smart repair (Bild 18)
8. Seitenschweller rechts, eingedellt, instandsetzen und lackieren mit Lackaufbau (Bild 17)

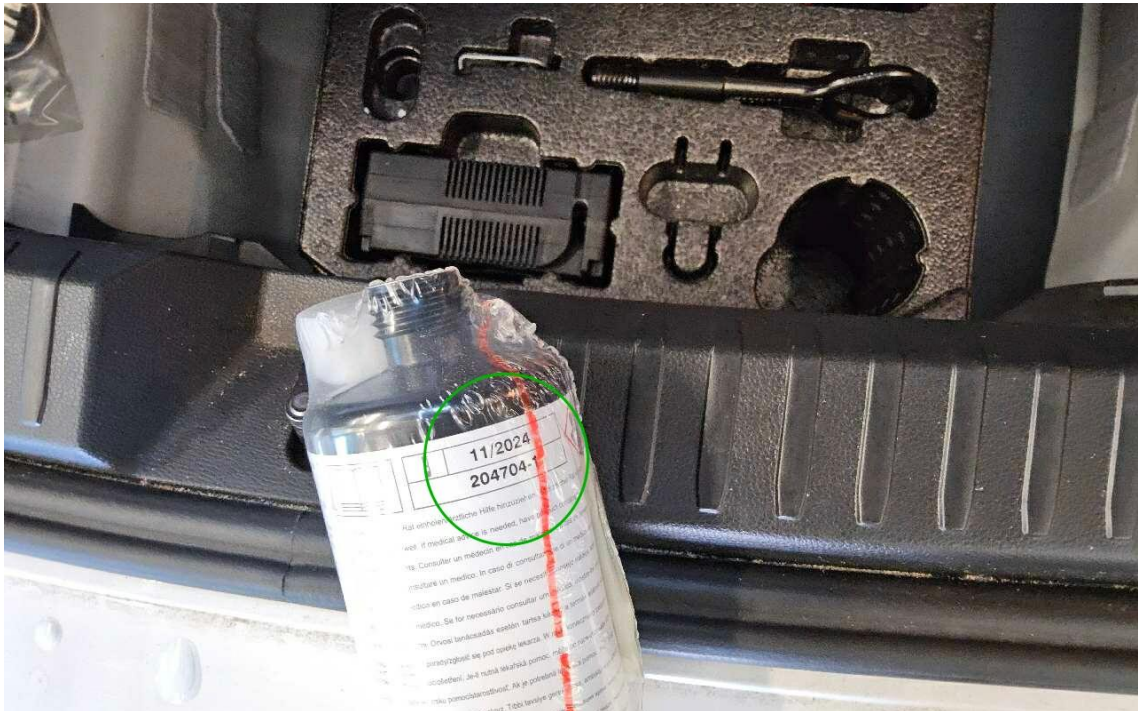
Bild 15 : Reifenfüllflasche, abgelaufen

Achse	Reifenbezeichnung	Hersteller/Typ	Art	Profiltiefe
1 links	185 / 65 R 15 88 H	Kumho / Ecowing ES31	S /O	5 mm
rechts	185 / 65 R 15 88 H	Kumho / Ecowing ES31	S /O	5 mm
2 links	185 / 65 R 15 88 H	Kumho / Ecowing ES31	S /O	6 mm
rechts	185 / 65 R 15 88 H	Kumho / Ecowing ES31	S /O	6 mm
Pannenset	Füllflasche haltbar bis 11 / 2024

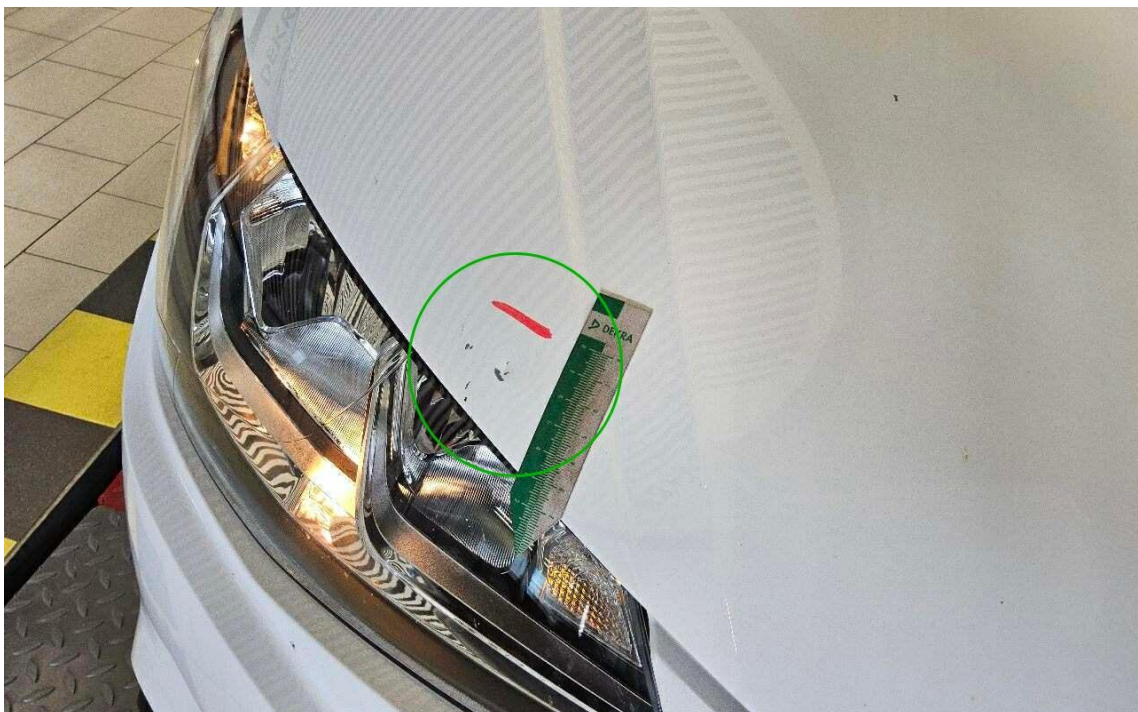
Bild 16 : Motorhaube, eingedellt, instandsetzen und lackieren mit Lackaufbau

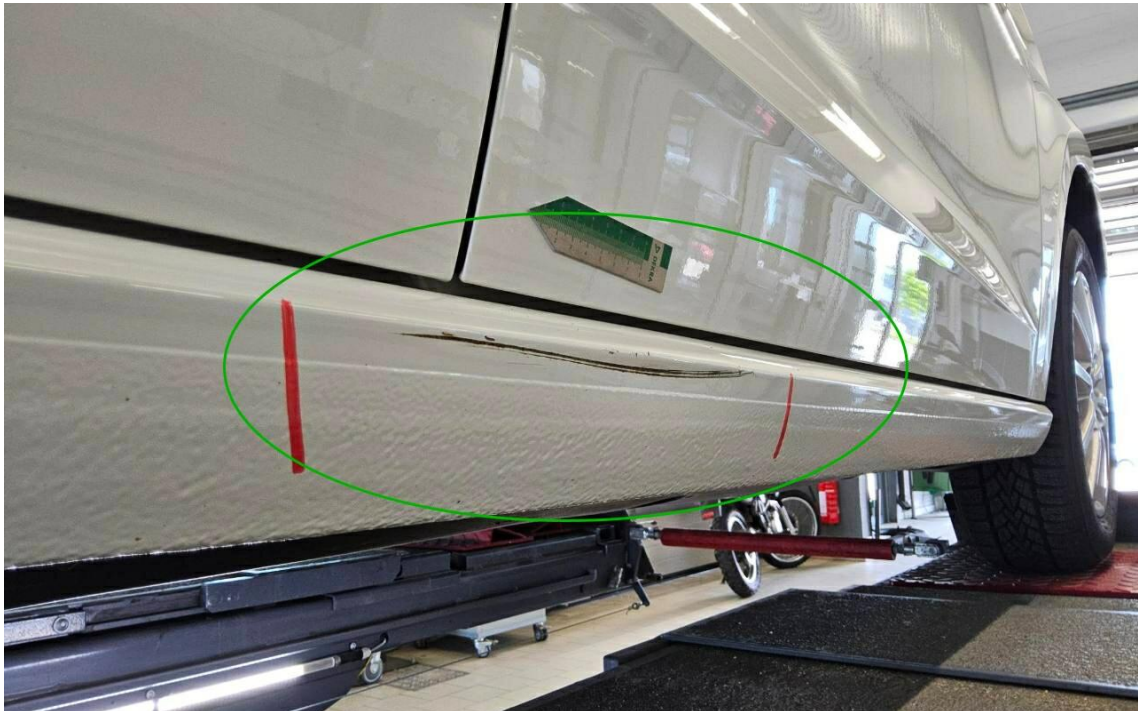
Bild 17 : Seitenschweller rechts, eingedellt, instandsetzen und lackieren mit Lackaufbau

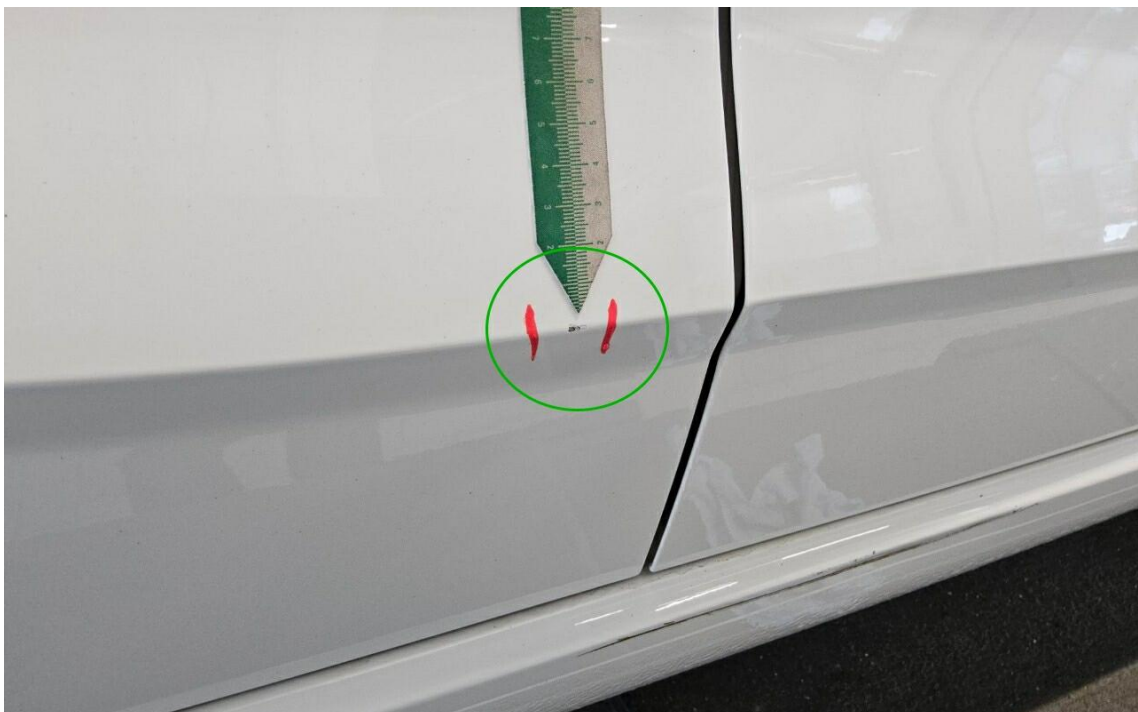
Bild 18 : Tür hinten rechts Lackierung, Steinschlag, smart repair

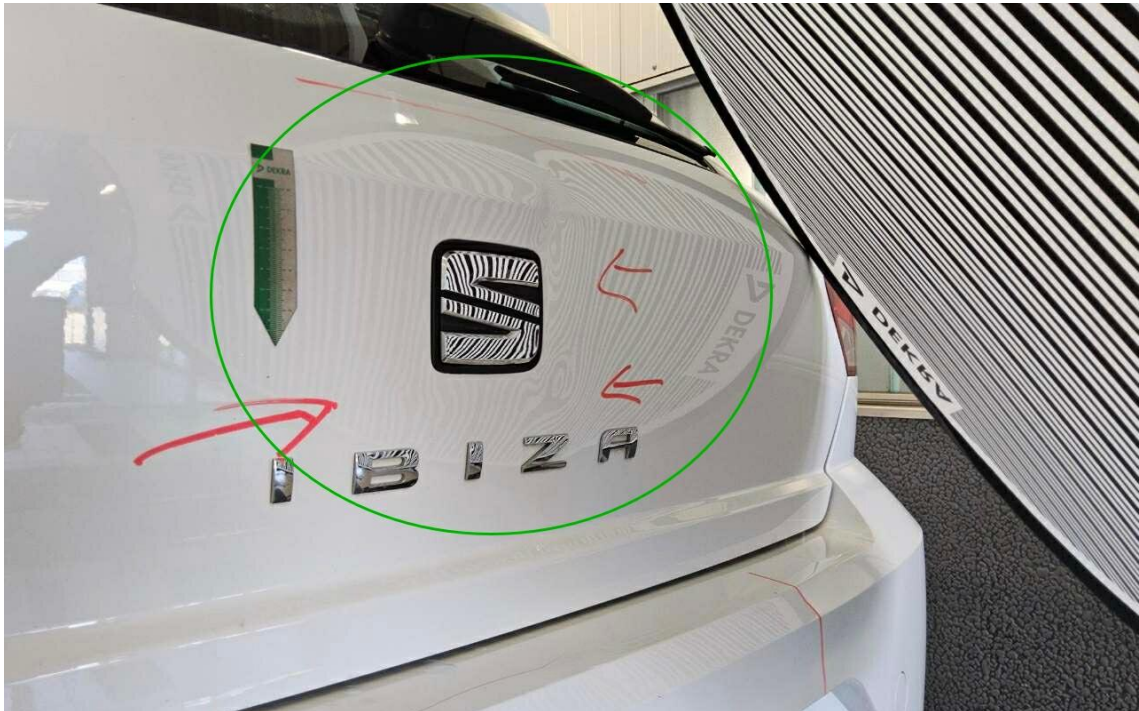
Bild 19 : Heckdeckel, verformt, instandsetzen und lackieren mit Lackaufbau

Heckklappe bis 423µm

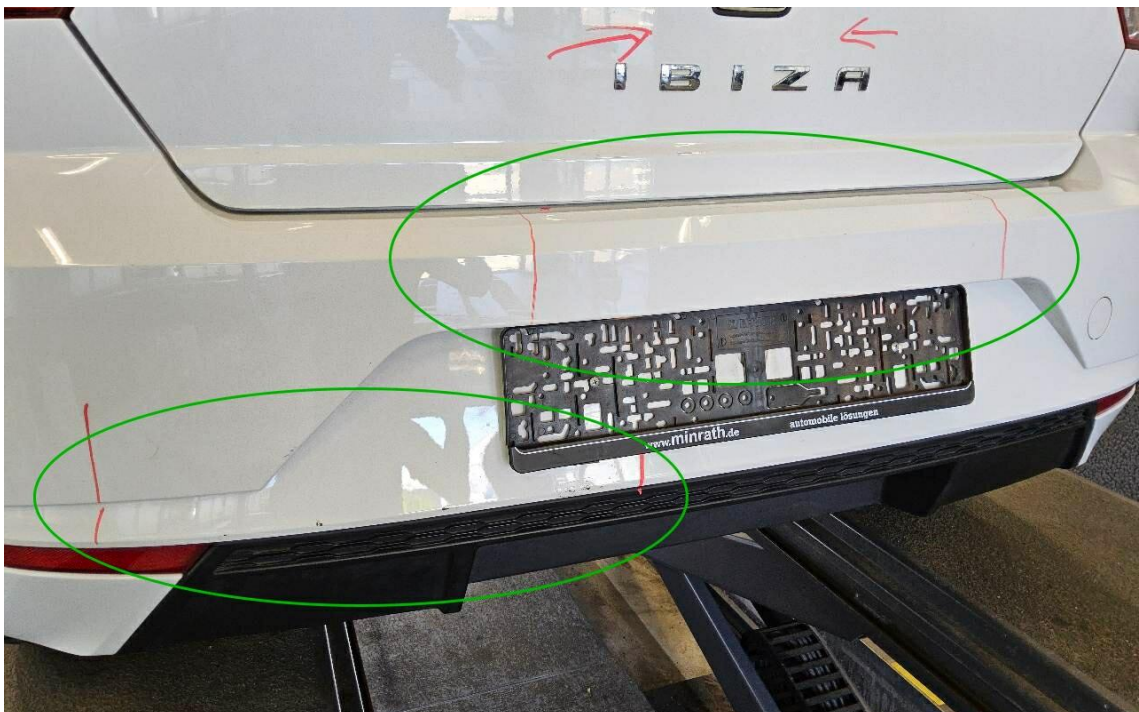
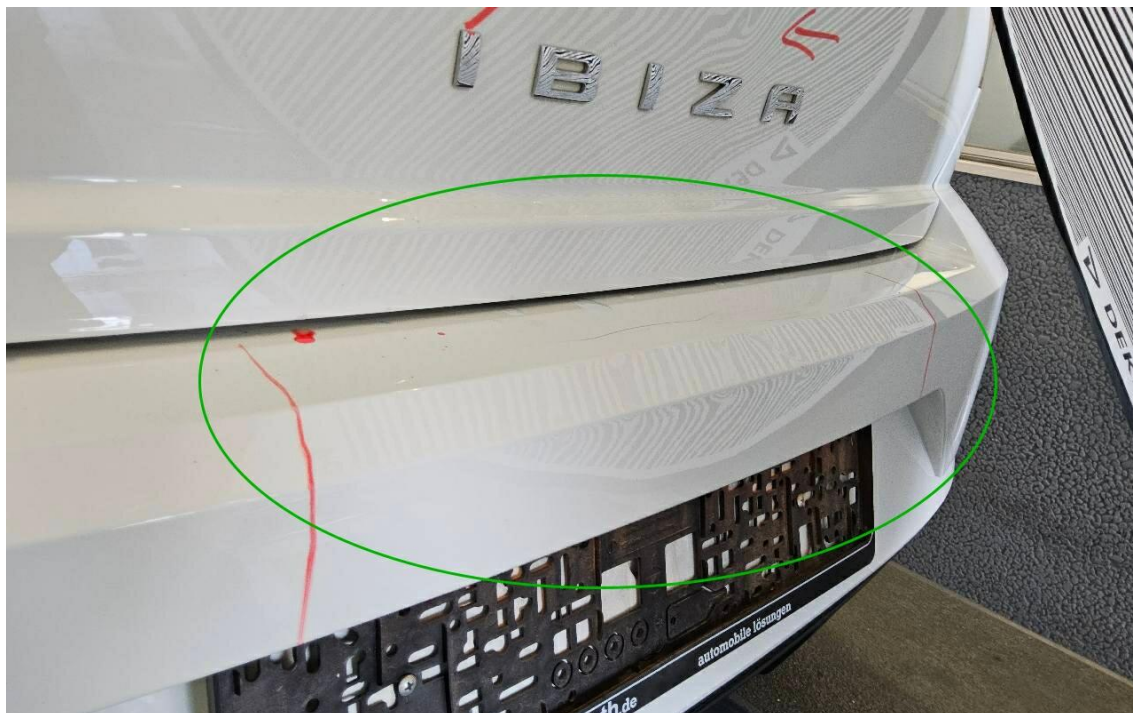
Bild 20 : Stoßfänger hinten, verformt

Bild 21 : Stoßfänger hinten, verformt

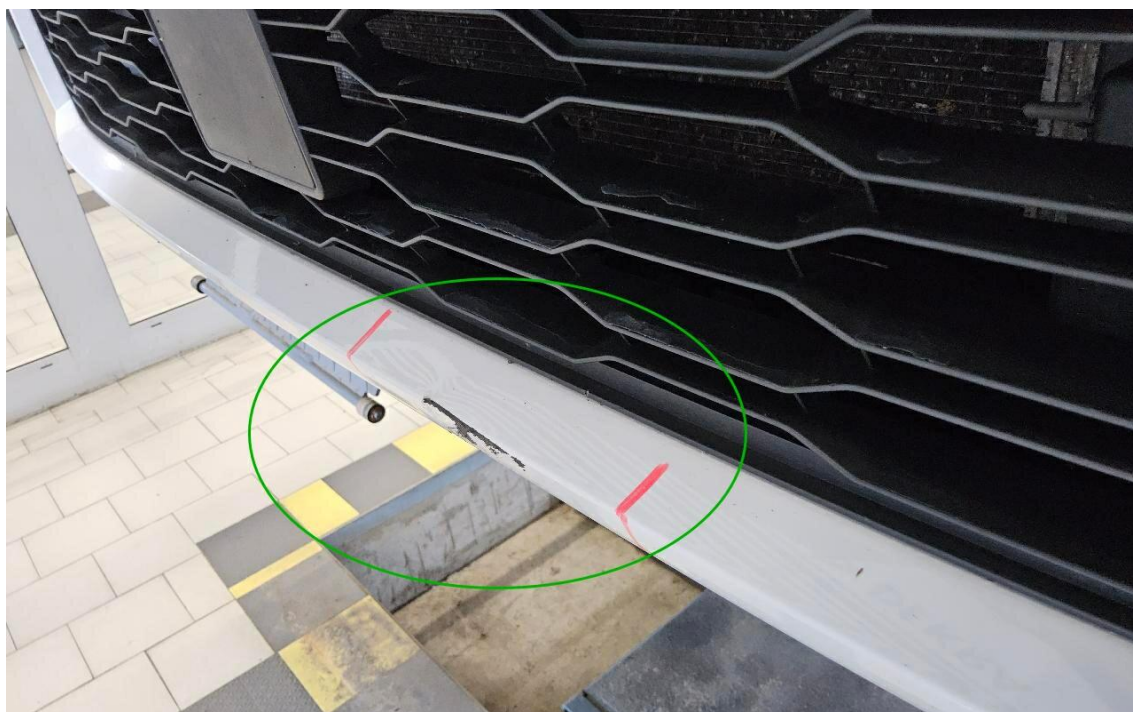
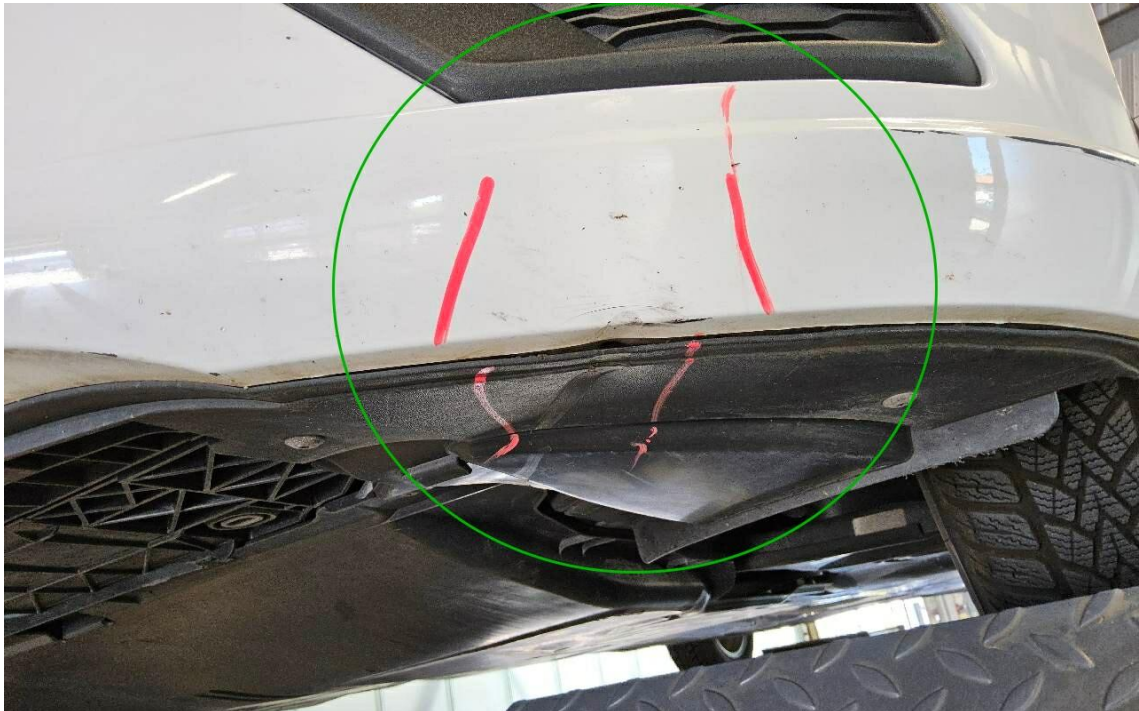
Bild 22 : Stoßfänger vorne u. Spoiler, verformt

Bild 23 : Stoßfänger vorne u. Spoiler, verformt
