# Zustandsbericht

| Hersteller / Modell | Tesla Model 3 Langstreckenbatt. Allradantrieb Dual Motor | | |
| Kennzeichen | | Fahrgestellnummer | 5YJ3E7EB1MF944897 |

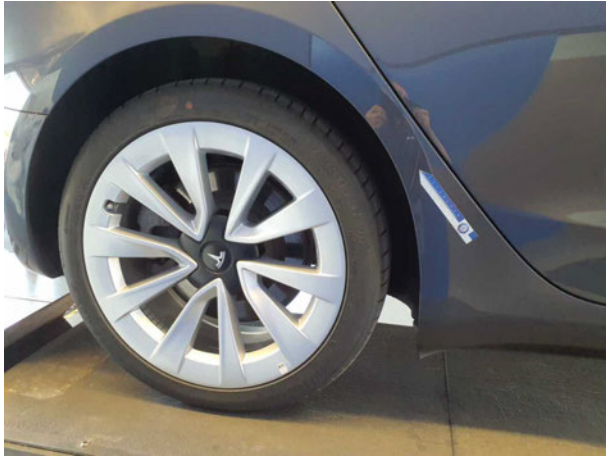
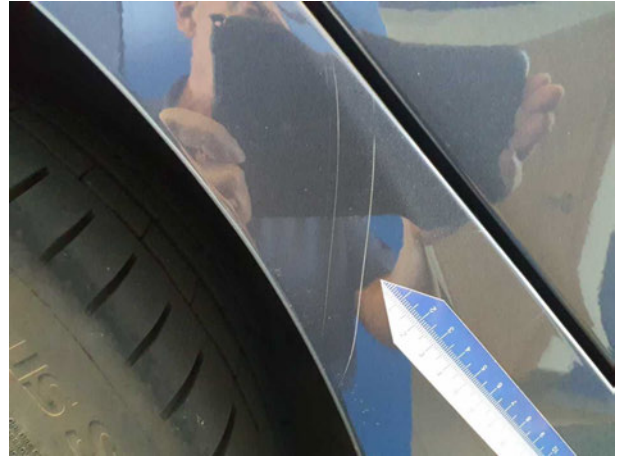
| Nr. | Bauteilgruppe | Beschreibung |
|---|---|---|
| 1 | Seitenwand rechts | Seitenwand - Kratzer - Smart Repair |

**Beschädigung #1:** Seitenwand rechts: Seitenwand - Kratzer - Smart Repair

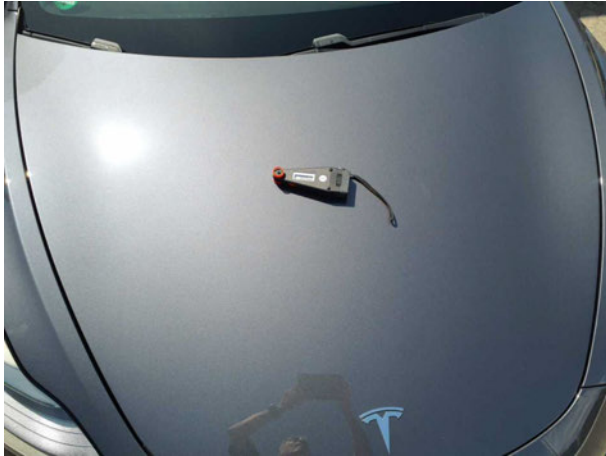
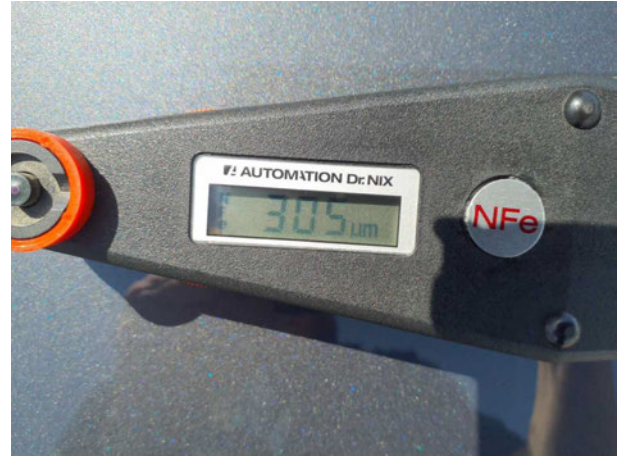
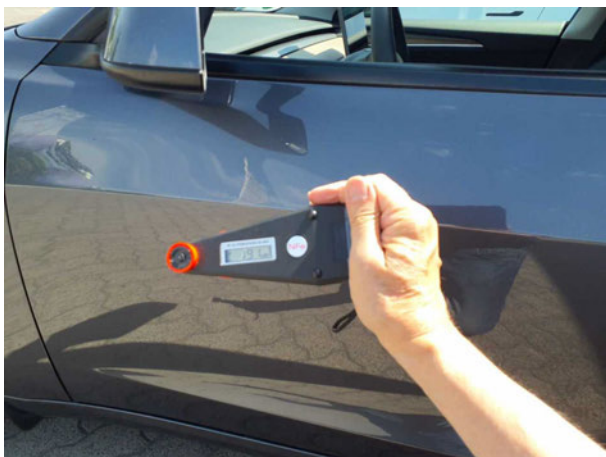
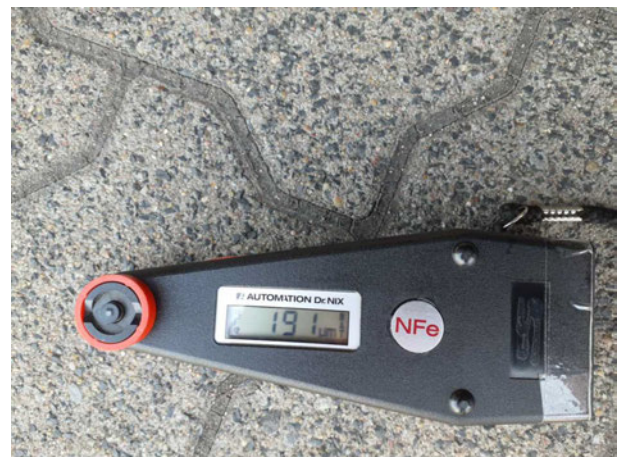
| Nr. | Ort | Wertminderung |
|---|---|---|
| 1 | Motorhaube, Tür vorne links, fachgerecht ausgeführt, Reparaturrechnung nicht vorhanden | |

**Nachlackierung 1:** Motorhaube, Tür vorne links
