**Volkswagen Caddy**  
**Auftragsnummer: 855.0000.534**

**FIN: WV1ZZZ2KZHX133671**  
**Kennzeichen: 1-SJG-551**

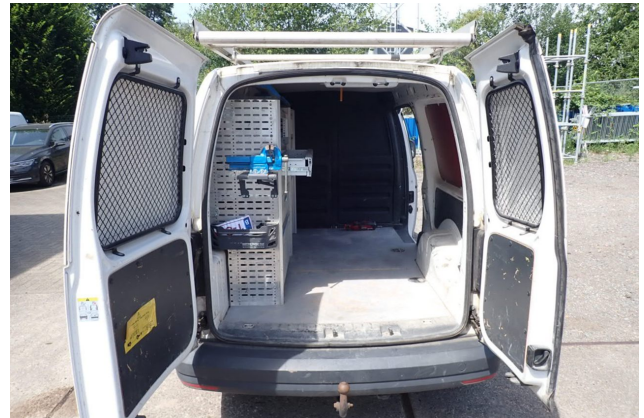
| Nr. Bauteilgruppe | Beschreibung |
|---|---|
| 1 Interieur | Laderaumboden - Kratzer - kein Abzug |

Beschädigung 1: Interieur: Laderaumboden - Kratzer - kein Abzug

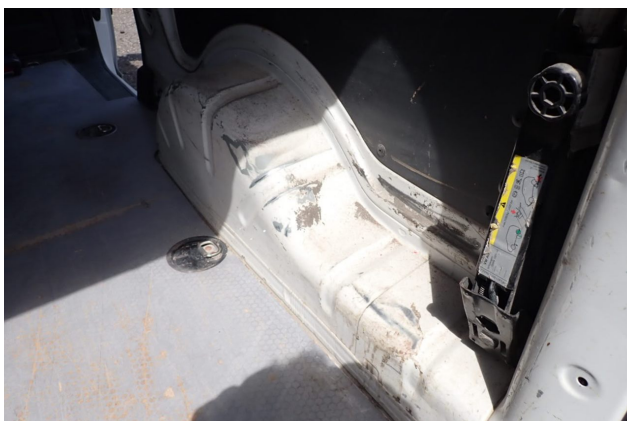
Beschädigung 1: Interieur: Laderaumboden - Kratzer - kein Abzug

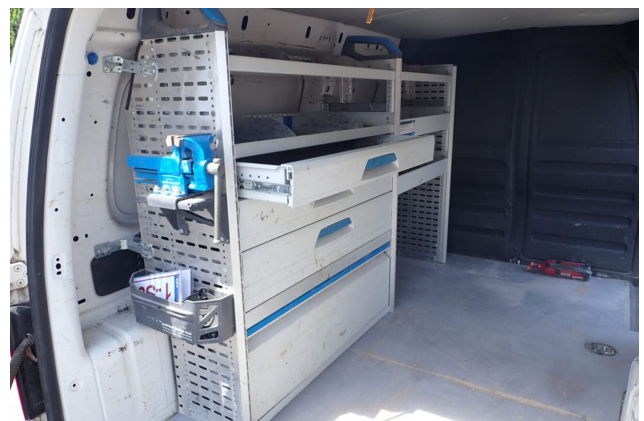
Beschädigung 1: Interieur: Laderaumboden - Kratzer - kein Abzug

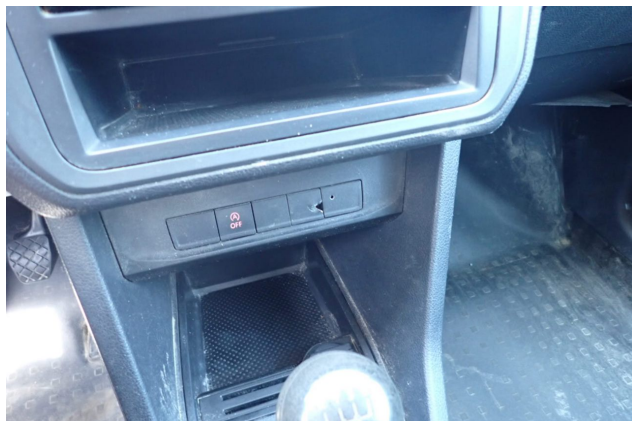
| Nr. Bauteilgruppe | Beschreibung |
|---|---|
| 2 Instrumententafel | Instrumententafel - Löcher - kein Abzug |

**Beschädigung 2:** Instrumententafel: Instrumententafel - Löcher  
- kein Abzug

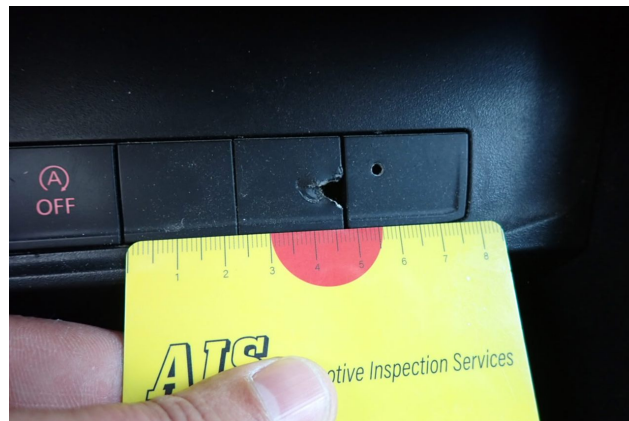
**Beschädigung 2:** Instrumententafel: Instrumententafel - Löcher  
- kein Abzug

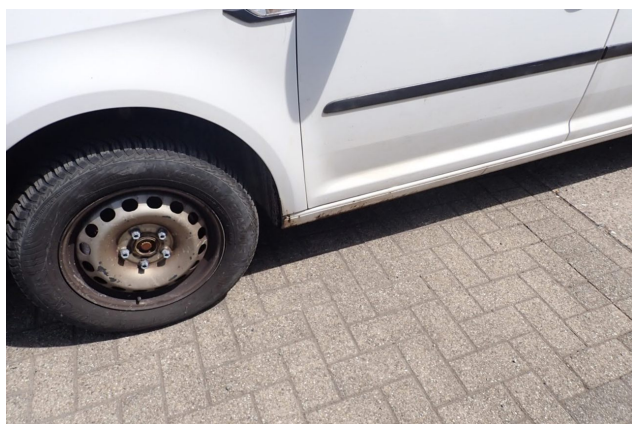
| Nr. Bauteilgruppe | Beschreibung |
|---|---|
| 3 Schweller links | Schweller - Korrosion - instandsetzen und lackieren |

**Beschädigung 3:** Schweller links: Schweller - Korrosion -  
instandsetzen und lackieren

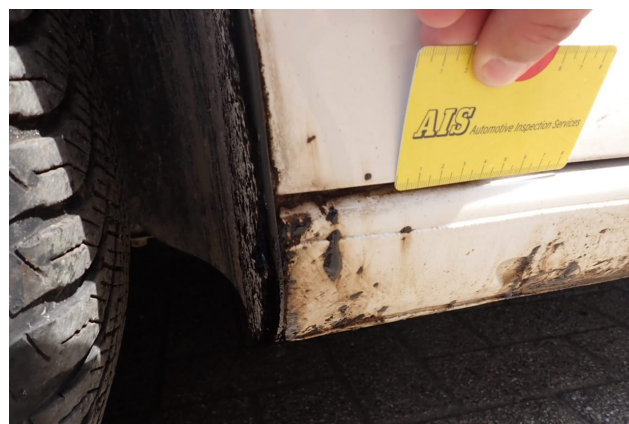
**Beschädigung 3:** Schweller links: Schweller - Korrosion -  
instandsetzen und lackieren

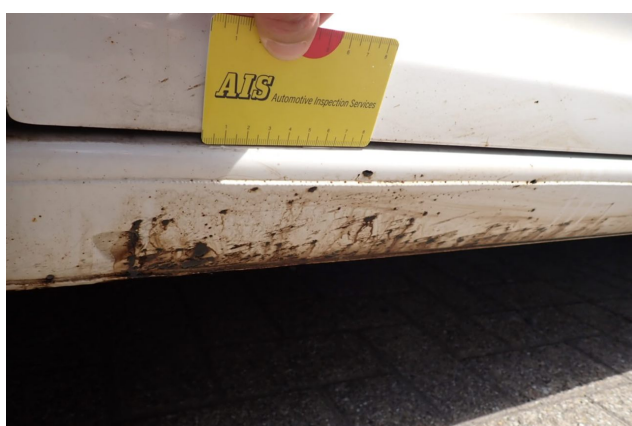
**Beschädigung 3:** Schweller links: Schweller - Korrosion -  
instandsetzen und lackieren

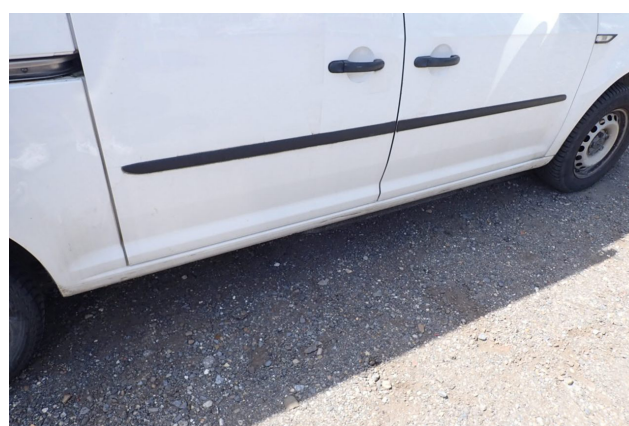
| Nr. Bauteilgruppe | Beschreibung |
|---|---|
| 4 Schweller rechts | Schweller - beschädigt - instandsetzen und lackieren |

**Beschädigung 4:** Schweller rechts: Schweller - beschädigt -  
instandsetzen und lackieren

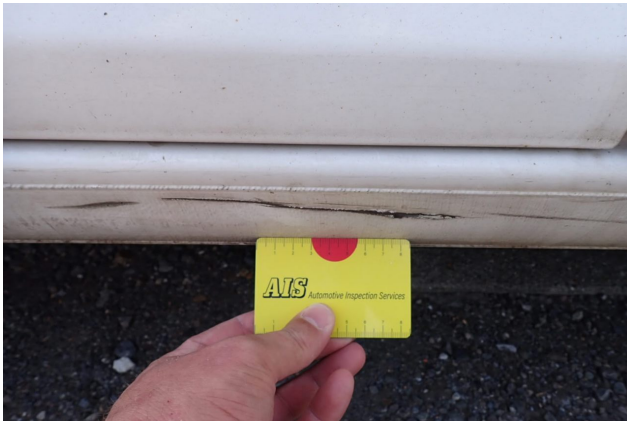
**Beschädigung 4:** Schweller rechts: Schweller - beschädigt - instandsetzen und lackieren

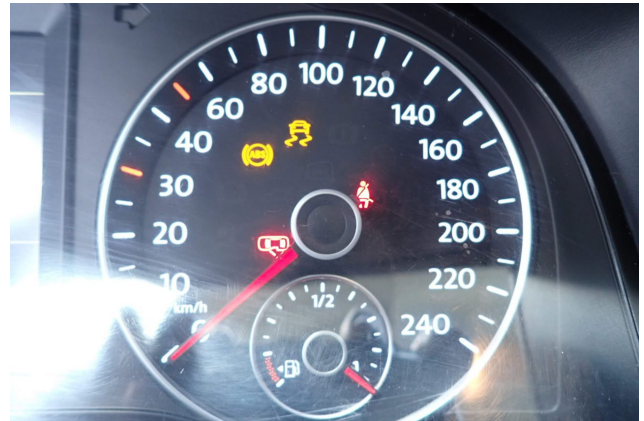
| Verkehrssicherheit | Das Fahrzeug war zum Zeitpunkt der Besichtigung, aufgrund des unter Unfall oder wertmindernden Faktoren aufgeführten Schadenmerkmals, nicht betriebs bzw. verkehrssicher. |

| Nr. Bauteilgruppe | Beschreibung |
|---|---|
| 5 Bremsanlage | ABS Einheit (ABS vastgelopen, remmen en klauwen ook te vervangen) - elektrischer Fehler - befunden ggf. instandsetzen |

**Beschädigung 5:** Bremsanlage: ABS Einheit (ABS vastgelopen, remmen en klauwen ook te vervangen) -

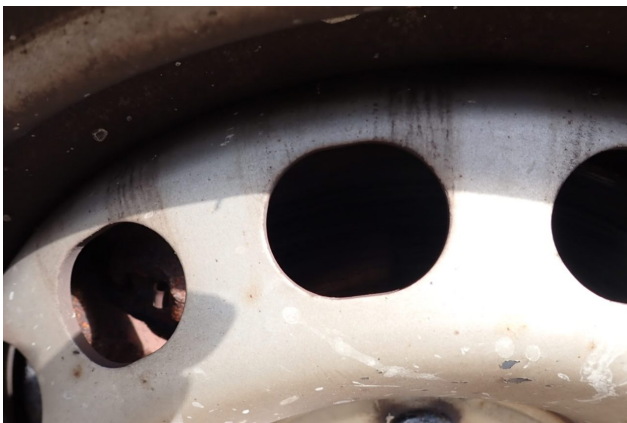
**Beschädigung 5:** Bremsanlage: ABS Einheit (ABS vastgelopen, remmen en klauwen ook te vervangen) -

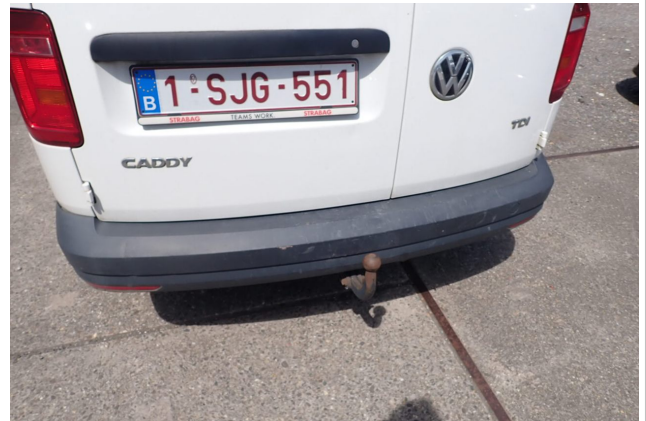
| Nr. Bauteilgruppe | Beschreibung |
|---|---|
| 1 Stossfänger hinten | Stossfänger hinten (unlackiert) - verkratzt / verschürft - kein Abzug |

**Gebrauchsspur 1:** Stossfänger hinten: Stossfänger hinten (unlackiert) - verkratzt / verschürft - kein Abzug

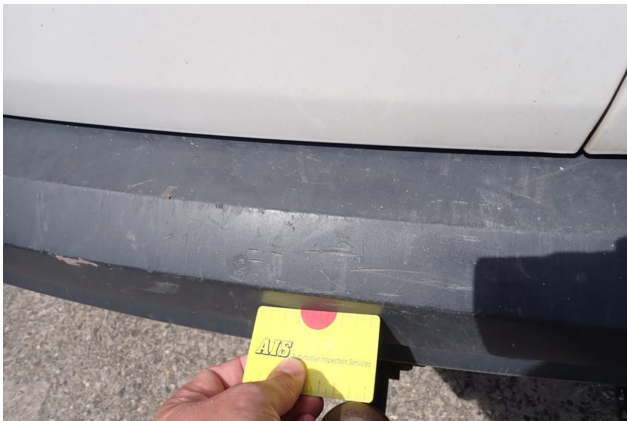
**Gebrauchsspur 1:** Stossfänger hinten: Stossfänger hinten (unlackiert) - verkratzt / verschürft - kein Abzug

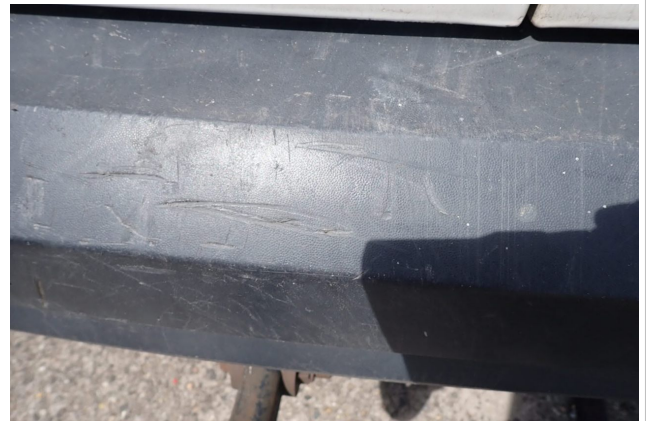
**Gebrauchsspur 1:** Stossfänger hinten: Stossfänger hinten (unlackiert) - verkratzt / verschürft - kein Abzug

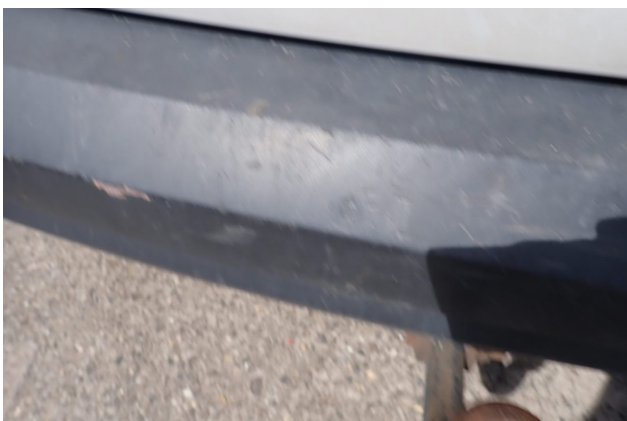
**Gebrauchsspur 1:** Stossfänger hinten: Stossfänger hinten (unlackiert) - verkratzt / verschürft - kein Abzug
