## Fahrzeugbeschreibung

**Fahrzeug:** CUPRA Leon 1.4 e-HYBRID 150kW DSG Schräghecklimousine 5-türig 1395 ccm 204 PS / 150 KW Elektrisch 6-Gang Automatik

## Zustandsbericht

Besichtigungsdatum: 09.06.2026  
**Protokollnummer: 45817201**  
Anlieferungsdatum: 09.06.2026

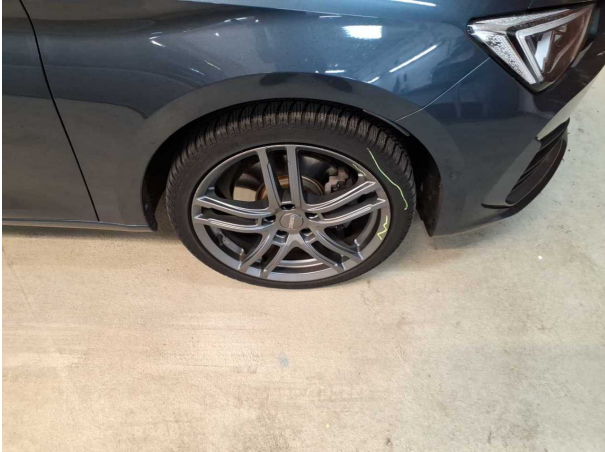
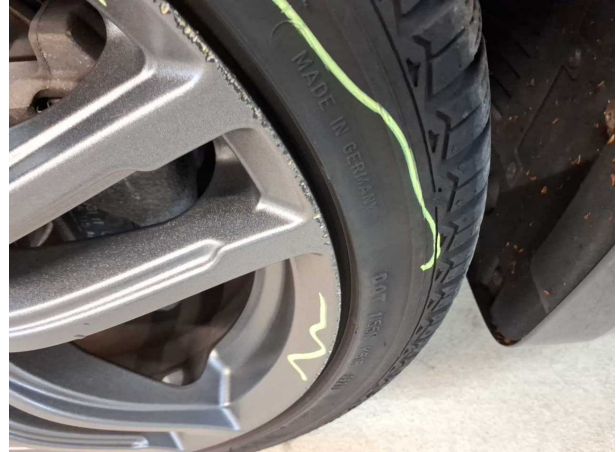
Nr.	Bauteilgruppe	Beschreibung
1	Rad/Reifen	Leichtmetallfelge vorn rechts - verkratzt / verschürft - kein Abzug
2	Rad/Reifen	Leichtmetallfelge hinten rechts - verkratzt / verschürft - kein Abzug
3	Unterlagen	HU Bescheinigung (Fehlt) - erneuern
4	2.Radsatz	1 Leichtmetallfelge - verkratzt / verschürft - Wertminderung
5	Tür vorn links	Tür - verkratzt / verschürft - instandsetzen und lackieren

**Beschädigung #1:** Rad/Reifen: Leichtmetallfelge vorn rechts - verkratzt / verschürft - kein Abzug

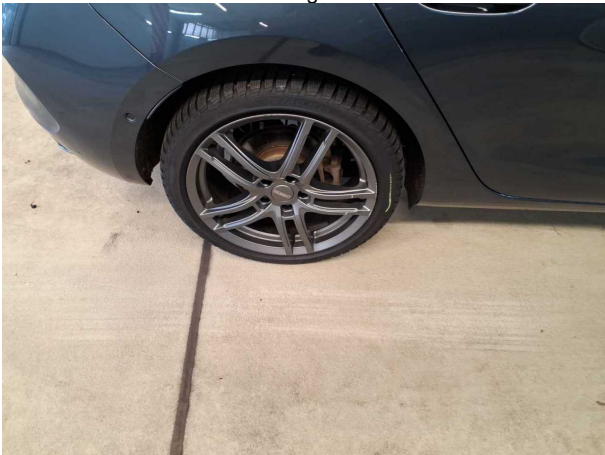
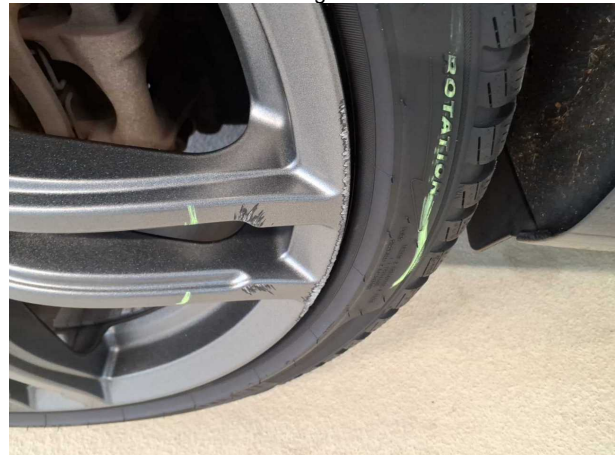
**Beschädigung #2:** Rad/Reifen: Leichtmetallfelge hinten rechts - verkratzt / verschürft - kein Abzug

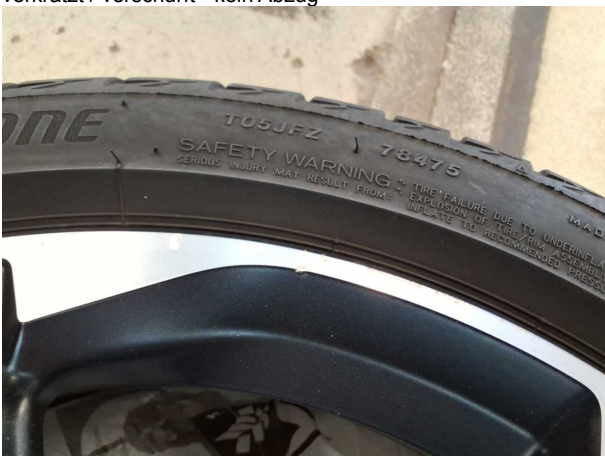
**Beschädigung #4:** 2.Radsatz: 1 Leichtmetallfelge - verkratzt / verschürft - Wertminderung

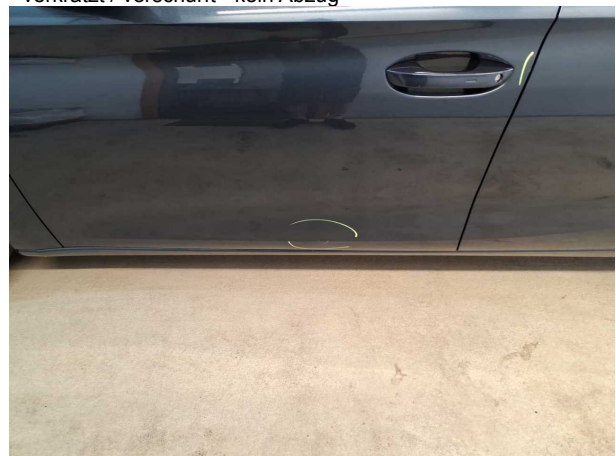
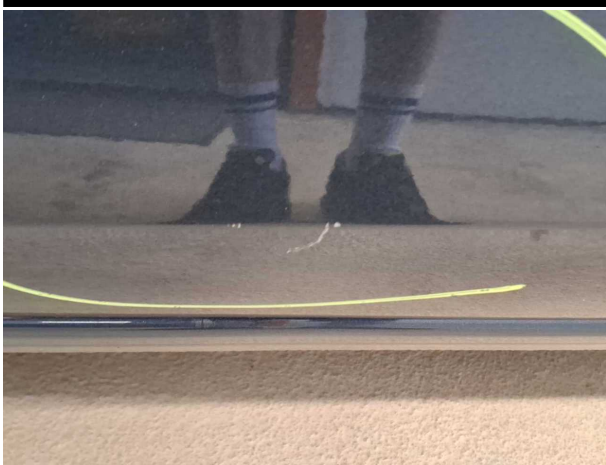
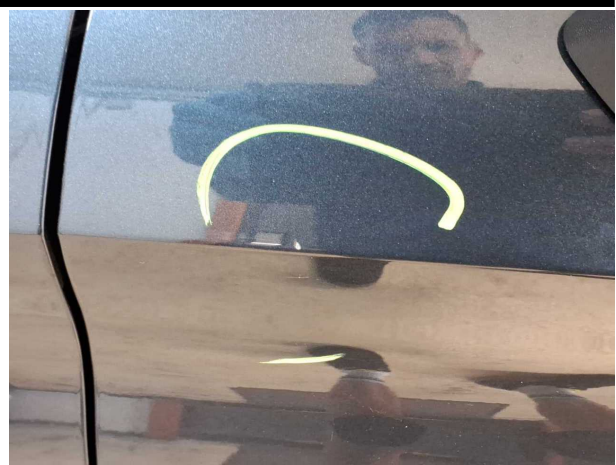
**Beschädigung #5:** Tür vorn links: Tür - verkratzt / verschürft - instandsetzen und lackieren

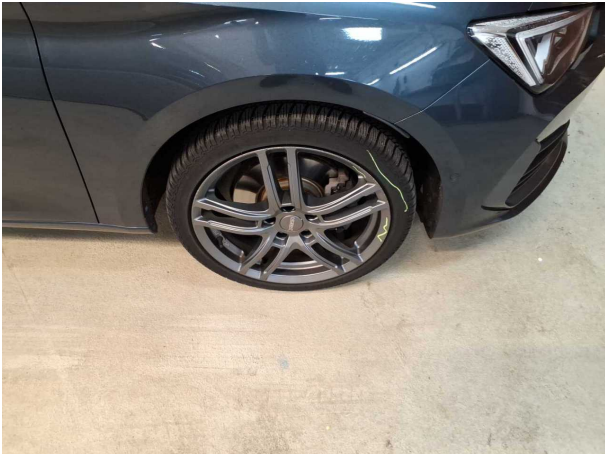
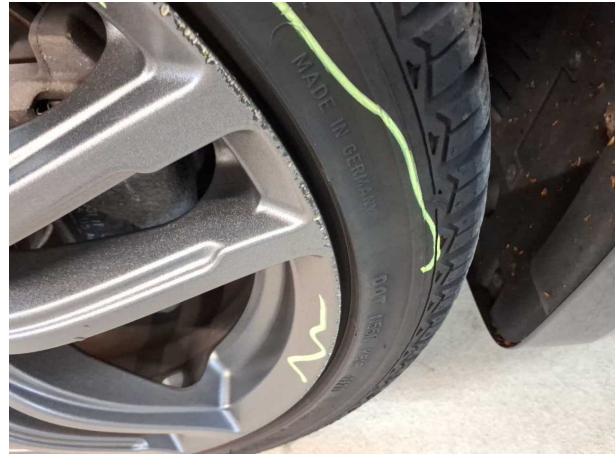
No.	Component group	Description
1	Wheel / tyres	Alloy rim - front right side - Scratched - No deduction
2	Wheel / tyres	Alloy rim - rear right side - Scratched - No deduction
3	Documents	Main inspection certificate (Fehlt) - Replace
4	2nd wheel set	1 alloy rim - Scratched - Loss in value
5	Door - front left side	Door - Scratched - Repair and paint

**Damage #1:** Wheel / tyres: Alloy rim - front right side - Scratched - No deduction

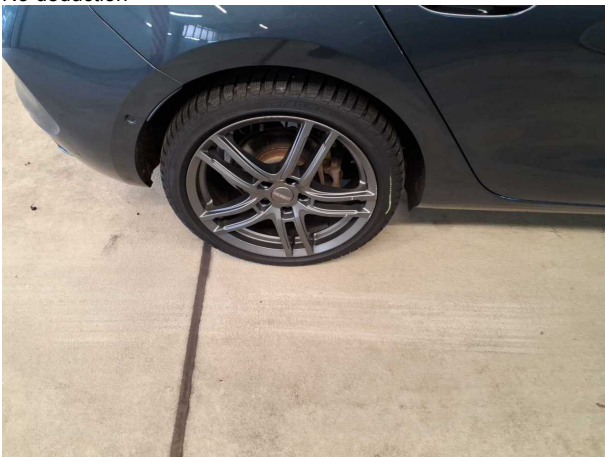
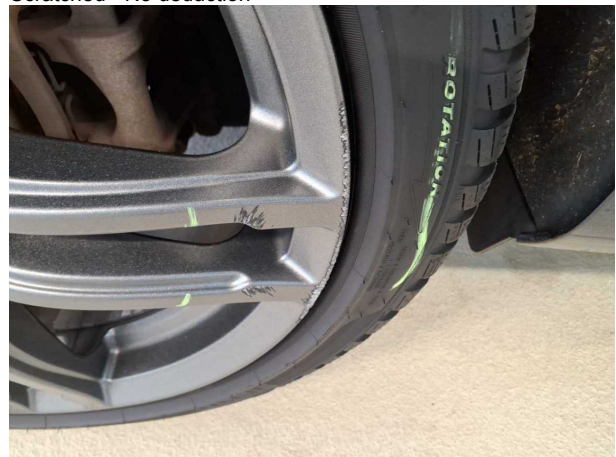
**Damage #2:** Wheel / tyres: Alloy rim - rear right side - Scratched - No deduction

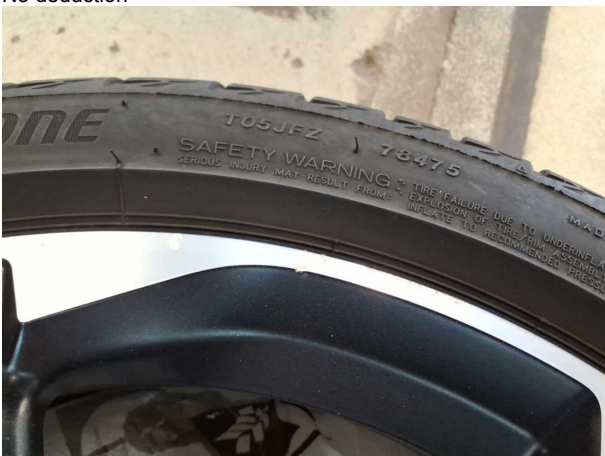
**Damage #4:** 2nd wheel set: 1 alloy rim - Scratched - Loss in value

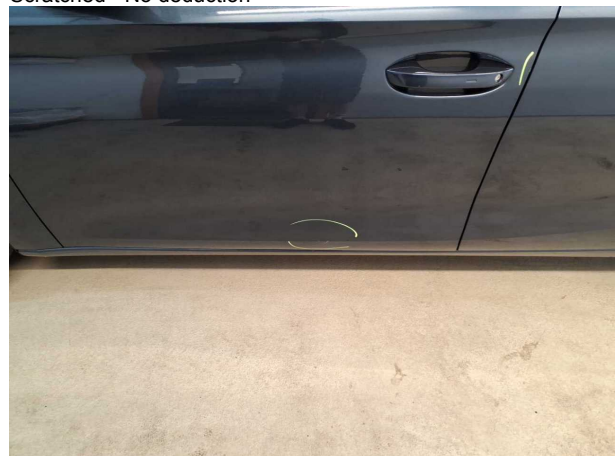
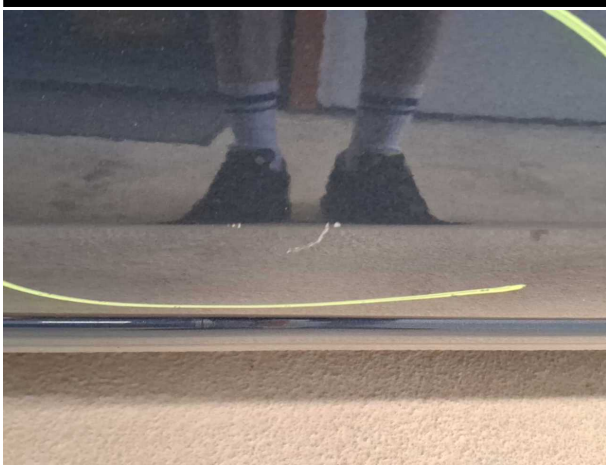
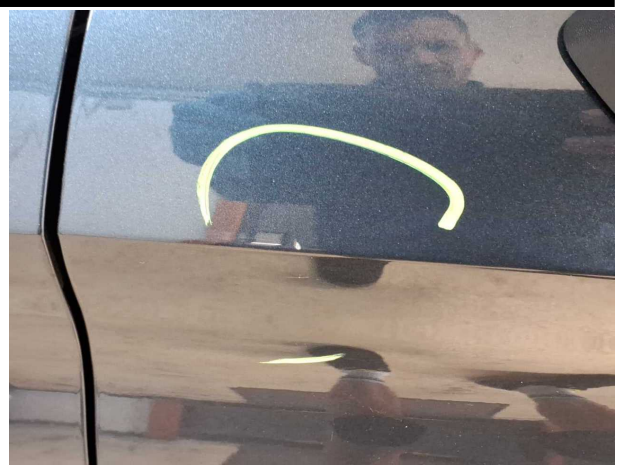
**Damage #5:** Door - front left side: Door - Scratched - Repair and paint
