Zustandsbericht

- Protokoll der Fahrzeugbewertung -

Berichts-Nr: 10760372
vom: 09.06.2026

Fahrzeugkategorie:	Personenkraftwagen
Fahrzeugart:	SUV
Hersteller:	Skoda
Modell:	Kodiaq
HSN / TSN:	8004 / ARW
Erstzulassungsdatum:	26.01.2023
Laufleistung:	124.950 km
Nachweis Kilometerstand:	Abgelesen
Farbe:	Schwarz-Magic Perleffekt
Farbe Dach:	Schwarz-Magic Perleffekt
Antriebsart:	Allrad
Motorisierung/Kraftstoff:	Diesel
Hubraum:	2.000 ccm
Leistung:	110 kW (150 PS)
Fahrzeuglänge:	
Fahrzeughöhe:	
Fahrzeugbreite:	
Zulässiges Gesamtgewicht:	
Radstand:	
Anzahl Achsen:	2
Zylinder:	4
Schadstoffklasse:	Euro 6
Anzahl Türen:	4
Anzahl Sitze:	5
Getriebe:	Automatik 7-Gang
Polsterart:	Alcantara
Interieurfarbe:	Schwarz
Anzahl vorhandene Schlüssel:	2

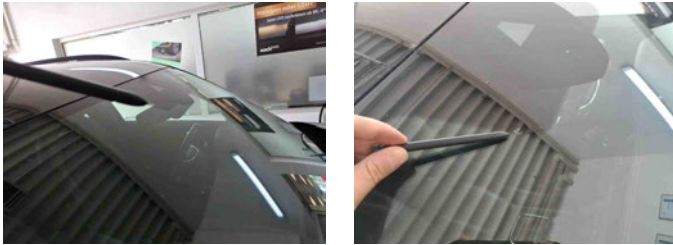
1 - Windschutzscheibe - Sprung - Ersetzen

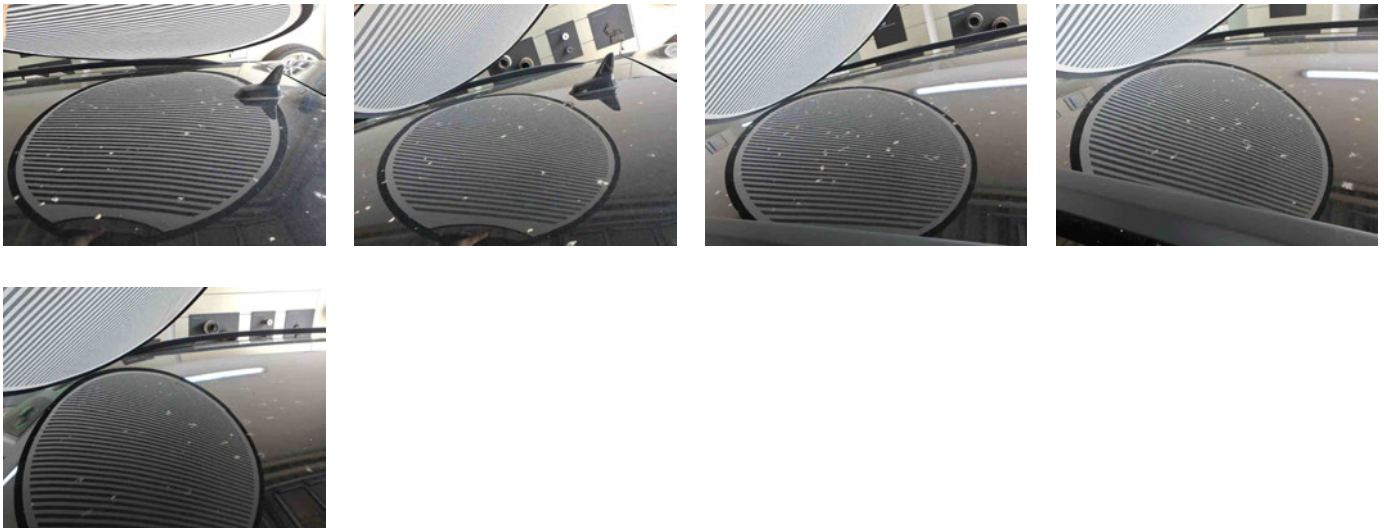
2 - Dach - Delle(n) - Kaltdrücken

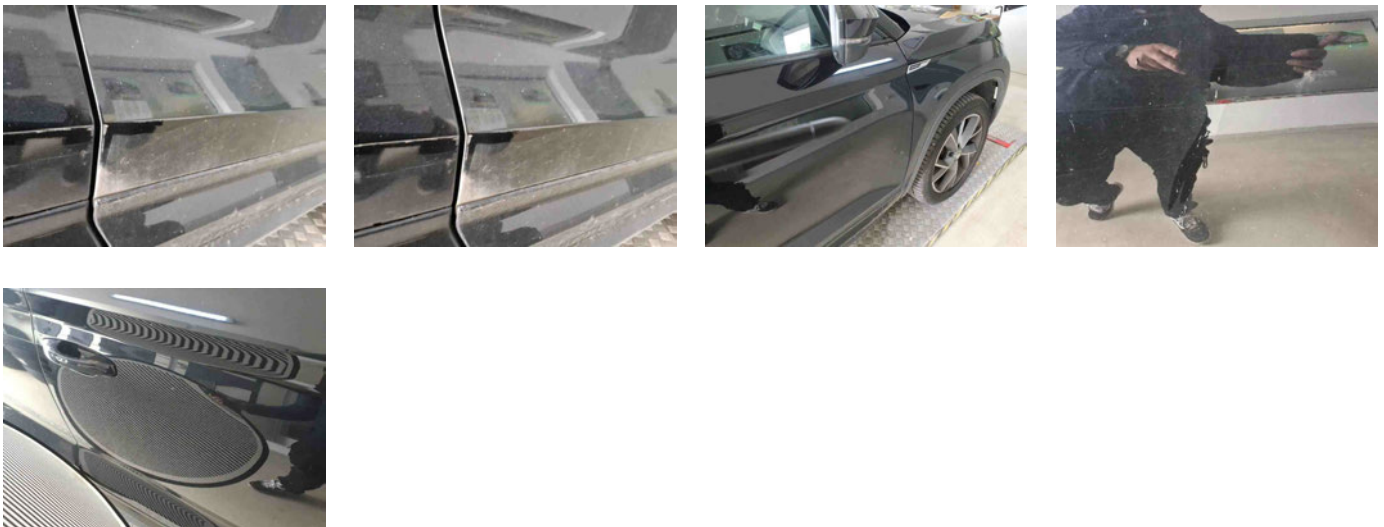
3 - Tür vorne rechts - Delle(n) und Kratzer - Instandsetzen + lackieren
