Wertgutachten

Ihr Auftrag vom	27.05.2026 durch Raiffeisen-Impuls Fuhrparkmanagement GmbH & Co. KG
Besichtigungsort	36272 Niederaula, Industriestraße 11
Besichtigungsdatum	10.06.2026
Referenznummern	0002055575

Fahrzeugident.-Nr.	WF0KXXTTRKMK28109		
Fahrzeugart	PKW - Transporter	Farbton / Lackart	Weiß / Uni
Hersteller	Ford	Nächste HU	05/2026
Typ / Verkaufsbez.	Transit Kombi FT 350 2.0 TDCi DPF L3 Trend	Laufleistung abgelesen	100.545 km
Erstzulassung	14.03.2022	Emissionsklasse	Euro 6
Getriebe / Gänge	Manuell / 6	Sitzplätze / Türen	6 / 5
Achsen / angetrieben	2 / 1	Anzahl Besitzer	keine Angabe
Motorart	Reihenmotor / Diesel	Hubraum / Nennleistung	1.995 ccm / 96 KW
Antriebsart	Frontantrieb

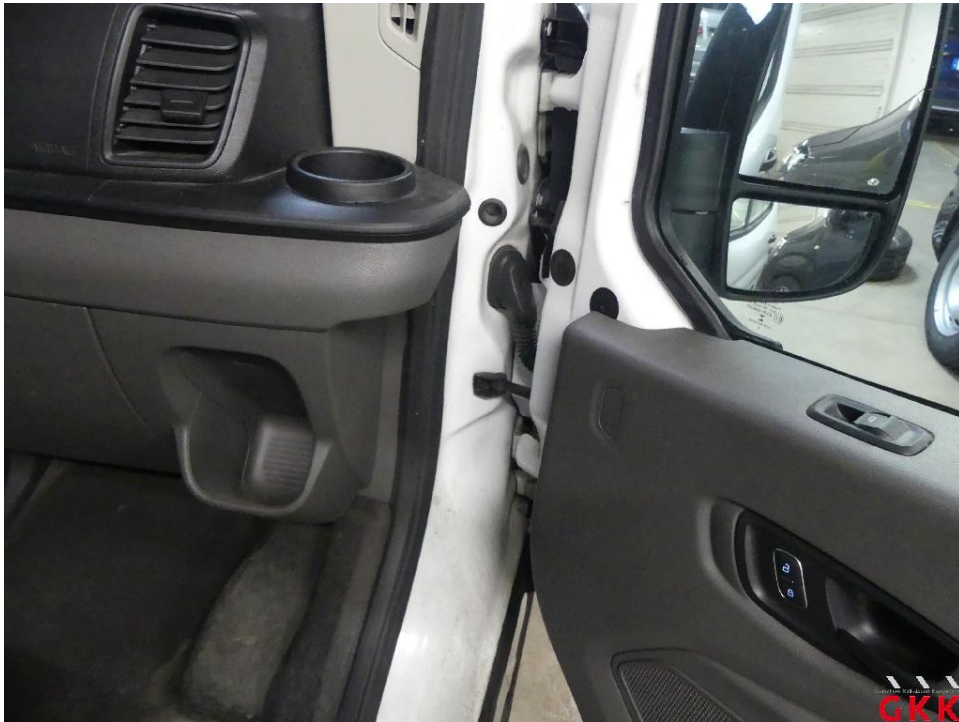
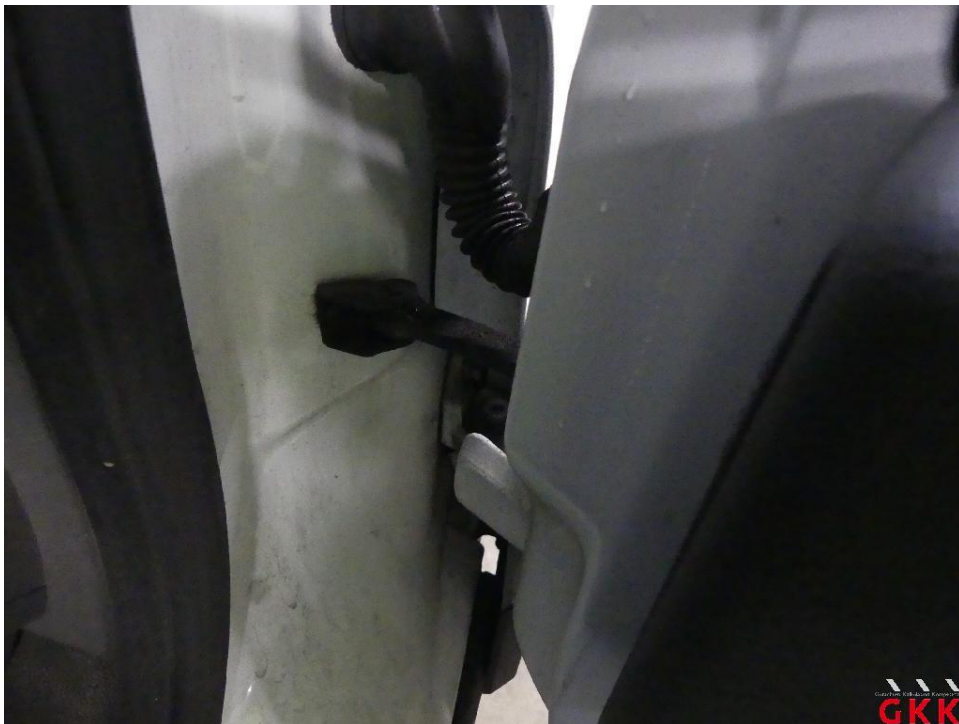
Wertbeeinflussende Faktoren		
Seite links (Angaben ohne MwSt.)	Reparaturkosten	MW
Tür vorne links Einstieg, verkratzt, Smartrepair (Bild 23, Bild 24)	100,00 €	100,00 €
Seite rechts (Angaben ohne MwSt.)	Reparaturkosten	MW
Tür vorne rechts Fangband / Feststeller, untypische Geräusche, ersetzen (Bild 15, Bild 16)	151,08 €	75,54 €
Heck (Angaben ohne MwSt.)	Reparaturkosten	MW
Hecktür rechts, verkratzt, lackieren (Bild 17, Bild 18, Bild 19)	940,87 €	470,44 €
Hecktür links, verkratzt, lackieren (Bild 20, Bild 21, Bild 22)	937,64 €	468,82 €
Exterieur (Angaben ohne MwSt.)	Reparaturkosten	MW
Beschriftungs- / Werbefolie, beklebt, entkleben	120,00 €	120,00 €
Interieur (Angaben ohne MwSt.)	Reparaturkosten	MW
Armaturenbrett, verkratzt, Gebrauchsspur	0,00 €	0,00 €
Sitz vorne links Bezug Sitzkissen -Stoff-, gerissen, ersetzen (Bild 25, Bild 26, Bild 27)	320,33 €	160,17 €
Ohne Zuordnung (Angaben ohne MwSt.)	Reparaturkosten	MW

Bild 15 Tür vorne rechts, Fangband / Feststeller, untypische Geräusche, ersetzen

Bild 16 Tür vorne rechts, Fangband / Feststeller, untypische Geräusche, ersetzen

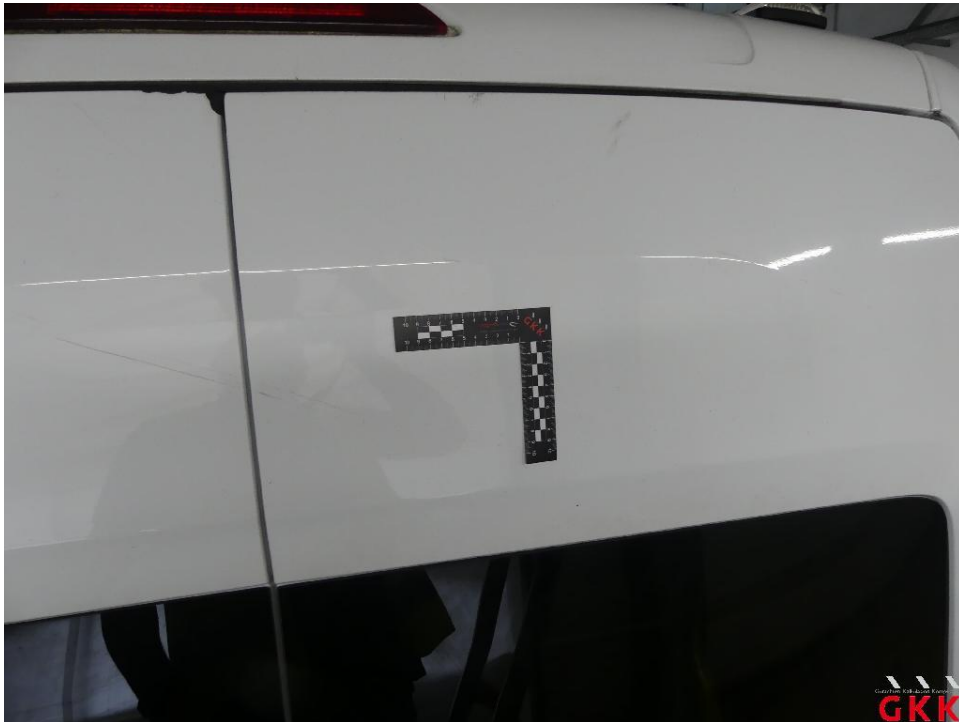
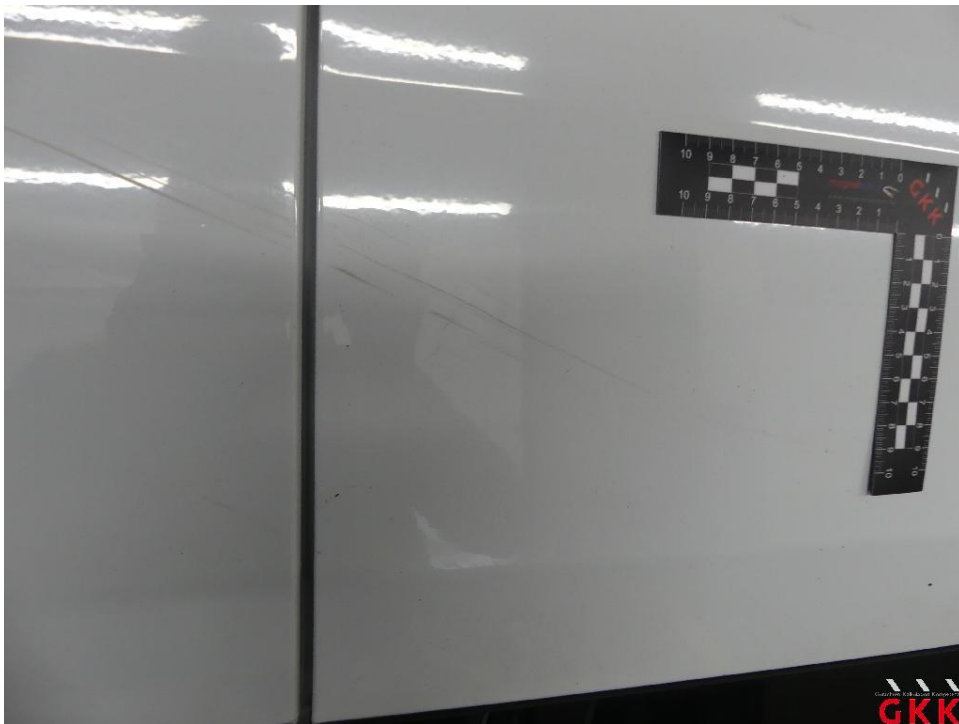
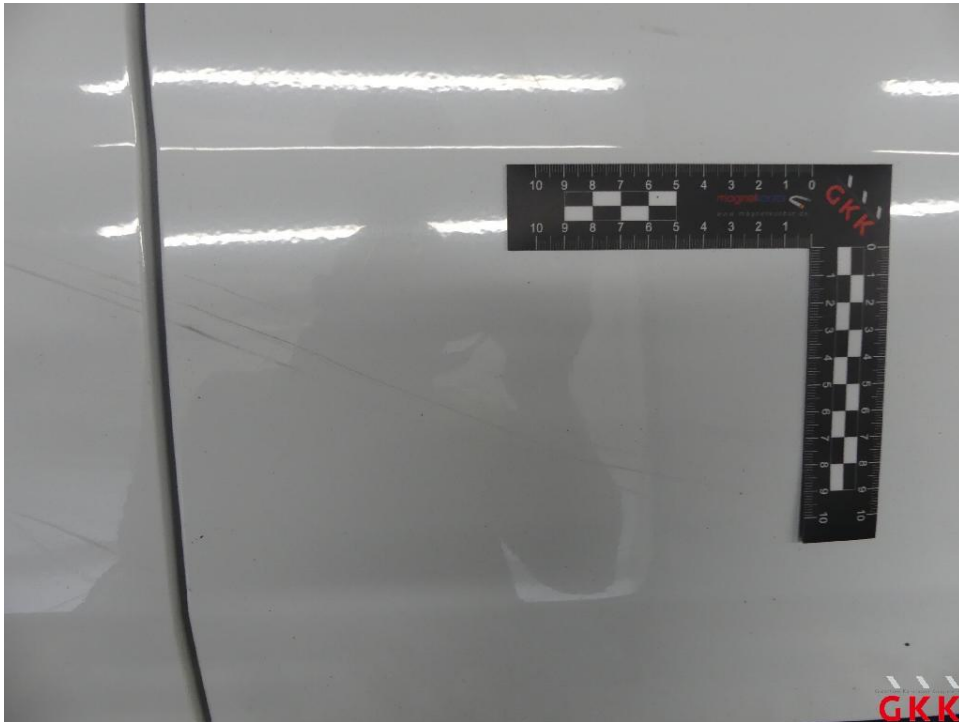
Bild 17 Hecktür rechts, verkratzt, lackieren

Bild 18 Hecktür rechts, verkratzt, lackieren

Bild 19 Hecktür rechts, verkratzt, lackieren

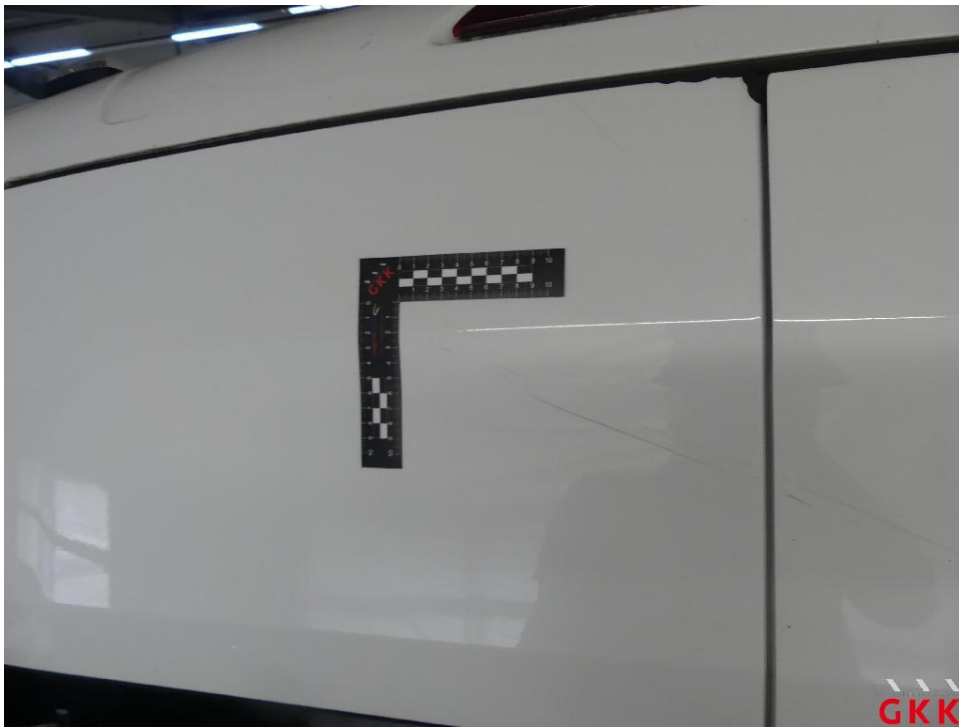
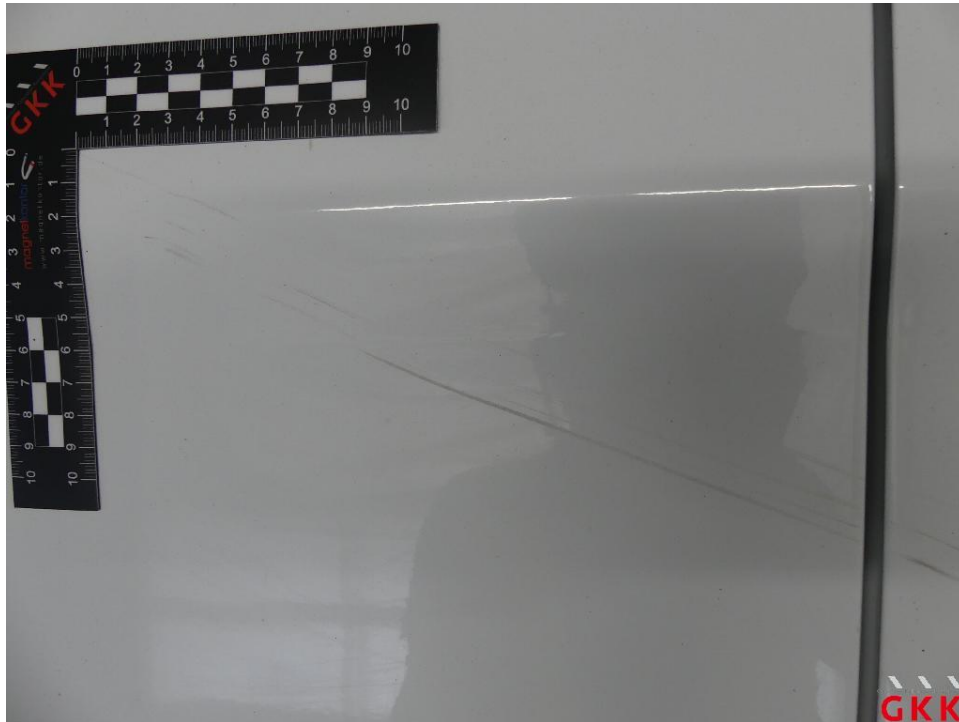
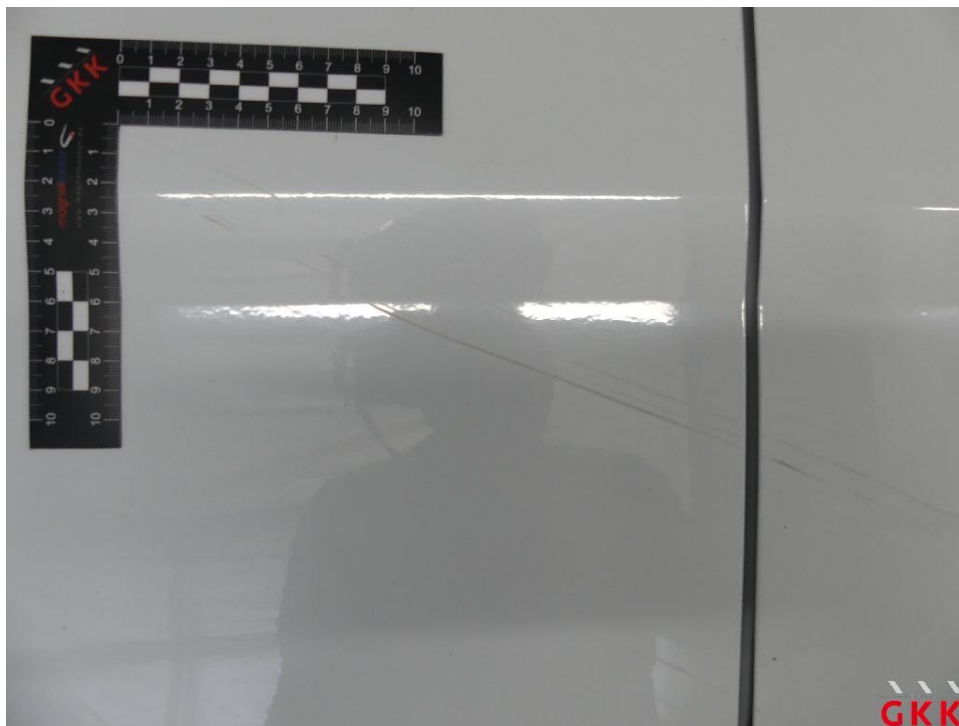
Bild 20 Hecktür links, verkratzt, lackieren

Bild 21 Hecktür links, verkratzt, lackieren

Bild 22 Hecktür links, verkratzt, lackieren

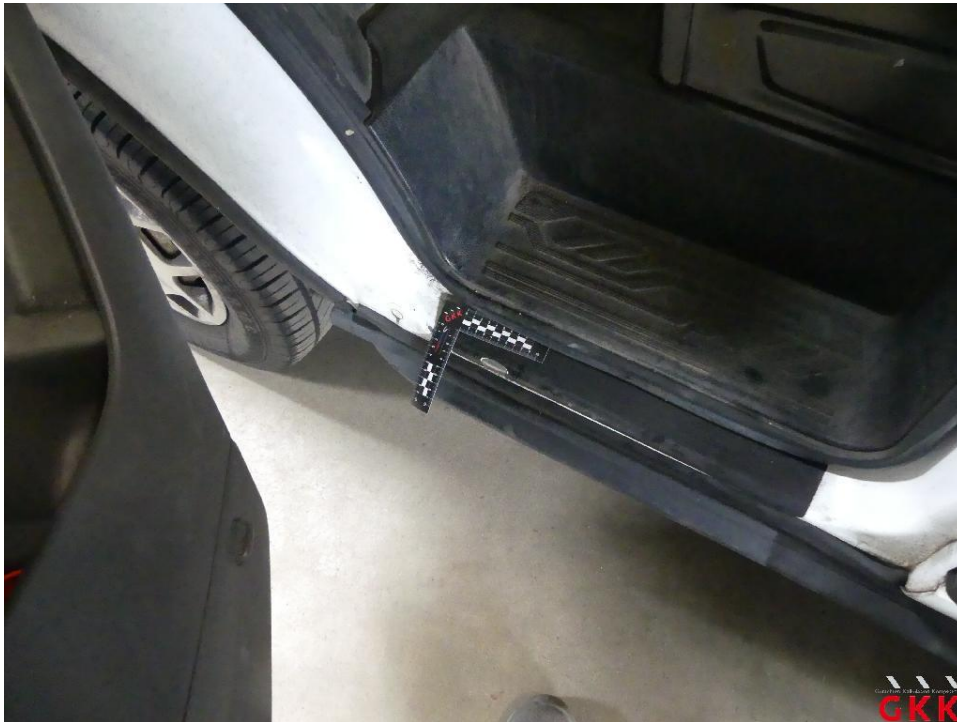
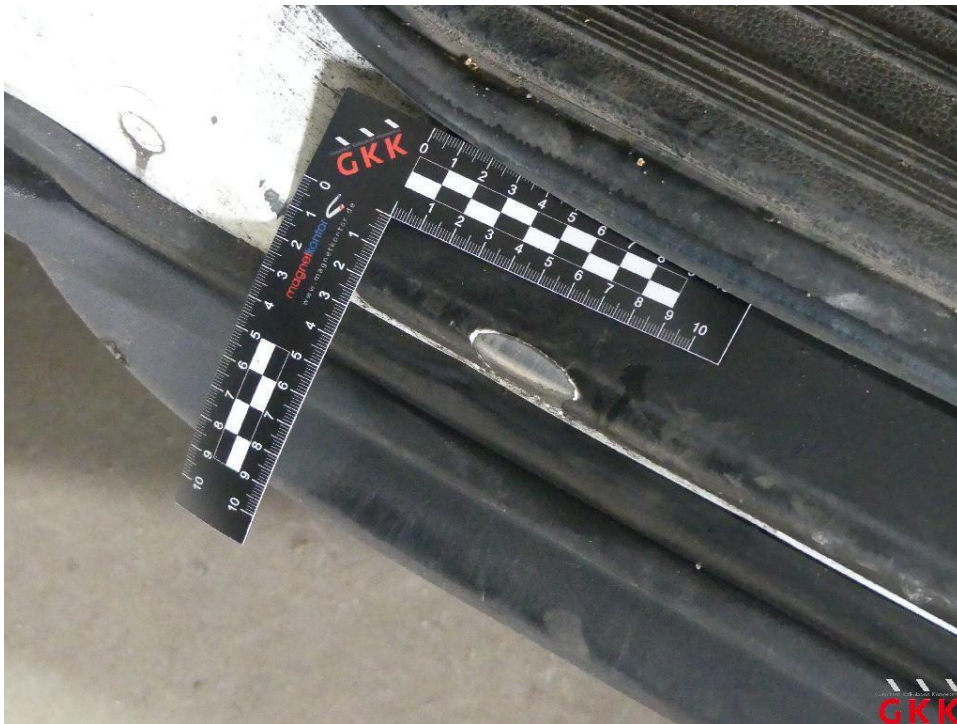
Bild 23 Tür vorne links, Einstieg, verkratzt, Smartrepair

Bild 24 Tür vorne links, Einstieg, verkratzt, Smartrepair

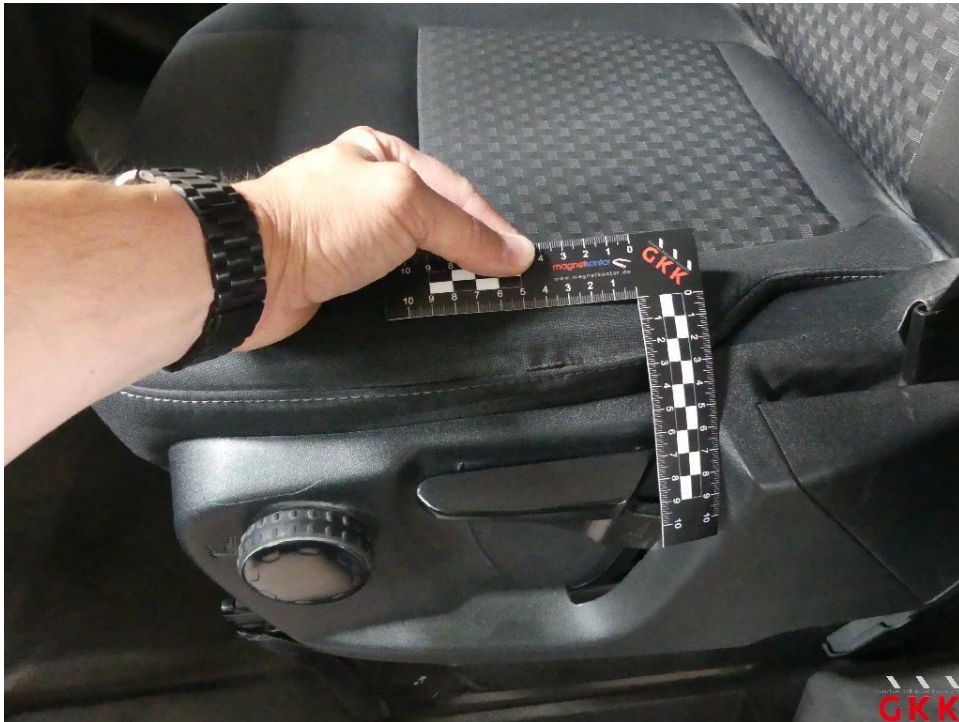
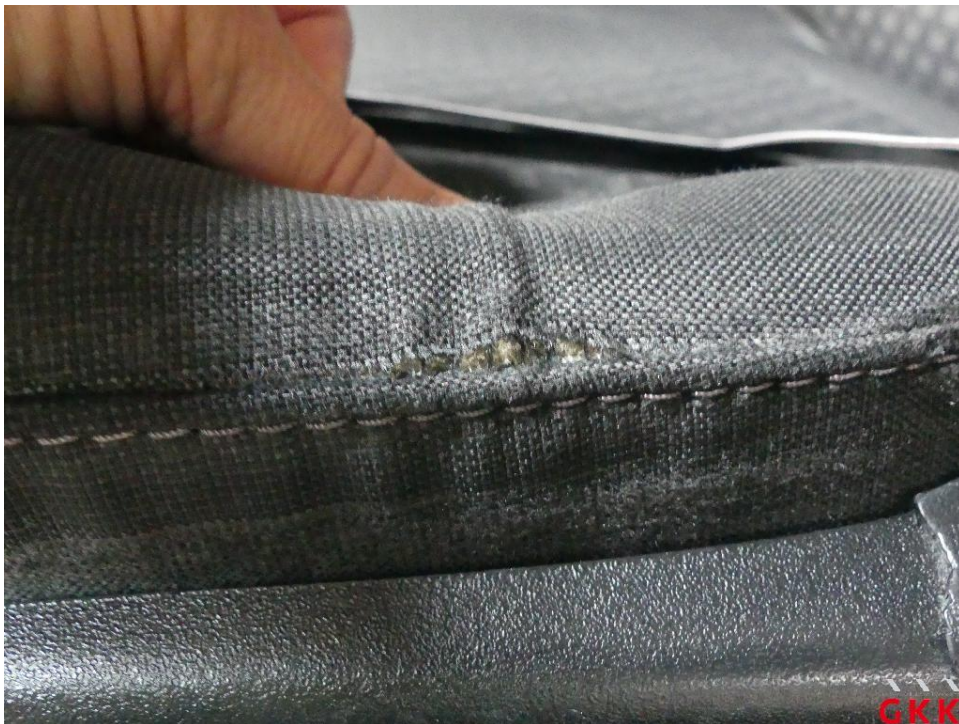
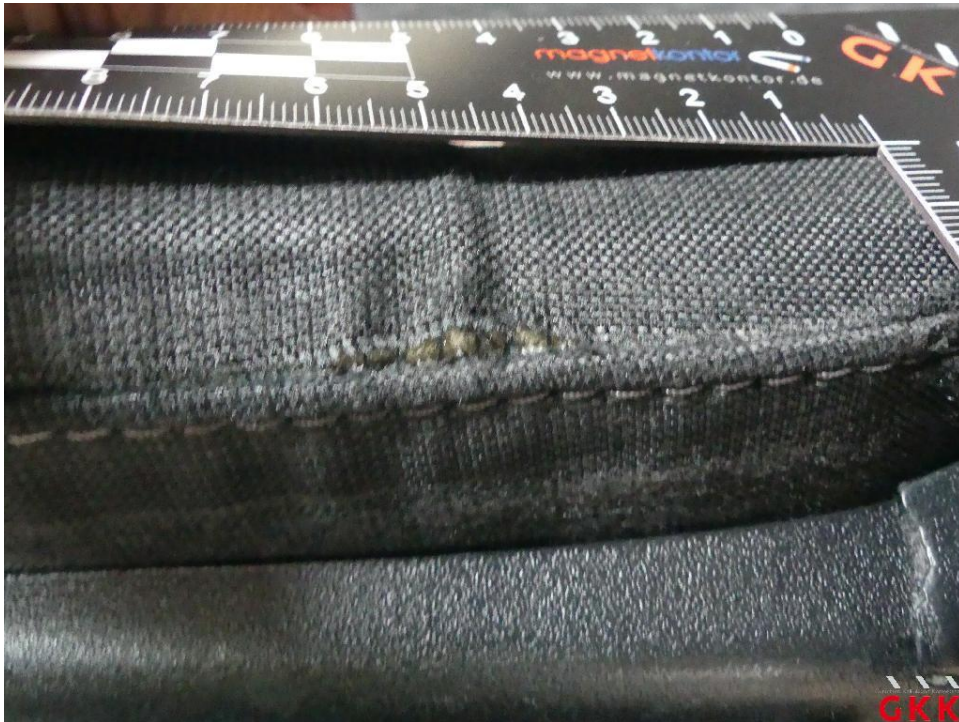
Bild 25 Sitz vorne links, Bezug Sitzkissen -Stoff-, gerissen, ersetzen

Bild 26 Sitz vorne links, Bezug Sitzkissen -Stoff-, gerissen, ersetzen

Bild 27 Sitz vorne links, Bezug Sitzkissen -Stoff-, gerissen, ersetzen
