**TMBJC9NY6MF025275**

## Zustandsbericht

Besichtigungsdatum: 29.07.2026  
**Protokollnummer: 46778733**  
Anlieferungsdatum: 29.07.2026

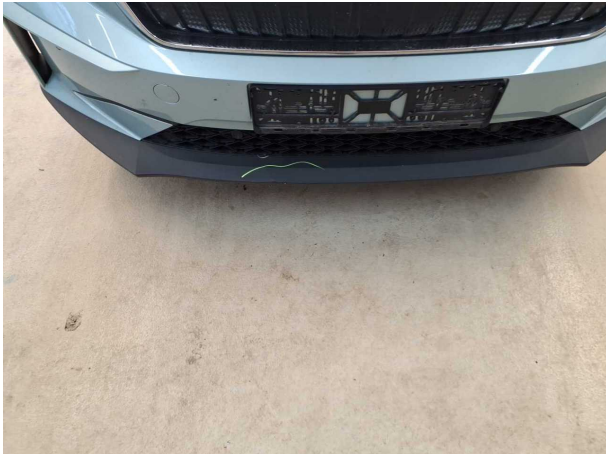
| Nr. | Bauteilgruppe | Beschreibung |
|---|---|---|
| 2 | Stoßfänger vorn | Spoiler - verkratzt / verschürft - Wertminderung |

**Beschädigung #2:** Stossfänger vorn: Spoiler - verkratzt / versch...  
- Wertminderung

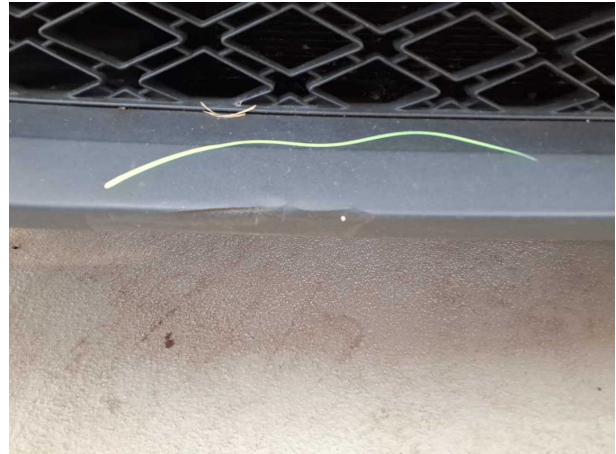
**Beschädigung #2:** Stossfänger vorn: Spoiler - verkratzt /  
verschürft - Wertminderung

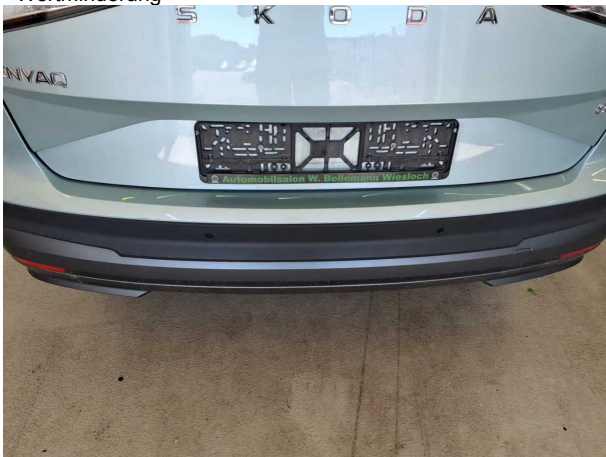
| Nr. | Bauteilgruppe | Beschreibung |
|---|---|---|
| 3 | Stoßfänger hinten | Stoßfänger hinten - verkratzt / verschürft - instandsetzen und lackieren |

**Beschädigung #3:** Stossfänger hinten: Stossfänger hinten -  
verkratzt / verschürft - instandsetzen und lackieren

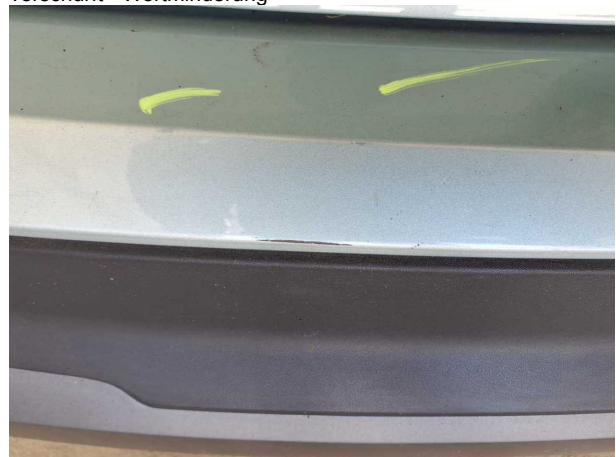
**Beschädigung #3:** Stossfänger hinten: Stossfänger hinten -  
verkratzt / verschürft - instandsetzen und lackieren

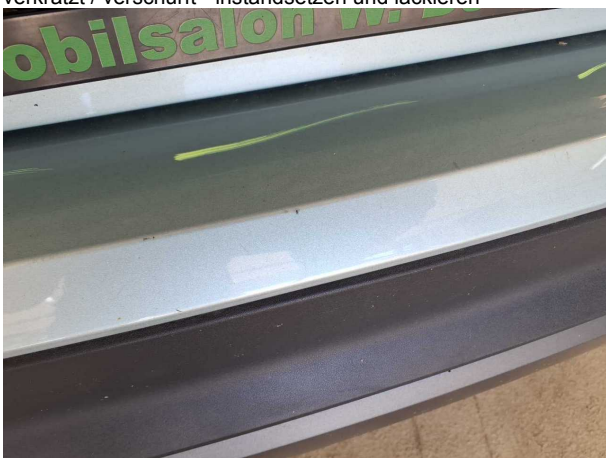
**Beschädigung #3:** Stossfänger hinten: Stossfänger hinten -  
verkratzt / verschürft - instandsetzen und lackieren

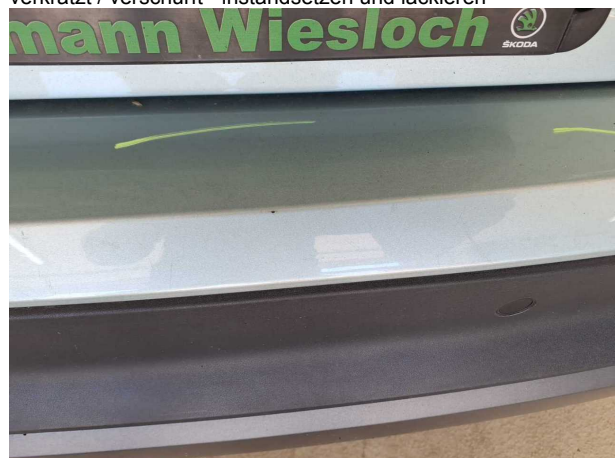
**Beschädigung #3:** Stossfänger hinten: Stossfänger hinten -  
verkratzt / verschürft - instandsetzen und lackieren

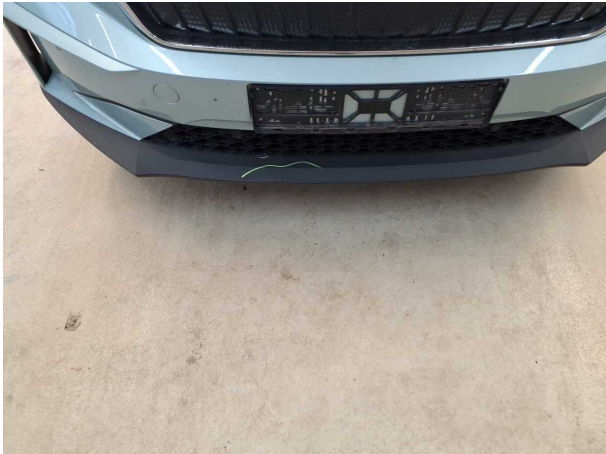
| No. | Component group | Description |
|---|---|---|
| 2 | Front bumper | Spoiler - Scratched - Loss in value |

**Damage #2:** Front bumper: Spoiler - Scratched - Loss in value

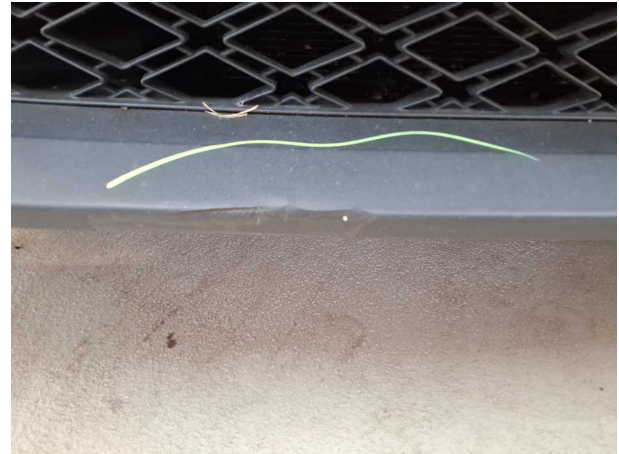
**Damage #2:** Front bumper: Spoiler - Scratched - Loss in value

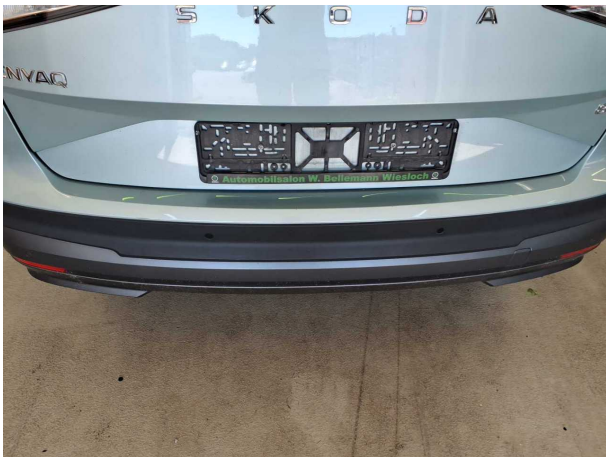
| No. | Component group | Description |
|---|---|---|
| 3 | Rear bumper | Rear bumper - Scratched - Repair and paint |

**Damage #3:** Rear bumper: Rear bumper - Scratched - Repair and paint

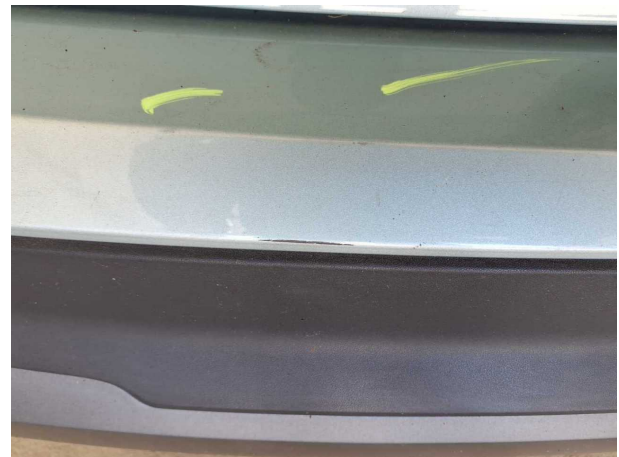
**Damage #3:** Rear bumper: Rear bumper - Scratched - Repair and paint

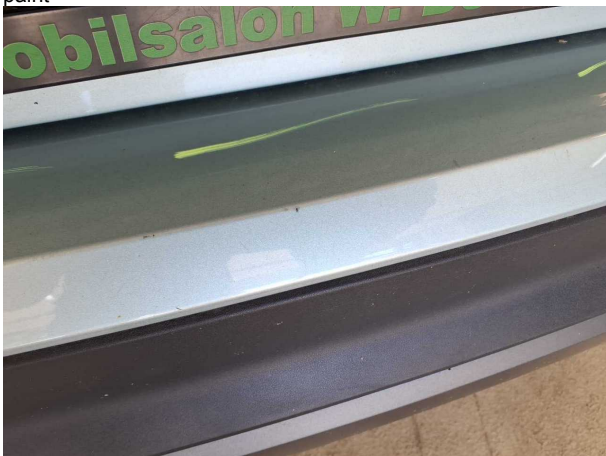
**Damage #3:** Rear bumper: Rear bumper - Scratched - Repair and paint

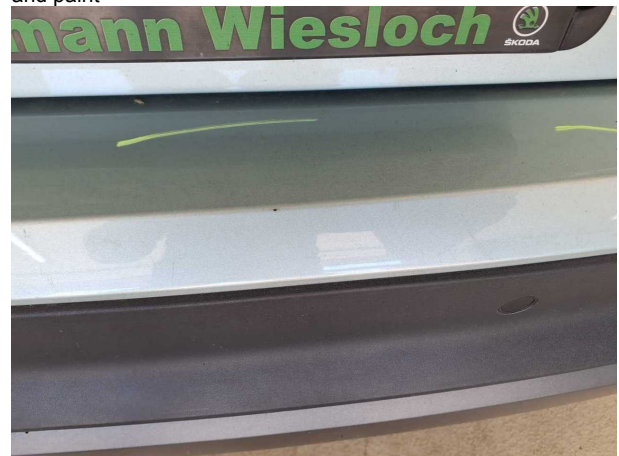
**Damage #3:** Rear bumper: Rear bumper - Scratched - Repair and paint
