# Zustandsbericht

| Hersteller / Modell | Tesla Model 3 Standard Reichweite Plus Hinterradantrieb | | |
| Kennzeichen | | Fahrgestellnummer | LRW3E7FR2NC558156 |

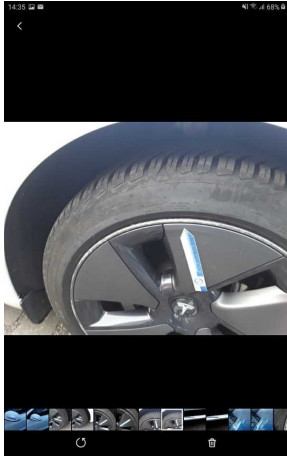
| Nr. | Bauteilgruppe | Beschreibung |
|---|---|---|
| 1 | Rad/Reifen | Leichtmetallfelge hinten links - Kratzer - Wertminderung |

**Beschädigung #1:** Rad/Reifen: Leichtmetallfelge hinten links - Kratzer - Wertminderung

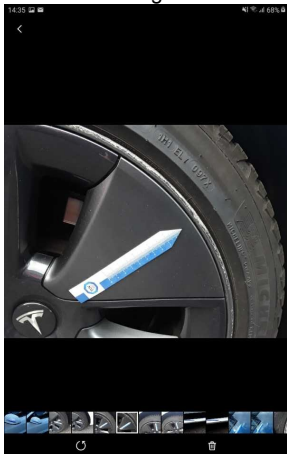
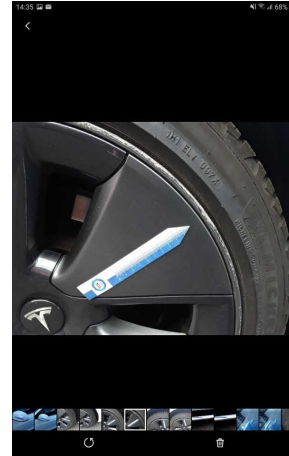
| Nr. | Bauteilgruppe | Beschreibung |
|---|---|---|
| 2 | Rad/Reifen | Leichtmetallfelge hinten rechts - Kratzer - Wertminderung |

**Beschädigung #2:** Rad/Reifen: Leichtmetallfelge hinten rechts - Kratzer - Wertminderung

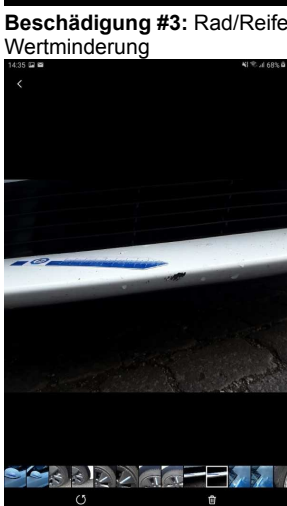
| Nr. | Bauteilgruppe | Beschreibung |
|---|---|---|
| 3 | Rad/Reifen | Leichtmetallfelge vorn links - Kratzer - Wertminderung |

**Beschädigung #3:** Rad/Reifen: Leichtmetallfelge vorn links - Kratzer - Wertminderung
